Atzinums par nekustamā īpašuma, kas atrodas  
**Jēkabpils novadā, Aknīstē, Tirgus ielā 4**  
piespiedu pārdošanas vērtību.

Darām Jums zināmu SIA “INTERBALTIJA” atzinumu, ka nekustamā īpašuma, kas atrodas **Jēkabpils novadā, Aknīstē, Tirgus ielā 4**, 2025.gada 12.novembrī\* visvairāk iespējamā piespiedu pārdošanas vērtība izsoles vajadzībām ir

**10 900** (desmit tūkstoši deviņi simti) eiro.

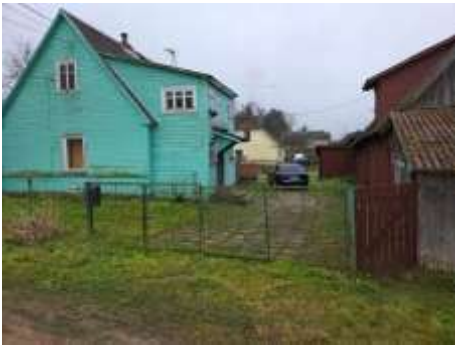
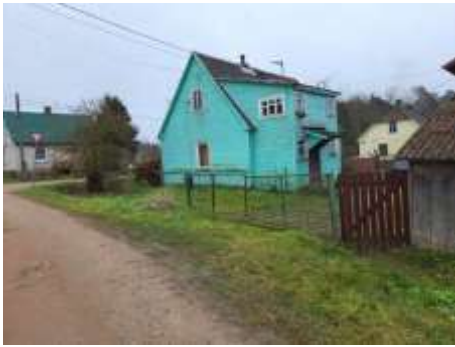
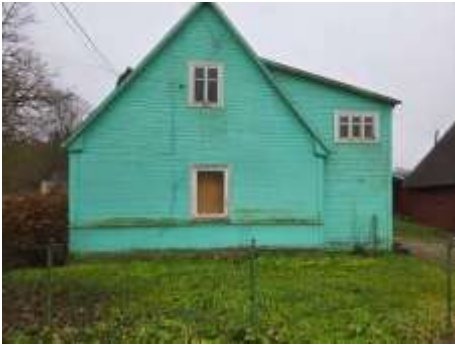
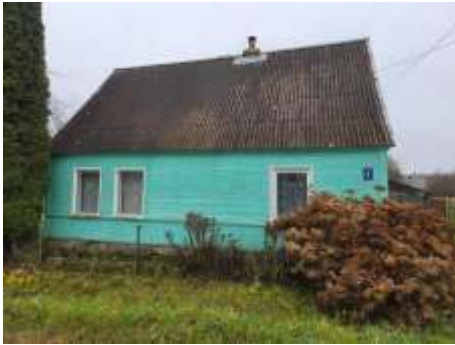
| Dzīvojamā māja, 001 | Dzīvojamā māja, 001 |

Ēkas celtniecība uzsākta apmēram 1953.gadā. Būves izmantotie materiāli ir atbilstoši "padomju" laika prasībām. Būves tehniskais stāvoklis kopumā ir slikts.

| Fiziskais stāvoklis, % | V4 - Ēka neapmierinošā tehniskā stāvoklī |

| Konstruktīvais pamatelements | Konstruktīvais risinājums | Tehniskais stāvoklis |
|---|---|---|
| Pamati | Dzelzsbetona, betona bloki | Slikts |
| Ārsienas un nesošās starpsiena | Koka karkasa konstrukcijas līdz 15 cm biezumā, koka dēļi | Slikts |
| Jumta konstrukcija | Divslīpa koka konstrukcija | Slikts |
| Jumta segums | Viļņotās azbestcimenta loksnes | Slikts |

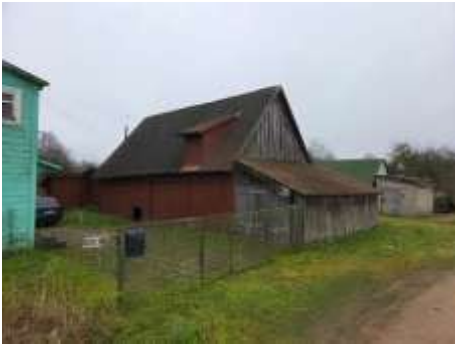
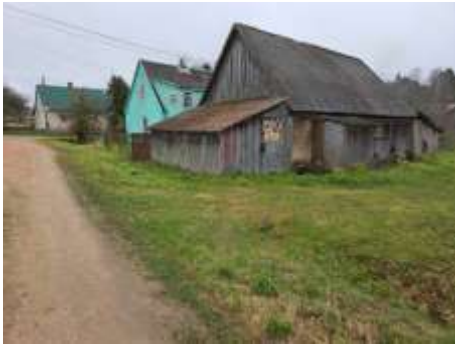
| Saimniecības ēkas 002, 003, 004 | Saimniecības ēkas 002, 003, 004 |

Ēka celta 1960.gadā.gadā. Ēkas plānojums, telpu platības, izmantotie materiāli ir atbilstoši “padomju” laika un mūsdienu prasībām. Ēkas tehniskais stāvoklis kopumā ir slikts.

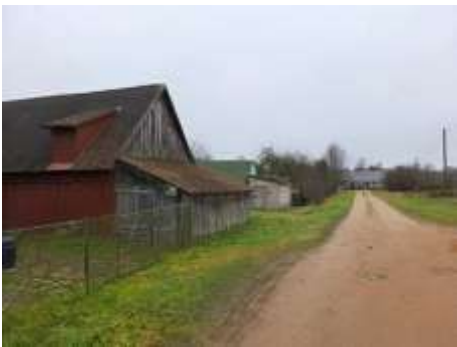
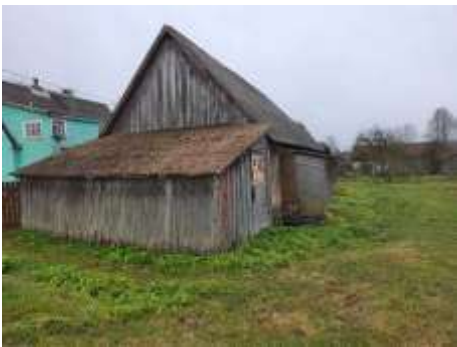
| <p>Saimniecības ēka, kadastra apz. 56050010239004</p> | <p>Saimniecības ēka, kadastra apz. 56050010239004</p> |

Ēka celta 1960.gadā.gadā. Ēkas plānojums, telpu platības, izmantotie materiāli ir atbilstoši "padomju" laika un mūsdienu prasībām. Ēkas tehniskais stāvoklis kopumā ir slikts.

| Fiziskais stāvoklis, % | V4 - Ēka neapmierinošā tehniskā stāvoklī |

| Konstruktīvais pamatelements | Konstruktīvais risinājums | Tehniskais stāvoklis |
|---|---|---|
| Ārsienas un nesošās starpsiena | Koka karkasa konstrukcijas līdz 15 cm biezumā, koka dēļi | Slikts |
| Jumta segums | Vilņotās azbestcimenta loksnes | Slikts |

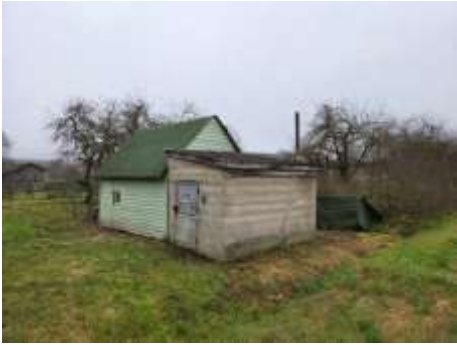
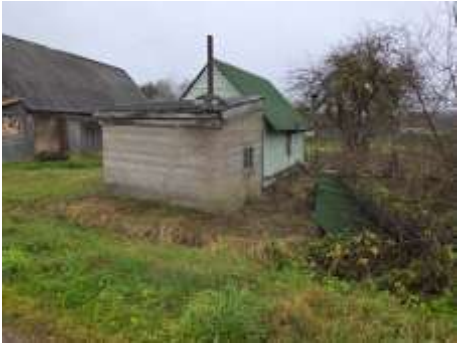
| <p>Saimniecības ēka, kadastra apz. 56050010239005 un zemesgrāmatā neregistrēta ēka</p> | <p>Saimniecības ēka, kadastra apz. 56050010239005 un zemesgrāmatā neregistrēta ēka</p> |

| 1.16 Papildus informācija | <ul style="list-style-type: none"><li>- uz zemes gabala atrodas neliela saimniecības ēka, kas nav reģistrēta VZD informatīvajā izdrukā, nedz zemesgrāmatā; izdevumi, kas saistās ar ēkas legalizēšanu vai nojaukšanu ietverti vērtības aprēķinā.</li></ul> |

Ēka celta 1960.gadā.gadā. Ēkas plānojums, telpu platības, izmantotie materiāli ir atbilstoši "padomju" laika un mūsdienu prasībām. Ēkas tehniskais stāvoklis kopumā ir slikts.

| Fiziskais stāvoklis, % | V3 - Ēka apmierinošā tehniskā stāvoklī |
