# VĒRTĒJUMS

BĒRZU IELA 22, VENTSPILS, LV-3601

Par ēku nekustamā īpašuma, kas atrodas  
Bērzu ielā 22, Ventspilī, LV-3601 novērtēšanu

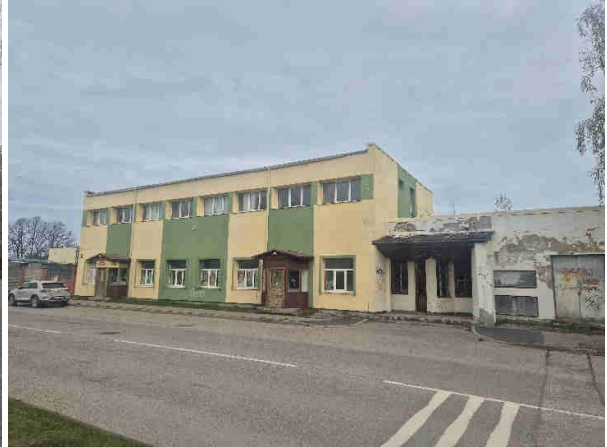
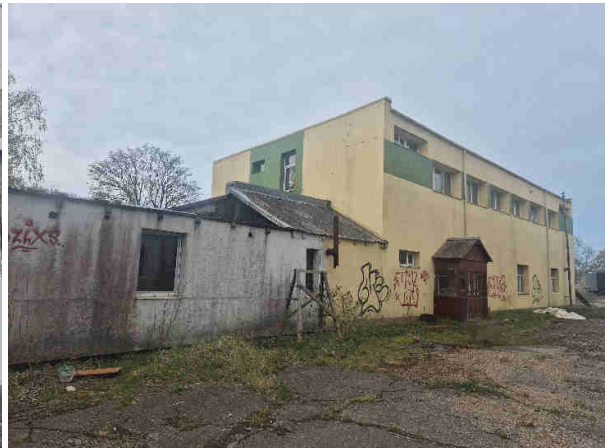
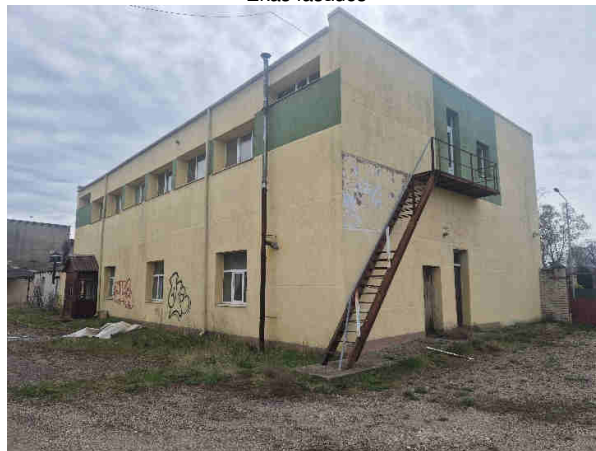
Tirdzniecības nams-kafejnīca (kad.apz.2700 007 0521 004)

Ēkas fasādes

Aptuveni 2012-2014. gadā ir bijusi veikta ēkas rekonstrukcija – veikta ēkas siltināšana un apdare ar dekoratīvo apmetumu, logu nomainīta, jumta seguma nomainīta, iekštelpu remonts. Šobrīd ēkas fasāde kopumā ir daļēji apmierinošā tehniskā stāvoklī (ar vietām redzamiem dekoratīvās apdares bojājumiem).

Ēka ilgstoši nav tikusi pienācīgi apsaimniekota. Šobrīd ēkas ārdurvis ir noslēgtas, bet daļa no ēkas logiem ir bojāti un ēkā var brīvi iekļūt. Pa logiem redzamas arī ēkas iekštelpu demolēšanas pazīmes.

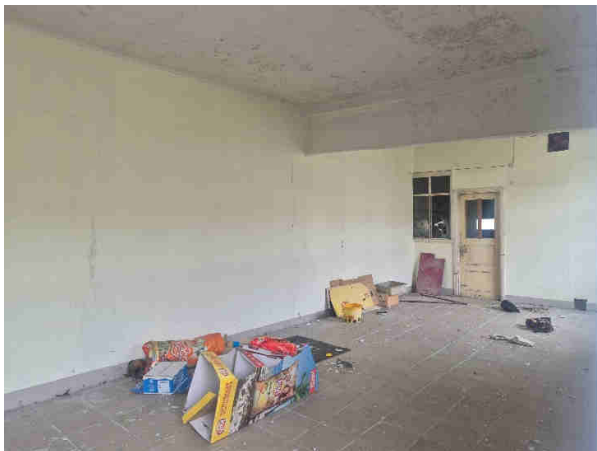
Ēkas iekštelpas

Ēkas pirmajā stāvā bijušajā veikala telpu grupā telpu apdare kopumā vērtējama kā morāli un fiziski novecojusi.. Bijušās kafējnīcas telpas ir sliktā tehniskā stāvoklī. Jumta seguma defekta dēļ ir bojāti ēkas daļas koka pārsegumi un tālāk secīgi bojāta telpu apdare.

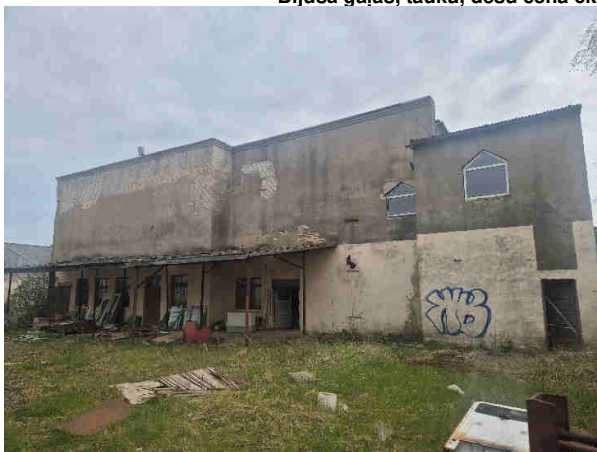
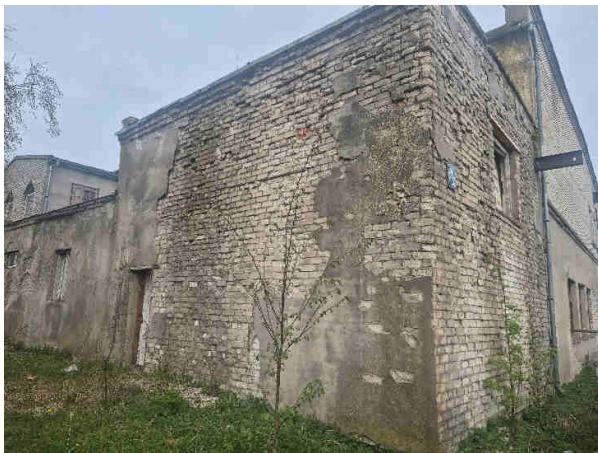
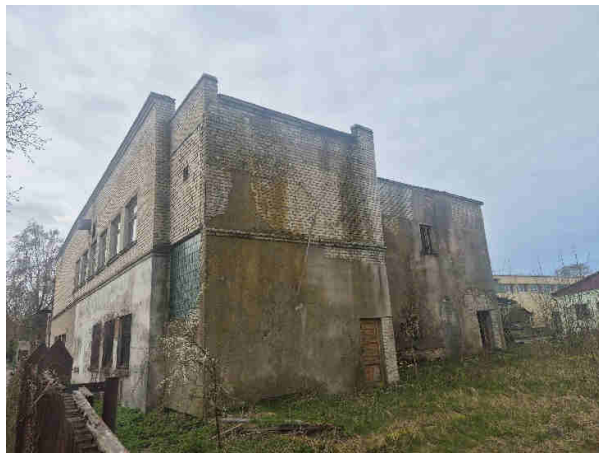
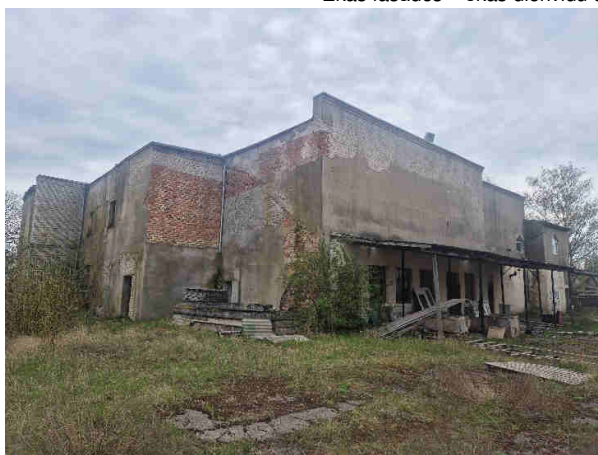
Bijušā gaļas, tauku, desu ceha ēka (kad.apz.2700 007 0521 001) - fasādes

Ēkas fasādes – ēkas dienvidu daļa

Korpusa konstruktīvo elementu tehniskais stāvoklis ir vizuāli vērtējams kā neapmierinošs. Redzami ārsienu bojājumi, ko radījis bojāts jumta segums (vairāk ziemeļu daļā). Daļā telpu ir uzstādīti PVC logi. Daļa logu stikli šobrīd ir izsisti.

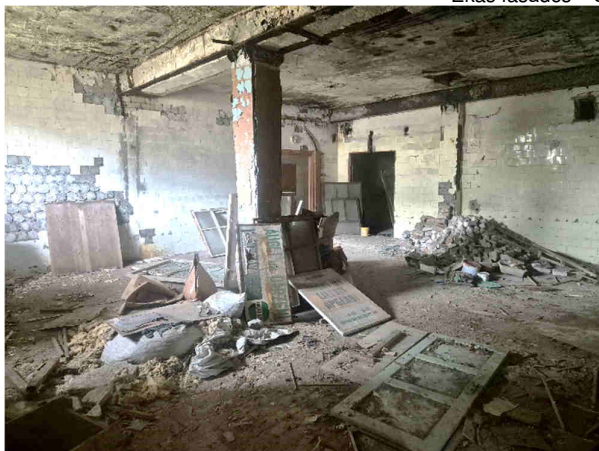
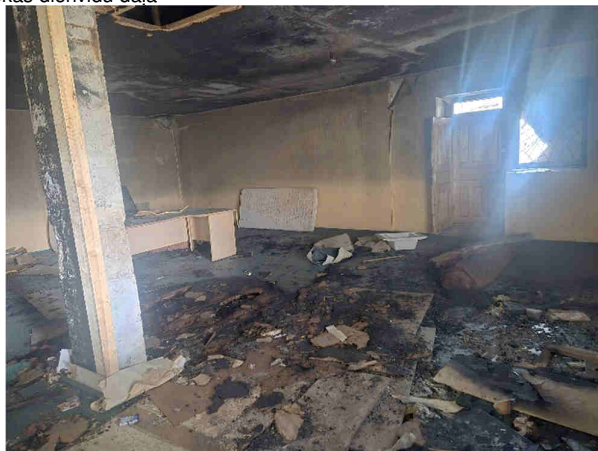
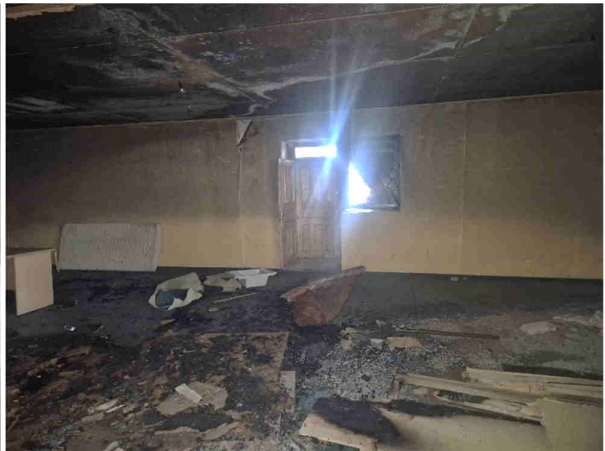
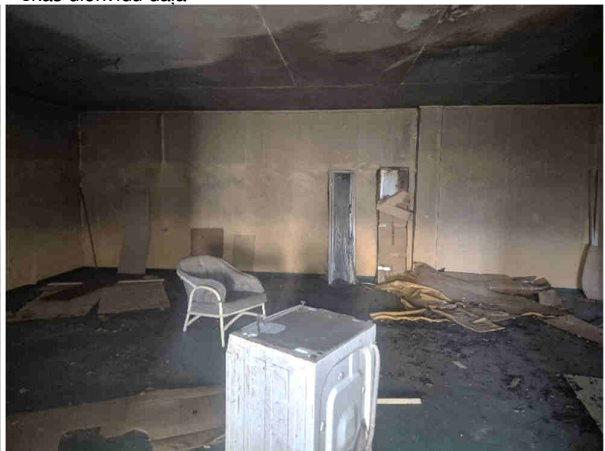
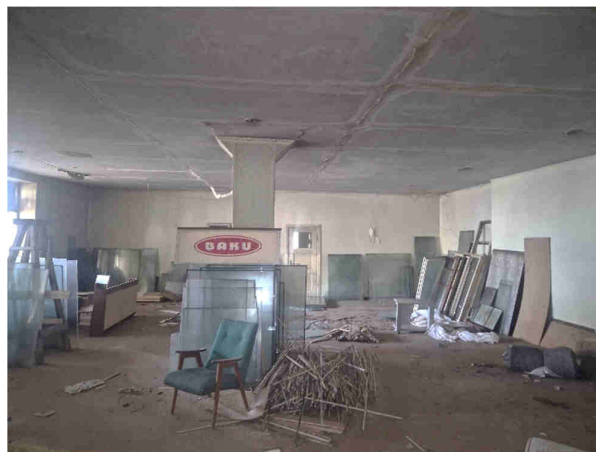
Ēkas iekštelpas – ēkas dienvidu daļa

Vērtētājiem netika nodrošināta pilna ēkas iekštelpu apsekošana dabā. Daļa ēkas ir brīvi pieejama. Ēkas dienvidu korpusā apskatāmās iekštelpas kopumā ir neapmierinošā/sliktā tehniskā stāvoklī, telpu apdare morāli un fiziski novecojusi. Atsevišķās pirmā stāva telpās redzami grīdas bojājumi. Apskatāmais ēkas korpuss nodrošināts ar elektroapgādes pieslēgumu, pilsētas ūdensapgādes pieslēgumu un kanalizāciju. Šobrīd inženiertīkli ir vērtējami kā neapmierinošā tehniskā stāvoklī esoši.

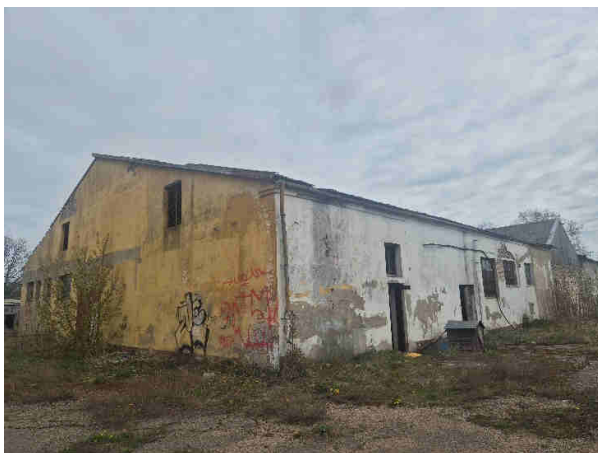
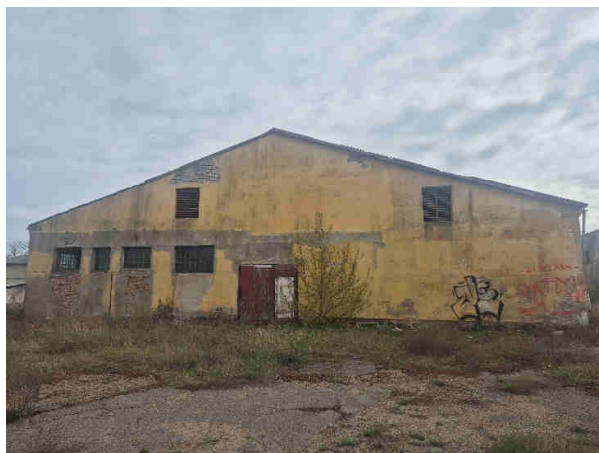
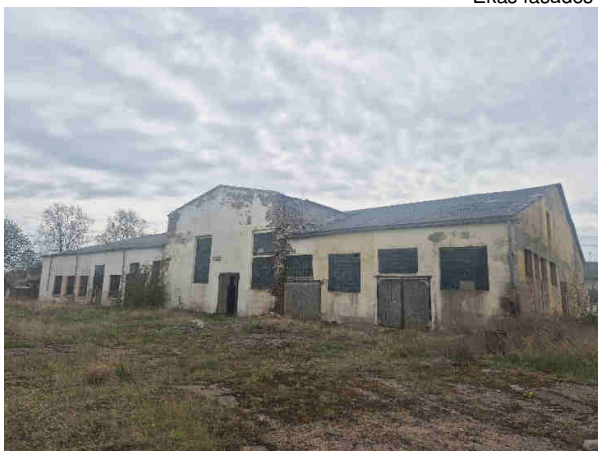
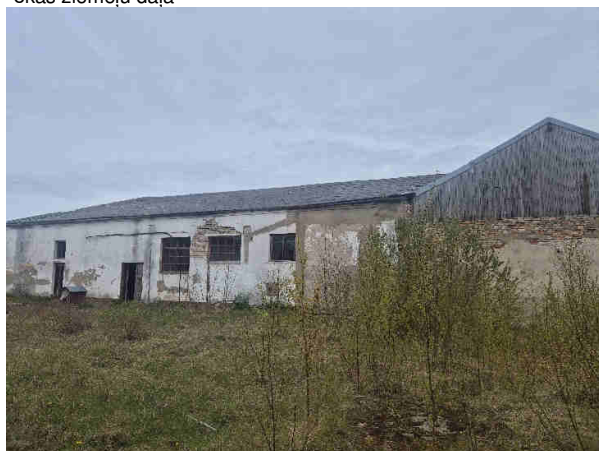
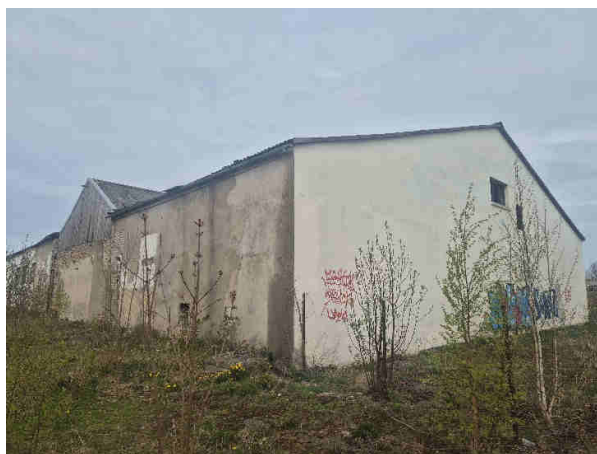
Ēkas fasādes – ēkas ziemeļu daļa

Korpusa konstruktīvo elementu tehniskais stāvoklis ir vērtējams kā neapmierinošs. Redzami ārsienu un pārsegumu bojājumi, ko radījis bojāts jumta segums, redzami jumta seguma bojājumi. Korpusā ir betona grīda.

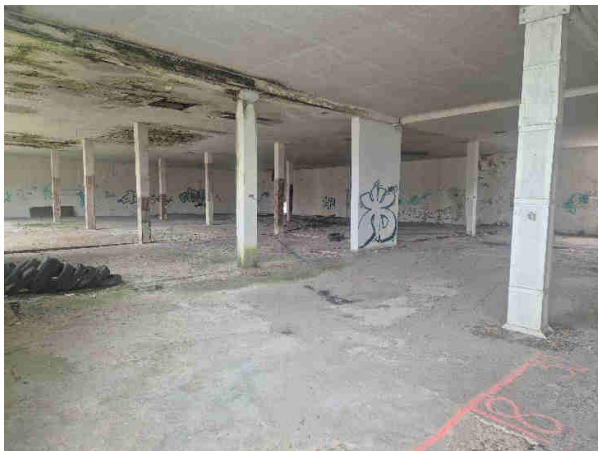
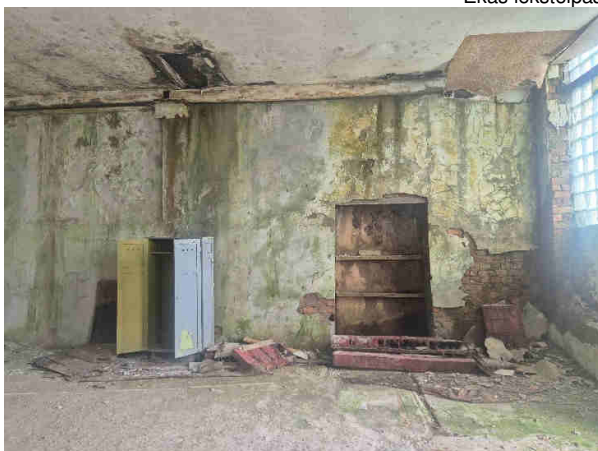
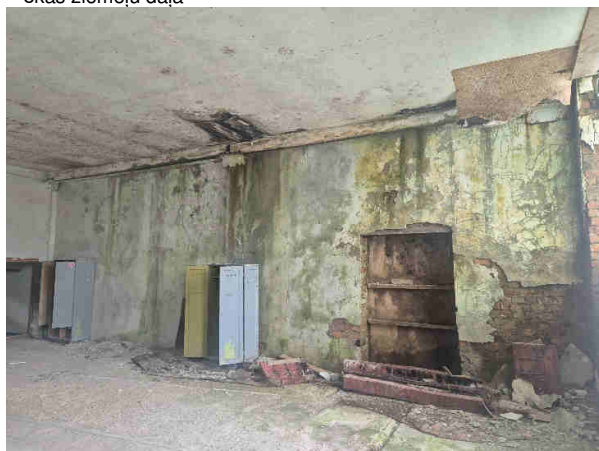
Ēkas iekštelpas – ēkas ziemeļu daļa

Ēkas ziemeļu korpuss šobrīd sastāv no vienas lielas telpas un atsevišķām nelielām palīgtelpām. Salīdzinot ēkas plānojumu dabā ar ēkas tehniskās inventarizācijas lietu, tika konstatētas atšķirības – dabā lielāko platību veido viena plaša telpa, bet inventarizācijas lietā ēkā fiksētas vairākas mazākas telpas.

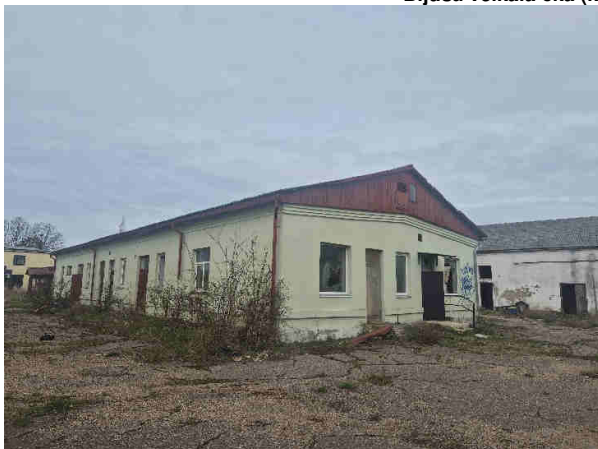
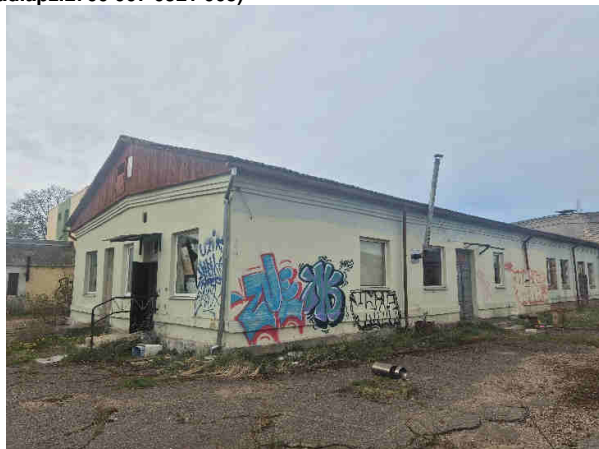
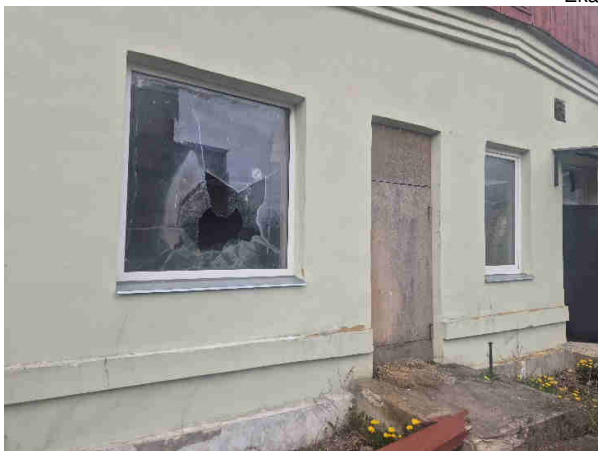
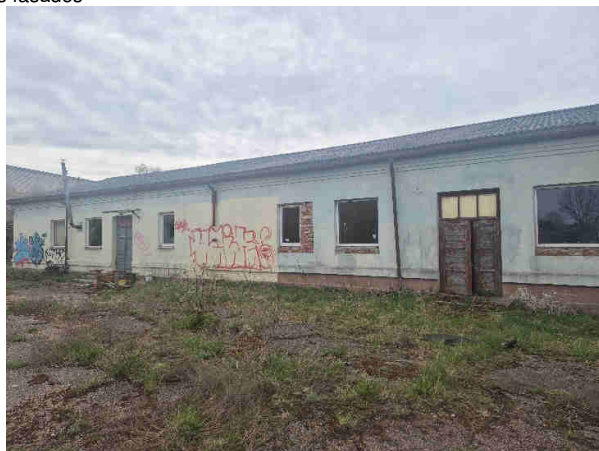
Bijušā veikala ēka (kad.apz.2700 007 0521 005)

Ēkas fasādes

| Ēkas nosaukums | Kadastra apz. | Konstruktīvo elementu, inženierkomunikāciju un tehniskā stāvokļa apraksts | Kopējā platība, m <sup>2</sup> |
|---|---|---|---|
| <p>Bijušā veikala ēka</p> | 2700 007 0521 005 | <p>Ēkas ekspluatācija uzsākta 1961. gadā. Ēkai ir viens stāvs. Vizuāli ēkas galvenie konstruktīvie elementi ir daļēji apmierinošā tehniskā stāvoklī. Ēkas fasādei ir tikusi atjaunota dekoratīvā apdare. Ēkai ir bijuši uzstādīti PVC logi. Jumts nav mainīts. Ēka ilgstoši nav tikusi pienācīgi apsaimniekota. Šobrīd ēka ir brīvi pieejama. Daļa no logu stikliem ir izsisti, ārdurvis bojātas. Ēkas iekšējās telpas demolētas. Inženiertīkli nav darba kārtībā.</p> <p>Ēkas konstruktīvie elementi:</p> <p>Pamati – dzelzsbetons;</p> <p>Sienas – silikātkieģeļi;</p> <p>Ārējā apdare – krāsots dekoratīvais apmetums;</p> <p>Pārsegumi – dzelzsbetons;</p> <p>Jumts - azbestcements loksnes.</p> <p>Logi – PVC, ārdurvis – koka.</p> <p>Apsekoto telpu tehniskais stāvoklis ir vērtējams kā neapmierinošs. Vērtības aprēķinā tiek pieņemts, ka vērtēšanas objekta sastāvā esošo neapsekoto ēku telpu tehniskais stāvoklis ir neapmierinošs</p> | 321,1 |

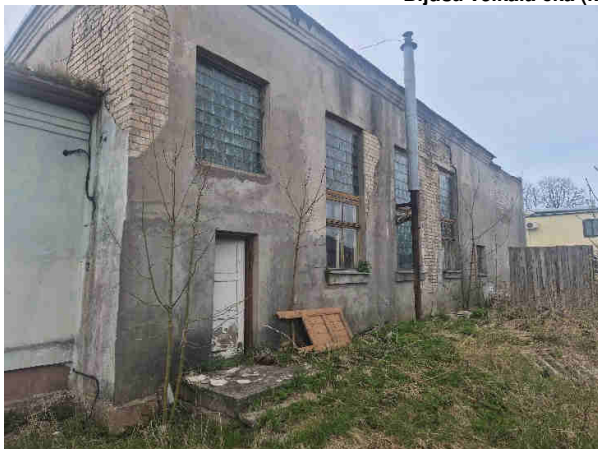
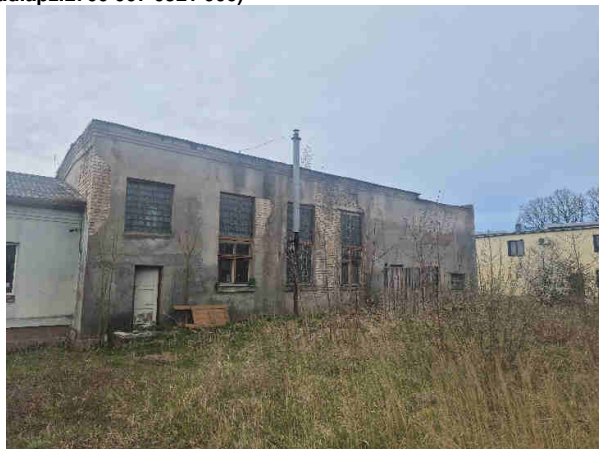
Bijušā veikala ēka (kad.apz.2700 007 0521 006)

Ēkas fasādes

| Ēkas nosaukums | Kadastra apz. | Konstruktīvo elementu, inženierkomunikāciju un tehniskā stāvokļa apraksts | Kopējā platība, m <sup>2</sup> |
|---|---|---|---|
| <p>Bijušā veikala ēka</p> | 2700 007 0521 006 | <p>Ēkas ekspluatācija uzsākta 1961. gadā. Ēkai ir viens stāvs. Ēka ir bloķēta ar citu vērtēšanas objekta sastāvā esošu veikala ēku. Ēkas dienvidu daļā fasādei ir tikusi atjaunota dekoratīvā apdare, bet šobrīd tās ir ar defektiem. Jumts nav mainīts.</p> <p>Ēka ilgstoši nav tikusi pienācīgi apsaimniekota. Šobrīd ēka ir brīvi pieejama. Daļa no logu stikliem ir izsisti, ārdurvis bojātas. Ēkas iekšējās telpas demolētas. Inženiertīkli nav darba kārtībā.</p> <p>Ēkas konstruktīvie elementi:</p> <p>Pamati – dzelzsbetons;</p> | 125,6 |

| | | <p>Sienas – silikātķieģeļi;<br/> Ārējā apdare – krāsots dekoratīvais apmetums, apmetums;<br/> Pārsegumi – dzelzsbetons;<br/> Jumts - elastīgie lokšņu materiāli.<br/> Apsekoto telpu tehniskais stāvoklis ir vērtējams kā slikts. Vērtības aprēķinā tiek pieņemts, ka vērtēšanas objekta sastāvā esošo neapsekoto ēku telpu tehniskais stāvoklis ir slikts.<br/> Inženiertehnisko tīklu tehniskais stāvoklis pieņemts, kā neapmierinošs.</p> | |

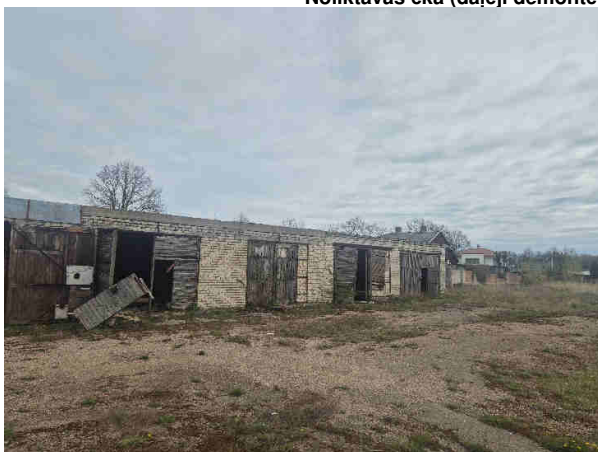
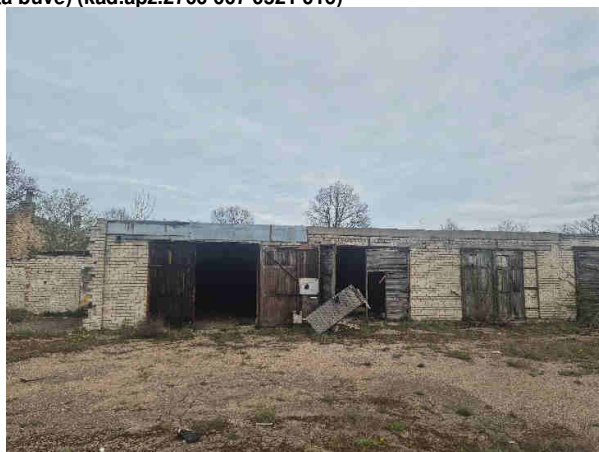
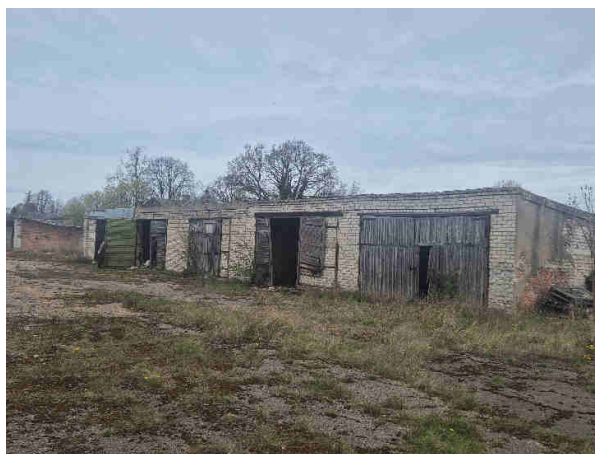
**Noliktavas ēka (daļēji demontēta būve) (kad.apz.2700 007 0521 016)**

Ēkas fasādes

| <p>Noliktava</p> | 2700 007 0521 016 | <p>Ēkas ekspluatācija uzsākta 1961. gadā. Ēkai ir reģistrēts viens stāvs. LR VZD datos redzamas lielākas ēkas kontūras nekā tā ir šobrīd (tāds apjoms kāds reģistrēts 1999. gada ēkas tehniskās inventarizācijas lietā). LR VZD reģistrēts, ka ēkas pēdējā kadastrālās uzmērīšanas lieta izstrādāta 2008. gadā (vērtējiem nav iesniegta). Dabā konstatētais ēkas apjoms kopumā atbilst šobrīd LR VZD reģistrētajai ēkas platībai. Vērtētājiem iesniegts apbūves plāns, kurā atzīmētas demontētās ēku daļas. Šobrīd ēku faktiski veido vairāki garāžu boksi.</p> | 271,2 |

| | | <p>Ēka ilgstoši nav tikusi pienācīgi apsaimniekota. Šobrīd ēka ir brīvi pieejama, ārdurvis bojātas. Ēkas iekštelpas demolētas. Inženiertīkli nav darba kārtībā. Ēkas konstruktīvie elementi kopumā ir neapmierinošā tehniskā stāvoklī. Redzamas jumta seguma bojājuma pazīmes.</p> <p>Ēkas konstruktīvie elementi:</p> <p>Pamati – dzelzsbetons;</p> <p>Sienas – silikātķieģeļi;</p> <p>Jumts – elastīgie lokšņu materiāli.</p> | |

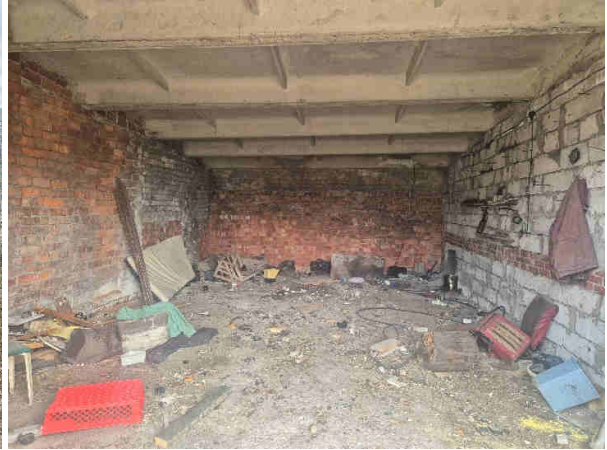
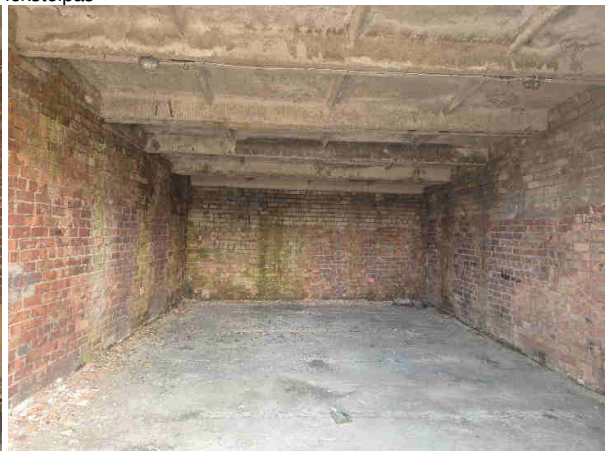
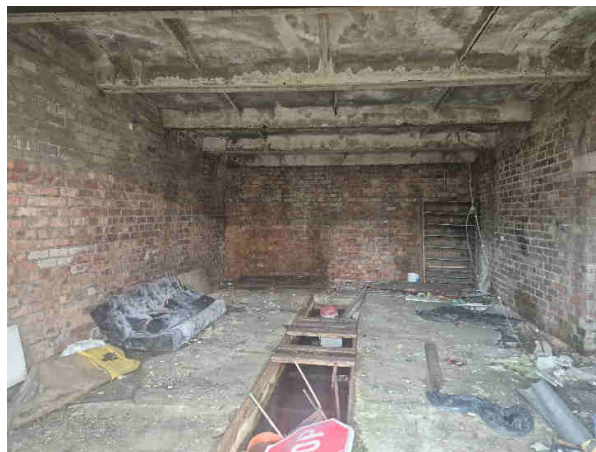
Ēkas iekštelpas

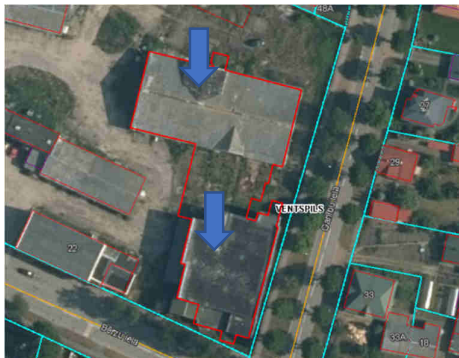
Šobrīd ēka faktiski sastāv no diviem atsevišķiem korpusiem.

Ēka ilgstoši nav tikusi pienācīgi apsaimniekota. Šobrīd ēka ir brīvi pieejama. Daļa no logu stikliem ir izsisti, ārdurvis bojātas. Ēkas iekštelpas demolētas. Inženiertīkli nav darba kārtībā.

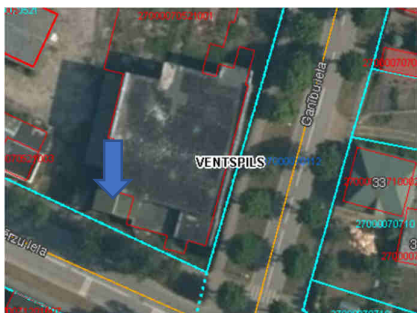
Ēkas dienvidu korpusam ir trīs stāvi. Apskates dienā ēka netiek izmantota. Apskates dienā konstatēta piebūve Bērzu ielas pusē, kas nav reģistrēta ēkas tehniskās inventarizācijas lietā:

LR VZD reģistrētā ēkas kontūra un piebūves izvietojums

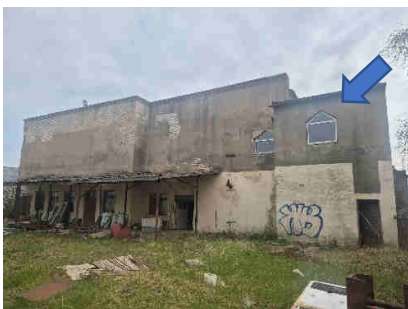
Ēkas piebūve dabā

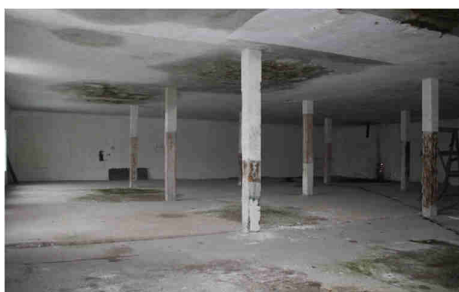
Dabā konstatētais plānojums

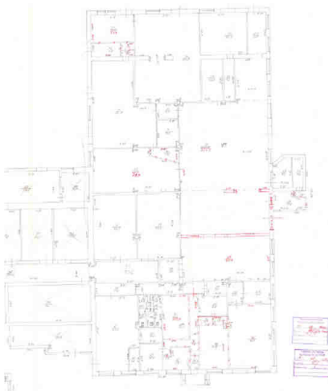
Tehniskās inv., lietā fiksētais plānojums
