2025.gada 21.augustā.

Atzinums par nekustamā īpašuma,  
kas atrodas **Ventspils novadā,  
Tārgales pagastā, Standzes ciems, "Kurzeme 118"**  
Nosaukums: **Kurzeme 118**  
piespiedu pārdošanas vērtību.

Pēc Jūsu pasūtījuma esam veikuši nekustamā īpašuma, ar kadastra numuru 9866 024 0618, kas atrodas **Ventspils novadā, Tārgales pagastā, Standzes ciems, "Kurzeme 118"**, ir reģistrēts Tārgales pagasta zemesgrāmatas nodalījumā Nr.602 un sastāv no zemes gabala ar kadastra apzīmējumu 9866 024 0618 un kopējo platību 625 m<sup>2</sup>, dārza mājas ar kadastra apzīmējumu 9866 024 0618 001 un kopējo platību 58.8 m<sup>2</sup>, siltumnīcas ar kadastra apzīmējumu 9866 024 0618 002, saimniecības ēkas ar kadastra apzīmējumu 9866 024 0618 003 (turpmāk tekstā „Objekts”) novērtēšanu. Atzinums satur mūsu viedokli par iepriekš minētā nekustamā īpašuma piespiedu pārdošanas vērtību.

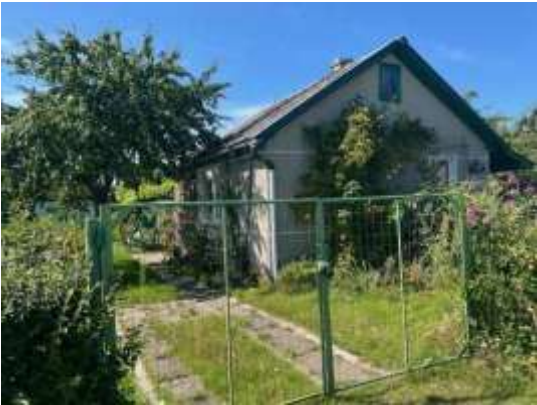
| Skats uz zemes gabalu ar kadastra apzīmējumu 9866 024 0618 | Piebraucamais ceļš d/s teritorijā |

Zemes gabala lielāko daļu aizņem ēkas ar pagalmu, zālāju augļu koki.

Vērtējamais nekustamais īpašums no blakus zemes gabaliem ir norobežots ar metāla stabos stiprinātu metāla stieple pinuma sieta žogu. Vārtu un žoga tehniskais stāvoklis ir daļēji apmierinošs.

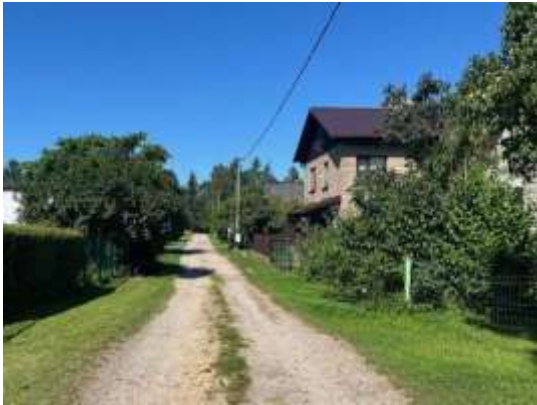
Piebraukšana zemes gabalam no autoceļa P122 Ventspils - Piltene puses, kas klāts ar labas kvalitātes asfaltbetona ceļu segumu, tālāk aptuveni 3.8 km pa pašvaldības piebraucamo ceļu, kas klāts ar apmierinošas kvalitātes asfaltbetona ceļu segumu, tālāk aptuveni 170 m, pa ceļu d/s teritorijā. Autotransporta plūsma gar zemes gabalu nav intensīva. Kopumā piebraukšana zemes gabalam ar personīgo autotransportu ir ērta.

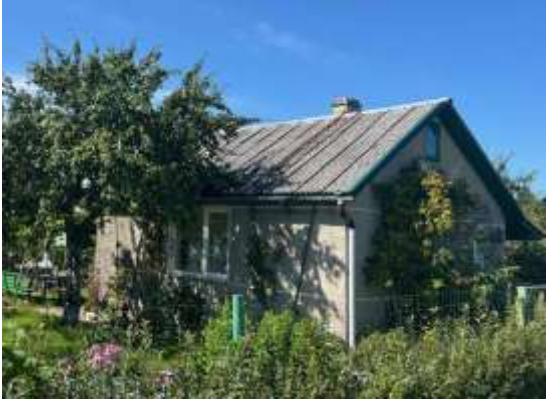
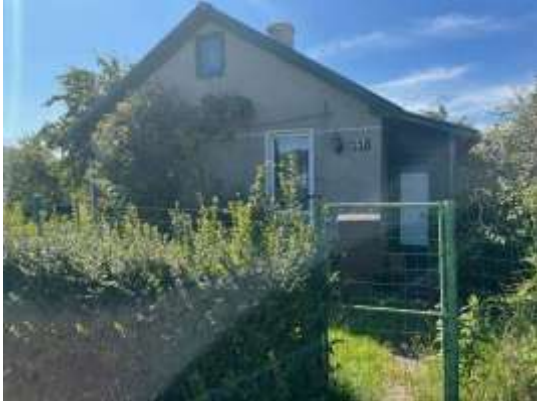
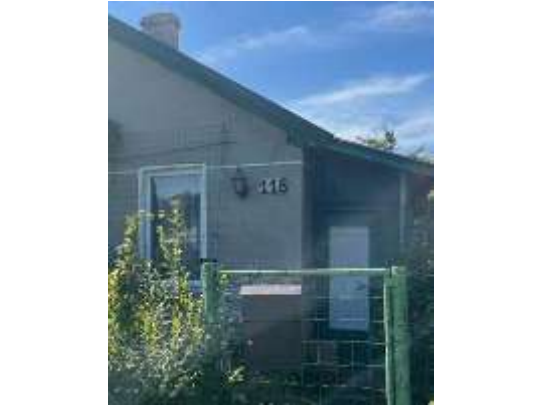
| Dārza māja ar kadastra apzīmējumu 9866 024 0618 001 | Dārza māja ar kadastra apzīmējumu 9866 024 0618 001 |

Ēka celta 1988.gadā. Pieņemta ekspluatācijā 2009.gadā. Ēkas plānojums, telpu platības, izmantotie materiāli ir atbilstoši “padomju” laika un mūsdienu prasībām. Ēkas tehniskais stāvoklis kopumā ir apmierinošs, daļēji apmierinošs.

| Konstruktīvais pamatelements | Konstruktīvais risinājums | Tehniskais stāvoklis |
|---|---|---|
| Jumta segums | Viļņotās azbestcements loksnes | Daļēji apmierinošs |
| Lietus ūdens novadīšana | Skārda, plastmasas notekcaurules un notekrenes | Daļēji apmierinošs |
| Ārdurvis | Koka pildīņu | Daļēji apmierinošs |

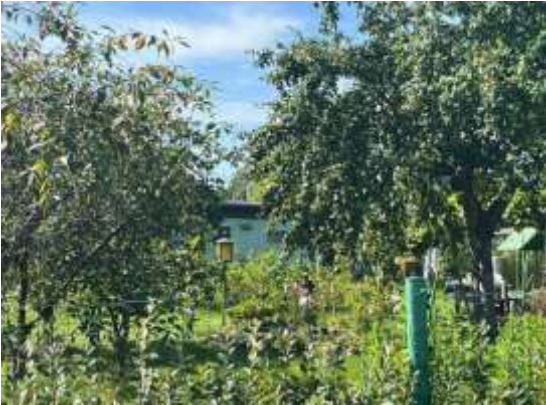
| Skats uz siltumnīca ar kadastra apzīmējumu 9866 024 0618 002, saimniecības ēku ar kadastra apzīmējumu 9866 024 0618 003 | Dārza māja ar kadastra apzīmējumu 9866 024 0618 001 |

Būve celta 1989.gadā. Būves celtniecībā, izmantotie materiāli ir atbilstoši "padomju" laika prasībām. Būves tehniskais stāvoklis kopumā ir apmierinošs.

Ēka celta 1996.gadā. Ēkas plānojums, telpu platības, izmantotie materiāli ir atbilstoši "padomju" laika un mūsdienu prasībām. Ēkas tehniskais stāvoklis kopumā ir apmierinošs.
