Atzinums par nekustamā īpašuma (nosaukums: **Regžu mala**),  
kas atrodas **Rēzeknes novadā, Lūznavas pagastā, Regži, "Regžu Mala"**,  
piespiedu pārdošanas vērtību

Pēc Jūsu pasūtījuma esam veikuši nekustamā īpašuma (nosaukums: **Regžu mala**), ar kadastra numuru 7868 004 0109, kas atrodas **Rēzeknes novadā, Lūznavas pagastā, Regži, "Regžu Mala"**, ir reģistrēts Lūznavas pagasta zemesgrāmatas nodalījumā Nr.100000173840 un sastāv no zemes gabala ar kadastra apzīmējumu 7868 004 0109 un kopējo platību 4,1 ha, tajā skaitā meža zeme 2,34ha\* (atbilstoši taksācijas aprakstam), dzīvojamās mājas ar kadastra apzīmējumu 7868 004 0109 001 un kopējo platību 60,6 m<sup>2</sup> un 7(septiņām) nedzīvojamām ēkām ar kadastra apzīmējumu 7868 004 0109 002, 7868 004 0109 003, 7868 004 0109 004, 7868 004 0109 005, 7868 004 0109 006 (dabā nav), 7868 004 0109 007 un 7868 004 0109 008, (turpmāk tekstā „Objekts”) novērtēšanu. Atzīme - ceļa servitūts pāri zemes gabalam ar kadastra Nr. 7868 004 0073. Pamats: 2004. gada 30. decembra Valsts zemes dienesta reģionālās nodaļas lēmums Nr.5-13.1-1675.

## 1. VISPĀRĒJĀ INFORMĀCIJA

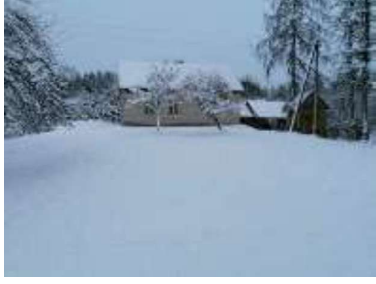
| Dzīvojamā māja | Piemājas teritorija | Dzīvojamā māja ar palīgēkām |

Ēka uzbūvēta 1940.gadā (nav zināms ēkas ekspluatācijā nodošanas gads). Ēkas plānojums, telpu platības, izmantotie materiāli nav atbilstoši mūsdienu prasībām. Ēkas tehniskais stāvoklis kopumā ir neapmierinošs – V4.

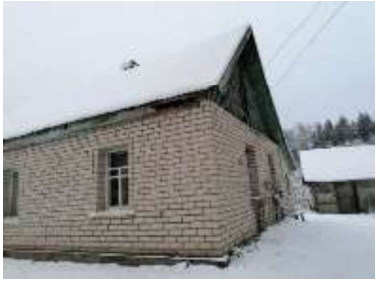
| leeja mājā | Dzīvojamā māja | Dzīvojamā māja ar palīgēkām |

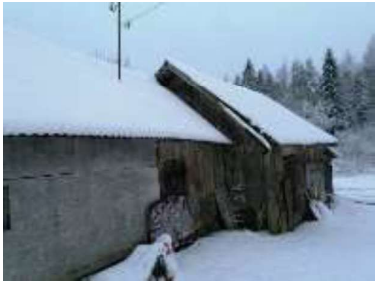
| Palīgēkas | Palīgēka | Palīgēkas |

| Palīgēkas nosaukums | Šķūnis | Šķūnis | Kūts | Ateja | Šķūnis | Pirts |
|---|---|---|---|---|---|---|
| Ēkas tehniskais stāvoklis | Neapmierinošs | Neapmierinošs | Neapmierinošs | Slikts | Neapmierinošs | Neapmierinošs |

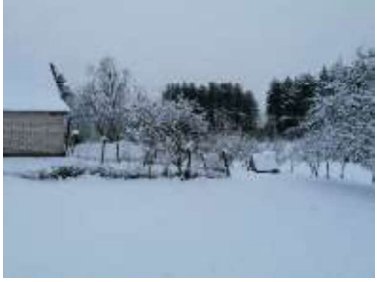
| | Piemājas teritorija un aka | |
