# VĒRTĒJUMS

LIELĀ IELA 154, MĒRSRAGS, MĒRSRAGA  
PAGASTS, TALSU NOVADS

Par nekustamā īpašuma, kas atrodas  
**Lielā iela 154, Mēsrags, Mēsraga pagasts, Talsu novads, LV -3284**, novērtēšanu

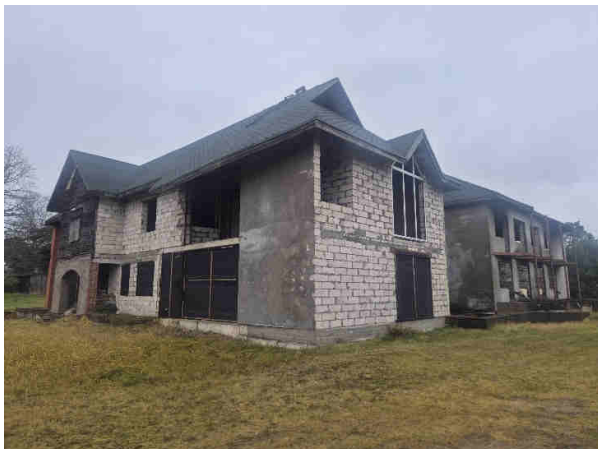
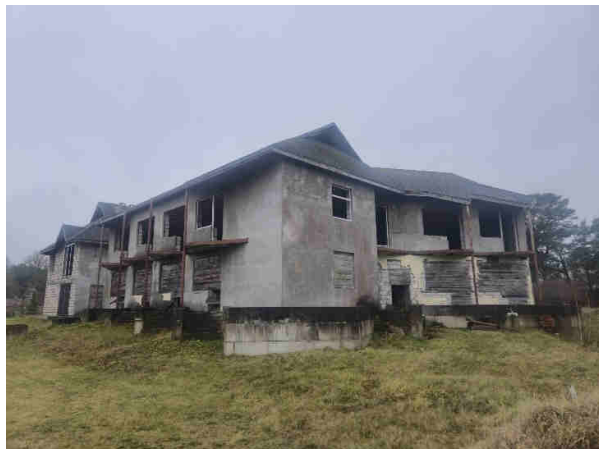
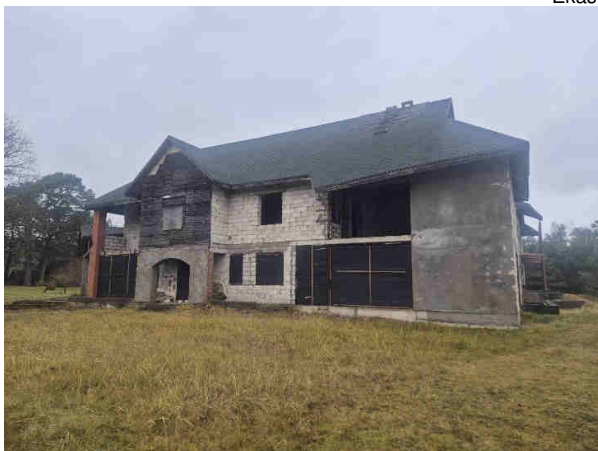
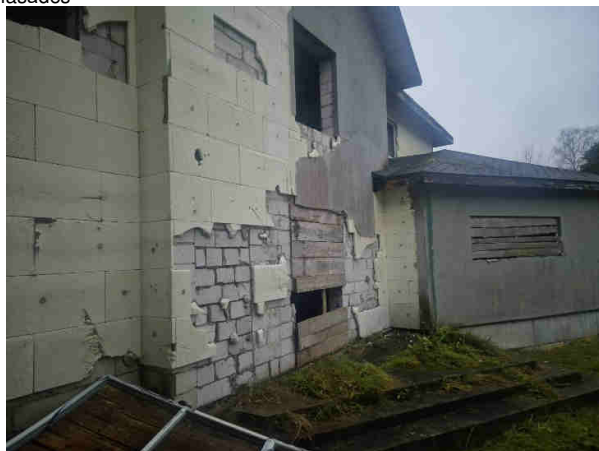
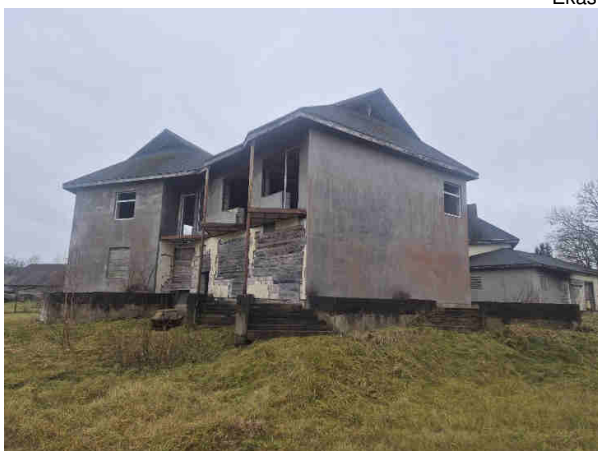
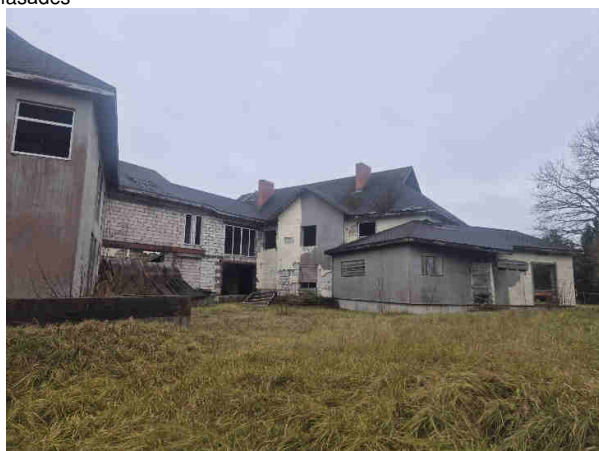
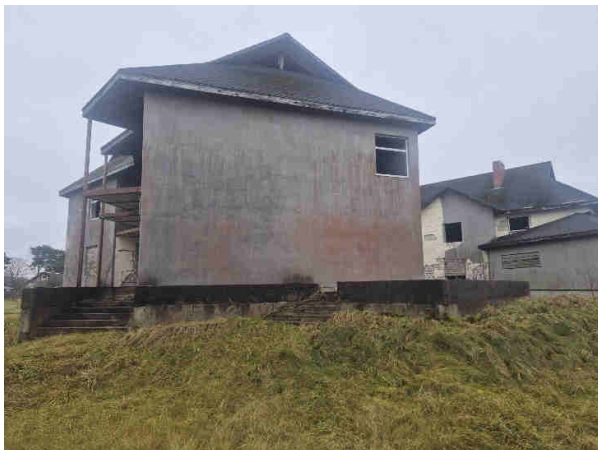
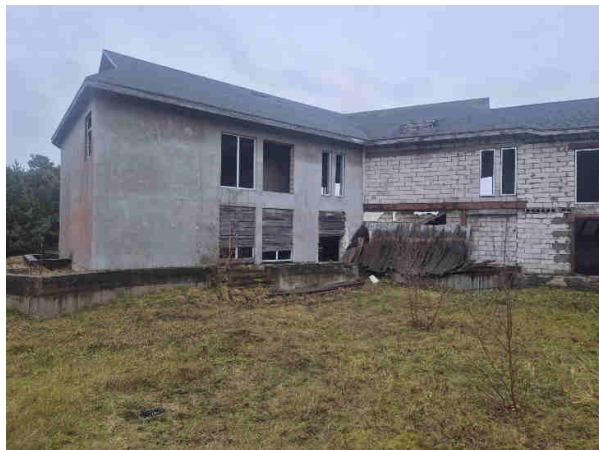
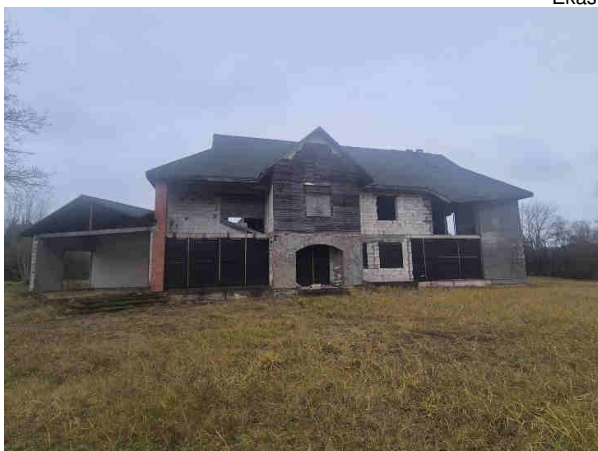
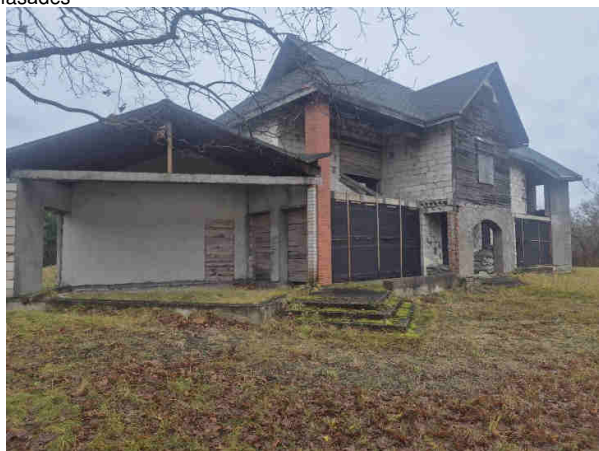
Ēkas fasādes

| Ārējā apdare | Ārsienas no ārpuses apmetas ar apmetumu un vietām siltinātas ar putupolistirolu. Sienām novērojami mitruma piesātinājuma bojājumi, apmetums vietām atspiedies un nodrupis. | |

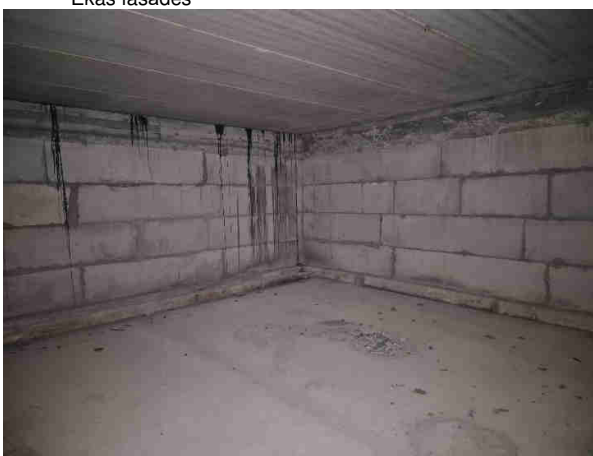
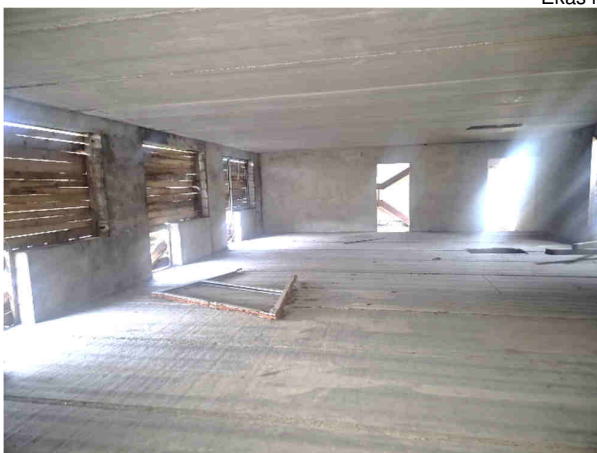
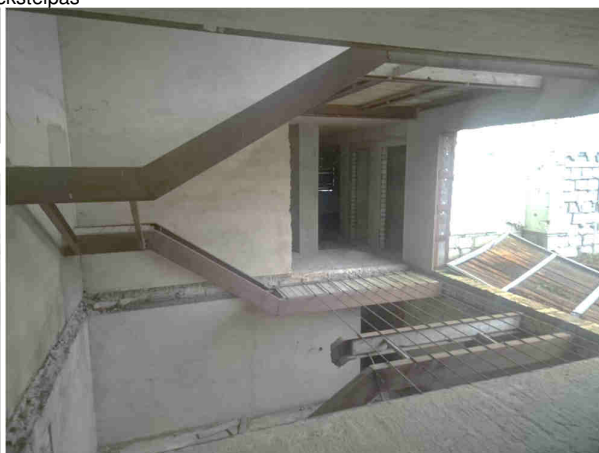
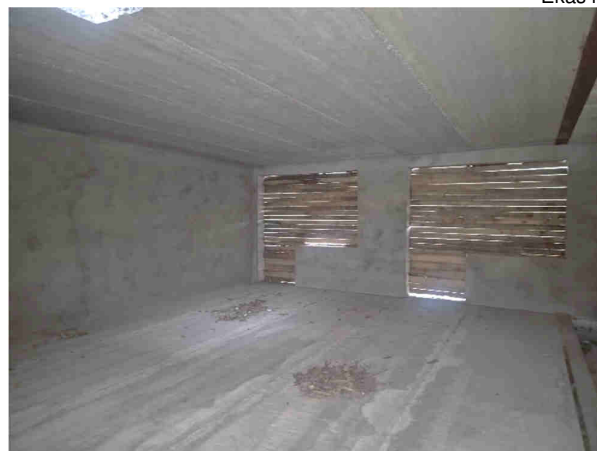
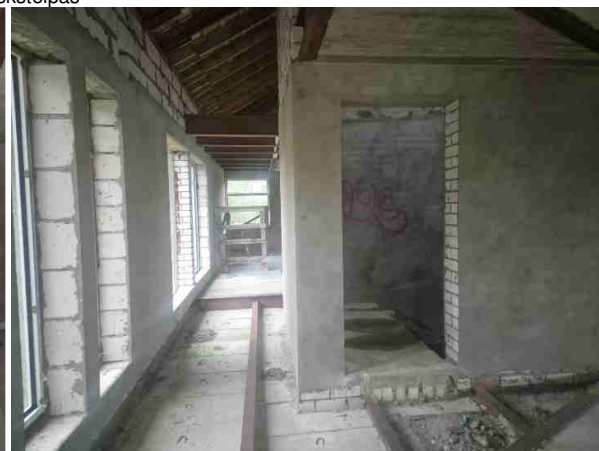
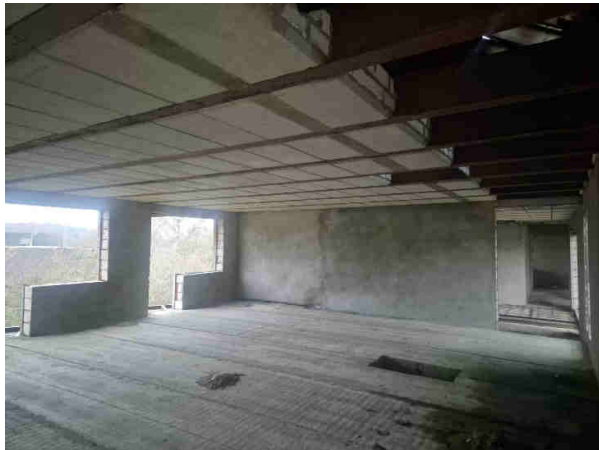
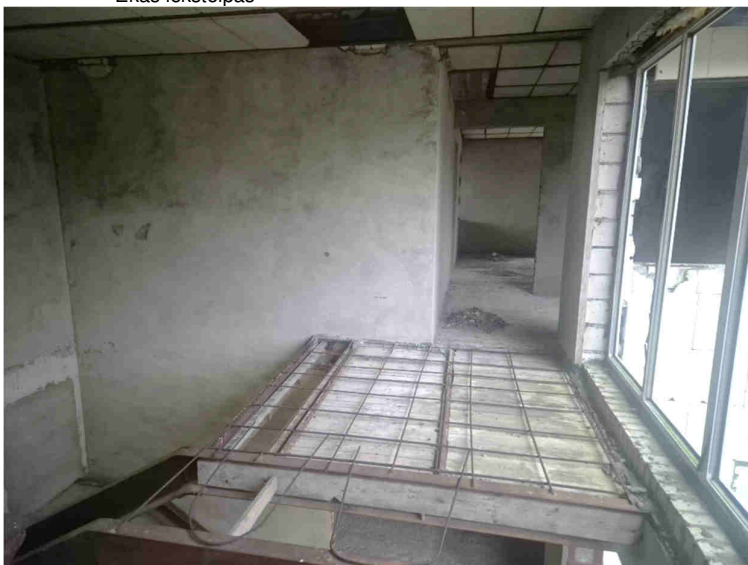
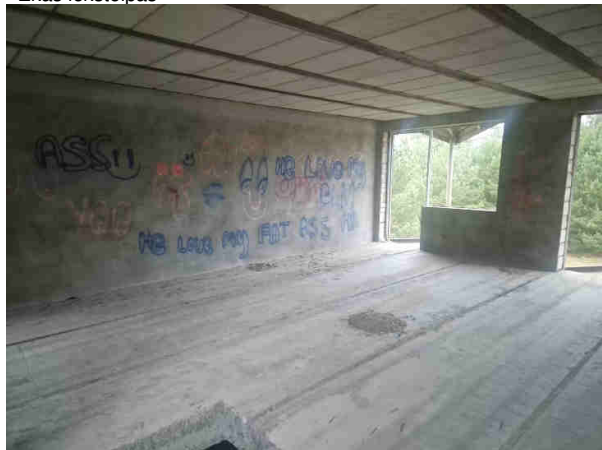
Ēkas iekštelpas

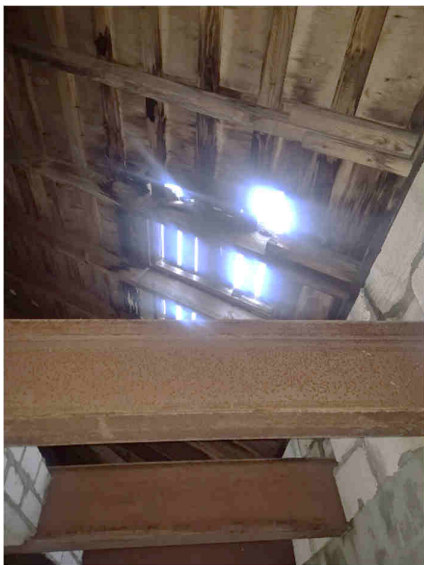
Bojāts jumta segums

| Jumta segums | Virš ēkas ierīkots bitumena dakstiņu (šindeļa) jumta segums. Jumta segums daudzviet stipri nosūņojis, paredzēto jumta logu vietās jumta segums ir bojāts un caurtek. | Jumta seguma tehniskais stāvoklis vērtējams kā neapmierinošs (nolietojums līdz 50%). |

1. Pamatu hidroizolācijas pasākumu veikšana, virspamata mūra bojājumu novēršana un apdares atjaunošana. Virspamatu ieteicams apstrādāt ar hidrofobiem materiāliem, lai pasargātu ēkas fasādes no mitruma iekļūšanas sienas konstrukcijā.
2. Cieta seguma aizsargapmales izveidošana gar ēku, nodrošinot nepieciešamos kritumus virzienā no ēkas.
3. Ārsienu ārējās apdares atjaunošana un izveidošana, lai izvairītos no turpmākas mitruma iekļūšanas sienu nesošajā konstrukcijā un nepasliktinātu ēkas fasāžu vizuālo un tehnisko stāvokli.
4. Bojāto jumta koka konstrukciju remonts vai nomaiņa. Visas jumta koka konstrukcijas nepieciešams apstrādāt ar pretuguns un prettripes līdzekļiem.
5. Morāli un fiziski novecojušā jumta seguma nomaiņa pret jaunu seguma materiālu.
6. Jāparedz lietusūdens novadsistēmas izveide.
7. Starpstāvu kāpņu bojājumu novēršana un pabeigšana.
8. Ailu aizpildījuma izveide.
