Atzinums par nekustamā īpašuma (**nosaukums: Divva 2**),  
kas atrodas **Rēzeknes novadā, Silmalas pagastā, Deneliški, "Divva"**,  
piespiedu pārdošanas vērtību.

Darām Jums zināmu SIA “INTERBALTIJA” atzinumu, ka nekustamā īpašuma (**nosaukums: Divva 2**), kas atrodas **Rēzeknes novadā, Silmalas pagastā, Deneliški, "Divva"**, 2025.gada 20.septembrī\* visvairāk iespējamā piespiedu pārdošanas vērtība izsoles vajadzībām ir

**5 900** (pieci tūkstoši deviņi simti) **eiro**.

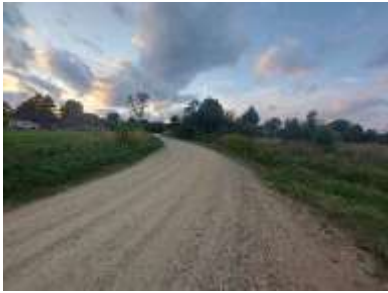
| Piebraucamais ceļš | Teritorija | Teritorija |

Piebraukšana zemes vienībai no Valsts vietējā autoceļa V580 (Rēzekne – Ciskādi – Ružina), kas klāts ar apmierinošas kvalitātes grants ceļu segumu., tālāk aptuveni 0.11 km pa pašvaldības ceļu, kas klāts ar apmierinošas kvalitātes grants ceļu segumu. Kopumā piebraukšana zemes vienībai ar personīgo autotransportu ir ērta.

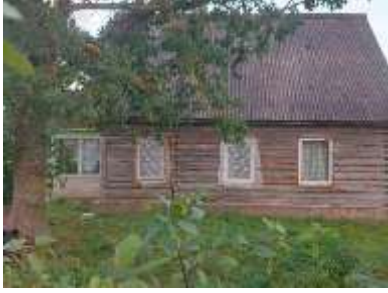
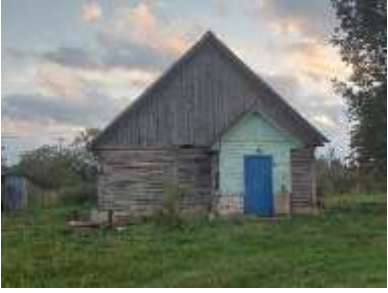
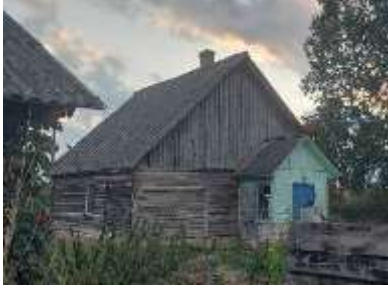
| Teritorija un dzīvojamā māja | Dzīvojamā māja | Dzīvojamā māja |
| Dzīvojamā māja | Kūts | Šķūnis |

Ēkas uzbūvēta 1930.gadā. Eksploatācijas nodošanas laiks nav zināms. Ēkas plānojums, telpu platības, izmantotie materiāli nav atbilstoši mūsdienu prasībām (tikai nomainīti PVC logi). Ēkas tehniskais stāvoklis kopumā ir apmierinošs.

Ēkas konstruktīvie pamatelementi un to tehniskais stāvoklis:

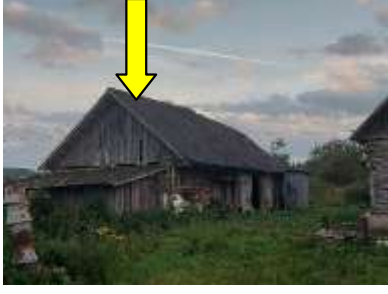
| Palīgēkas nosaukums | Kūts | Šķūnis | Pirts |
|---|---|---|---|
| Nolietojums | V3 | V4 | V3 |
| Ēkas tehniskais stāvoklis | Apmierinošs | Neapmierinošs | Apmierinošs |

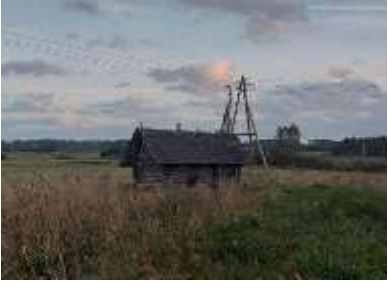
| Teritorija un neregistrēta būve | Teritorija | Teritorija un pirts |

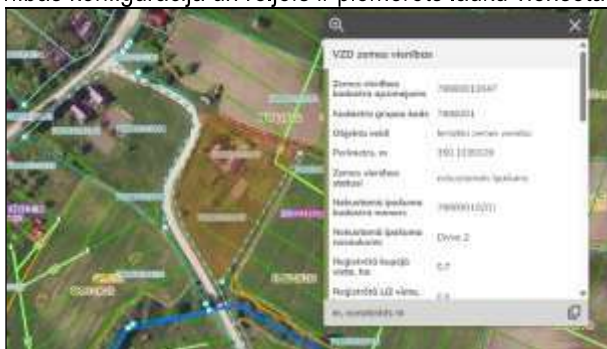
Zemes vienībai plānā ir neregulāra forma. Reljefs lielākajā teritorijas daļā ir līdzens, tas ir daļēji meliorēts. Zemes vienības konfigurācija un reljefs ir piemērots lauku viensētas uzturēšanai.
