Atzinums par dzīvokļa **Nr.9**, kas atrodas  
**Dobeles novadā, Auces pilsētā, Raiņa ielā 27**  
piespiedu pārdošanas vērtību

Pēc Jūsu pasūtījuma esam veikuši dzīvokļa **Nr.9**, ar kadastra numuru 4605 900 0220, kas atrodas **Dobeles novadā, Auces pilsētā, Raiņa ielā 27**, un reģistrēts Auces pilsētas zemesgrāmatas nodalījumā Nr.365 - 9, ar kopējo platību 39.9 m<sup>2</sup>, tādā tehniskā stāvoklī, ar kopējiem inženiertīkliem un piederumiem, kas ietekmē aprēķinus, kā fiksēts aprakstā uz apskates dienu, kā arī pie dzīvokļa piederošo kopīpašuma 399/4326 domājamo daļu no būves ar kadastra apzīmējumu 4605 004 0412 001, būves ar kadastra apzīmējumu 4605 004 0412 002, būves ar kadastra apzīmējumu 4605 004 0412 003, zemes ar kadastra apzīmējumu 4605 004 0412 (turpmāk tekstā vērtēšanas Objekts), novērtēšanu. Atzinums satur mūsu viedokli par iepriekš minētā dzīvokļa piespiedu pārdošanas vērtību. Dzīvoklis **Nr.9**, kas atrodas **Dobeles novadā, Auces pilsētā, Raiņa ielā 27**, ir 2-istabu dzīvoklis, kas izvietots "pirmskara" laika daudzdzīvokļu ēkas 2.stāvā Auces pilsētā.

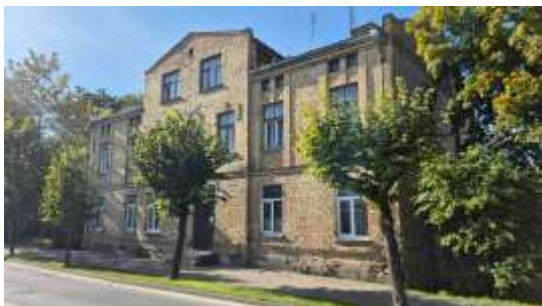
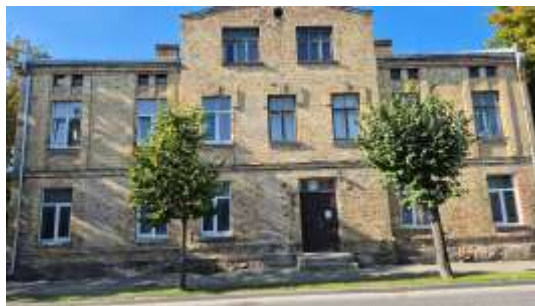
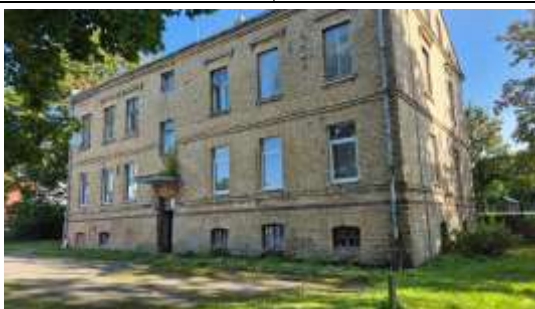
**Ēkas fasāde**

Ēkas ar vērtējamo Objektu tips atbilst "pirmskara" laika projektam. Ēkas ārējais veidols neuzkrītošs, tipisks 20.gs. sākuma daudzdzīvokļu ēku celtniecībai. Ēkas konstruktīvais risinājums: ķieģeļu mūra konstrukcijas. Precīzs ēkas ekspluatācijas uzsākšanas laiks – 1911.gads.

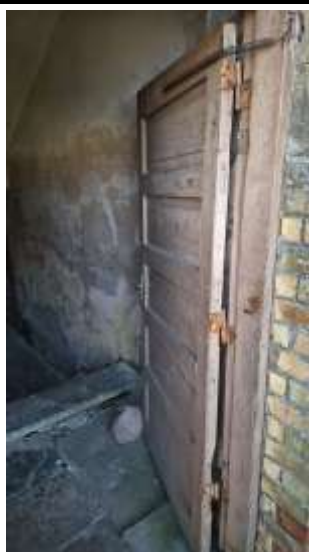
**Kāpņu telpas  
ārdurvis**

Kāpņu telpas ieejas durvis netiek slēgtas ar kodatslēgu. Kāpņu telpā ir redzamas ugunsgrēka sekas. Izvērtējot ēkas konstrukciju esošo tehnisko stāvokli, ēkas fizisko un morālo novecojumu kopumā ēkas, t.sk., koplietošanas telpu, tehniskais stāvoklis ir uzskatāms par apmierinošu/sliktu. Par pagraba telpu un jumta seguma tehnisko stāvokli vērtētājiem informācijas nav.

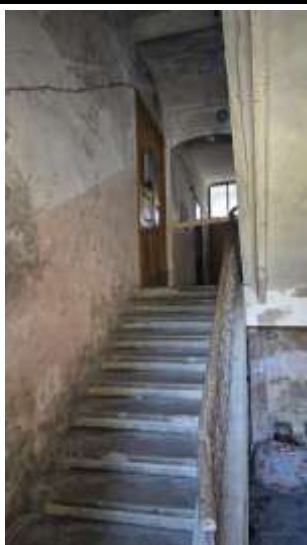
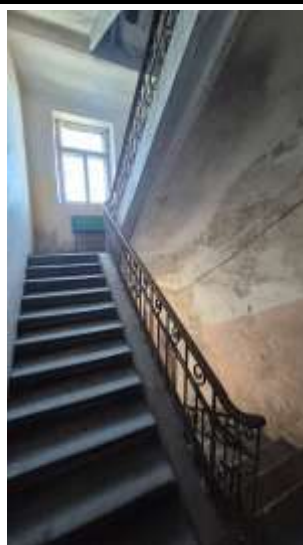
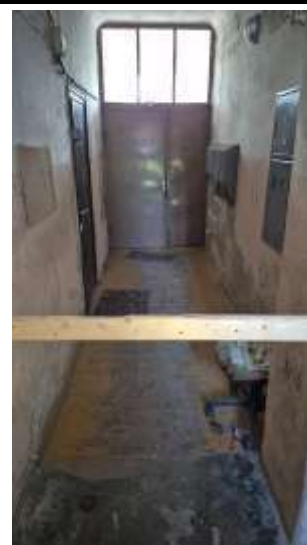
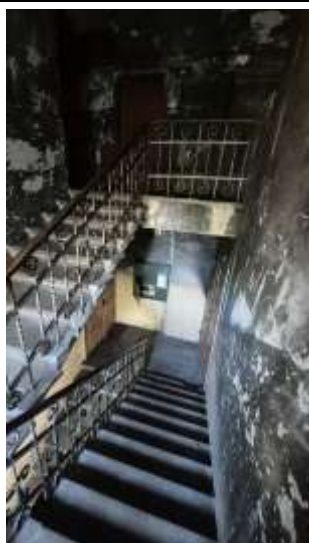
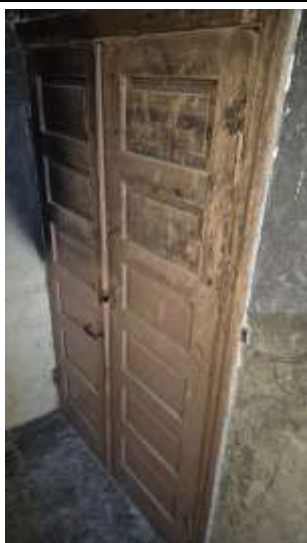
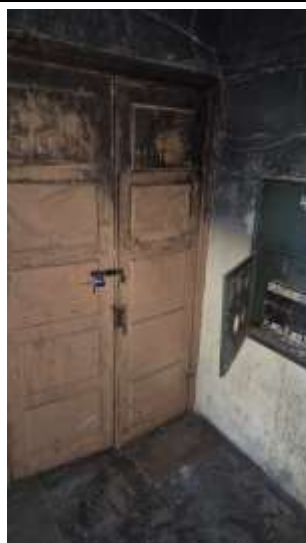
| 1.12 Papildus informācija | Apsekojot Objektu, vērtētājs konstatēja, ka koplietošanas telpās redzamas ugunsgrēka sekas un elektrības sadales kastē nav elektrības uzskaites skaitītāji, tādēļ vērtētājs pieņem, ka dzīvoklī nav elektrības pieslēgums un tas ir sliktā tehniskā stāvoklī. |

**Kāpņu telpa**

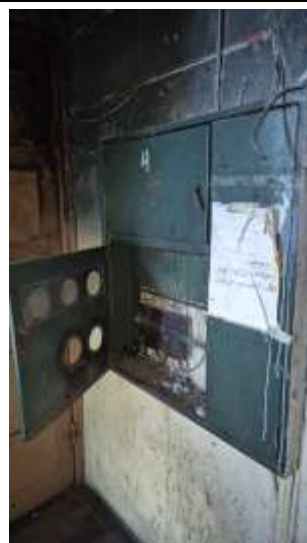
**Elektrosadales  
skapis**

Sakarā ar to, ka vērtētājiem netika nodrošināta telpu apskate, šī atzinuma ietvaros tiek pieņemtas atbilstoši VZD informatīvai izdrukai no Kadastra informācijas sistēmas uzrādītās inženierkomunikācijas, izņemot elektroapgādi, jo elektrības sadales kastē nav redzami skaitītāji.

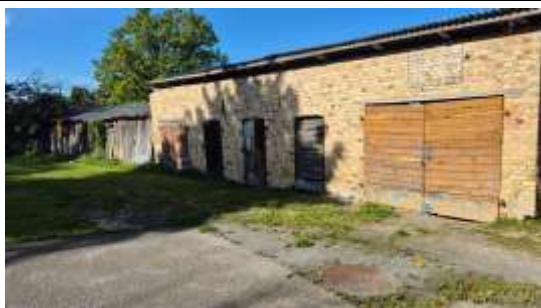
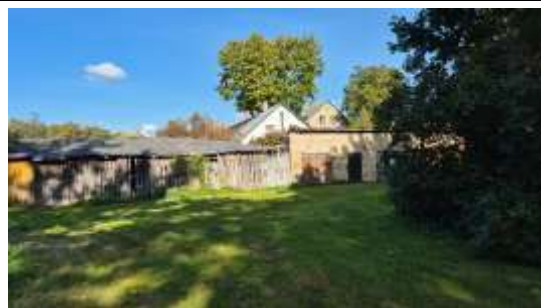
**Palīgēkas**

Ēkas ārējais veidols neuzkrītošs, tipisks 20.gs. sākuma ēku celtniecībai. Ēkas konstruktīvais risinājums: ķieģeļu mūra konstrukcijas. Precīzs ēkas ekspluatācijas uzsākšanas laiks – 1911.gads.

Izvērtējot ēkas konstrukciju esošo tehnisko stāvokli, ēkas fizisko un morālo novecojumu kopumā ēkas tehniskais stāvoklis ir uzskatāms par apmierinošu.

Ēkas ārējais veidols neuzkrītošs, tipisks 20.gs. sākuma ēku celtniecībai. Ēkas konstruktīvais risinājums: kokakonstrukcijas. Precīzs ēkas ekspluatācijas uzsākšanas laiks – 1911.gads.

Izvērtējot ēkas konstrukciju esošo tehnisko stāvokli, ēkas fizisko un morālo novecojumu kopumā ēkas tehniskais stāvoklis ir uzskatāms par daļēji apmierinošu.
