VĒRTĒJUMS

BĒRZU IELA 22, VENTSPILS,
LV-3601

Par ēku nekustamā īpašuma, kas atrodas
Bērzu ielā 22, Ventspilī, LV-3601 novērtēšanu

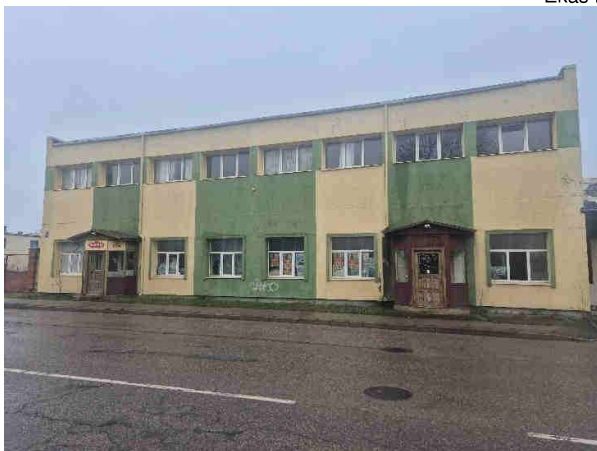
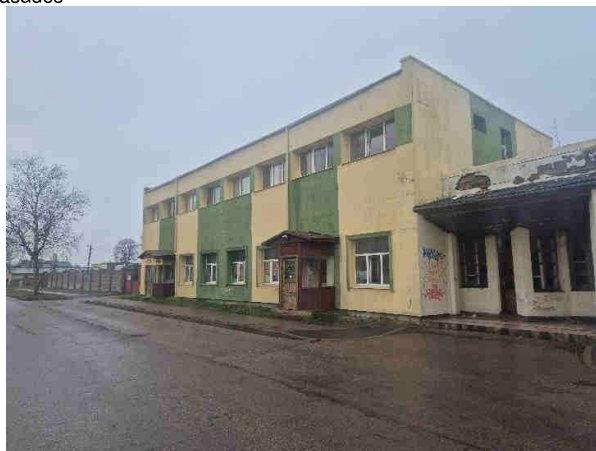
Ēkas fasādes

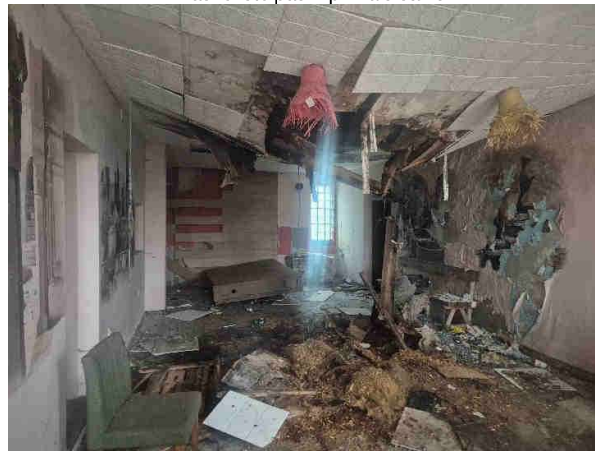
Ēkas iekštelpas – pirmais stāvs

Ēkas pirmajā stāvā bijušajā veikala telpu grupā telpu apdare kopumā vērtējama kā morāli un fiziski novecojusi, sliktā tehniskā stāvoklī – redzami sienu apdares bojājumi, kas liecina par bojātu jumta segumu. Bijušās kafējnīcas telpas ir sliktā tehniskā stāvoklī. Jumta seguma defekta dēļ ir bojāti ēkas daļas koka pārsegumi un tālāk secīgi bojāta telpu apdare. Vērtētājiem netika nodrošināta ēkas otrā stāva telpu apskate.

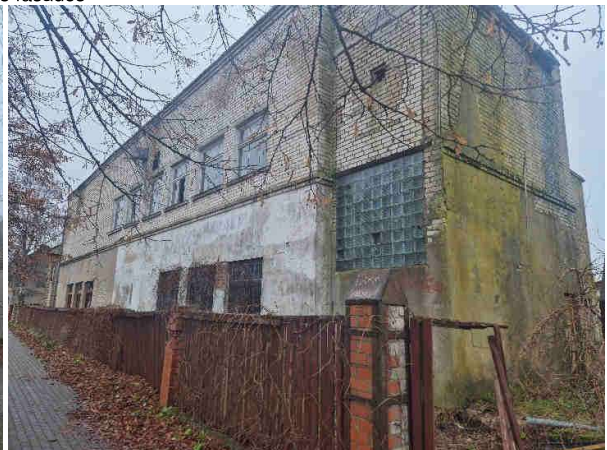
Ēkas fasādes

Korpusa konstruktīvo elementu tehniskais stāvoklis ir vizuāli vērtējams kā neapmierinošs/slikts. Redzami ārsienu bojājumi, ko radījis bojāts jumta segums (vairāk ziemeļu daļā). Daļā telpu ir uzstādīti PVC logi. Daļa logu stikli šobrīd ir izsisti.

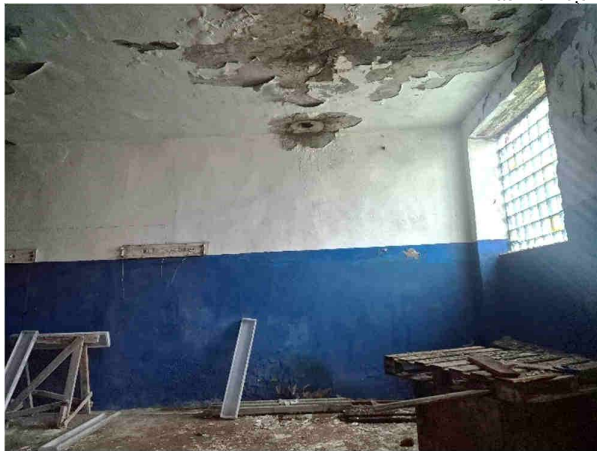
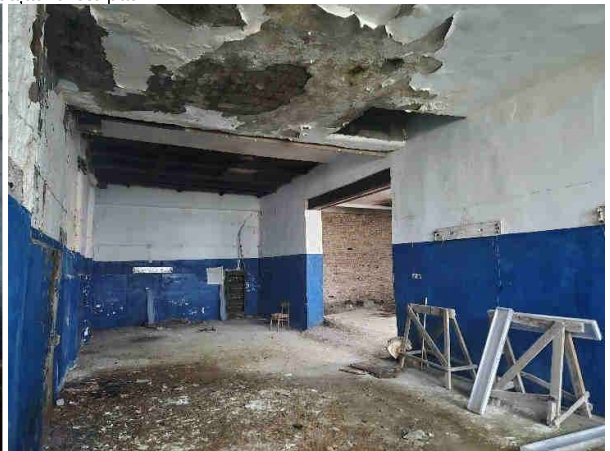
Ēkas ziemeļu daļas iekštelpas

Korpusa konstruktīvo elementu tehniskais stāvoklis ir vērtējams kā neapmierinošs/slikts. Redzami ārsienu un pārsegumu bojājumi, ko radījis bojāts jumta segums, redzami jumta seguma un jumta konstrukciju bojājumi. Korpusā ir betona grīda. Vizuāli redzamas ugunsgrēka pazīmes. Ņemot vērā ēkas korpusa tehnisko stāvokli un konstruktīvo risinājumu, faktiski ir nepieciešama tā demontāža.

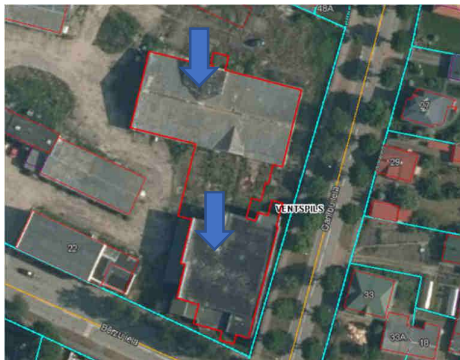
Šobrīd ēka faktiski sastāv no diviem atsevišķiem korpusiem.

Ēka ilgstoši nav tikusi pienācīgi apsaimniekota. Šobrīd ēka ir brīvi pieejama. Daļa no logu stikliem ir izsisti, ārdurvis bojātas. Ēkas iekštelpas demolētas. Inženiertīkli nav darba kārtībā.

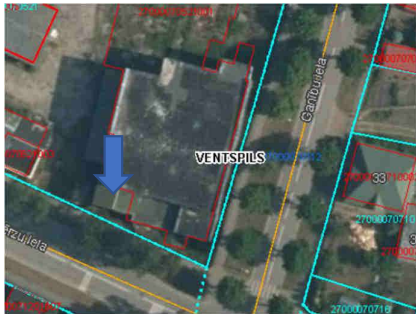
LR VZD reģistrētā ēkas kontūra un piebūves izvietojums

Ēkas dienvidu korpusam ir trīs stāvi. Apskates dienā ēka netiek izmantota. Apskates dienā konstatēta piebūve Bērzu ielas pusē, kas nav reģistrēta ēkas tehniskās inventarizācijas lietā:

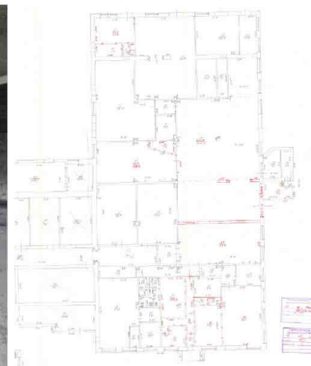
Tehniskās inv., lietā fiksētais plānojums

Ēkas ziemeļu korpuss šobrīd sastāv no vienas lielas telpas un atsevišķām nelielām palīgtelpām. Salīdzinot ēkas plānojumu dabā ar ēkas tehniskās inventarizācijas lietu, tika konstatētas atšķirības – dabā lielāko platību veido viena plaša telpa, bet inventarizācijas lietā ēkā fiksētas vairākas mazākas telpas.

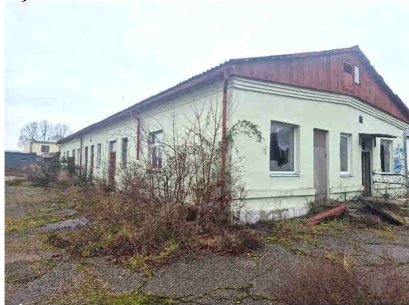
2700 007 0521 005	<p>Ēkas ekspluatācija uzsākta 1961. gadā. Ēkai ir viens stāvs. Vizuāli ēkas galvenie konstruktīvie elementi ir daļēji apmierinošā/neapmierinošā tehniskā stāvoklī. Ēkas fasādei ir tikusi atjaunota dekoratīvā apdare. Ēkai ir bijuši uzstādīti PVC logi. Jumts nav mainīts. Ēka ilgstoši nav tikusi pienācīgi apsaimniekota. Šobrīd ēka ir brīvi pieejama. Daļa no logu stikliem ir izsisti, ārdurvis bojātas. Ēkas iekštelpas demolētas. Inženiertīkli nav darba kārtībā. Fasādes apdare vietām apzīmēta.</p> <p>Ēkas konstruktīvie elementi:</p> <p>Pamati – dzelzsbetons;</p> <p>Sienas – silikātķieģeļi;</p> <p>Ārējā apdare – krāsots dekoratīvais apmetums;</p> <p>Pārsegumi – dzelzsbetons;</p> <p>Jumts - azbestcements loksnes.</p> <p>Logi – PVC, ārdurvis – koka.</p> <p>Apskatīto telpu tehniskais stāvoklis ir vērtējams kā neapmierinošs/slikts.</p>	321,1

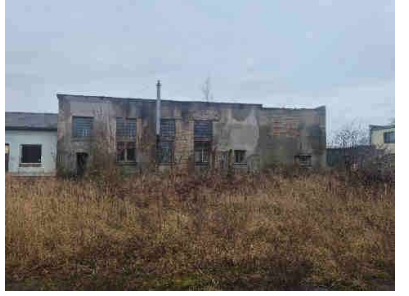
2700 007 0521 006	<p>Ēkas ekspluatācija uzsākta 1961. gadā. Ēkai ir viens stāvs. Ēka ir bloķēta ar citu vērtēšanas objekta sastāvā esošu veikala ēku. Ēkas dienvidu daļā fasādei ir tikusi atjaunota dekoratīvā apdare, bet šobrīd tā ir ar defektiem. Jumts nav mainīts.</p> <p>Ēka ilgstoši nav tikusi pienācīgi apsaimniekota. Šobrīd ēka ir brīvi pieejama. Daļa no logu stikliem ir izsisti, ārdurvis bojātas. Ēkas iekštelpas demolētas, sliktā tehniskā. Inženiertīkli nav darba kārtībā. Redzami pārsegumu konstrukciju bojājumi, kas liecina par jumta seguma defektiem.</p>	125,6

<p>Ēkas konstruktīvie elementi:</p> <p>Pamati – dzelzsbetons;</p> <p>Sienas – silikātkieģeļi;</p> <p>Ārējā apdare – krāsots dekoratīvais apmetums, apmetums;</p> <p>Pārsegumi – dzelzsbetons;</p> <p>Jumts - elastīgie lokšņu materiāli.</p> <p>Apskatīto telpu tehniskais stāvoklis ir vērtējams kā slikts. Inženiertehnisko tīklu tehniskais stāvoklis pieņemts, kā neapmierinošs.</p>	
<p>Bijušā šūšanas darbnīca</p>

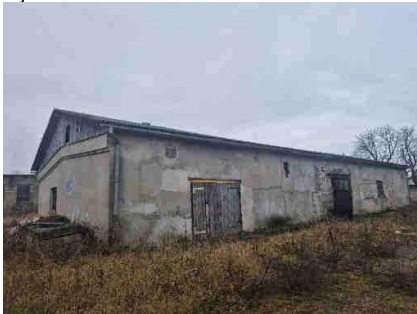
2700 007 0521 014	<p>Ēkas ekspluatācija uzsākta 1961. gadā. Ēkai ir viens stāvs. Ēka ir brīvi stāvoša būve.</p> <p>Vizuāli ēkas galvenie konstruktīvie elementi vizuāli ir daļēji apmierinošā tehniskā stāvoklī. Jumts nav mainīts.</p> <p>Ēka ilgstoši nav tikusi pienācīgi apsaimniekota. Šobrīd ēka ir brīvi pieejama. Daļa no logu stikliem ir izsisti, ārdurvis bojātas. Ēkas iekštelpas demolētas. Inženiertīkli nav darba kārtībā.</p> <p>Ēkas konstruktīvie elementi:</p> <p>Pamati – dzelzsbetons;</p> <p>Sienas – silikātkieģeļi;</p> <p>Pārsegumi – dzelzsbetons;</p> <p>Jumts - azbestcimenta loksnes.</p> <p>Logi – stikla rūtis koka rāmjos. Ārdurvis – koka.</p> <p>Telpās ir betonēta grīda.</p>	327

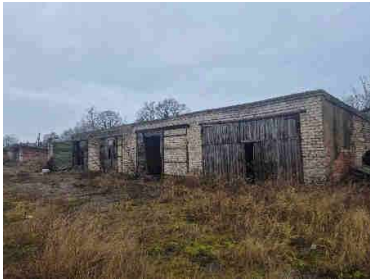
2700 007 0521 016	<p>Ēkas ekspluatācija uzsākta 1961. gadā. Ēkai ir reģistrēts viens stāvs. LR VZD datos redzamas lielākas ēkas kontūras nekā tā ir šobrīd (tāds apjoms kāds reģistrēts 1999. gada ēkas tehniskās inventarizācijas lietā). LR VZD reģistrēts, ka ēkas pēdējā kadastrālās uzmērīšanas lieta izstrādāta 2008. gadā (vērtējiem nav iesniegta). Dabā konstatētais ēkas apjoms kopumā atbilst šobrīd LR VZD reģistrētajai ēkas platībai. Vērtētājiem iesniegts apbūves plāns, kurā atzīmētas demontētās ēku daļas. Šobrīd ēku faktiski veido vairāki garāžu boksi.</p>	271,2

<p>Ēka ilgstoši nav tikusi pienācīgi apsaimniekota. Šobrīd ēka ir brīvi pieejama, ārdurvis bojātas. Ēkas iekštelpas demolētas. Inženiertīkli nav darba kārtībā. Ēkas konstruktīvie elementi kopumā ir sliktā tehniskā stāvoklī. Redzamas jumta seguma bojājuma pazīmes.</p> <p>Ēkas konstruktīvie elementi:</p> <p>Pamati – dzelzsbetons;</p> <p>Sienas – silikātkieģeļi;</p> <p>Jumts - elastīgie lokšņu materiāli.</p>	
<p>Veikals</p>  	2700 007 0521 018	<p>Ēkas ekspluatācija uzsākta 1961. gadā. Ēkas galvenie konstruktīvie elementi vizuāli ir daļēji apmierinošā tehniskā stāvoklī. Ēka ir bloķēta ar divām vērtēšanas objekta sastāvā esošām veikalu ēkām.</p> <p>Pamati – dzelzsbetons;</p> <p>Sienas – ķieģeļu mūris;</p> <p>Ārējā apdare – krāsots apmetums. Jumts – azbestcements loksnes. Ārdurvis – koka. Durvis – koka.</p> <p>Ēka ilgstoši nav tikusi pienācīgi apsaimniekota. Šobrīd ēka ir brīvi pieejama. Ēkas iekštelpas demolētas. Inženiertīkli nav darba kārtībā.</p>	36,1
