Atzinums par nekustamā īpašuma, kas atrodas  
**„Ģiertiņi”, Sējas pagastā, Saulkrastu novadā**  
piespiedu pārdošanas vērtību

Pēc Jūsu pasūtījuma esam veikuši nekustamā īpašuma, ar kadastra numuru 8092 005 0003, kas atrodas **„Ģiertiņi”, Sējas pagastā, Saulkrastu novadā**, ir reģistrēts Sējas pagasta zemesgrāmatas nodaļā Nr.100000135411 un sastāv no zemes vienības ar kadastra apzīmējumu 8092 005 0003 un kopējo platību 35 ha, tajā skaitā meža zeme 14,03 ha, dzīvojamās mājas ar kadastra apzīmējumu 8092 005 0003 002 un kopējo platību 122,8 m<sup>2</sup>, sūkņa ēkas ar kadastra apzīmējumu 8092 005 0003 003 un kopējo platību 5,8 m<sup>2</sup>, pagraba ar kadastra numuru 8092 005 0003 004 un kopējo platību 40,8 m<sup>2</sup>, šķūņa ar kadastra numuru 8092 005 0003 005 un kopējo platību 60,9 m<sup>2</sup>, kūts ar kadastra apzīmējumu 8092 005 0003 006 un kopējo platību 191,4 m<sup>2</sup> un šķūņa ar kadastra apzīmējumu 8092 005 0003 008 un kopējo platību 28 m<sup>2</sup> (turpmāk tekstā vērtēšanas „Objekts”) novērtēšanu. Atzinums satur mūsu viedokli par iepriekš minētā nekustamā īpašuma piespiedu pārdošanas vērtību.

1. Vispārējā informācija
  - 1.1 Vērtējamais īpašums
  - 1.2 Vērtējuma

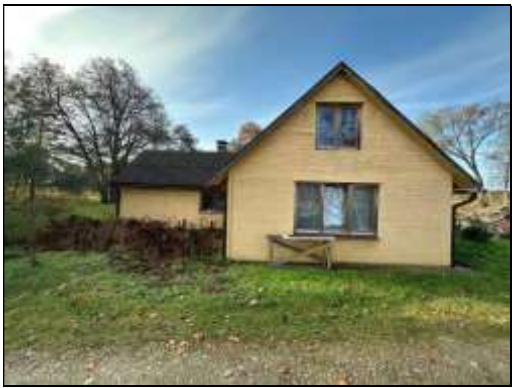
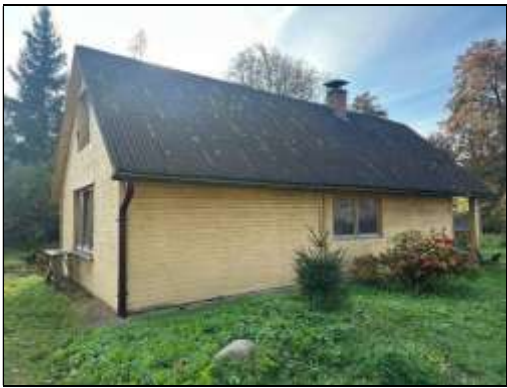
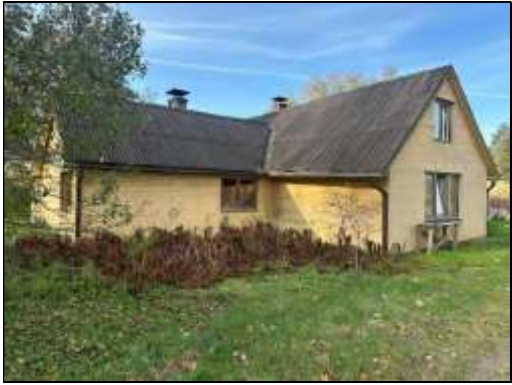
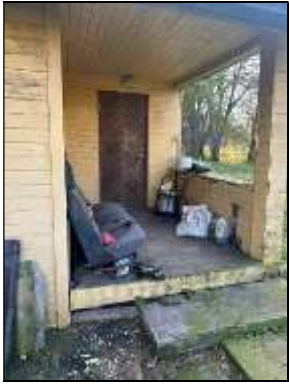
| Skats uz dzīvojamo māju | |

Ēka celta 1970.gadā, pirms 15 – 20 gadiem veikts vienkāršs remonts - mainītas logu ailes, uzklāts pagaidu jumta segums, atjaunota fasādes apdare. Kopumā, ēka vizuāli ir apmierinošā tehniskā stāvoklī.

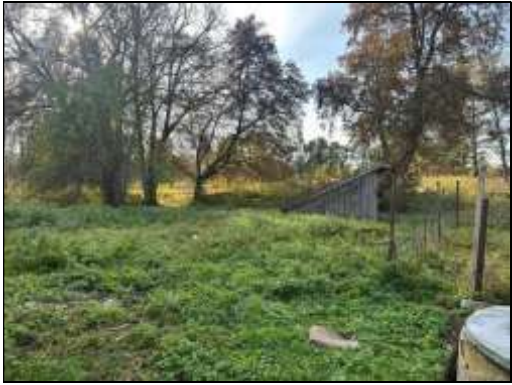
| Skats uz sūkņu ēku '003 | Skats zemi pie apbūves, aku |

Ēka celta 1970.gadā. Tā ir apmierinošā tehniskā stāvoklī.

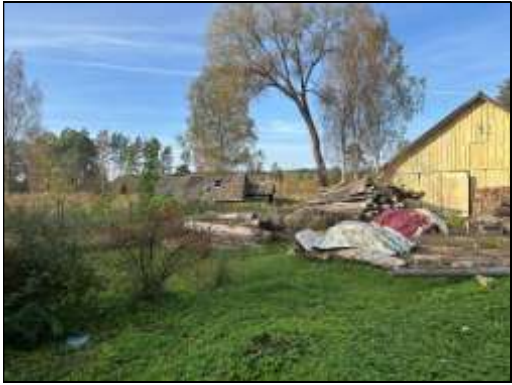
| Skats uz pagrabu '004 | Skats uz šķūni '005 |

Ēka celta 1930.gadā, ilgu laiku netiek izmantota, ir sliktā tehniskā stāvoklī, bez atjaunošanas nav izmantojama.

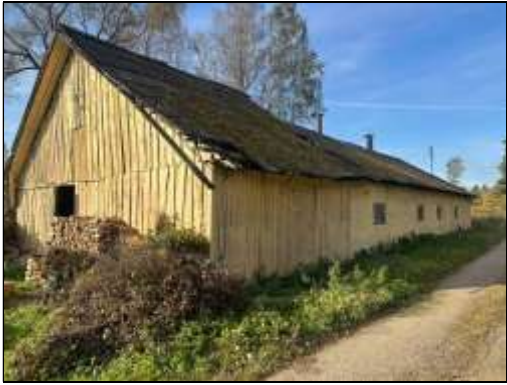
Ēka celta 1930.gadā. Tā ir samērā samērā sliktā tehniskā stāvoklī, bloķēta ar blakus esošo kūts ēku, ar kadastra apzīmējumu 8092 005 0003 006.

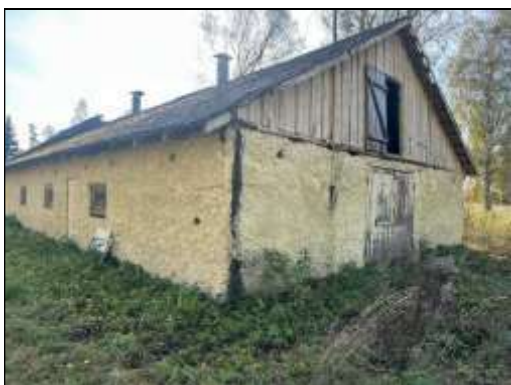
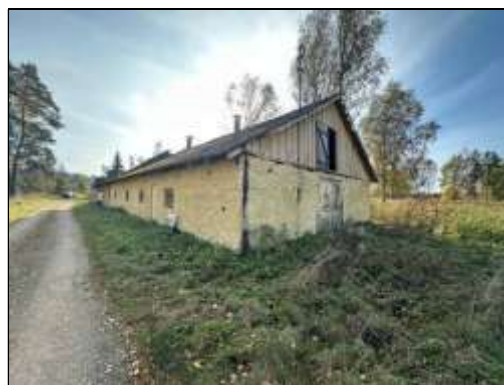
Skats uz kūts ēku '006

Ēka celta 1930.gadā. Tā ir apmierinošā tehniskā stāvoklī, bloķēta ar blakus esošo šķūni, ar kadastra apzīmējumu 8092 005 0003 005.

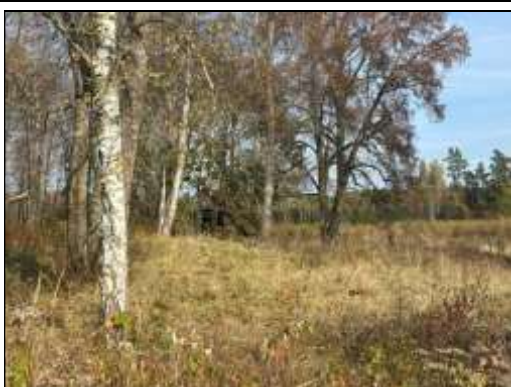
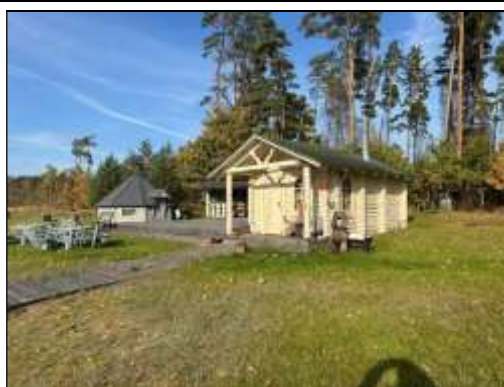
Skats uz šķūni '008, zemi pie apbūves

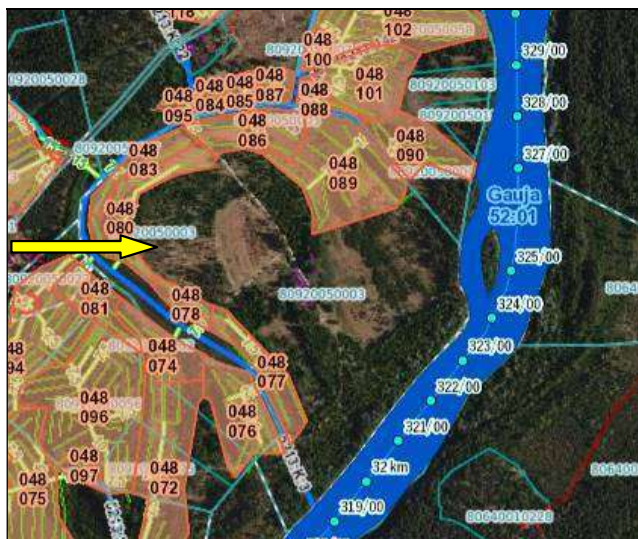
Lauksaimniecības zemes aizņem 17,17 ha vai 49 % no kopējās zemes platības. Zemes kvalitātes novērtējums – 30 balles, tā ir daļēji meliorēta. Augsnes apstākļu un reljefa dēļ piemērota ganībām un aramzemei. Zeme netiek kopta, daļēji apaugusi ar krūmiem un kokiem.
