Atzinums par 1/3 domājamās daļas no nekustamā īpašuma,  
kas atrodas **Bauskas novadā, Kurmenes pagastā, “Kadiķi”**

**Nosaukums: Kadiķi**

piespiedu pārdošanas vērtību

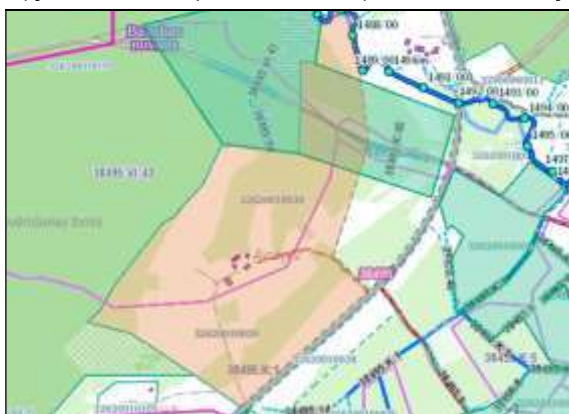
Lauksaimniecības zemes aizņem 9,4 ha vai 27 % no kopējās zemes platības. Reljefs lielākajā teritorijas daļā ir līdzens, augsnes ar auglību – 24 balles, tās nav meliorētas. Augsnes apstākļu un reljefa dēļ piemērotas ganībām un pļavām. Zemes pašlaik netiek apsaimniekotas, daļēji aizaugušas ar krūmiem un kokiem.
