Atzinums par nekustamā īpašuma, kas atrodas  
**Ludzas novadā, Ludzas pilsētā, Jelgavas ielā 52,**  
piespiedu pārdošanas vērtību.

1.1 Vērtējamais īpašums	Nekustamais īpašums, kas atrodas <b>Ludzas novadā, Ludzas pilsētā, Jelgavas ielā 52.</b>
1.2 Vērtējuma pasūtītājs	<b>Latgales apgabaltieses iecirkņa Nr.31 zvērinātā tiesu izpildītāja Gaida Rutkovska.</b>

1.7 Vērtējamā īpašuma sastāvs	Zemes gabals ar kadastra apzīmējumu 6801 003 0084 un kopējo platību 1231m <sup>2</sup> . Būves (dzīvojamā māja) ar kadastra apzīmējumu 6801 003 0084 001 un kopējo platību 64.3 m <sup>2</sup> . Būves (šķūņa) ar kadastra apzīmējumu 6801 003 0084 002 un kopējo platību 20.5 m <sup>2</sup> .

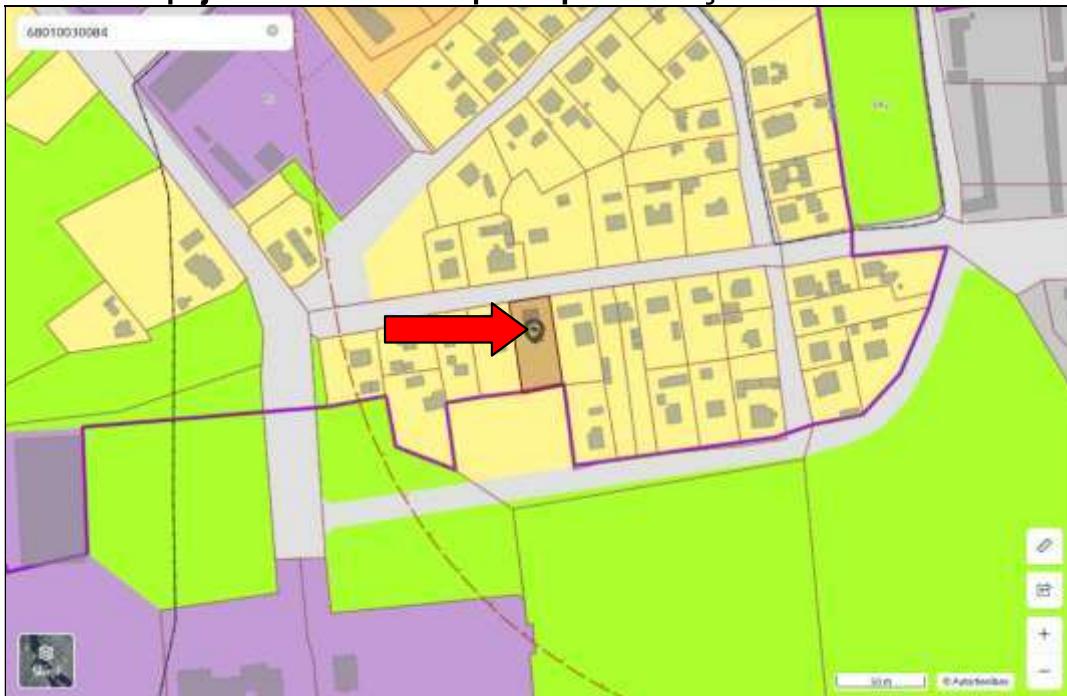
## Izkopējums no attīstības plāna plānotā/atļautā izmantošana

- Savrupmāju apbūves teritorija
- Teritorija, kurā ierīko centralizētas ūdensapgādes un kanalizācijas sistēmas (TIN16)

- Pierobeža
- Sanitārās aizsargjoslas teritorija ap kapsētu
- Vides un dabas resursu ķīmiskās aizsargjoslas teritorija ap pazemes ūdens ņemšanas vietu

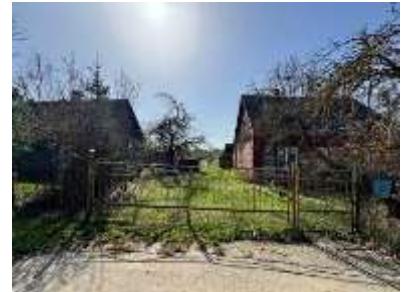
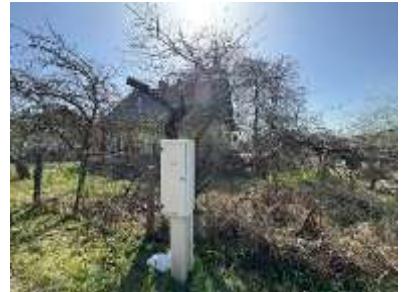
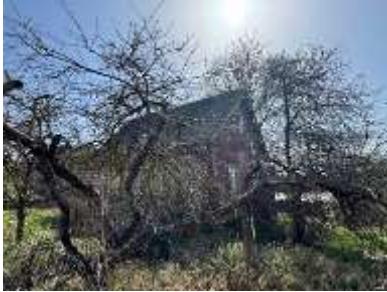
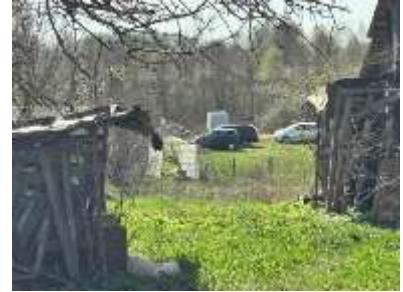
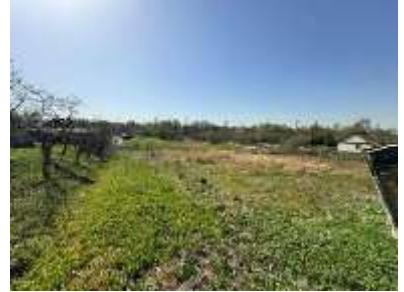
Jelgavas iela	Teritorija	Teritorija

Teritorija	Teritorija	Teritorija

Zemes vienības lielāko daļu aizņem dzīvojamā māja, palīgēkas ar pagalmu, zālāju un augļu kokiem.

Vērtējamais nekustamais īpašums no blakus zemes gabaliem ir norobežots ar metāla un betona stabos stiprinātu metāla stieplu pinuma sietu žogu. Vārtu un žoga tehniskais stāvoklis ir nosacīti apmierinošs.

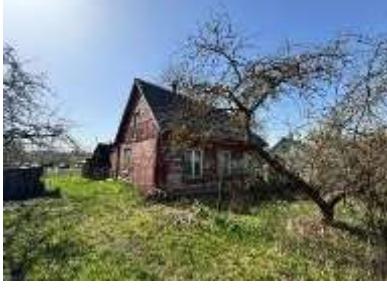
Teritorija un dzīvojamā māja	Dzīvojamā māja	Dzīvojamā māja

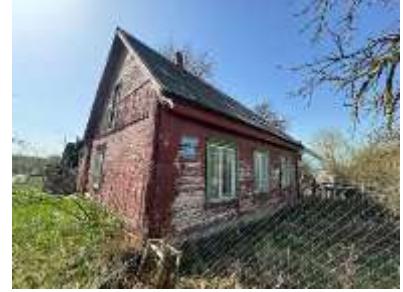
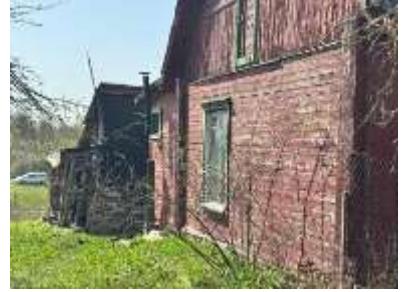
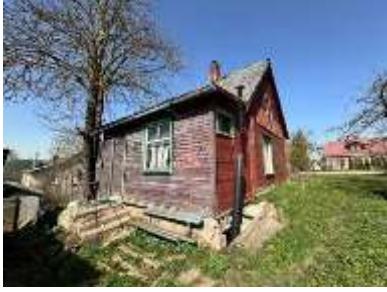
Ēka uzbūvēta 1977.gadā un nav zināms ēkas ekspluatācijā nodošanas gads. Ēkas plānojums, telpu platības, izmantotie materiāli nav atbilstoši mūsdienu prasībām. Ēkas tehniskais stāvoklis kopumā ir sliks (nepieciešams remonts).

Konstruktīvais pamatelementi	Konstruktīvais risinājums	Tehniskais stāvoklis
Pamatī	Dzelzsbetons, betona bloki	Slikts
Ārsienas un nesošās starpsiena	Koka karkasa konstrukcijas līdz 15cm biezumā, koka dēļi	Slikts
Nenesošās starpsienas	Koka konstrukcijas	Nosacīti apmierinošs
Starpstāvu pārsegums	Koka konstrukcija	Nosacīti apmierinošs
Ārsieniū ārējā apdare	Koka dēļi krāsoti	Slikts
Jumta konstrukcija	Koka sijas ar koka dēļu aizpildījumu	Nosacīti apmierinošs
Jumta segums	Vilņotās azbestcementa loksnes	Nosacīti apmierinošs
Lietus ūdens novadīšana	Metāla tekne	Apmierinošs
Logu ailes	Koka vērtnes ar stiklojumu, plēvi	Slikts
Ārdurvis	Koka	Slikts
Iekšējās durvis	Nav ziņu	Slikts
Garāžas vārti	-	-
Kāpnes	Betona	Slikts

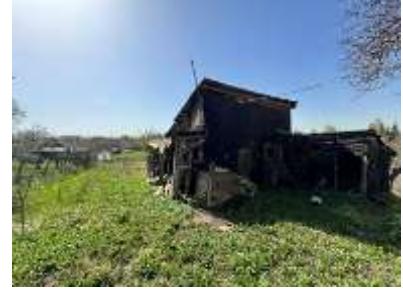
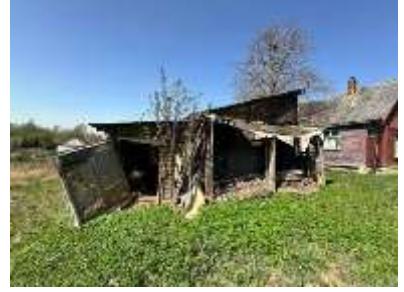
Dzīvojamā māja	Šķūnis	Šķūnis

Ēkas uzbūvēta 1977.gadā. Ekspluatācijā pieņemšanas laiks 1977.gads. Ēkas tehniskais stāvoklis kopumā ir sliks.

Konstruktīvais pamatelements	Konstruktīvais risinājums	Tehniskais stāvoklis
Pamati	Dzelzsbetona, betona bloki	Sliks
Ārsienas un nesošās starpsiena	Koka karkasa konstrukcijas līdz 15cm biezumā, koka dēļi	Sliks
Nenesošās starpsienas	Koka konstrukcija	Sliks
Starpstāvu pārsegums	Koka konstrukcija	Sliks
Ārsieni ārējā apdare	Koka dēļi	Sliks
Jumta konstrukcija	Koka sijas ar koka dēļu aizpildījumu	Sliks
Jumta segums	Vilņotās azbestcementa loksnes	Sliks
Ārdurvis	Koka	Sliks
