Atzinums par ¼ domājamās daļas no nekustamā īpašuma,  
kas atrodas **Gulbenes novadā, Gulbenes pilsētā, Raiņa ielā 1**  
piespiedu pārdošanas vērtību.

1.1	Vērtējamais īpašums	¼ domājamā daļa nekustamā īpašuma, kas atrodas <b>Gulbenes novadā, Gulbenes pilsētā, Raiņa ielā 1.</b>
1.2	Vērtējuma pasūtītājs	Vidzemes apgabaltiesas iecirkņa Nr.91 zvērināta tiesu izpildītāja Valija Baltā.

1.7	Vērtējamā īpašuma sastāvs	Zemes vienība ar kadastra apzīmējumu 5001 007 0194 un kopējo platību 1652 m <sup>2</sup> . Dzīvojamā ēka ar kadastra apzīmējumu 5001 007 0194 001 un kopējo platību 176,4m <sup>2</sup> . Šķūņa ēka ar kadastra apzīmējumu 5001 007 0194 005 un kopējo platību 26,5 m <sup>2</sup> .

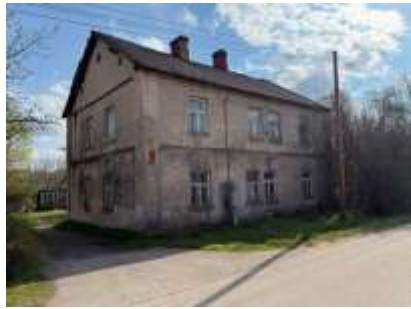
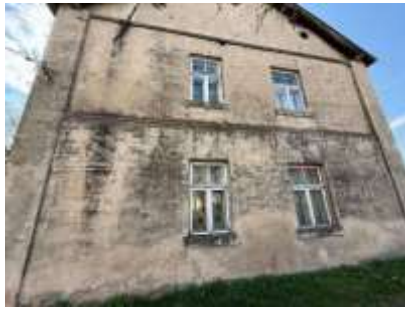
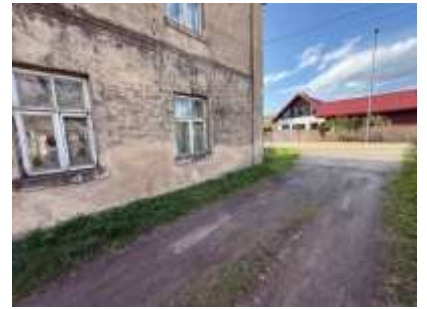
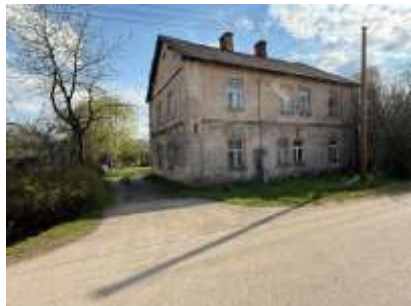
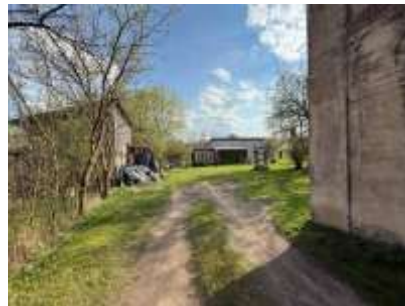
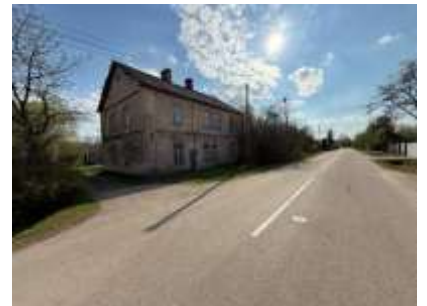
Dzīvojamā ēka ar kadastra apzīmējumu 5001 007 0194 001

Ēka celta 1941.gadā (nav zināms ēkas nodošanas ekspluatācijā gads). Ēkas plānojums, telpu platības, izmantotie materiāli ir atbilstoši tā laika prasībām. Ēkas tehniskais stāvoklis kopumā ir apmierinošs.

Konstruktīvais pamatelements	Konstruktīvais risinājums	Tehniskais stāvoklis
Pamati	Akmens mūris	Apmierinošs
Ārsienas un nesošās starpsiena	Koka karkasa konstrukcijas līdz 15 cm biezumā, koka dēļi	Apmierinošs
Nenesošās starpsienas	Koka konstrukcija	Apmierinošs
Starpstāvu pārsegums	Koka sijas ar koka dēļu aizpildījumu	Apmierinošs
Ārsienu ārējā apdare	Krāsots apmetums	Slikts
Jumta konstrukcija	Divslīpa koka konstrukcija	Apmierinošs
Jumta segums	Viļņotās azbestcimenta loksnes	Apmierinošs
Lietus ūdens novadīšana	-	-
Logu ailes	Koka vērtne ar stiklojumu	Apmierinošs
Ārdurvis	Nav zināms	Apmierinošs
Iekšējās durvis	Nav zināms	Apmierinošs
Garāžas vārti	-	-
Kāpnes	-	-

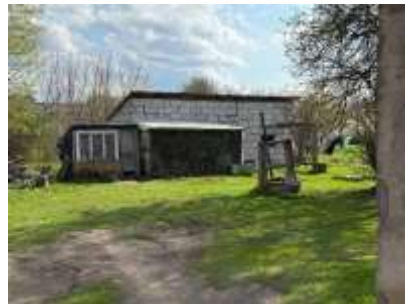
Šķūņa ēka ar kadastra apzīmējumu 5001 007 0194 005

Ēka celta 1985.gadā (nav zināms ēkas nodošanas ekspluatācijā gads). Ēkas plānojums, telpu platības, izmantotie materiāli ir atbilstoši tā laika prasībām. Ēkas tehniskais stāvoklis kopumā ir nosacīti apmierinošs. Ēkā ir četri dzīvokļi.

Konstruktīvais pamatelements	Konstruktīvais risinājums	Tehniskais stāvoklis
Pamati	Dzelzsbetona, betona bloki	Apmierinošs
Ārsienas un nesošās starpsiena	Vieglbetons	Apmierinošs
Nenesošās starpsienas	Vieglbetons	Apmierinošs
Starpstāvu pārsegums	-	-
Ārsienu ārējā apdare	Bez apdares	Apmierinošs
Jumta konstrukcija	Vienslīpa koka konstrukcija	Apmierinošs
Jumta segums	Viļņotās azbestcimenta loksnes	Apmierinošs
Lietus ūdens novadīšana	-	-
Logu ailes	-	-
Ārdurvis	Koka dēļu	Apmierinošs
Iekšējās durvis	-	-
Garāžas vārti	-	-
Kāpnes	-	-
