Atzinums par nekustamā īpašuma, kas atrodas  
**Preiļu novadā, Preiļu pilsētā, Aglonas ielā 61**  
piespiedu pārdošanas vērtību

Pēc Jūsu pasūtījuma esam veikuši nekustamā īpašuma, ar kadastra numuru 7601 003 2122, kas atrodas **Preiļu novadā, Preiļu pilsētā, Aglonas ielā 61**, ir reģistrēts Preiļu pilsētas zemesgrāmatas nodalījumā Nr.100000085023 un sastāv no zemes vienības ar kadastra apzīmējumu 7601 003 2122 un kopējo platību 3165 m<sup>2</sup>, konditorejas ceha ēkas ar kadastra apzīmējumu 7601 003 2122 001 un kopējo platību 731,2 m<sup>2</sup>, sūkņu stacijas ēkas ar kadastra apzīmējumu 7601 003 2122 002 un kopējo platību 21,5 m<sup>2</sup>, noliktavas ēkas ar kadastra apzīmējumu 7601 003 2122 003 un kopējo platību 30,0 m<sup>2</sup>, caurlaides ēkas ar kadastra apzīmējumu 7601 003 2122 005 un kopējo platību 5,9m<sup>2</sup> (turpmāk tekstā „Objekts”) novērtēšanu. Atzinums satur mūsu viedokli par iepriekš minētā nekustamā īpašuma piespiedu pārdošanas vērtību.

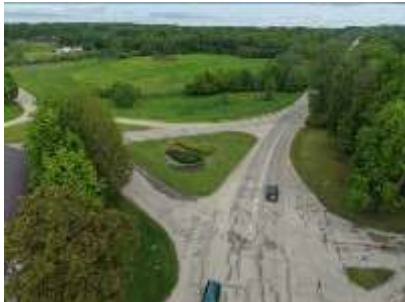
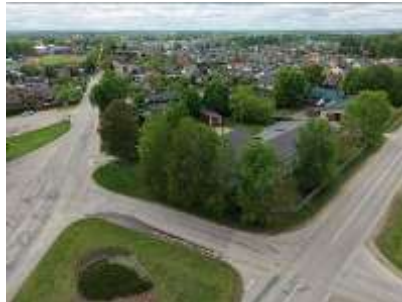
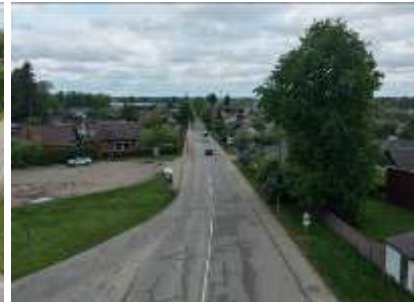
#### Piebraucamie ceļi

Piebraukšana zemes vienībai no Aglonas ielas, kas klāta ar labas kvalitātes asfaltbetona ceļu segumu. Autotransporta plūsma un gājēju kustība Aglonas ielā ir intensīva. Kopumā piebraukšana zemes gabalam ar autotransportu ir ērta.

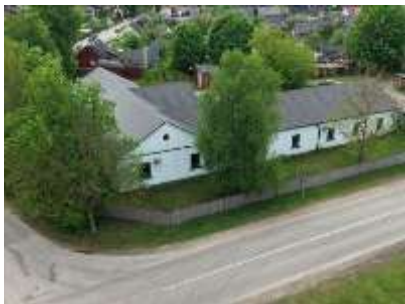
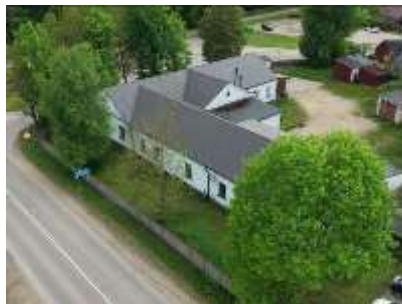
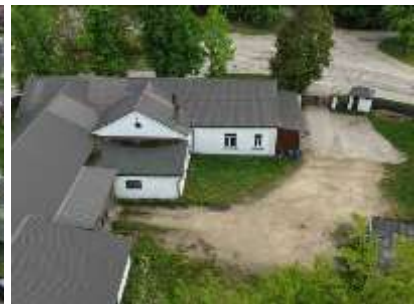
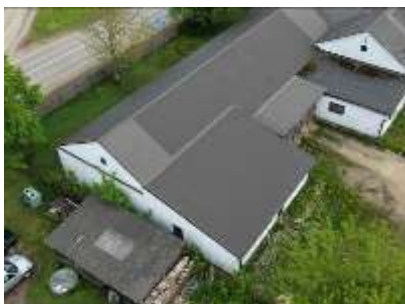
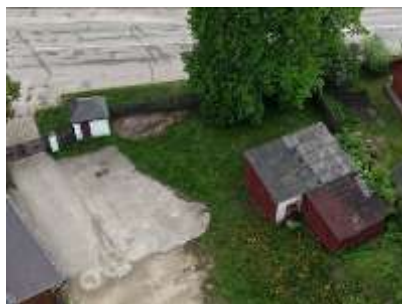
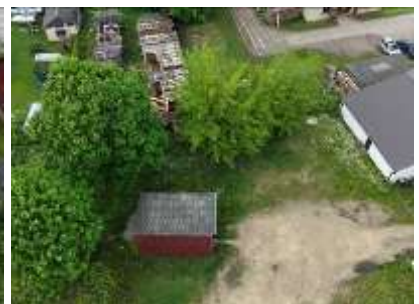
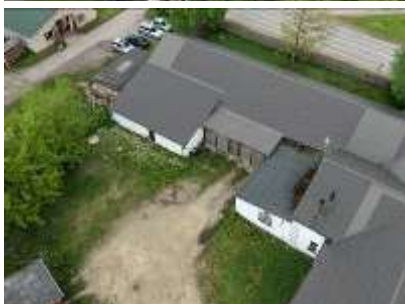
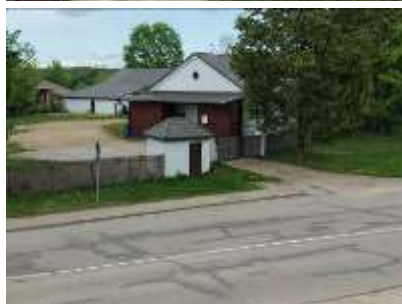
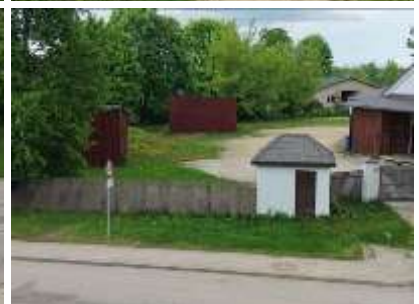
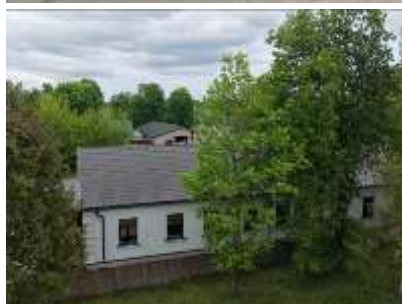
#### Apbūve un teritorija

Zemes vienības lielāko daļu aizņem pagalmi, ēkas, zālājs un koku/krūmu audze. Zemes gabalā ierīkots ar asfaltbetonu un grants segumu ieklāts pagalmi un iebraukšanas ceļš. Vērtējamais nekustamais īpašums no blakus zemes gabaliem ir norobežots ar metāla un betona stabos stiprinātu koka dēļu žogu. Vārtu un žoga tehniskais stāvoklis ir apmierinošs.

Ēka celta 1955.gadā, ēkai veikta rekonstrukcija. Ēkas plānojums, telpu platības, izmantotie materiāli ir atbilstoši mūsdienu prasībām. Ēkas tehniskais stāvoklis kopumā ir apmierinošs/labs.

Ēka celta 1955.gadā. Ēkas plānojums, telpu platības, izmantotie materiāli ir atbilstoši "padomju" laika prasībām. Ēkas tehniskais stāvoklis kopumā ir neapmierinošs.

Ēka celta 1972.gadā. Ēkas plānojums, telpu platības, izmantotie materiāli ir atbilstoši "padomju" laika prasībām. Ēkas tehniskais stāvoklis kopumā ir neapmierinošs.

Ēka celta 1972.gadā. Ēkas plānojums, telpu platības, izmantotie materiāli ir atbilstoši "padomju" laika un mūsdienu prasībām. Ēkas tehniskais stāvoklis kopumā ir apmierinošs.
