2026.gada 15.maijā

Atzinums par ēku (būvju) nekustamā īpašuma,  
kas atrodas **Preiļu novadā, Preiļu pilsētā, Saules ielā 15**,  
piespiedu pārdošanas vērtību.

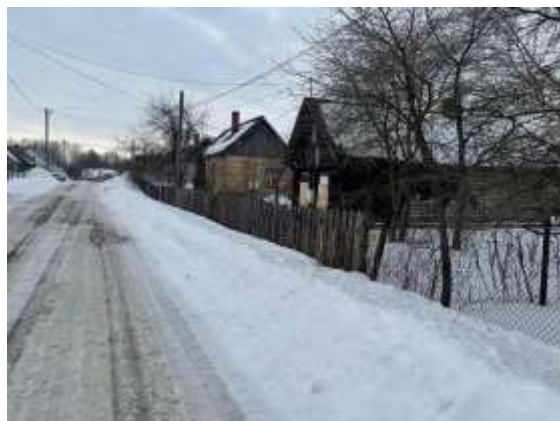
**Piebraucamais ceļš pie Objekta**

Piebraukšana zemes vienībai no Aglonas ielas puses pa Saules ielu, kas klāta ar labas kvalitātes asfaltbetona ceļu segumu. Autotransporta plūsma un gājēju kustība Saules ielā nav intensīva. Kopumā piebraukšana zemes vienībai ar personīgo autotransportu ir ērta.

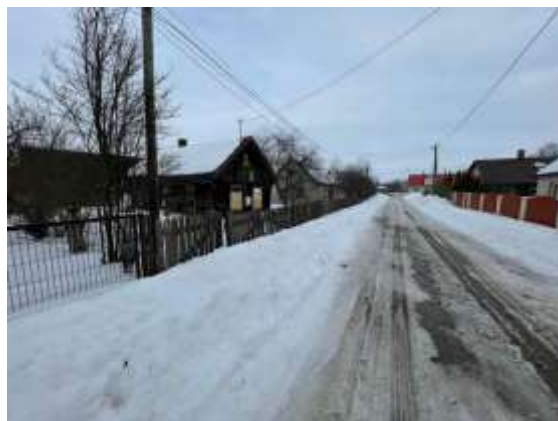
**Piebraucamais ceļš pie Objekta**

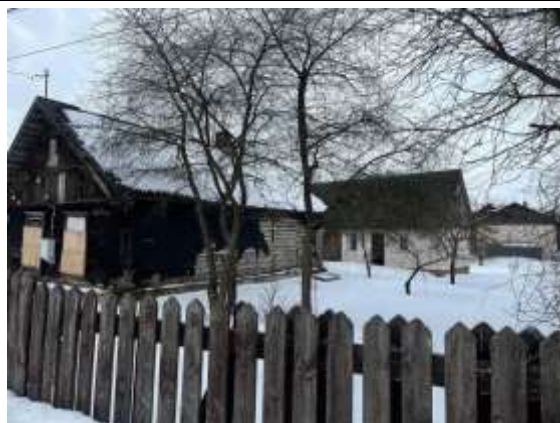
**Būve (dzīvojamā māja) ar kad.apz. 7601 003  
1609 001**

Ēkas uzbūvēšanas gads saskaņā ar VZD datiem - 1953.gads (ekspluatācijā pieņemšanas gads nav norādīts). Ēkas plānojums, telpu platības, izmantotie materiāli nav atbilstoši mūsdienu prasībām. Ēkas tehniskais stāvoklis ir slikts (mājas logi no ielas puses aizsisti ar koka vairoga plāksnēm, pārējie ir sliktā tehniskā stāvoklī).

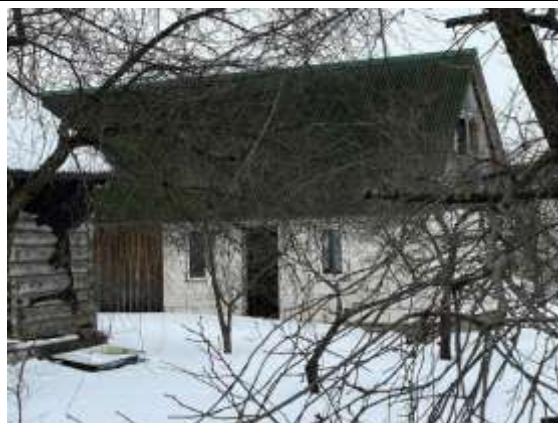
| | <ul style="list-style-type: none"><li>- VZD kartē iezīmētas divas atsevišķi esošas palīgēkas, taču dabā abas palīgēkas ir zem viena jumta; Atzinumā tiek pieņemts zemesgrāmatā un VZD norādītais ēku (būvju) sastāvs;</li><li>- vērtējamais īpašums nav iekļāts, apgrūtināts ar parādiem vai citiem lietu tiesības ierobežojošiem apgrūtinājumiem.</li></ul> |

**Palīgēkas (šķūņi) ar kad. apz.7601 003 1609 004,  
7601 003 1609 005**

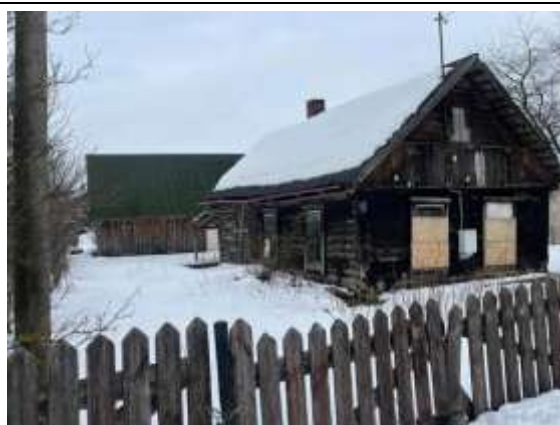
**Teritorija**

Vērtējamais nekustamais īpašums no blakus zemes gabaliem ir norobežots ar metāla stabos stiprinātu metāla stieplu pinuma sieta un betona stabos stiprinātu koka dēļu žogu. Iebraukšanas vārti un žogs no Saules ielas puses ir ļoti sliktā tehniskā stāvoklī.

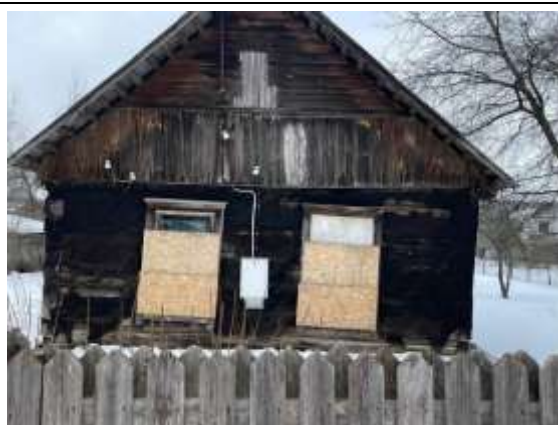
**Būve (dzīvojamā māja) ar kad.apz. 7601 003  
1609 001**
