2026.gada 29.aprīlis

Atzinums par ēku (būvju) nekustamā īpašuma, kas atrodas
Ludzas novadā, Ludzas pilsētā, Tālavijas ielā 86,
piespiedu pārdošanas vērtību.

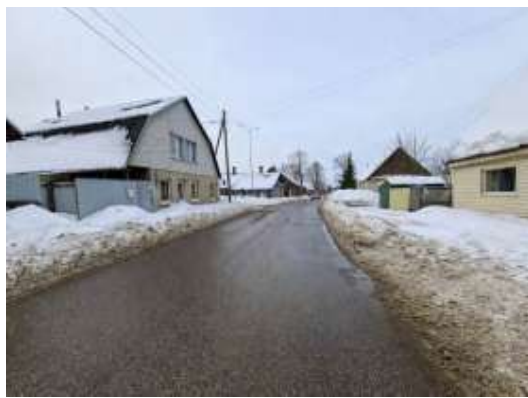
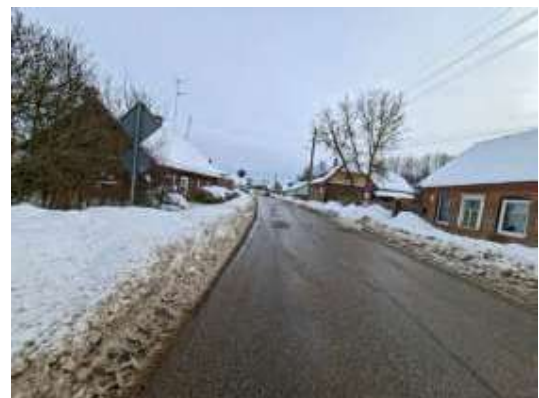
Piebraucamais ceļš pie objekta

Piebraukšana zemes vienībai pa Tālavijas ielu, kas klāta ar labas kvalitātes asfaltbetona ceļu segumu. Autotransporta plūsma un gājēju kustība Tālavijas ielā ir intensīva. Kopumā piebraukšana zemes vienībai ar personīgo autotransportu ir ērta.

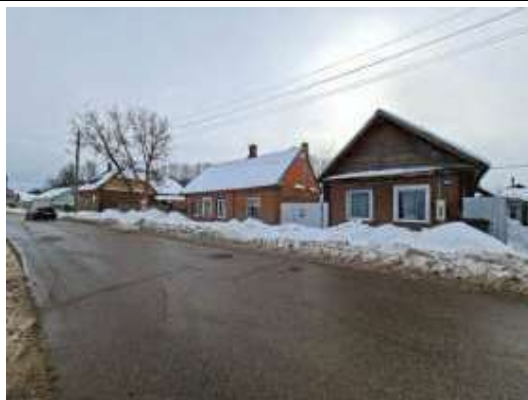
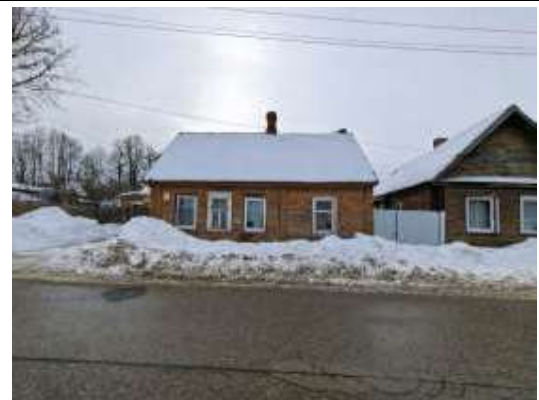
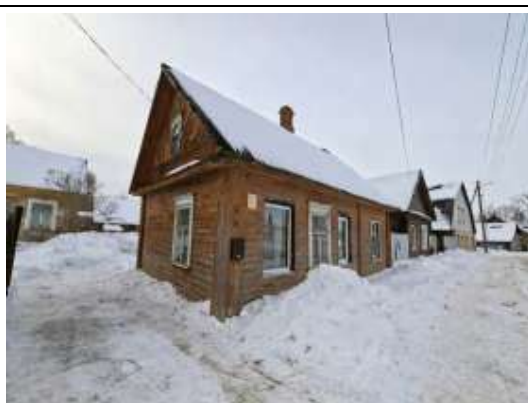
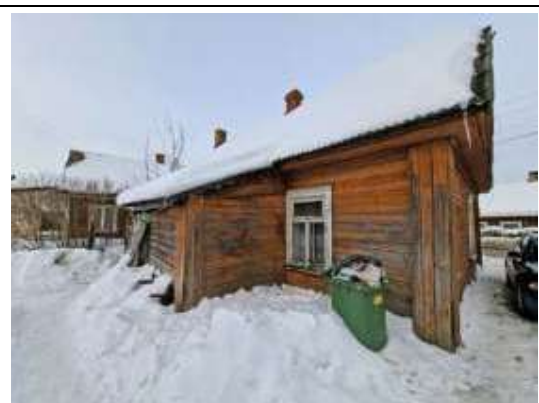
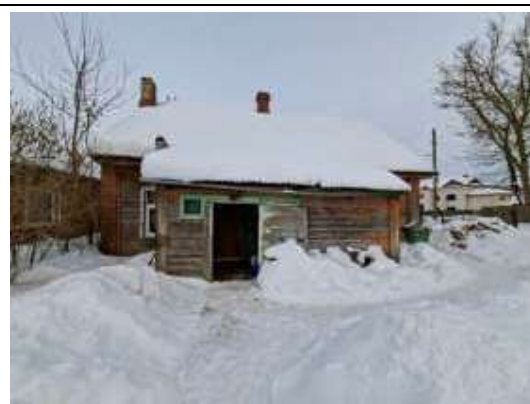
Būve (dzīvojamā māja)

Saskaņā ar VZD datiem ēka ir uzbūvēta 1850.gadā, bet nav norādīts ēkas ekspluatācijā nodošanas gads. Ēkas plānojums, telpu platības, izmantotie materiāli nav atbilstoši mūsdienu prasībām. Ēkas tehniskais stāvoklis kopumā ir neapmierinošs. Ēka ir 176 gadi un uz vērtēšanas momentu ir redzams, ka tajā tikai daļēji tikaomainīti logi. Citi ēkas renovācijas, atjaunošanas vai remonta darbi nav veikti. Vērtētājiem nav zināms ēkas tehniskais stāvoklis un tas, vai tās renovācija / rekonstrukcija būtu ekonomiski pamatota.

Konstruktīvais pamatelements	Konstruktīvais risinājums	Tehniskais stāvoklis
Pamati	Dzelzbetonsa, betona bloki	Neapmierinošs
Ārsienas un nesošās starpsiena	Koka karkasa konstrukcijas līdz 15 cm biezumā, koka dēļi	Neapmierinošs
Nenesošās starpsienas	Koka konstrukcijas	Neapmierinošs
Starpstāvu pārsegums	Koka sijas ar koka dēļu aizpildījumu	Neapmierinošs
Ārsienu ārējā apdare	Krāsoti koka dēļi	Neapmierinošs
Jumta konstrukcija	Divslīpa koka konstrukcija	Neapmierinošs
Jumta segums	Vijņotās azbestcimenta loksnes	Neapmierinošs
Lietus ūdens novadīšana	-	-
Logu ailes	PVC un koka ar stiklojumu	Neapmierinošs
Ārdurvis	Koka pildīnu	Neapmierinošs
Iekšējās durvis	Nav ziņu	Neapmierinošs
Garāžas vārti	-	-
Kāpnes	-	-

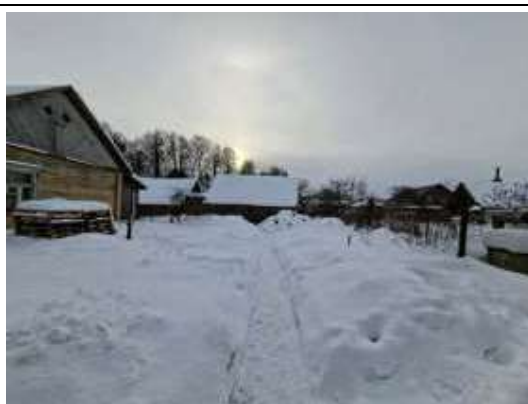
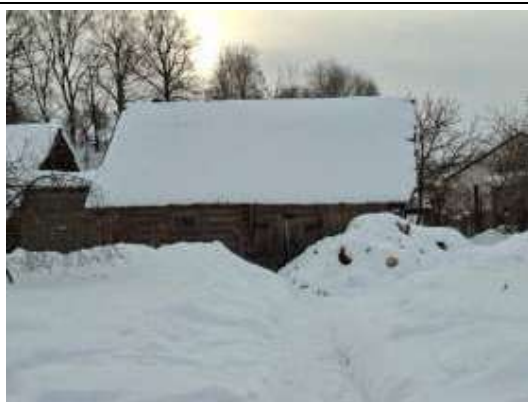
Teritorija un palīgēkas

Palīgēkas

Palīgēkas nosaukums	Kūts	Šķūnis
Kadastra apzīmējums	Lit.Nr.002	Lit.Nr.003
Platība, m ²	12,8	9,2
Uzbūvēšanas gads	1949	1949
Ekspluatācijā pieņemšanas gads	-	-
Apbūves laukums, m ²	12,8	9,2
Tilpums, m ³	28,0	20,0
Nolietojums pēc VZD	V3- ēka apmierinošā tehniskā stāvoklī	V3- ēka apmierinošā tehniskā stāvoklī
Ārsienas un nesošās starpsienu	Koka baļķi, brusas	Koka karkasa konstrukcijas līdz 15 cm biezumā, koka dēļi
Ēkas tehniskais stāvoklis	Neapmierinošs	Neapmierinošs

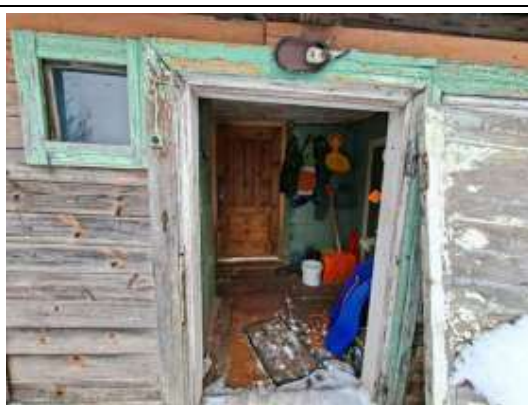
Ieeja dzīvojamā mājā

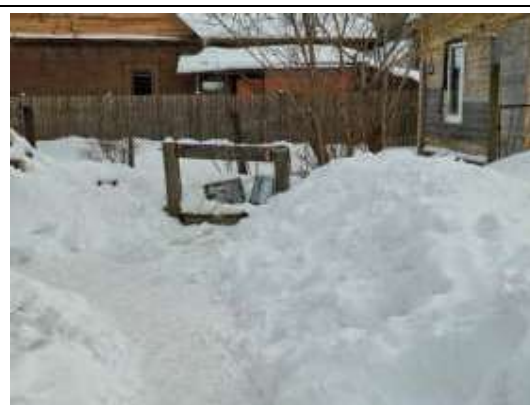
Teritorija un aka

Uz zemes vienības nav atrodams elektrības sadales skapis. Elektrību līdz ēkai nodrošina gaisvadu līnija. Teritorijā ir aka. Pie zemes gabala robežas uz Tālavijas ielas ir pieslēguma vietas Ludzas pilsētas kanalizācijas un ūdens tīkliem.

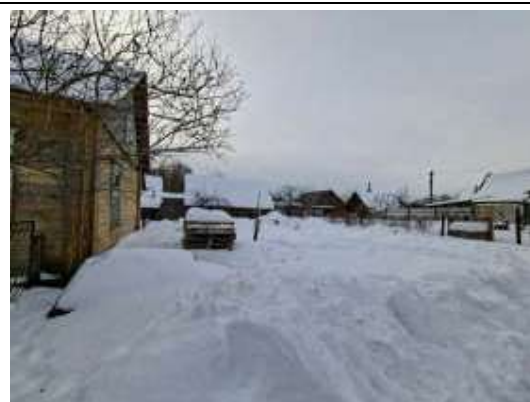
Teritorija

Zemes gabals no blakus īpašumiem ir norobežots ar metāla stabos stiprinātu metāla stiepli pinuma sieta žoga. Žoga tehniskais stāvoklis ir ne apmierinošs.
