Atzinums par ¼ domājamās daļas nekustamā īpašuma,  
kas atrodas **Kuldīgas novadā, Kables pagastā, “Kvinti”**  
Nosaukums: **Kvinti**  
piespiedu pārdošanas vērtību

Pēc Jūsu pasūtījuma esam veikuši ¼ domājamās daļas nekustamā īpašuma, ar kadastra numuru 6258 006 0035, kas atrodas **Kuldīgas novadā, Kables pagastā, “Kvinti”**, ir reģistrēts Kables pagasta zemesgrāmatas nodalījumā Nr.100000220048 (turpmāk tekstā „Objekts”) novērtēšanu.

Viss nekustamais īpašums **Kuldīgas novadā, Kables pagastā, “Kvinti”** sastāv no zemes vienības ar kadastra apzīmējumu 6258 006 0035, būves (dzīvojamās ēkas) ar kadastra apzīmējumu 6258 006 0035 002, būves (kūts) ar kadastra apzīmējumu 6258 006 0035 001, būves (klēts) ar kadastra apzīmējumu 6258 006 0035 003, būves (klēts) ar kadastra apzīmējumu 6258 006 0035 004, būves (kūts) ar kadastra apzīmējumu 6258 006 0035 006, būves (klēts) ar kadastra apzīmējumu 6258 006 0035 008, būves (šķūnis) ar kadastra apzīmējumu 6258 006 0035 010, būves (sūkņu mājas) ar kadastra apzīmējumu 6258 006 0035 011.

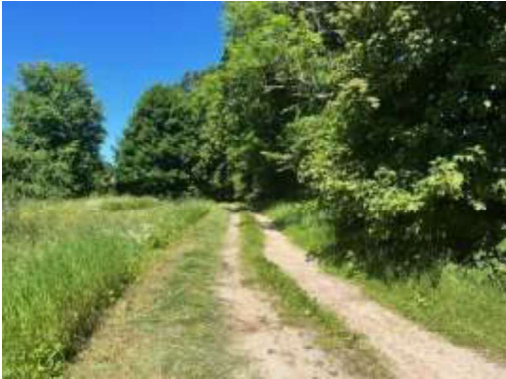
| Piebraucamais servitūta ceļš | Autoceļš P121 Tukums – Kuldīga |

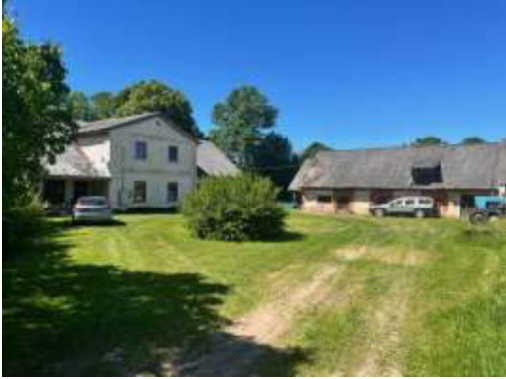
| Skats uz zemes vienību ar kadastra apzīmējumu 6258 006 0035 | Būve (dzīvojamā ēka) ar kadastra apzīmējumu 6258 006 0035 002 |

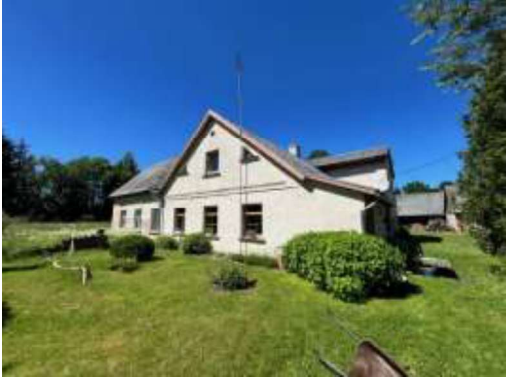
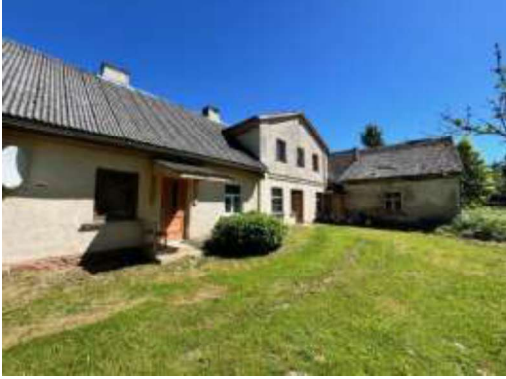
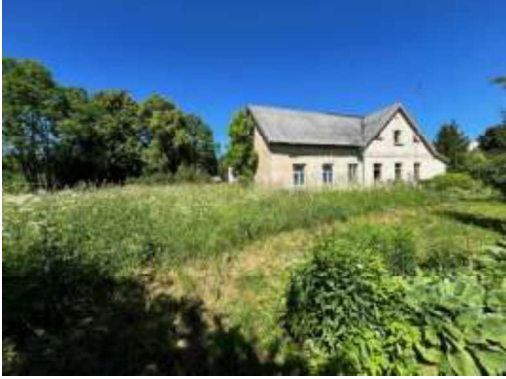
| Būve (dzīvojamā ēka) ar kadastra apzīmējumu 6258 006 0035 002 | Būve (dzīvojamā ēka) ar kadastra apzīmējumu 6258 006 0035 002 |

Ēka celta 1906.gadā. Ēkas ekspluatācijā pieņemšanas laiks nav zināms. Ēkas plānojums, telpu platības, izmantotie materiāli ir atbilstoši "padomju" laika prasībām. Ēkā pēc VZD datiem reģistrētas 7 dzīvokļu telpu grupas. Ēkas tehniskais stāvoklis kopumā ir apmierinošs, labs, daļēji apmierinošs.

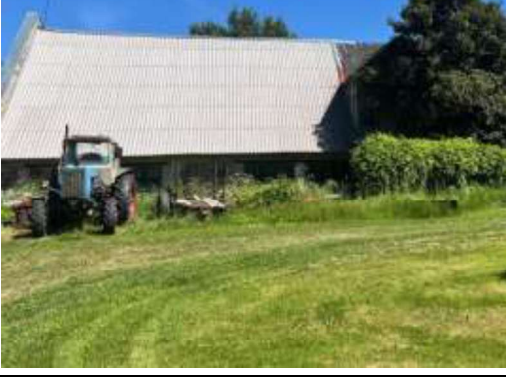
| Skats uz būvi (kūts) ar kadastra apzīmējumu 6258 006 0035 006 | Skats uz būvi (kūts) ar kadastra apzīmējumu 6258 006 0035 002 |

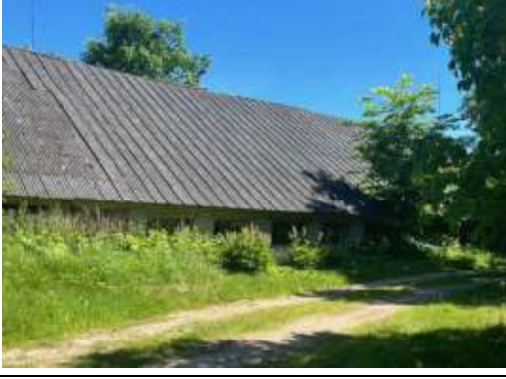
Ēka celta 1987.gadā. Ēkas ekspluatācijā pieņemšanas laiks nav zināms. Ēkas plānojums, telpu platības, izmantotie materiāli ir atbilstoši "padomju" laika prasībām. Ēkas tehniskais stāvoklis kopumā ir daļēji apmierinošs.

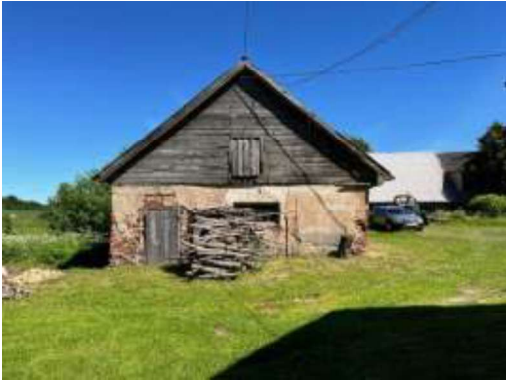
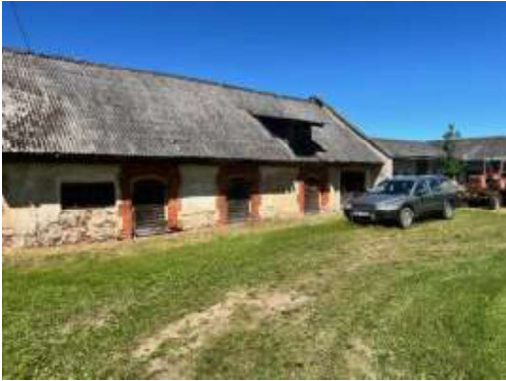
| <p>Skats uz būvi (klēts) ar kadastra apzīmējumu 6258 006 0035 003</p> | <p>Skats uz būvi (klēts) ar kadastra apzīmējumu 6258 006 0035 003</p> |

Ēka celta 1909.gadā. Ēkas ekspluatācijā pieņemšanas laiks nav zināms. Ēkas plānojums, telpu platības, izmantotie materiāli ir atbilstoši "padomju" laika prasībām. Ēkas tehniskais stāvoklis kopumā ir daļēji apmierinošs.

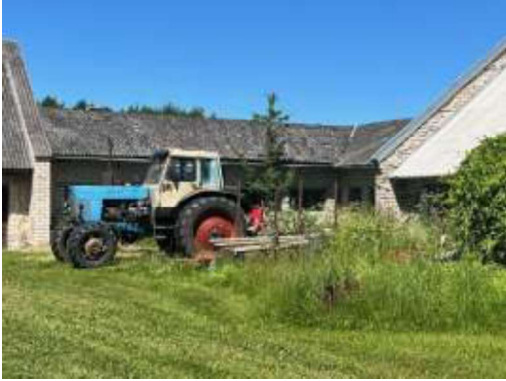
| <p>Skats uz būvi (klēts) ar kadastra apzīmējumu 6258 006 0035 004</p> | <p>Skats uz zemes vienību ar kadastra apzīmējumu 6258 006 0035</p> |

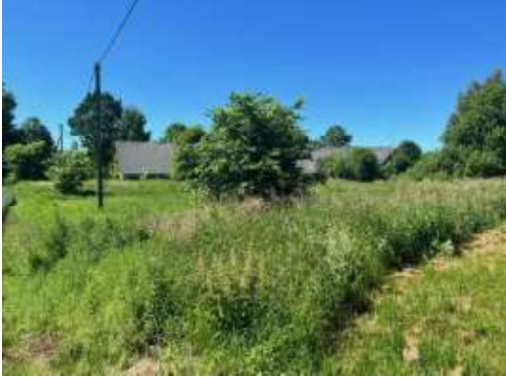
| <p>Skats uz zemes vienību ar kadastra apzīmējumu 6258 006 0035</p> | <p>Skats uz būvi (klēts) ar kadastra apzīmējumu 6258 006 0035 008</p> |

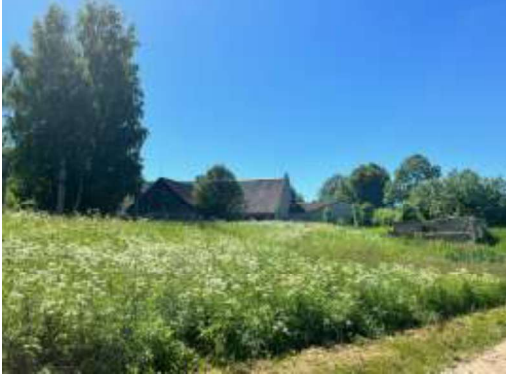
| <p>Skats uz zemes vienību ar kadastra apzīmējumu 6258 006 0035</p> | <p>Skats uz būvi (klēts) ar kadastra apzīmējumu 6258 006 0035 008</p> |

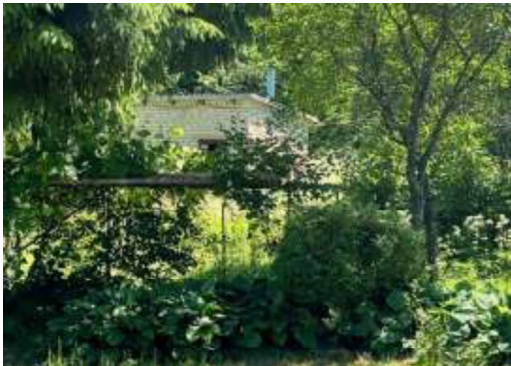
| <p>Skats uz būvi (sūkņu māja) ar kadastra apzīmējumu 6258 006 0035 011</p> | <p>Zemesgrāmatas nodaļījumā neregistrētas būve ar kadastra apzīmējumu 6258 006 0035 012</p> |

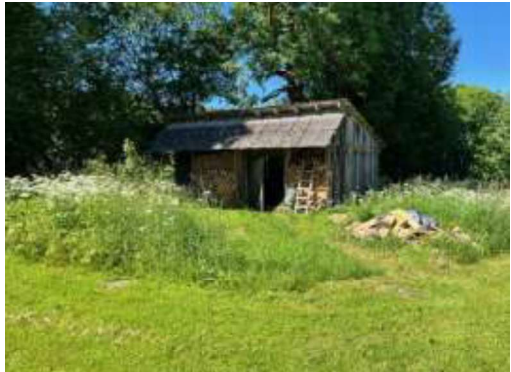
| <p>Zemesgrāmatas nodaļījumā neregistrēta būve ar kadastra apzīmējumu 6258 006 0035 013</p> | <p>Zemesgrāmatas nodaļījumā neregistrēta būve ar kadastra apzīmējumu 6258 006 0035 014</p> |

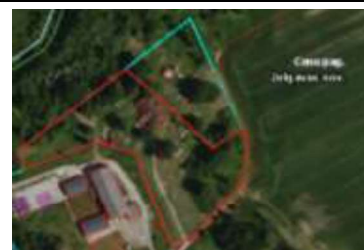
**Objekts Nr.1. (ID-2071431).** Nekustamā īpašuma Jelgavas novadā, Cenu pagastā, sastāvs: 2-stāvu daudzdzīvokļu dzīvojamā māja ar kopējo platību 442,9 m². Ēka ir apmierinošā, daļēji apmierinošā tehniskā stāvoklī. Ēka celta 1945.gadā. Uz zemes gabala neregistrētas palīgceltnes. Zemes gabals ar kopējo platību 1,39 ha. Īpašums pārdots 2025.gada janvārī, pārdošanas cena bija 49000 EUR.

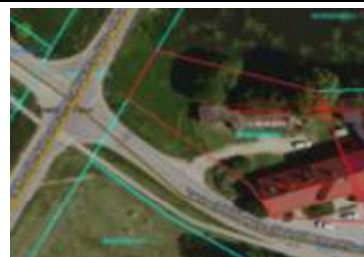
**Objekts Nr.2. (ID-2172600).** Nekustamā īpašuma Tukuma novadā, Jaunpils pagastā, Jaunpils sastāvs: 2-stāvu daudzdzīvokļu dzīvojamā māja ar nedzīvojamām telpām ar kopējo platību 324,8 m². Ēka ir apmierinošā tehniskā stāvoklī. Ēka celta 1830.gadā. Zemes gabals ar kopējo platību 1,179 ha. Īpašums pārdots izsolē 2025.gada maijā, pārdošanas cena bija 44900 EUR.

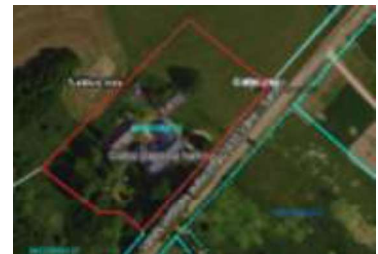
**Objekts Nr.3. (Saldus M-320).** Nekustamā īpašuma Saldus novadā, Gaiķu pagastā, blakus autoceļam V1430 Vāne - Saldus sastāvs: 2-stāvu daudzdzīvokļu dzīvojamā māja ar kopējo platību 411,4 m<sup>2</sup>. Ēka celta 1856.gadā. Ēka ir apmierinošā, daļēji apmierinošā tehniskā stāvoklī, nomainīts jumta segums, daļai iekštelpu nepieciešams remonts. Īpašuma sastāvā ir palīgceltņes. Zemes gabals ar kopējo platību 1,0467 ha. Īpašums piedāvājumā kopš 2026.gada jūnija, orientējošā pārdošanas cena ir 58 500 EUR.
