Atzinums par nekustamā īpašuma, kas atrodas  
**Ludzas novadā, Zilupes pilsētā, Skaistā ielā 10,**  
piespiedu pārdošanas vērtību.

Pēc Jūsu pasūtījuma esam veikuši nekustamā īpašuma, ar kadastra numuru 6817 003 0223, kas atrodas **Ludzas novadā, Zilupes pilsētā, Skaistā ielā 10**, ir reģistrēts Zilupes pilsētas zemesgrāmatas nodalījumā Nr.100000128916 un sastāv no zemes vienības ar kadastra apzīmējumu 6817 003 0223 un kopējo platību 1918 m<sup>2</sup>, būves (dzīvojamās mājas) ar kadastra apzīmējumu 6817 003 0223 001 un kopējo platību 56.8 m<sup>2</sup> un būves (saimniecības ēkas) ar kadastra apzīmējumu 6817 003 0223 002 un kopējo platību 67 m<sup>2</sup> (turpmāk tekstā „Objekts”) novērtēšanu. Atzinums satur mūsu viedokli par iepriekš minētā nekustamā īpašuma piespiedu pārdošanas vērtību.

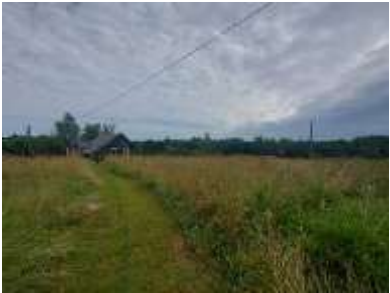
| Upes iela | Piebraucamais ceļš līdz mājai | Teritorija |

Piebraukšana zemes vienībai pa Upes ielu, kas klāta ar apmierinošas kvalitātes grants ceļa segumu. Autotransporta plūsma gar īpašumu nav intensīva. Kopumā piebraukšana zemes vienībai ar personīgo autotransportu ir daļēji ērta (ceļš dabā neeksistē, ir aizaudzis ar zāli).

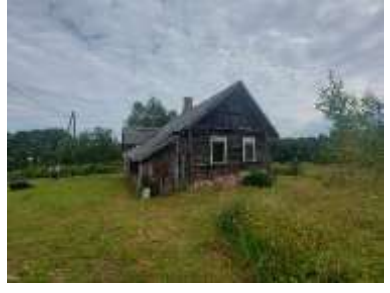
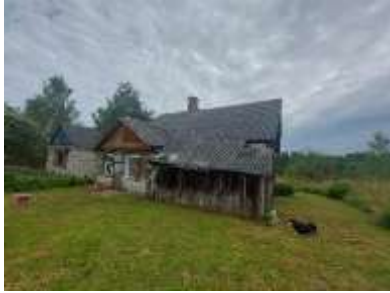
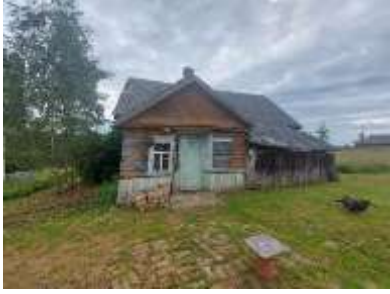
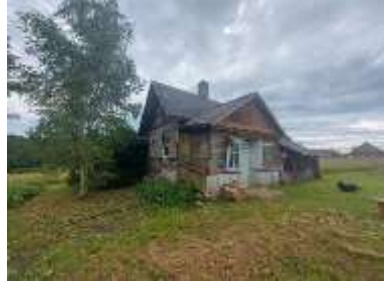
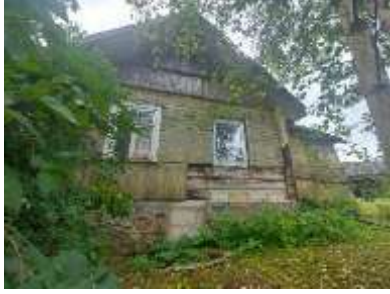
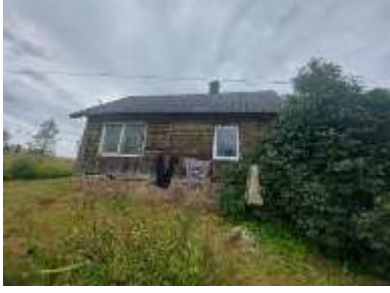
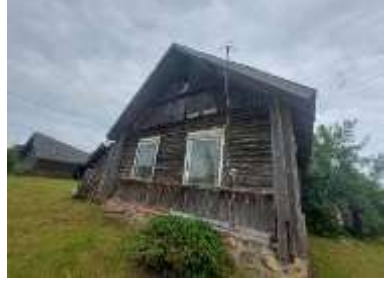
| Teritorija | Teritorija un dzīvojamā māja | Teritorija un dzīvojamā māja |
| Teritorija un dzīvojamā māja | Teritorija un dzīvojamā māja | Dzīvojamā māja |
| Teritorija un dzīvojamā māja | Teritorija un dzīvojamā māja | Teritorija |

Ēkas uzbūvēta un ekspluatācijā pieņemta 1937.gadā. Ēkas plānojums, telpu platības, izmantotie materiāli nav atbilstoši mūsdienu prasībām. Ēkas tehniskais stāvoklis kopumā ir nosacīti apmierinošs.

Ēkas konstruktīvie pamatelementi un to tehniskais stāvoklis:

| Konstruktīvais pamatelements | Konstruktīvais risinājums | Tehniskais stāvoklis |
|---|---|---|
| Pamati | Dzelzsbetons, betona bloki | Apmierinošs |
| Ārsienas un nesošās starpsiena | Koka karkasa konstrukcijas līdz 15 cm biezumā, koka dēļi | Apmierinošs |
| Ārsienu ārējā apdare | Krāsoti koka dēļi | Apmierinošs |
| Jumta segums | Vilņotās azbestcimenta loksnes | Apmierinošs |

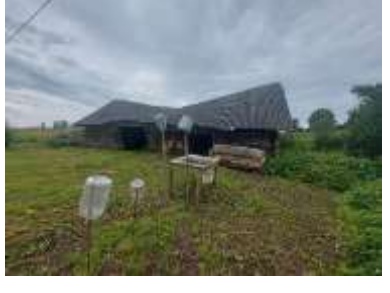
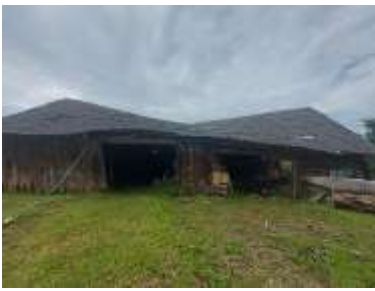
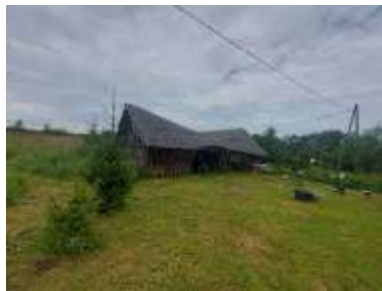
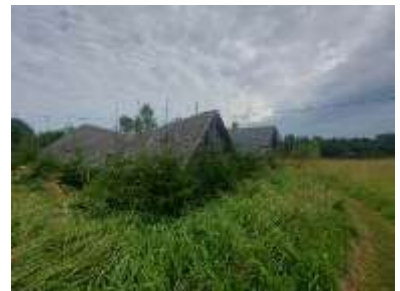
| Teritorija | Teritorija | Teritorija un saimniecības ēka |

**Saimniecības ēka**

**Teritorija un saimniecības ēka**

Ēkas uzbūvēta un ekspluatācijā pieņemta 1937.gadā. Ēkas plānojums, telpu platības, izmantotie materiāli nav atbilstoši mūsdienu prasībām. Ēkas tehniskais stāvoklis kopumā ir slikts..

| Nolietojums | V4 – Ēka neapmierinošā tehniskā stāvoklī |

| Konstruktīvais pamatelements | Konstruktīvais risinājums | Tehniskais stāvoklis |
|---|---|---|
| Pamati | Dzelzsbetons, betona bloki | Slikts |
| Ārsienas un nesošās starpsiena | Koka karkasa konstrukcijas līdz 15 cm biezumā, koka dēļi | Slikts |
| Ārsienu ārējā apdare | Koka dēļi | Slikts |
| Jumta segums | Viļņotās azbestcimenta loksnes | Slikts |
