Atzinums par ½ domājamās daļas nekustamā īpašuma (būvju),  
kas atrodas **Dienvidkurzemes novadā,  
Vaiņodes pagastā, Vaiņodē, Dārza ielā 21**  
piespiedu pārdošanas vērtību.

Pēc Jūsu pasūtījuma esam veikuši ½ domājamās daļas nekustamā īpašuma (būvju), ar kadastra numuru 6492 506 0024, kas atrodas **Dienvidkurzemes novadā, Vaiņodes pagastā, Vaiņodē, Dārza ielā 21**, un ir reģistrēts Vaiņodes pagasta zemesgrāmatas nodaļā Nr.100000589569, un sastāv no būves (dzīvojamās ēkas) ar kadastra apzīmējumu 6492 006 0285 001 un kopējo platību 61,7 m<sup>2</sup>, būves (šķūņa ēkas) ar kadastra apzīmējumu 6492 006 0285 002 un kopējo platību 63,8 m<sup>2</sup>, būves (kūts ēkas) ar kadastra apzīmējumu 6492 006 0285 003 un kopējo platību 21,3 m<sup>2</sup> un būves (šķūņa ēkas) ar kadastra apzīmējumu 6492 006 0285 004 un kopējo platību 32,3 m<sup>2</sup> (turpmāk tekstā „Objekts”) novērtēšanu. Atzinums satur mūsu viedokli par iepriekš minētā nekustamā īpašuma piespiedu pārdošanas vērtību.

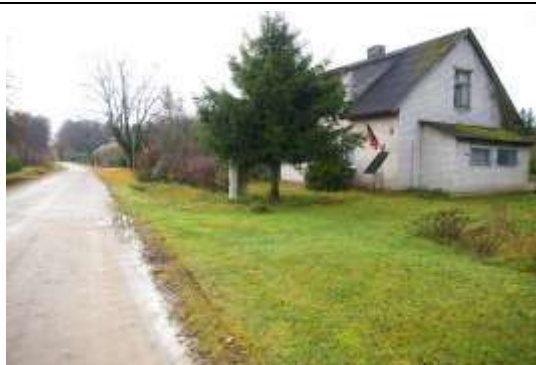
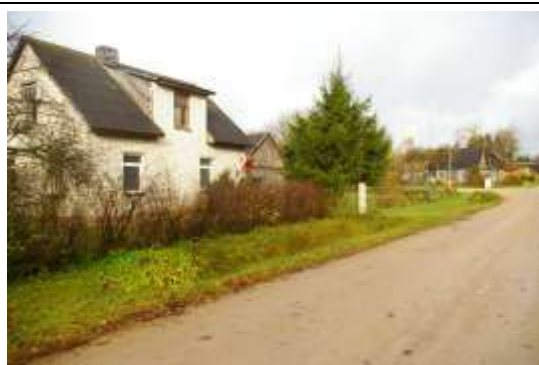
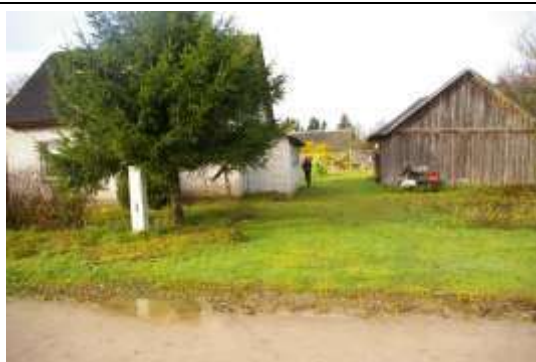
Kopskats uz vērtējamo Objektu no Dārza ielas puses

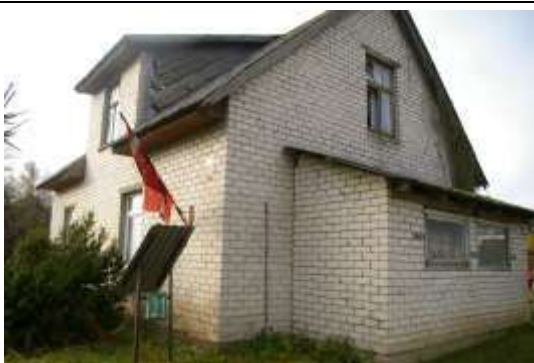
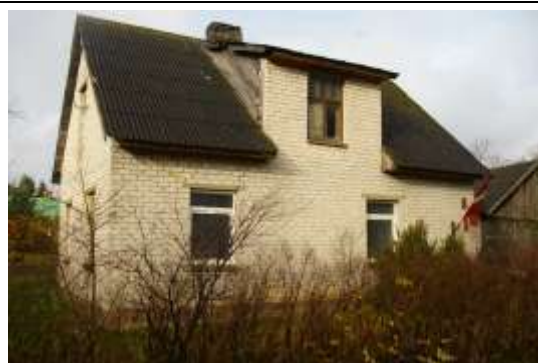
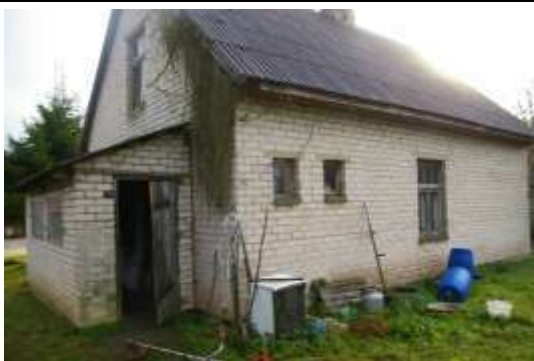
Būve (dzīvojamā māja) ar kadastra apzīmējumu 6409 003 0121 001

Ēka celta 1984.gadā, VZD datos nav atzīmes par ēkas pieņemšanā ekspluatācijā gadu. Ēkas plānojums, telpu platības, izmantotie materiāli ir atbilstoši “padomju” laika prasībām. Ēkas tehniskais stāvoklis kopumā ir daļēji apmierinošs.

| Konstruktīvais pamatelements | Konstruktīvais risinājums | Tehniskais stāvoklis |
|---|---|---|
| Pamati | Monolīts dzelzbetons/betons | Apmierinošs |
| Ārsienas un nesošās starpsiena | Vieglbetona bloku/ķieģeļu mūra konstrukcijas | Apmierinošs |
| Jumta konstrukcija | Divslīpa koka konstrukcija | Apmierinošs |
| Jumta segums | Viļņotās azbestcimenta loksnes | Daļēji apmierinošs |
| Logu ailes | Koka | Daļēji apmierinošs |
| Ārdurvis | Koka | Daļēji apmierinošs |

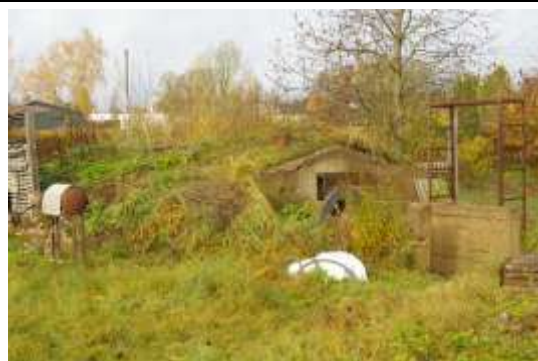
Būve (šķūņa ēka) ar kadastra apzīmējumu 6409 003 0121 002

Ēka celta 1984.gadā, VZD datos nav atzīmes par ēkas pieņemšanā ekspluatācijā gadu. Ēkas plānojums, telpu platības, izmantotie materiāli ir atbilstoši "padomju" laika prasībām. Ēkas tehniskais stāvoklis kopumā ir daļēji apmierinošs/slikts.

| Konstruktīvais pamatelements | Konstruktīvais risinājums | Tehniskais stāvoklis |
|---|---|---|
| Pamati | Dzelzbetona/betona bloki | Daļēji apmierinošs |
| Ārsienas un nesošās starpsienas | Dzelzbetona/betona bloki | Daļēji apmierinošs |

| Jumta konstrukcija | Dzelzbetona bloki | Daļēji apmierinošs |
| Ārdurvis | Koka | Daļēji apmierinošs |

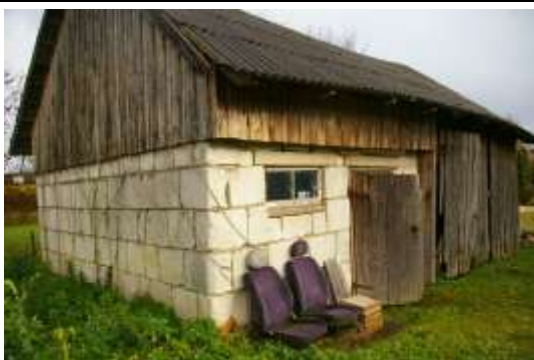
Būve (kūts ēka) ar kadastra apzīmējumu 6409 003 0121 003

Ēkas celtas 1984.gadā, VZD datos nav atzīmes par ēku pieņemšanā ekspluatācijā gadu. Ēkas plānojums, telpu platības, izmantotie materiāli ir atbilstoši "padomju" laika prasībām. Ēkas tehniskais stāvoklis kopumā ir daļēji apmierinošs/slikts.

| Konstruktīvais pamatelements | Konstruktīvais risinājums | Tehniskais stāvoklis |
|---|---|---|
| Pamati | Dzelzbetona/betona bloki | Daļēji apmierinošs |
| Ārsienas un nesošās starpsiena | Ķieģeļu mūra/koka konstrukcijas | Daļēji apmierinošs |
| Jumta konstrukcija | Divslīpa koka konstrukcija | Daļēji apmierinošs |
| Jumta segums | Vilņotās azbestcimenta loksnes | Daļēji apmierinošs |

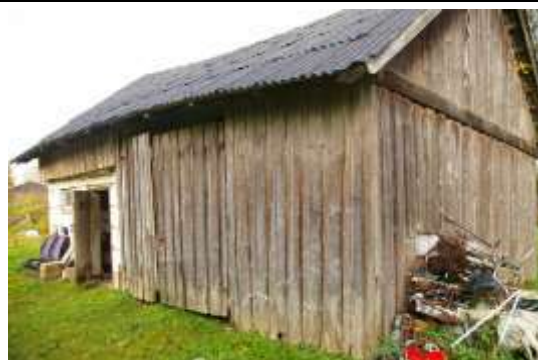
Būve (šķūņa ēka) ar kadastra apzīmējumu 6409 003 0121 004
