## **TEHNISKĀS APSEKOŠANAS ATZINUMS**

**Bērzu iela 1, Aizkraukle**

**Tehniskās apsekošanas atzinums**

**TAA/2024-20\_01**

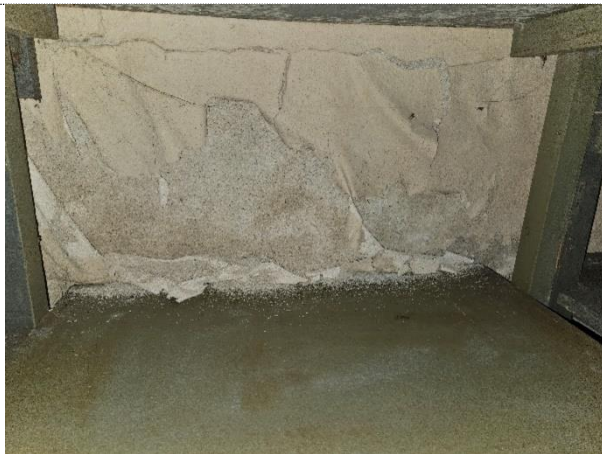
4.1.1. attēls

Apsekotajai ēkai izbūvēti lentveida pamati no betona. Ēkai izbūvēts pagrabstāvs, kur iespējams apsekot pamatu konstrukciju. Apsekošanas laikā konstatēti plaši izsāļojumi ēkas pagrabstāva līmenī.

Apsekošanas laikā konstatēts, ka vējtvera piebūve, kas izbūvēta ēkas dienvidrietumu stūrī, atdalās no pārējās ēkas. Starp piebūves sienu un ēkas sienu ir plaša, kas aizpildīta ar poliuretāna putām.

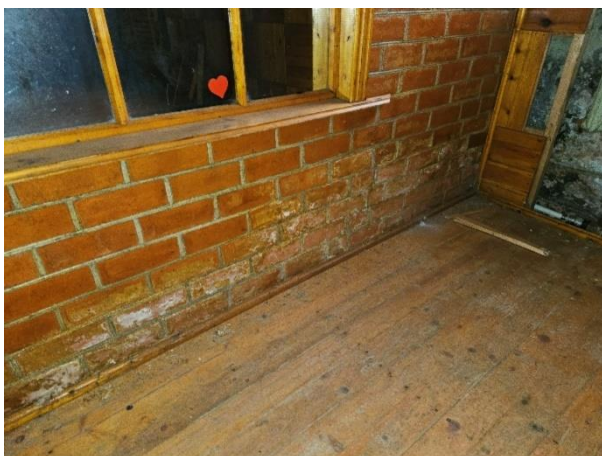
4.2.1. attēls

Apsekošanas laikā ne horizontālā, ne vertikālā hidroizolācija konstatēta netika. Apsekojot ēkas pagrabstāva stāvu pa ārējo perimetru un iekšsienām tika konstatēti plaši izsāļojumi, apdares bojājumi, līdz ar to esošie hidroizolācijas risinājumi nenodrošina ēkas konstrukciju aizsardzību pret kapilāro mitrumu. Hidroizolācijas vai nu nav vispār, vai tās tehniskais stāvoklis vērtējams kā neapmierinošs.

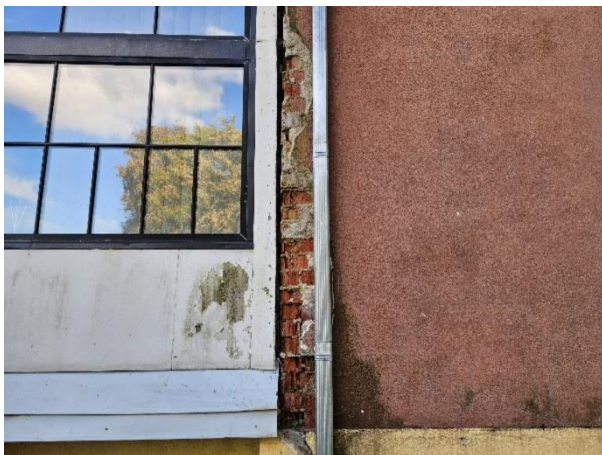
4.3.5. attēls

Apsekošanas laikā konstatēts, ka sienām lokāli atslāņojies apmetums un sākusies ķieģeļu erozija. Lokālās vietās neblīvas noteksistēmas dēļ mūrim dziļa erozija. Apsekotās ēkas vienkārtīgās

daļas ziemeļu fasādei virs ķieģeļu mūra izbūvēta trapeceveida skārda apdare. Zem skārda mūris dziļi erodējies.

Konstatēts, ka lokāli apmetums atslāņojies no nesošās sienas dzegas zonā kas var nokrist, tādējādi apdraudot gan ēkas lietotāju gan apkārtējo drošību.

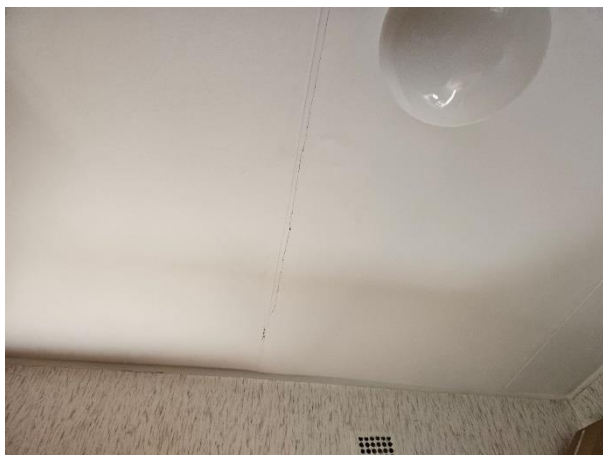
4.4.1. attēls

Vairākās vietās konstatētas plaisas panelu garensavienojuma šuvēs un aizpildījuma izdrupumi. Ēkas pagrabstāvā, monolītajam betona pārsegumam, konstatēta dziļa stiegrojuma korozija un mitruma radīti bojājumi. Nepieciešams veikt pagrabstāva pārseguma stiegrojuma pretkorozijas apstrādi un aizsargslāņa atjaunošanu.

Nepieciešams veikt pagrabstāva pārseguma stiegrojuma pretkorozijas apstrādi un aizsargslāņa atjaunošanu.

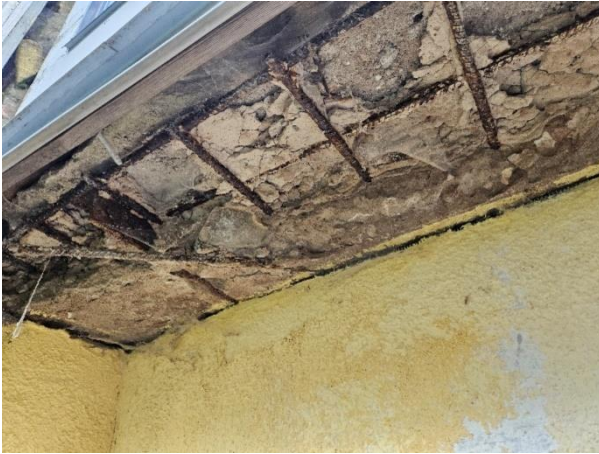
4.4.7. attēls

Ēkas vienkārtīgajai daļai izbūvēts monolītā betona pārsegums, kas izbūvēts konsolē un balsta vienkārtīgās daļas nenesošās sienas. Pārsegumam ēkas daļas dienvidu fasādē, kas ir ārpusē, ir stipra betona erozija un stiegrojuma korozija (4.4.9. attēls sarkanā krāsā). Pārseguma daļa pirmsavārijas stāvoklī. Šajā zonā nav pieļaujama telpu ekspluatācija.

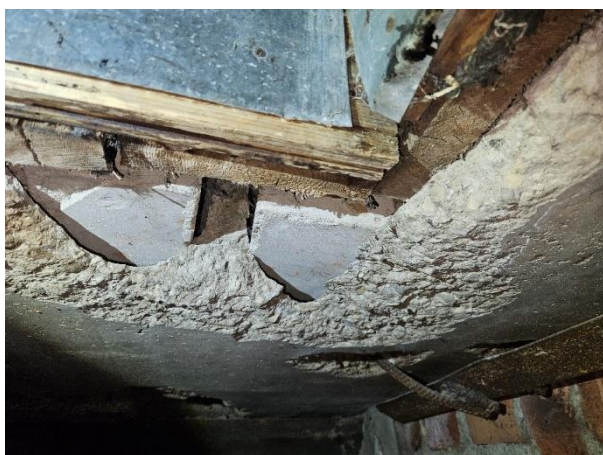
4.5.3. attēls

Visas ēkas jumta konstrukcijas būvētas no dobajiem pārseguma paneļiem. Apsekošanas laikā konstatēti atvērumi, kas izbūvēti pēc jumta paneļu montāžas. Atvērumi izbūvēti ventilācijas gaisvadu šķērsojumos un lūkai, lai nodrošinātu nokļūšanu uz jumta. Izbūves laikā bojāts paneļu nesošais stiegrojums. Atvērumu zonā paneļiem izbūvētas pastiprinājuma sijas no tērauda. Netika iesniegta

dokumentācija, kas apliecinātu būvniecības ieceres izstrādāšanu. Nepieciešams izbūvēt stiegrojuma aizsargslāni, lai nesāktos stiegrojuma korozija.

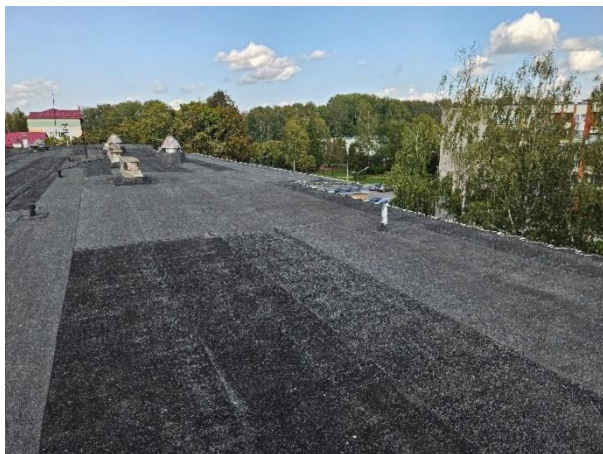
4.5.7. attēls

Ēkai izbūvēts bitumena ruļļu materiāla jumta segums. Pa jumta perimetru izbūvēti sildkabeļi. Lokālās vietās konstatēti seguma uzpūtumi un nehermētiski savienojumi ar citām konstrukcijām. Jumta segumam ir vismaz 10 gadi, kas parasti ir bitumena ruļļu materiāla garantijas laiks, līdz ar to šobrīd jāērēķinās ar regulārām iespējamām investīcijām, kas ir saistītas ar jumta seguma remontdarbiem. Jumta seguma nomaiņu nav nepieciešams veikt tūlīt, bet to ir ieteicams ieplānot, jo paredzams, ka klāja bojājumi var attīstīt arī seguma bojājumus.

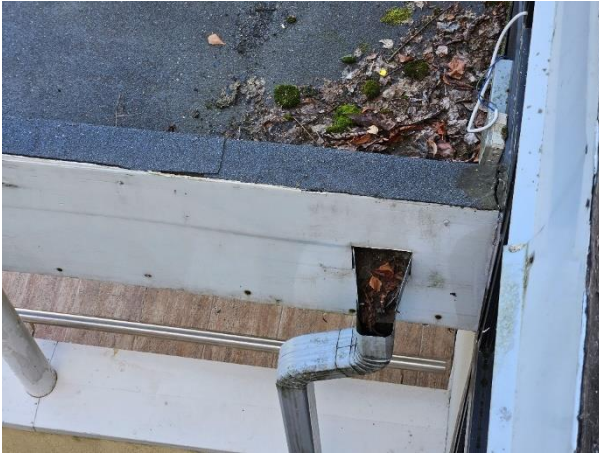
4.5.11. attēls

Ēkai izbūvēta ārējā lietussūdens novadīšanas sistēma no cinkotām skārdas tekhnēm un caurulēm. Jumtiņam, kas izbūvēts ēkas austrumu fasādē, noteksisstēma pilna ar sūnām un nepilda savu funkciju. Vienstāvēgajai ēkas daļai noteksisstēma nav hermētiska un bojā sienu konstrukciju.

Nokrišņu ūdens tiek novadīts pie pašiem pamatiem, tādējādi, tiek pastiprināti mitrināta pamatu konstrukcija.

Apsekošanas laikā noteksisstēmas elementiem tika konstatēti defekti, kas ietekmē tās darbību.

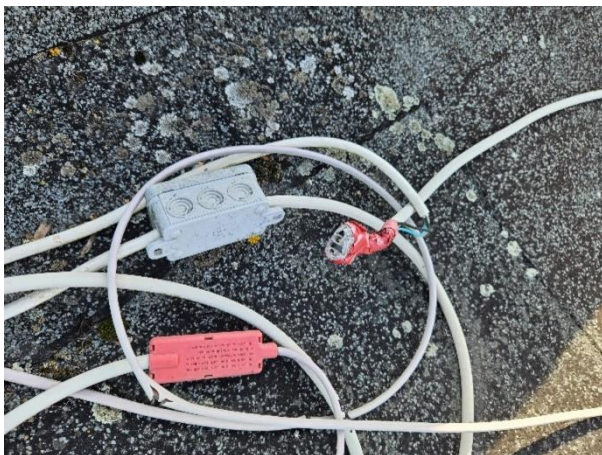
4.5.16. attēls

Apsekošanas laikā konstatēts, ka uz jumta atrodas dažādi vadi, kuri nav kvalitatīvi noizolēti, tiem var piekļūt mitrums vai var gūt elektrotraumu. Tādējādi ir elektrotraumas risks un neatbilstības attiecībā uz lietošanas drošumu.

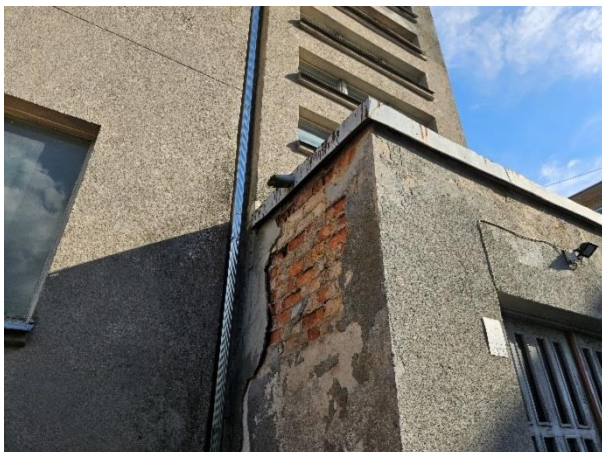
4.8.1. attēls

Ēkai izbūvēta apmetuma apdare, kas krāsota dažādos toņos. Apsekošanas laikā konstatēta lokāla apmetuma atslāņošanās. Austrumu fasādē plaši atslāņojies krāsojums.

Konstatēts, ka lokāli apmetums atslāņojies no nesošās sienas dzegas zonā kas var nokrist, tādējādi apdraudot gan ēkas lietotāju gan apkārtējo drošību.

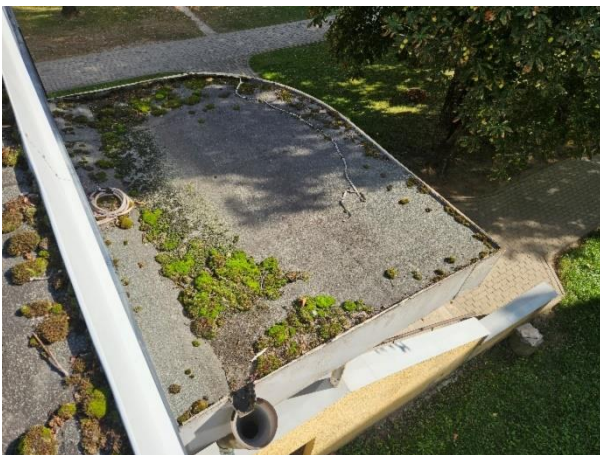
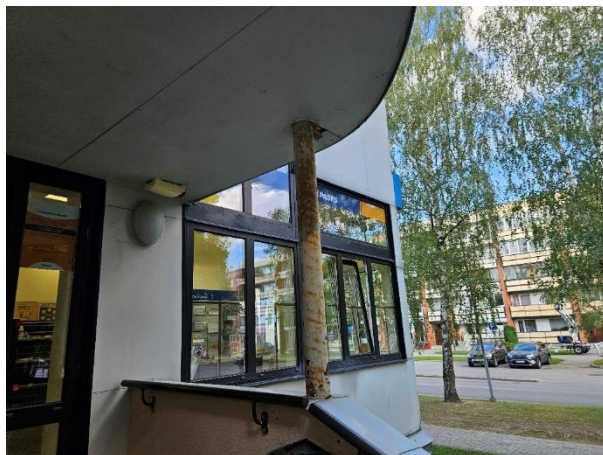
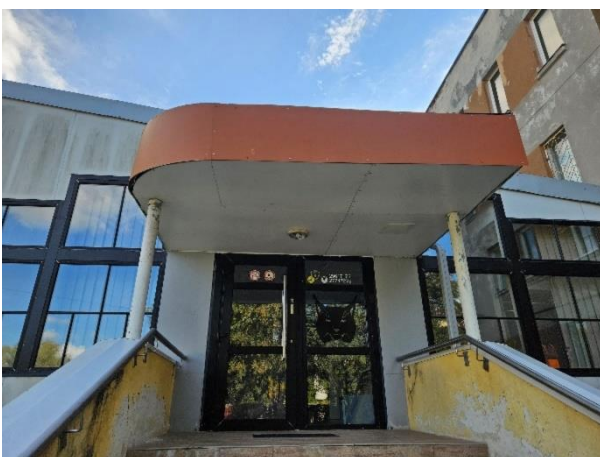
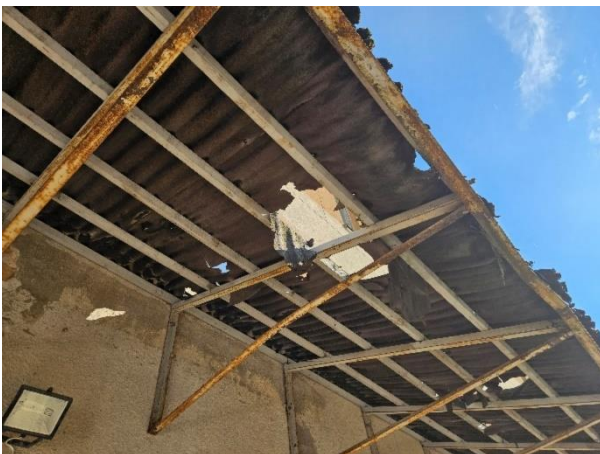
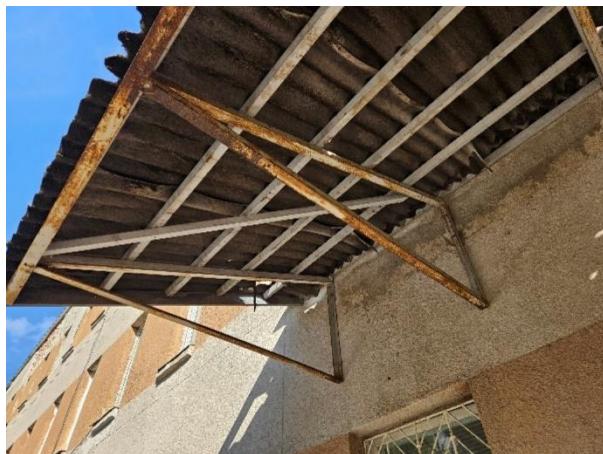
Pie ēkas ieejām ir dažādi lieveņi un jumtiņi. Austrumu fasādē izbūvēts stikla jumtiņš ar metāla nesošo konstrukciju. Pie vienkārtīgās daļas ziemeļu un dienvidu ieejām izbūvēti betona konstrukcijas jumtiņi, kas balstās uz metāla kolonnām. Kolonnām virspusēja korozija.

Ēkas rietumu fasādē pie rampas izbūvēts metāla konstrukcijas jumtiņš ar bitumena viļņotajām jumta loksnēm. Nesošā konstrukcija plaši korodējusi. Jumta segumam stipri bojājumi. Nepieciešams veikt pretkorozijas apstrādi metāla elementiem un aizsargkrāsojuma atjaunošanu. Jumta segumu nepieciešams nomainīt vai remontēt.

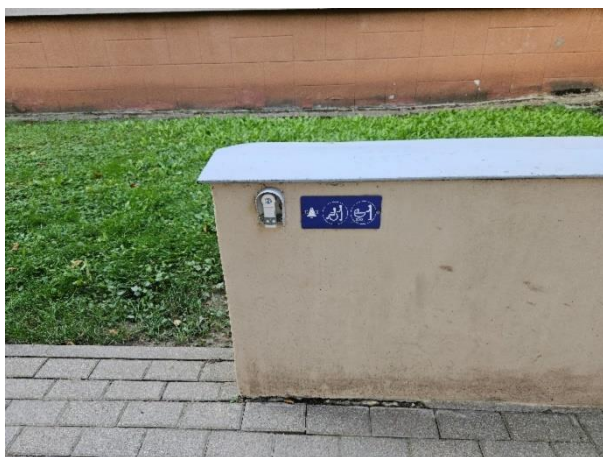
4.10.1. attēls

Apsekošanas laikā netika konstatēts panduss, kas nodrošinātu patstāvīgu iekļūšanu ēkā. Vides pieejamības prasības ēkā, kas attiecināmas uz publiskām būvēm, lai ēka būtu piemērota cilvēkiem ar funkcionāliem traucējumiem, ir nodrošinātas telpām, kam ieeja ir no vienstāvēģās daļas dienvidu ieejas pirmā stāva līmenī ar signālpogas palīdzību. Poga signalizē iekštelpās esošajiem

darbiniekiem un darbinieki palīdz nokļūt iekšējās cilvēkiem ar kustību traucējumiem. VAS “Latvijas Pasts” platības pirmajā stāvā nodrošinātas, lai tajās varētu iekļūt cilvēki ar funkcionāliem ierobežojumiem. Ēkā nav lifts vai cita veida palīgierīces nokļūšanai 2. stāvā. Nav izbūvēta tualete, kas atbilst vides pieejamības prasībām cilvēkiem ar funkcionāliem traucējumiem.

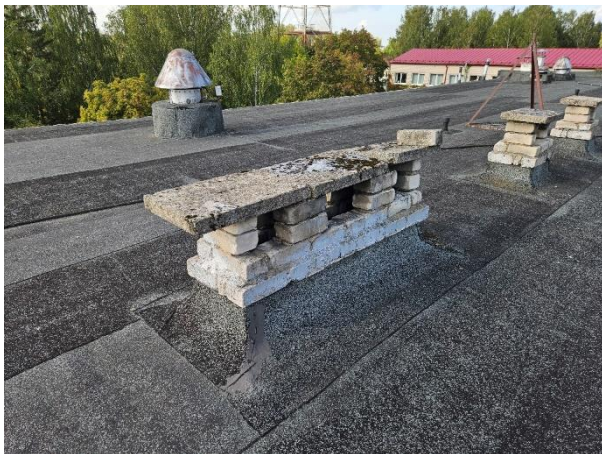
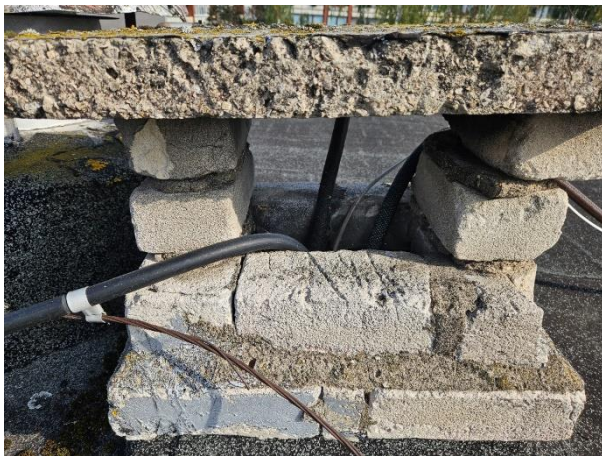
Apsekotajai ēkas virs jumta konstrukcijām izbūvēti dabīgās ventilācijas kanāli no silikāta ķieģeļu mūra ar betona plākšņu jumtiņiem. Lokāliem kanāliem jumtiņi nestabili un mūra konstrukcija daļēji zaudējusi telpisko noturību. Kā arī jumtiņi neveido pārkari un pastāv nokrišņu ūdens infiltrācijas iespējamība.

Apsekošanas laikā konstatēts, ka lokālos dabīgās ventilācijas kanālos izbūvētas inženierkomunikācijas – elektroinstalācija, kas ir aizliegts atbilstoši MK noteikumiem Nr. 238 “Ugunsdrošības noteikumi” punktam Nr 89.13 (*89. Aizliegts: 89.13. izmantot dūmvadu, mehāniskās ventilācijas sistēmu un dabiskās ventilācijas kanālu tam neparedzētiem nolūkiem (elektroinstalācijas, elektronisko sakaru tīklu vai citu inženiertīklu tranzītam).*

Šāda darbība uzskatāma par patvaļīgu būvniecību un ugunsdrošības noteikumu pārkāpumu.

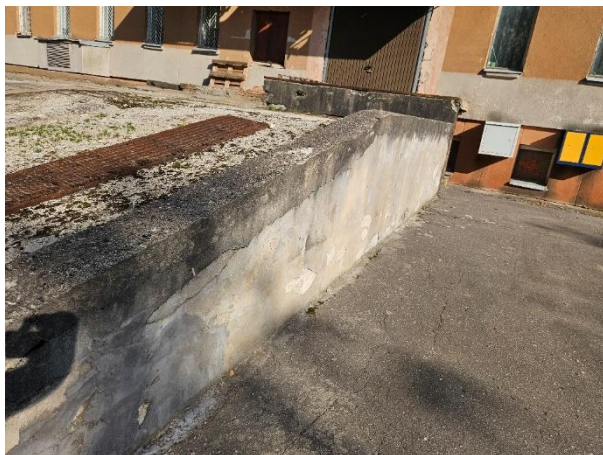
4.12.3. attēls

Apsekotajai ēkai rietumu fasādē izbūvēta monolītā dzelzsbetona rampa. Rampa tiek ekspluatēta. Apsekošanas laikā konstatēta rampas platformas stieģrojuma korozija un atslāņošanās, metāla konstrukciju un elementu korozija. Tehniskais stāvoklis vērtējams kā neapmierinošs.

Apsekošanas laikā konstatēta rampas platformas stiegrojuma korozija un atslāņošanās, metāla konstrukciju un elementu korozija. Tehniskais stāvoklis vērtējams kā neapmierinošs

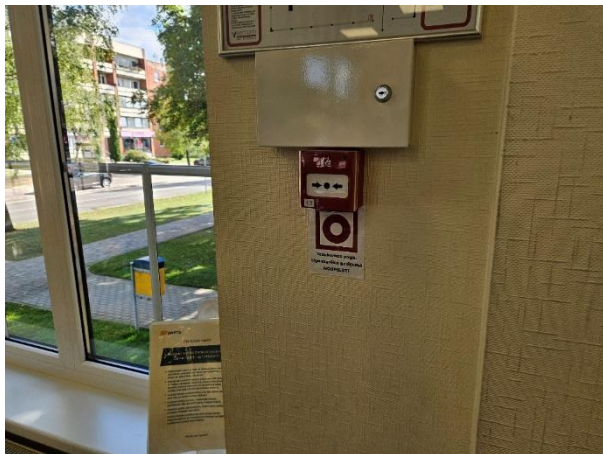
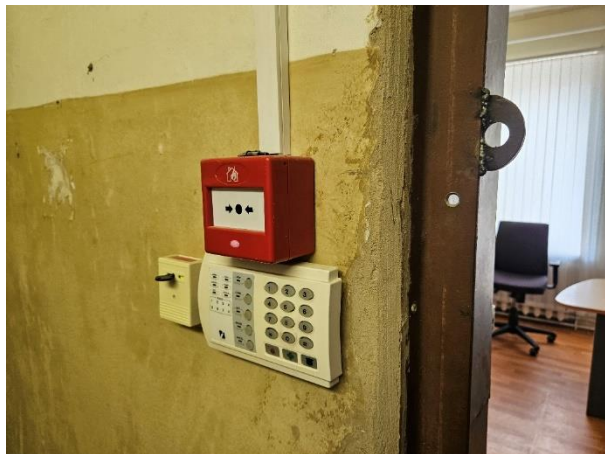
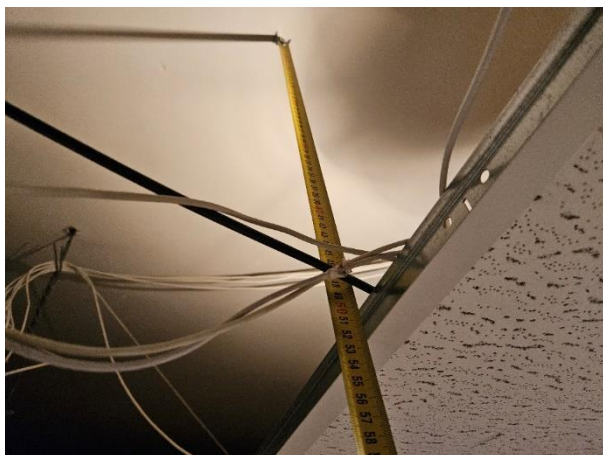
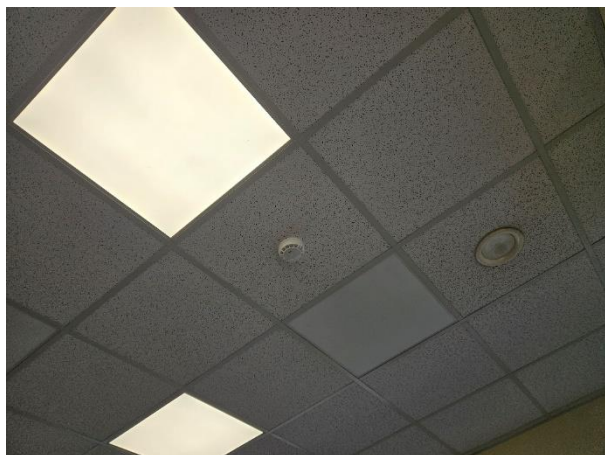
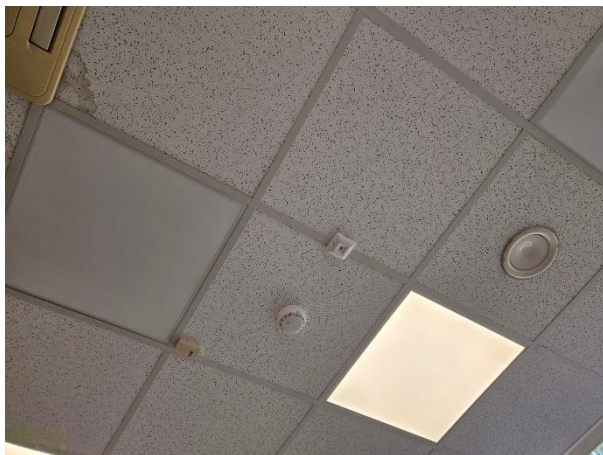
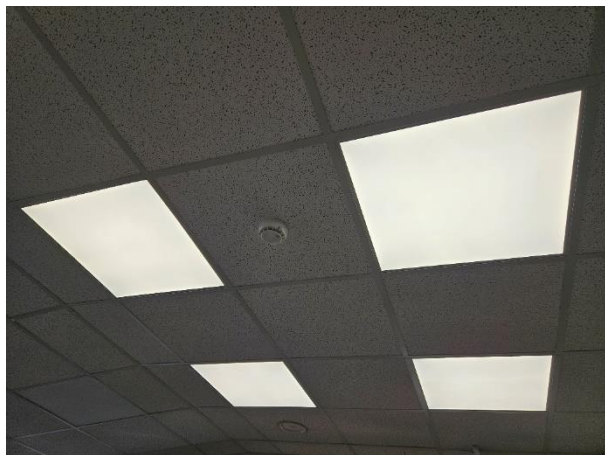
Ēkas lokālās telpās ir ierīkoti automātiskās ugunsgrēka atklāšanas un trauksmes signalizācijas sistēmas dūmu detektori. Pie sienām gaitenēs ir trauksmes pogas ar atbilstošām zīmēm. Lielākajā daļā telpu nav dūmu detektoru, kā arī nav izbūvēti dublējošie dūmu detektori virs iekārtajiem griestiem.

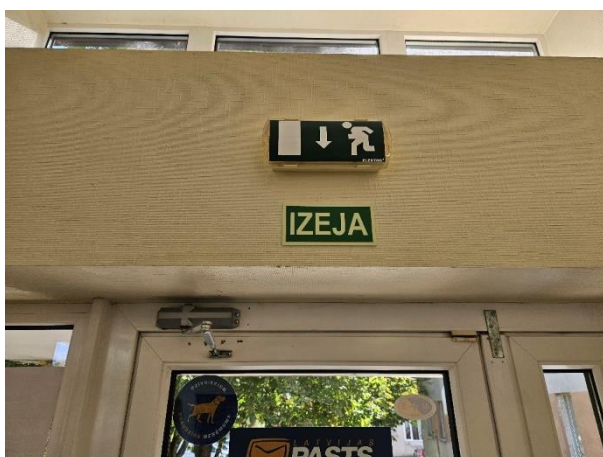
5.6.1. attēls

Saskaņā ar LBN 201-15 161. punktu, ēkā ierīko evakuācijas avārijapgaismi, ja evakuējamo skaits ir lielāks par 50 un ēkā vienlaikus var atrasties vairāk par 100 cilvēkiem. Ēkā ir evakuācijas avārijapgaismes elementi tikai vienvēstībai ēkas daļai. Ēkas evakuācijas izeja vienvēstībai daļai marķētas atbilstoši likumdošanai.
