## TEHNISKĀS APSEKOŠANAS ATZINUMS

| OBJEKTA ADRESE: | Slimnīcas iela 9A, Bauska |

# TEHNISKĀS APSEKOŠANAS DARBA UZDEVUMS

| OBJEKTS: | Pasta ēka |

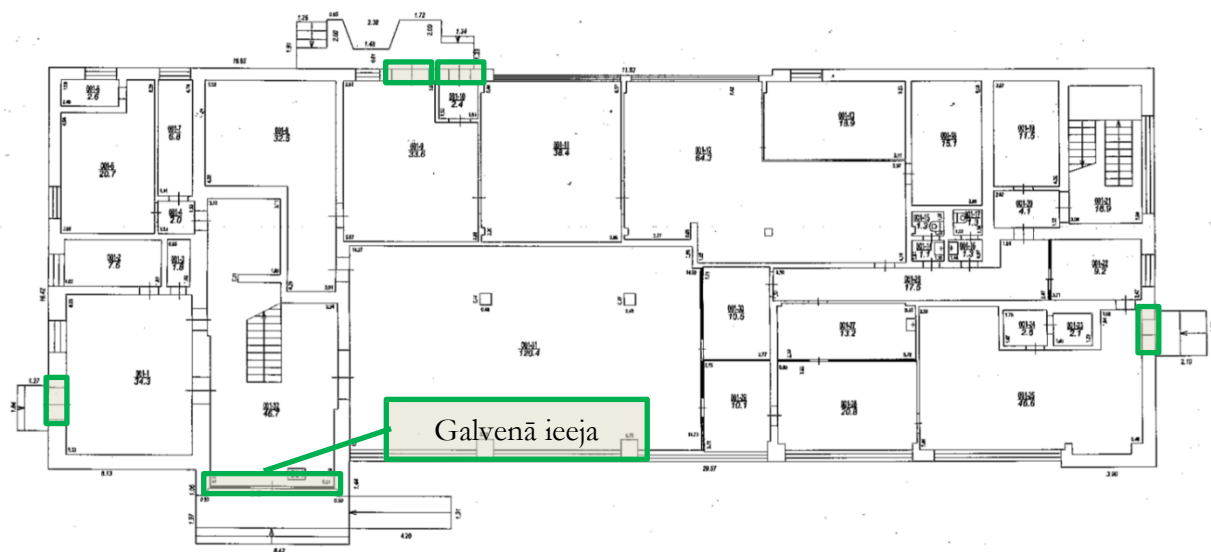
2.3.1. attēls.

Ēkas lielākajai daļai ir trīsstāvu būvaprjoms, bez pagraba, 5 ieejas pirmā stāva līmenī (2.3.1. attēls apzīmētas zaļā krāsā).

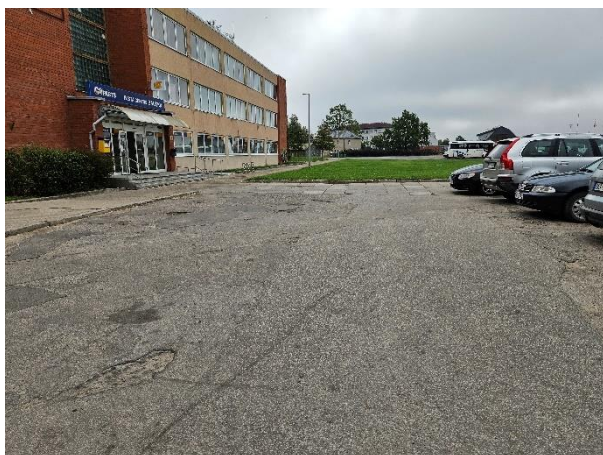
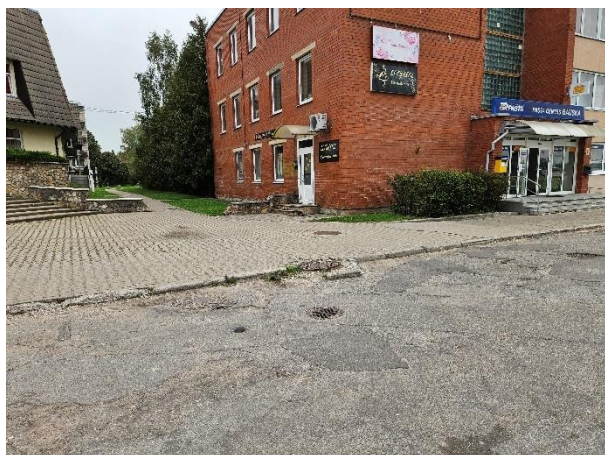
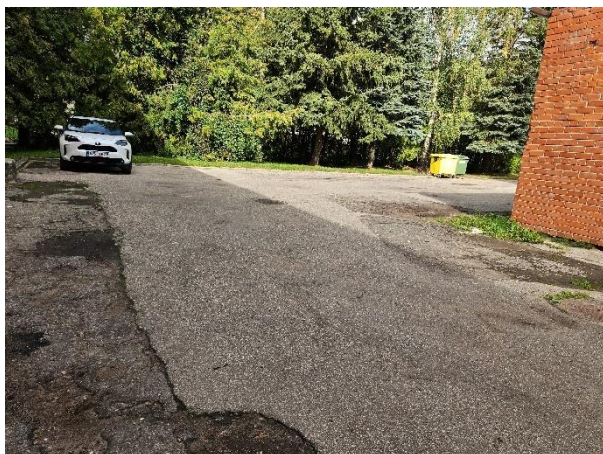
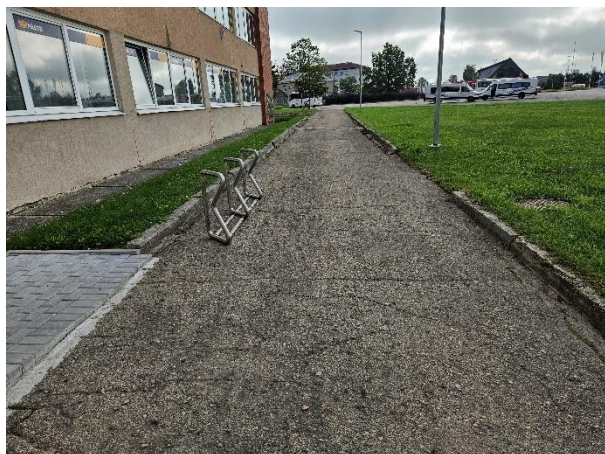
Nokļūšana pie ēkas ar automašīnu ir nodrošināta no Slimnīcas ielas puses, kur pie ēkas izveidots asfalta seguma automašīnu stāvlaukums. Stāvlaukumam būtiski bojājumi nav konstatēti.

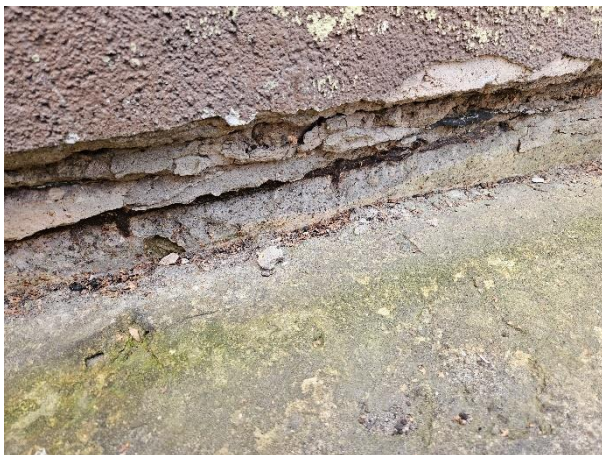
4.1.4. attēls

Lokālās vietās lentveida pamatiem virsmas erozija un virsējā slāņa atslāņošanās un konstatēta stiegrojuma korozija.

Ieteicams veikt stiegrojuma pretkorozijas apstrādi un atjaunot aizsargslāni, kā arī atjaunot apmetuma slāni.

Lentveida pamatiem Ieteicams veikt stiegrojuma pretkorozijas apstrādi un atjaunot aizsargslāni, kā arī atjaunot apmetuma slāni.

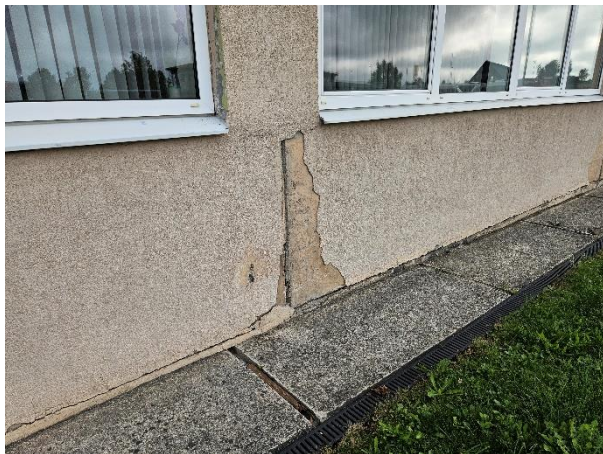
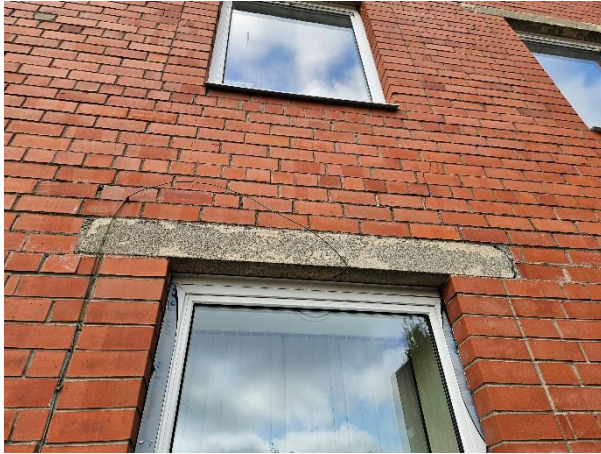
Logu un durvju ailām, kas izbūvētas mūra sienās, izbūvēta dzelzsbetona pārsedzes. Vairākām pārsedzēm atslāņojies aizsargslānis un sākusies stiegrojuma korozija. Nepieciešams veikt stiegrojuma pretkorozijas apstrādi un atjaunot aizsargslāni.

Vairākām pārsedzēm atslāņojies aizsargslānis un sākusies stiegrojuma korozija. Nepieciešams veikt stiegrojuma pretkorozijas apstrādi un atjaunot aizsargslāni.

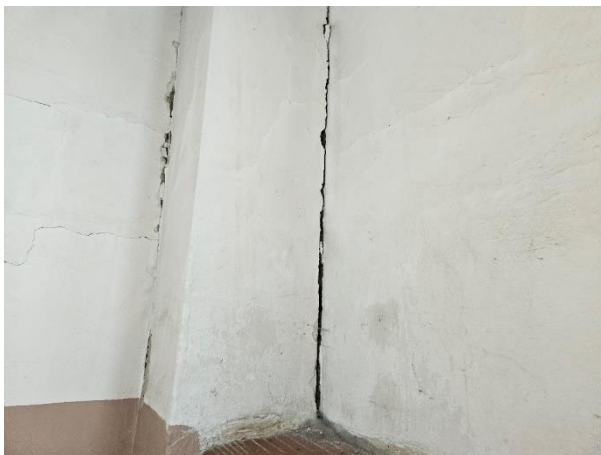
4.4.1. attēls.

Apsekojot objektu ne karkasa konstrukciju elementos, ne ēkas apdarē netika konstatēti tādi būtiski bojājumi vai neatbilstības vai to pazīmes, kas apdraudētu būves atbilstību mehāniskās stiprības un stabilitātes, kā arī lietošanas drošības prasībām, tehniskais stāvoklis ir apmierinošs.

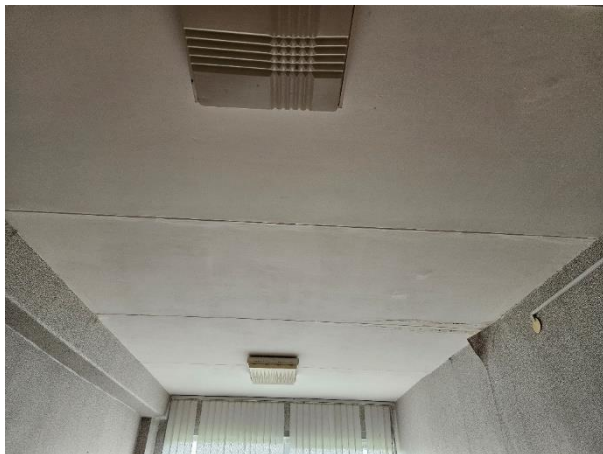
4.5.1. attēls

Objekta apsekošanas laikā konstatēts, ka starpstāvu pārsegumi izbūvēti no dobajiem pārseguma paneļiem un ribotajiem pārseguma paneļiem kāpņu telpai ēkas ziemeļu daļā. Lokālās vietās konstatētas nelielas plaisas un apmetuma izbirumi savienojuma šuvēs.

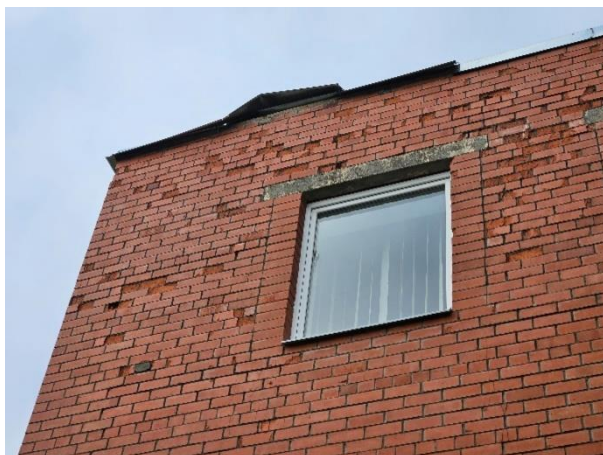
4.6.9. attēls

Virs mūra konstrukcijām izbūvēti cinkota skārda noselementi. Lokālās vietās noselementi bojāti un nav droši nostiprināti un pastāv to nokrišanas risks. Tādējādi tiek apdraudēti gan ēkas lietotāji, gan garām gājēji. Netiek izpildītas prasības attiecībā uz lietošanas drošību. Nepieciešams nostiprināt skārda noselementus.

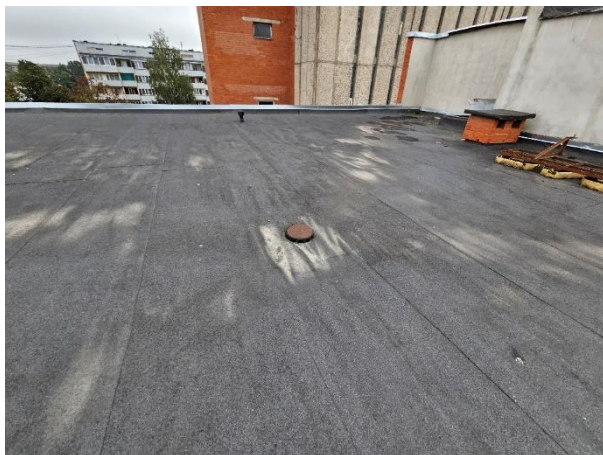
4.6.11. attēls

Ēkai izbūvēta ārējā lietus ūdens novadīšanas sistēma. Apsekošanas laikā noteksisēmas elementiem netika konstatēti defekti, tehniskais stāvoklis vērtējams kā apmierinošs.

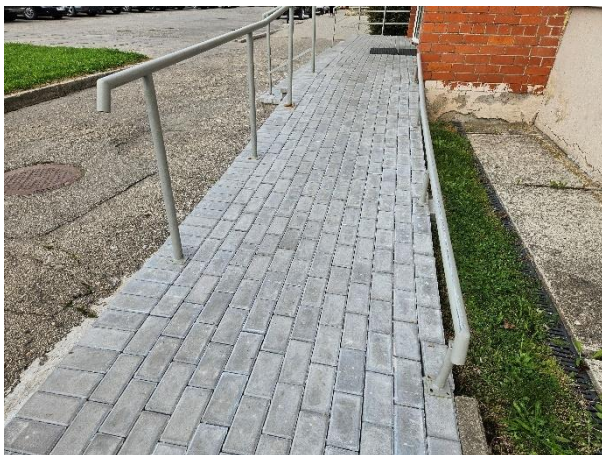
4.9.1. attēls

Vides pieejamības prasības ēkā, kas attiecināmas uz publiskām būvēm, lai ēka būtu piemērota cilvēkiem ar funkcionāliem traucējumiem, ir nodrošinātas telpām, kam ieeja ir no galvenās ieejas. Tur izveidots lēzens panduss. Biroju platības pirmajā stāvā nodrošinātas, lai tajās varētu iekļūt cilvēki ar funkcionāliem ierobežojumiem. Ēkā nav lifts vai cita veida palīgierīces nokļūšanai 2. vai 3. stāvā.

Nav izbūvētas tualetes, kas atbilst vides pieejamības prasībām cilvēkiem ar funkcionāliem traucējumiem.

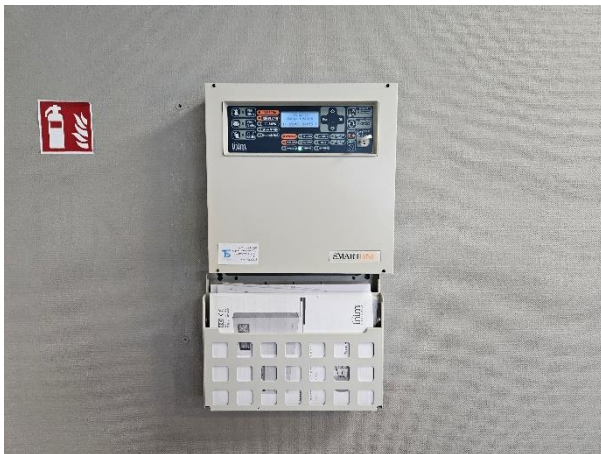
5.4.1. attēls

Atbilstoši ar LBN 201-15 185.2. punktam ēkā ir automātiskā ugunsgrēka atklāšanas un trauksmes signalizācijas sistēma. Ēkas pirmajā stāvā atrodas sistēmas vadības panelis, pie tā – aizsargāto zonu apzīmējumi (5.4.1. un 5.4.2. attēls).

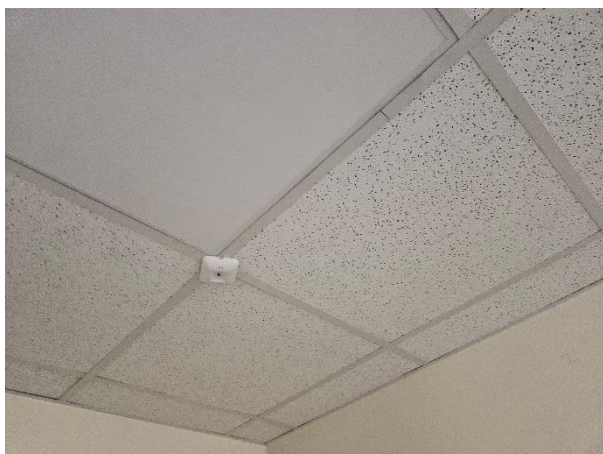
5.4.3. attēls

Ēkās telpās ir ierīkoti automātiskās ugunsgrēka atklāšanas un trauksmes signalizācijas sistēmas dūmu detektori (5.4.3. attēls). Pie sienām gaitenēs ir trauksmes pogas ar atbilstošām zīmēm (5.4.6. attēls).
