### ĒKAS KADASTRĀLĀS UZMĒRĪŠANAS LIETA

## Tehniskās apsekošanas atzinums TAA-LVM-12

Saimniecības ēka, zemes kad. apz. 5462 004 0023,  
Bez adreses, Jelgavas nov. Līvērzes pag.

## Tehniskās apsekošanas atzinums TAA-LVM-13

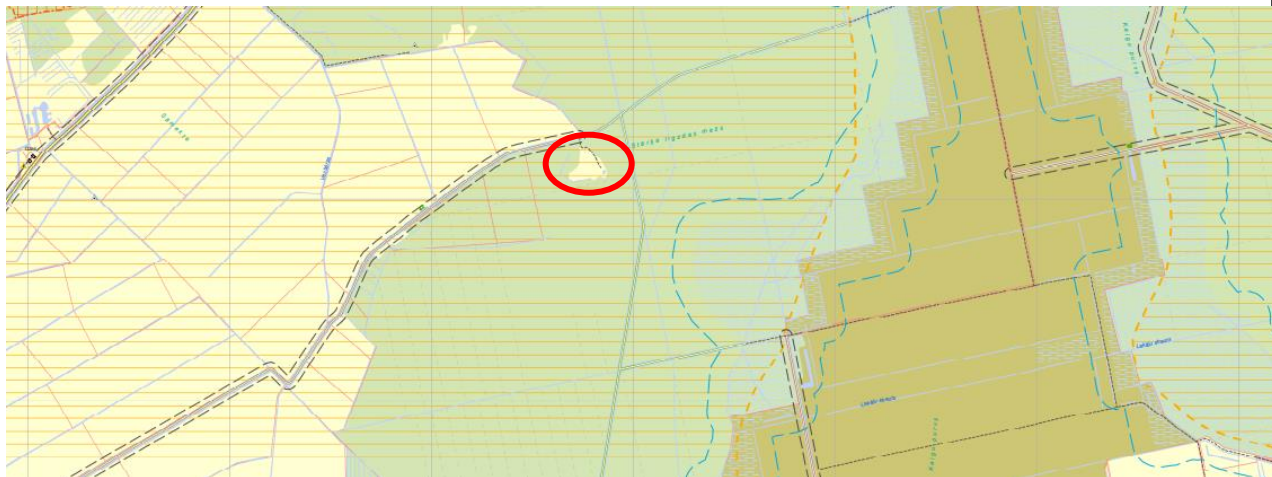
| <p>Būve izvietota zemesgabalā ar kadastra apzīmējumu 5462 004 0023. Zemes gabala platība 2695.74ha. Saskaņā ar Jelgavas novada teritorijas plānojums 2011.-2023.gadam Līvērzes pagasta plānotā (atļautā) teritorijas izmantošana funkcionālā zonējuma karti, kura nosaka teritorija plānoto izmantošanu, teritorija atbilst "Lauksaimniecības teritorija". Esošā izmantošana atbilst teritorijas plānojumam.</p> <p>Attēls 2.1.1. Teritorijas plānojums. Ekrānšāviņš no Jelgavas novada interneta vietnes.</p> | |

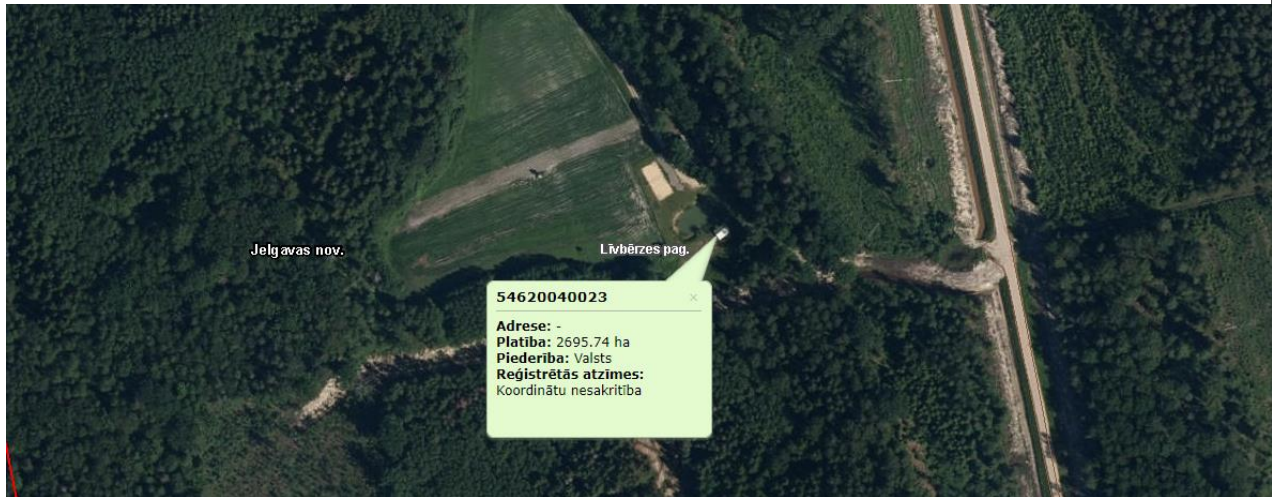
| <p>Būve novietota teritorijas centrālajā daļā (attēls 2.2.1). Būve neskar sarkanās līnijas. Piekļuve būvei un teritorijai nav pilnvērtīgi nodrošināta. Lai nokļūtu pie ēkas ir jābrauc pa juridiskai personai piederošo ceļu bez apzīmējuma un nosaukuma.</p> <p>Attēls 2.2.1. Būves izvietojums zemesgabalā. Ekrānšāviņš no Valsts zemes dienesta.</p> <p>www.kadastrs.lv. Ortofotokarte mērogā 1:3000 (Autors: © Latvijas Ģeotelpiskās informācijas aģentūra, 2013-2022)<br/>Nekustamā īpašuma valsts kadastra informācijas sistēmas dati, 2022. gads. Valsts adrešu reģistra informācijas sistēmas dati, 2022 gads.</p> | |

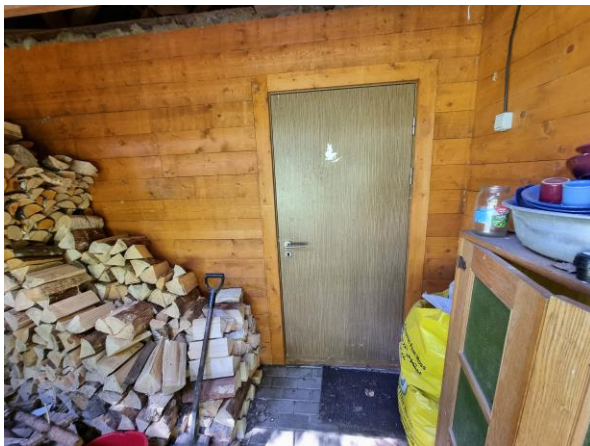
attēls 4.13.1

Ārdurvis ir laminētas koka karkasa durvis. Durvis apmierinošā stāvoklī, nav aprīkotas ar paš aizvēršanas mehānismu. Durvju vērtnes pieguļ pietiekoši blīvi kārbām, kā arī vērtnes aizveras bez ievērojamas aizķeršanās. Durvis ir apmierinošā stāvoklī, bez redzama nolietojuma un bez būtiskiem defektiem. Ēkas ārējā fasādē ir izbūvēti stikla pakešu logi ar koka rāmjiem. Visi logi ir ar atgāžamām vērtņēm. Logu stāvoklis un to blīvējums ir apmierinošs. Nav konstatēta pastiprināta gaisa plūsma gar logiem. Stiklojums ir bez bojājumiem. Logu ailu apdare ir apmierinošā stāvoklī.

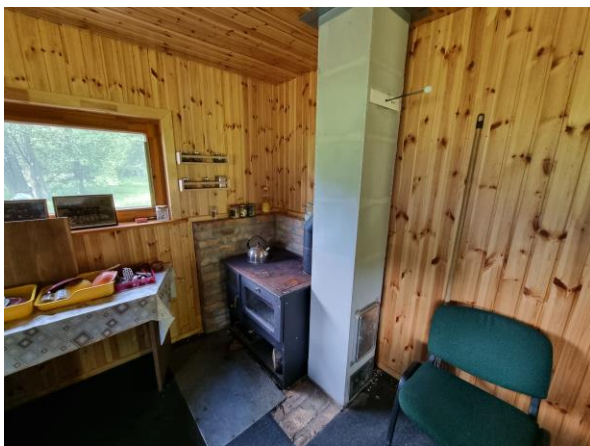
attēls 4.14.1

Telpu piesildīšanai un ēdiena pagatavošanai ir uzstādīta čuguna cietā kurināmā krāsns. Vizuāli apsekojot krāsni nav konstatēti būtiski bojājumi vai nepilnības. Krāsns apmierinošā stāvoklī. Krāsns aizmugurējās daļā ir ķieģeļu mūris, uz grīdas krāsns priekšā ir nedegoša tērauda plātne. Nav konstatētas būtiskas neatbilstības ugunsdrošības noteikumu prasībām. Krāsns pieslēgta pie keramiskā dūmvada. Dūmvads apmierinošā kārtībā, nav konstatēti būtiski bojājumi vai nepilnības.

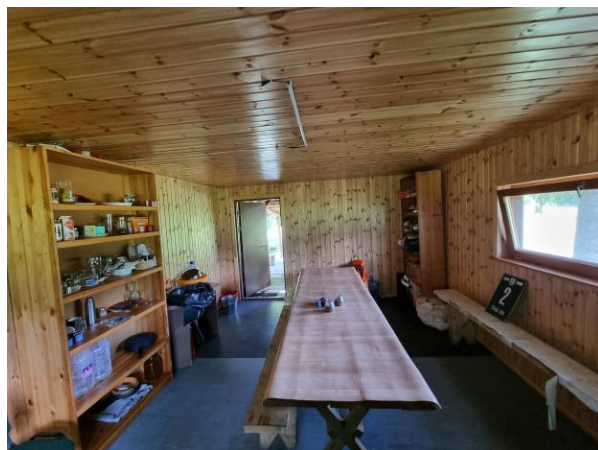
attēls 5.9.2

| <p>Ēkai ir konstatēta iekšējā elektroinstalācija. Iekšējā elektroinstalācija ir izbūvēta no kapara dzīslu elektrības kabeļiem. Elektroinstalācija ir virsapmetuma un ierīkota pēc ēkas būvniecības.</p> <p>Ēkai ir nodrošināta elektrobarošana ar automašīnas 12V akumulatoriem. Iekšējie patērētāji pārsvarā ir 12V apgaismojuma lampas.</p> <p>Esošā elektroinstalācija ir salīdzinoši pavisam izbūvēta, bet ņemot vērā zemo strāvas spriegumu un to, ka elektro barošanas nav pastāvīgi pieslēgta, konstatētās nepilnības būtiski neietekmē sistēmas darba spēju un drošu ekspluatāciju.</p> | | |

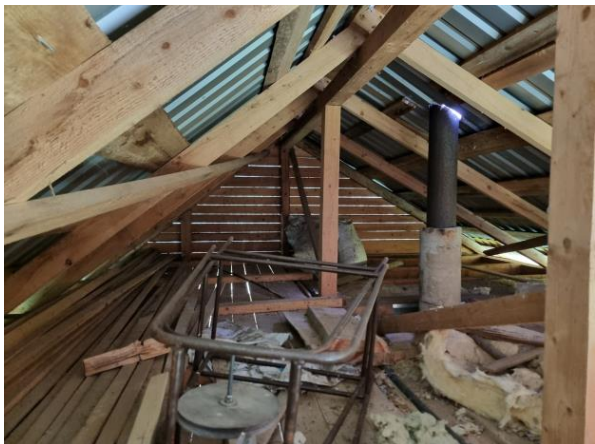
| <p>Pirmā stāva pārsegums veidots no 100x40mm šķēsgriezuma koka sijām ar 1m soli starp tām. Siju garums ~4m. Sijas balstītas perpendikulāri ēkas garenvirzienam un balstītas uz ēkas karkasa nesošajiem elementiem. Pārsegums ir ar minerālvates siltumizolācija starpsiju pildījumu. Veicot pārsegumu vizuālu apsekošanu no apakšas, nav konstatētas ievērojamas plaisas, izlieces vai citas deformācijas. Kā arī nav konstatētas pazīmes, kas liecinātu par pārseguma bojājumiem. Pārsegumam nav konstatētas pazīmes, kas liecinātu par būtiskiem bojājumiem. Pārseguma stāvoklis ir apmierinošs.</p> | | |

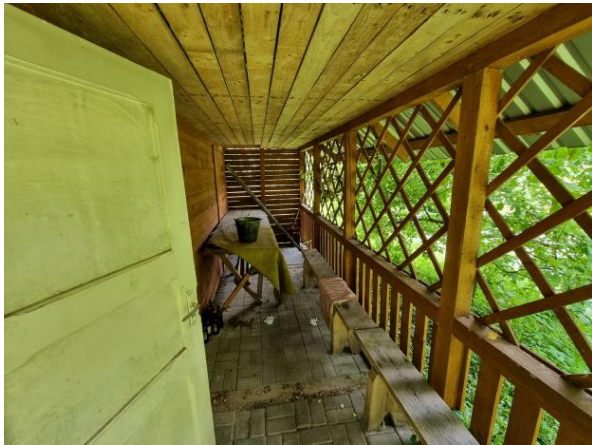
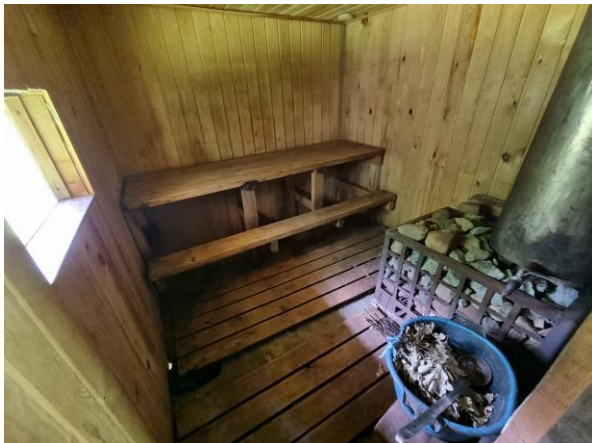
| <p>Grīdas veido betona klona pamatne un koka gulšņu grīdas pamatne ar dēļu klāju. Grīdas dēļi vizuāli izskatās, ka ir bez papildus virsmas seguma. Grīdas ir ar nelielu nolietojumu, bez būtiskiem bojājumiem un kopumā ir apmierinošā stāvoklī. Nav konstatēti būtiski defekti vai bojājumi, kas ievērojami apgrūtinātu pārvietošanos vai telpu ekspluatāciju.</p> | | |

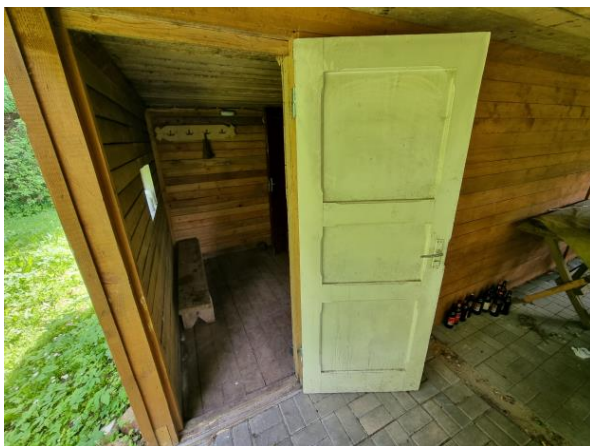
attēls 4.13.1

| <p>Ārdurvis ir koka karkasa durvis ar pildīņiem. Durvis apmierinošā stāvoklī, nav aprīkotas ar pašaizvēršanas mehānismu. Durvju vērtnes pieguļ pietiekoši blīvi kārbām, kā arī vērtnes aizveras bez ievērojamas aizķeršanās. Durvis ir apmierinošā stāvoklī, ar vidēju nolietojumu un bez būtiskiem defektiem. Ēkas ārējā fasādē logu ailes ir ar 4mm stikla pildījumu, ko ietver pašrocīgi veidots loga rāmis.. Stiklojums ir bez bojājumiem. Logu ailu apdare ir apmierinošā stāvoklī.</p> | | |

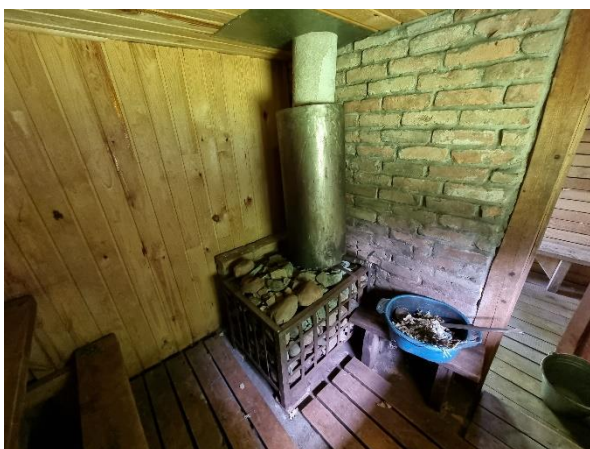
attēls 4.14.1

Ēka ir būvēta un izmantota kā pirts ēka, līdz ar to ēkā arī ir pirts krāsns. Ir uzstādīta čuguna cietā kurināmā krāsns. Vizuāli apsekojot krāsni nav konstatēti būtiski bojājumi vai nepilnības. Krāsns apmierinošā stāvoklī.

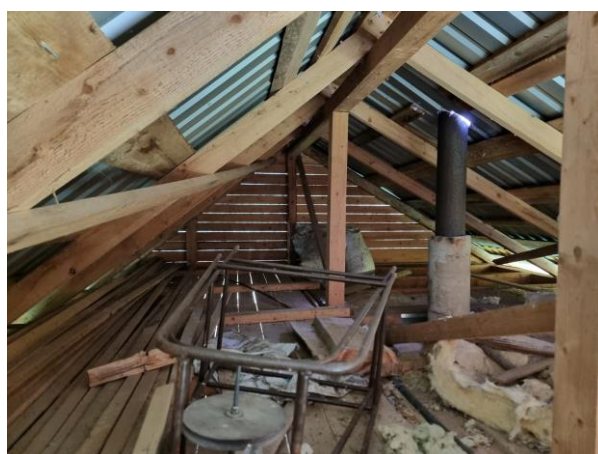
attēls 4.14.2

Krāsns pieslēgta pie tērauda dūmvada. Dūmvads no ārpuses ir papildus nopakots ar nedegošu materiālu. Dūmvads apmierinošā kārtībā, nav konstatēti būtiski bojājumi vai nepilnības.

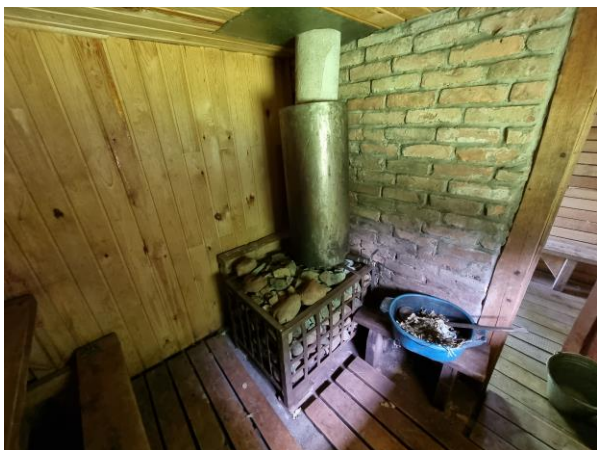
attēls 4.18.3

| <p>Sienu un griestu iekšējo apdari veido spundētu priedes dēļu klājs. Esošā telpu apdare ir vidēju nolietojumu, bez būtiskiem bojājumiem. Kopumā iekšējās apdares stāvoklis ir apmierinošs.</p> | | |
