## **Ēkas (būves) tehniskās apsekošanas atzinums**

Administratīvā ēka, Peitavas iela 10, Rīga, kadastra Nr.0100 003 0103 001  
(būves nosaukums, adrese, būves kadastra apzīmējums un zemes vienības kadastra apzīmējums)

VAS "Valsts nekustamie īpašumi", līgums Nr. IZD/2019-VV/200/41  
(pasūtītājs, līguma datums un numurs)

Atzinums izsniegts 2021. gada 14.jūnijā

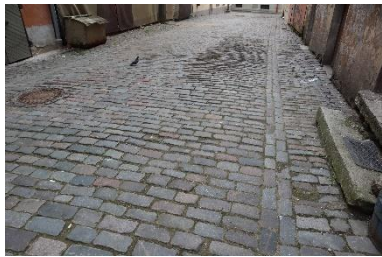
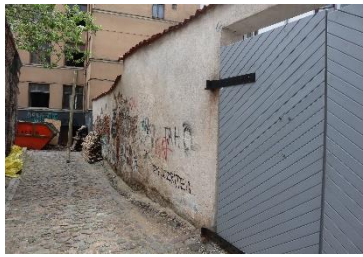
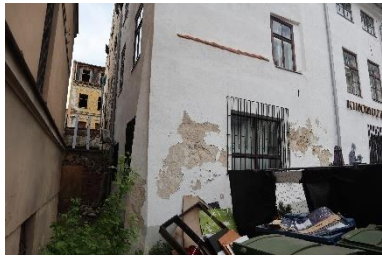
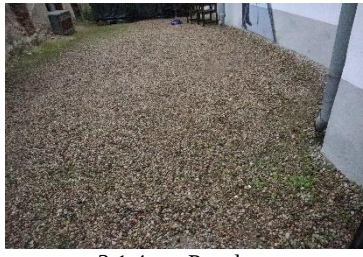
| Apsekošanas objekta vai apsekošanas priekšmeta nosaukums | Īss konstatēto bojājumu un to cēloņu apraksts, tehniskā stāvokļa novērtējums atsevišķiem būves elementiem, konstrukciju veidiem, būves daļām. Atbilstība normatīvo aktu prasībām | Tehniskais nolietojums (%) |
|---|---|---|
| 3.1.1. segums, materiāls, apdare | <p>75. Ietves, ceļi un iesegti laukumi;</p> <p>Apsekotā ēka uzbūvēta T – veida formā ar pagalma teritoriju. Piekļuve uz pagalmu iespējama no ēkas un no Mazā Peitavas ielas puses.</p> <p>Ietves un ceļa segumi gar ēkas fasādēm veidoti no vēsturiskā bruģa (3.1.1. – 3.1.2.att.), bruģa segumu stāvoklis apmierinošs. Pagalma teritorijā segums veidots no oļiem (3.1.4.att.), daļa pagalma teritorijas nekopta, aizaugusi, ar būvgružiem (3.1.3.att.). Ieteicams veikt pagalma teritorijas labiekārtošanu, uzkopšanu.</p> <div> </div> <div> </div> | |

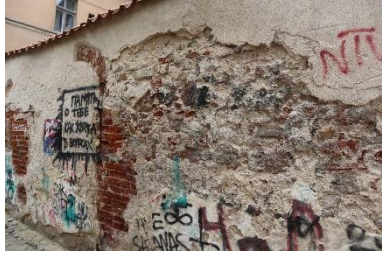
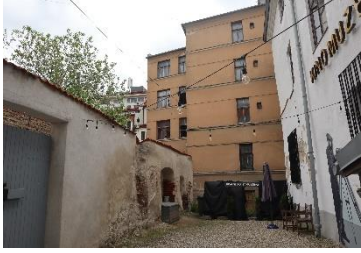
| | <p>3.4.1.att. Mūra žogs</p> | <p>3.4.2.att. Mūra žogs</p> | |

| Apsekošanas objekta vai apsekošanas priekšmeta nosaukums | Īss konstatēto bojājumu un to cēloņu apraksts, tehniskā stāvokļa novērtējums atsevišķiem būves elementiem, konstrukciju veidiem, būves daļām. Atbilstība normatīvo aktu prasībām | Tehniskais nolietojums (%) |
|---|---|---|
| 3.4.1. nožogojumu veids, materiāls (būvizstrādājums), apdare | <p>74. Žogi;</p> <p>Teritoriju ierobežo esošā būve, no Mazā Peitavas ielas puses uzbūvēts mūra žogs ar dekoratīvā apmetuma apdari un kārniņu segumu. Nokrišņu laikā žoga konstrukcijas ar mitruma pleķiem, apdares destruktiju un lokālu šuvju izskalojumu, ieteicams attīrīt, atjaunot bojātās šuves un atjaunot mitrumu atgrūdošu apdari ar noturību pret dabīgo apaugumu. Žoga tehniskais stāvoklis apmierinošs.</p> | |

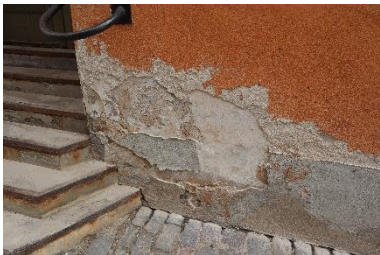
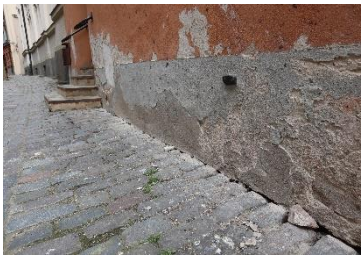
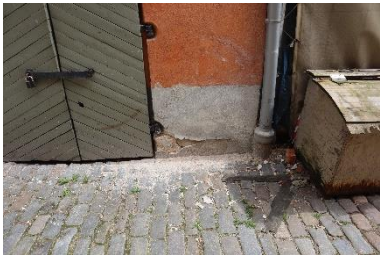
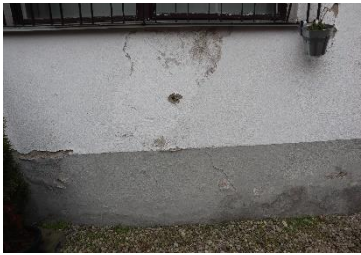
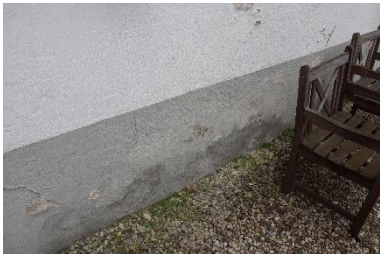
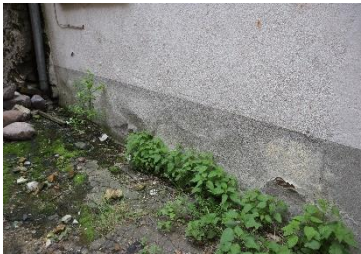
| Apsekošanas objekta vai apsekošanas priekšmeta nosaukums | Īss konstatēto bojājumu un to cēloņu apraksts, tehniskā stāvokļa novērtējums atsevišķiem būves elementiem, konstrukciju veidiem, būves daļām. Atbilstība normatīvo aktu prasībām | Tehniskais nolietojums (%) |
|---|---|---|
| 4.1.2. pamatu veids ārsienām, to iedziļinājums; pamatos izmantotie būvuzstrādājumi, to stiprība; pamatu hidroizolācija, drenāža; būves aizsargapmales; ārsienu aizsardzība pret mitrumu | C.1 Monolītbetona, dabisko akmeņu un ķieģeļu mūra lentveida pamati;<br><br>Pamatu konstrukcijas veidotas no māla pilnajiem ķieģeļiem ar iedziļinājumu ~1,8 m. Horizontālā hidroizolācija ir apmierinošā stāvoklī, nekādi būtiski defekti vai mitruma piesātinājums uz sienām, kas saistīti ar horizontālās hidroizolācijas defektiem apsekošanas brīdī netika konstatēti. Mūra konstrukcijās atsevišķās pamatnes un cokola zonās konstatēti mitruma piesātinājums un dabīgais apaugums, apdares kārtā ar lokālām destruktijas pazīmēm (4.1.1. – 4.1.7.att.). Pagraba telpās pamatu ārsienu mūra nesošajām konstrukcijām nekādas sēšanās pazīmes, deformācijas vai plaisu atvērumi netiek fiksēti. Nepieciešams atsegt pamatu konstrukcijas no ārpuses un izveidot vertikālo hidroizolāciju, pirms tam atjaunojot bojātās mūra un šuvojuma zonas, un izbūvēt jaunu apmali (ietvi). Pagraba telpās ieteicams attīrīt esošo apdares slāni un izveidot jaunu sanācijas apmetumu atbilstoši ražotāja norādījumiem, kā arī iztīrīt no būvgružiem. Pamatu tehniskais stāvoklis apmierinošs.<br><br>Fasādēs izbūvēta ārējā lietusu ūdeņu novadīšanas sistēma pieslēgta pilsētas centralizētajai notekūdeņu sistēmai. Pagalma zonā pie blakus īpašuma (4.1.7.att.) lietusu ūdeņu novadīšana notiek pamatu zonas tuvumā, kas rada papildus mitruma piesātinājumu pamatu konstrukcijām. | 30% |

| | 4.1.1.att. Cokols | 4.1.2.att. Cokols, ietves apmale | |
| | 4.1.3.att. Ārējā lietus noteka, cokols | 4.1.4.att. Pagalma cokols | |
| | 4.1.5.att. Pagalma cokols | 4.1.6.att. Pagalma cokols | |

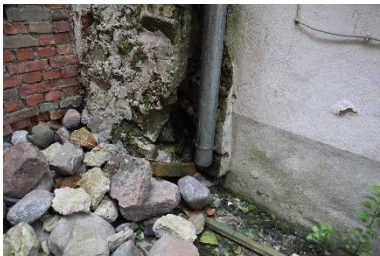
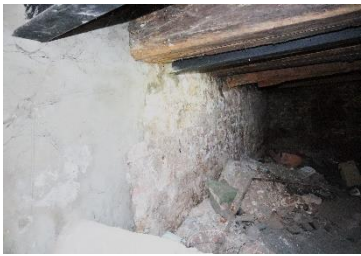
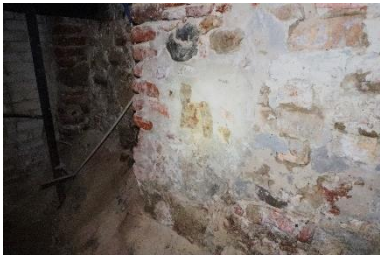
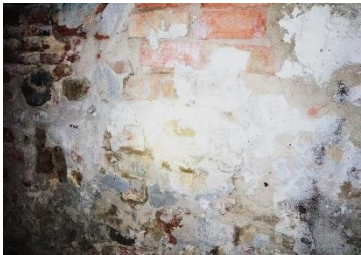
| | 4.1.7.att. Pagalma cokols, noteka | 4.1.8.att. Pamatu ārsiena | |
| | 4.1.9.att. Skats no pagraba | 4.1.10.att. Pamatu ārsiena | |

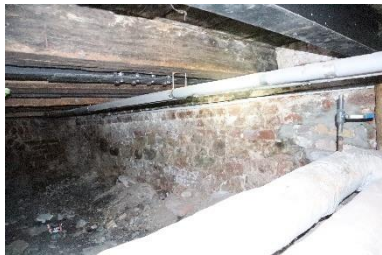
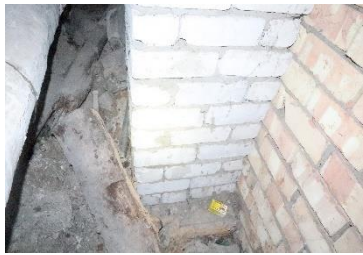
| 4.1.3. pamatu veids iekšsienām, to iedziļinājums; pamatos izmantotie būvizrādājumi, to stiprība; pamatu hidroizolācija, drenāža; būves aizsargapmales; | C.1b Monolītbetona, dabisko akmeņu un ķieģeļu mūra lentveida pamati;<br><br>Ēkas pagrabstāvā nekādi skatrakumi netika veikti, ņemot vērā, ka uz iekšsienām nav izteiktas plaisas un deformācijas pazīmes, var secināt, ka iekšsienu pamatne ir pietiekama esošo slodžu uzņemšanai. Pamatu konstrukcijas pagraba telpās analogas ārsienu pamatiem. Pagraba telpas izbūvētas ar seklu iedziļinājumu, neietverot visu apbūves platību. Kopējais stāvoklis vērtējams kā apmierinošs. | | 30% |

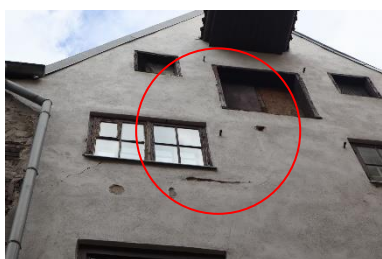
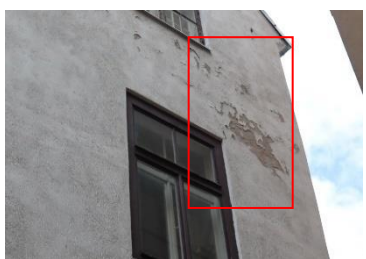
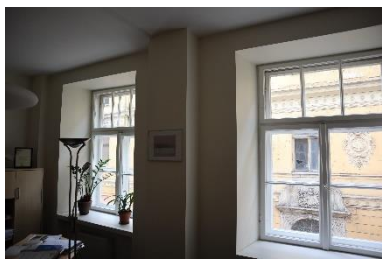
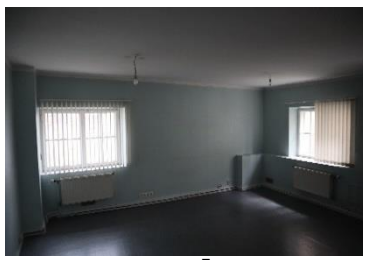
| | <div data-bbox="443 197 826 454"> </div> <div data-bbox="451 454 818 488"> <p>4.2.9.att. Nesošā iekšpagalma ārsiena</p> </div> <div data-bbox="850 197 1217 454"> </div> <div data-bbox="874 454 1185 510"> <p>4.2.10.att. Nesošā iekšpagalma ārsiena</p> </div> <div data-bbox="443 521 826 779"> </div> <div data-bbox="539 779 730 813"> <p>4.2.11.att. Ārsiena</p> </div> <div data-bbox="850 521 1217 779"> </div> <div data-bbox="938 779 1121 813"> <p>4.2.12.att. Ārsiena</p> </div> | |

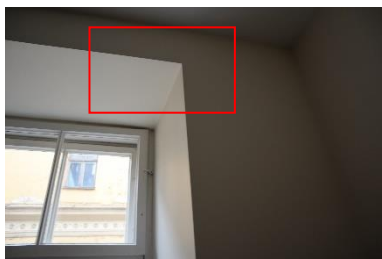
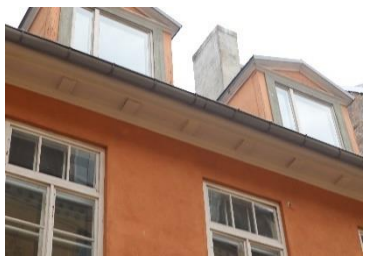
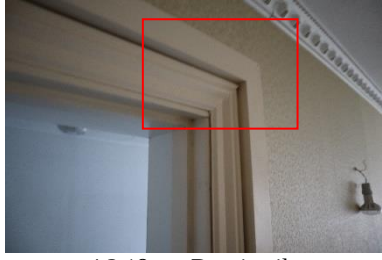
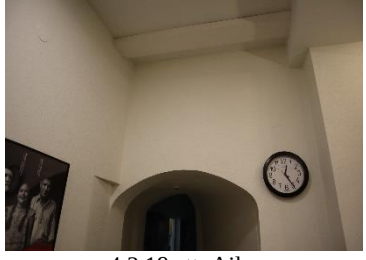
| 4.2.5. ailu siju un pārsedžu raksturojums, to balstvietas, citi raksturojošie rādītāji | <p>Ailu pārsedzes mūra sienās veidotas no dzelzsbetona pārsedzēm un mūra, kas balstītas uz javas slāņa, nekādi ailu bojājumi netika novēroti, kopējais stāvoklis labs.</p> <div> </div> <div> </div> | 20% |

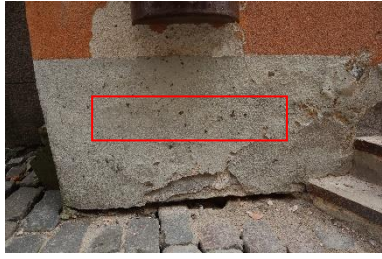
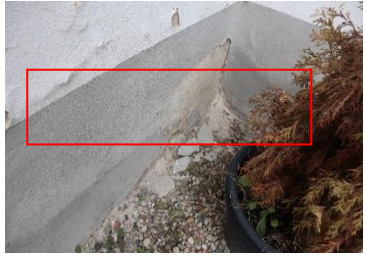
| 4.5.1. hermetizācijas un hidroizolācijas materiāls, stāvoklis | <p>Ņemot vērā, ka uz fasādēm nav izteiktas mitruma pazīmes, var secināt, ka esošā horizontālā hidroizolācija ir apmierinošā stāvoklī. Ēkas pamatu konstrukcijām nav izveidota vertikālā hidroizolācija, novērojams lokāls mitruma piesātinājums pamatnes daļā, pagraba telpās apdares slānis ar lokālām destruktijas pazīmēm. Pamatus nepieciešams atrakt, attīrīt un izveidot vertikālo hidroizolāciju un izveidot jaunu apmali.</p> <div> </div> | 35% |

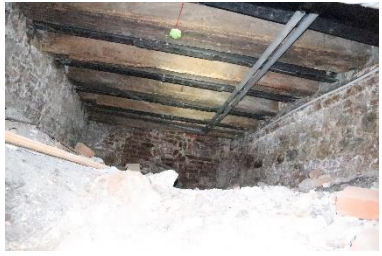
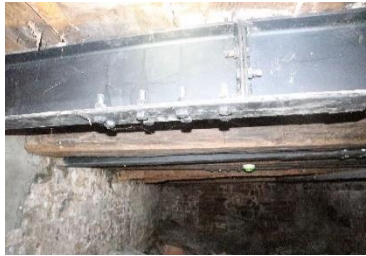
| 4.6.1. pagraba pārsegumu aplēses shēmas, konstrukcija un materiāls; nesošo elementu biezums vai šķērsgriezums; konstatētās deformācijas, bojājumi un to iespējamie cēloņi; plaisu atvērumu mērījumu dati; kontrolzondēšanas un atsegšanas rezultāti; nestspējas pārbaudes aplēšu rezultāti | <p>C.19 Neapmesti koka pārsegumi;</p> <p>Pagraba pārsegumi izbūvēti no koka konstrukcijām, kas balstās uz ķieģeļu mūra pamatiem. Koka konstrukcijās novērojama trupes un koksngraužu klātbūtne, kā rezultātā eksploatācijas laikā veikta pārseguma pastiprināšana ar metāla dubult T-veida sijām (4.6.1. – 4.6.2.att.). Nekādas deformācijas, ielieces vai pagaidu balstu konstrukcijas netika konstatētas, pagraba pārsegumu tehniskais stāvoklis apmierinošs.</p> <div style="display: flex; justify-content: space-around;"> </div> <div style="display: flex; justify-content: space-around;"> <p>4.6.1.att. Pagraba pārsegums</p> <p>4.6.2.att. Metāla sijas</p> </div> | 30% |

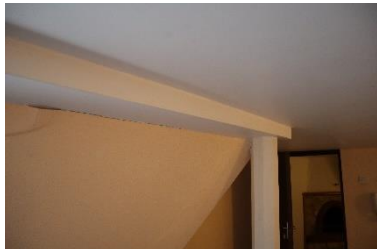
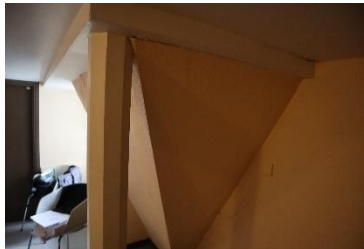
| 4.8.1. jumta nesošā konstrukcija un materiāls; konstatētie defekti un to iespējamie cēloņi; tehniskā stāvokļa novērtējums kopumā pa atsevišķiem konstrukciju veidiem | <p>C.25 Koka jumti (nesošā konstrukcija);</p> <p>Jumta konstrukcijas veidotas no dažāda šķērsriezuma koka konstrukcijām, spāres balstītas uz mūrlatas, kas izvietotas uz ēkas nesošajām sienām un kores daļā uz izveidotā koptura, kopējais stāvoklis labs un apsekošanas brīdī nerada šaubas par to nestspēju.</p> <div style="display: flex; justify-content: space-around;"> <div style="text-align: center;"> <p>4.8.1.att. Koka konstrukcijas jumts, ģipškartona apdare</p> </div> <div style="text-align: center;"> <p>4.8.2.att. Jumta koka konstrukcijas, apšūtas</p> </div> </div> | 25% |

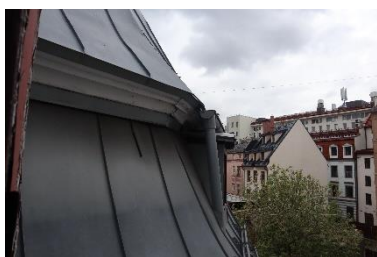
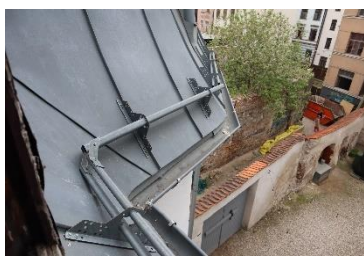
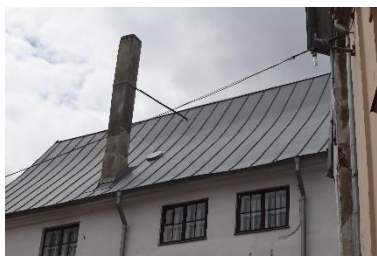
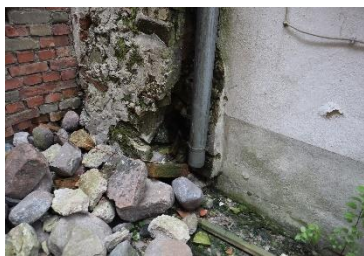
| 4.8.2. jumta ieseguma un lietusūdens noteku sistēmas veids, konstrukcija un materiāls; konstatētie defekti un to iespējamie cēloņi; tehniskā stāvokļa novērtējums kopumā pa atsevišķiem konstrukciju veidiem | <p>C.33 Skārda segumi;</p> <p>Jumta segums veidots no skārda valcprofila (4.8.3. – 4.8.5.att.). Jumta seguma stāvoklis labs un nodrošina pilnīgu nokrišņu necaurlaidību, nekādi mitruma piesātinājumi nav novēroti. Būves lietusūdeņu notekas ir novadītas pilsētas lietus kanalizācijas sistēmā (4.8.7.att.), kā defektu jāmin pagalma tekni (4.8.6.att.), kur mitrums nokļūst pamatu konstrukciju tuvumā. Jumta seguma stāvoklis labs.</p> <div style="display: grid; grid-template-columns: 1fr 1fr; gap: 5px;"> <div style="text-align: center;"> <p>4.8.3.att. Jumta segums, skārds</p> </div> <div style="text-align: center;"> <p>4.8.4.att. Jumta segums, skārds</p> </div> <div style="text-align: center;"> <p>4.8.5.att. Jumta segums, skārds</p> </div> <div style="text-align: center;"> <p>4.8.6.att. Lietusūdeņu noteka</p> </div> </div> | 15% |

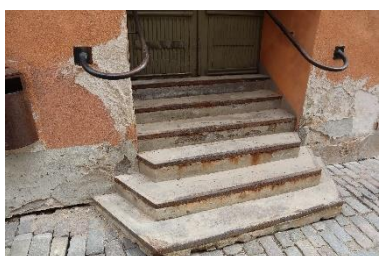
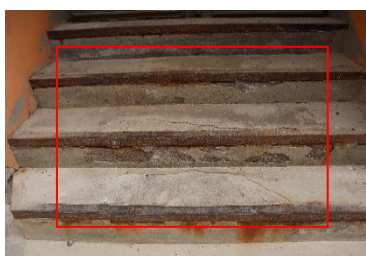
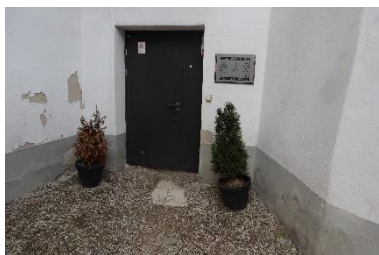
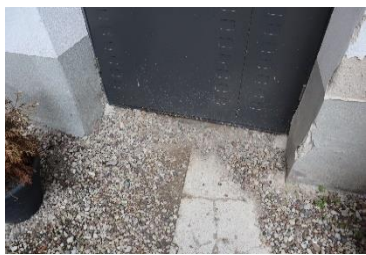
| 4.9.1. izbūves – balkoni un uzjumteņi, to konstrukcija un materiāls; Terminu skaidrojums: <b>izbūve</b> - izvirzīta (piem., celtnes, konstrukcijas) daļa; <b>balkons</b> – fasādē iežogots ēkas ār sienas izvirzījums; <b>lieveņis</b> – segta vaļēja vai slēgta piebūve pie celtnes ieejas; <b>uzjumtenis</b> - neliels jumtveida pārsegums, piem., virs vārtiem, durvīm | C.17 Balkoni, lieveņi un uzjumteņi;<br><br>Ēkas centrālais ieejas (4.9.1.att.) mezgls no Peitavas ielas veidots bez lieveņa, ar betona pakāpieniem, bez uzjumteņa. Pakāpienu remontsastāva aizsargslānis (4.9.2.att.) ar lokālu destruktiju, metāla aptverošie leņķzelži ar korozijas pazīmēm. Ieteicams atjaunos ieejas mezgla pakāpienus un metāla elementus.<br><br>Ieejas mezgļiem no pagalma nav uzstādīti jumtiņi, par lieveņiem kalpo esošais oļu segums ar saglabājušos betona plātnes fragmentu (4.9.3.; 4.9.4.att.). | | 25% |

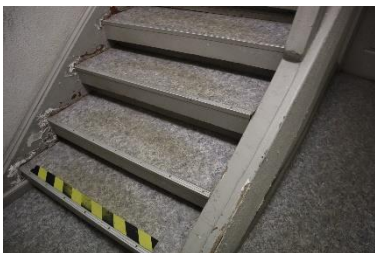
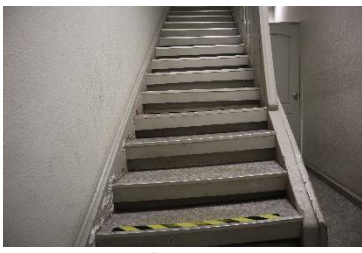
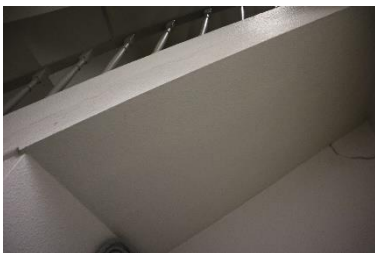
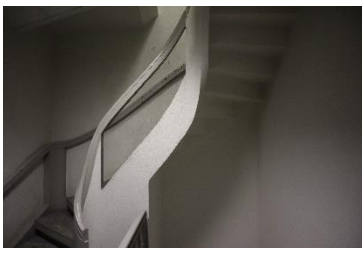
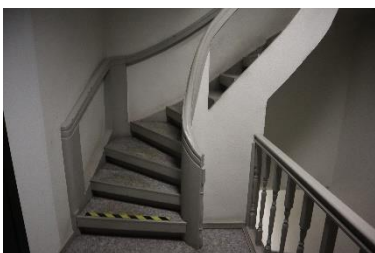
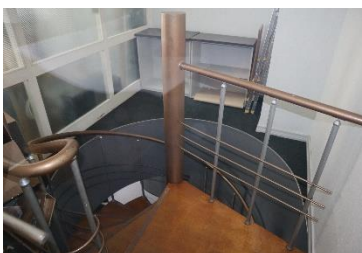
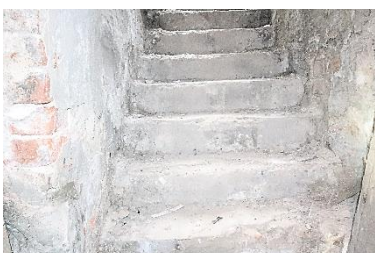
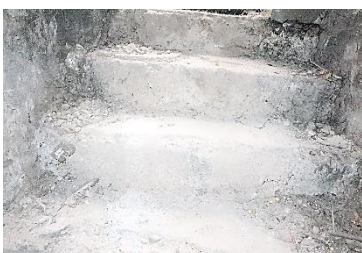
| <p>4.10.1. kāpņu veids, konstrukcija un materiāls; kāpņu laukumi (podesti), margas; kāpņu telpas sienu stāvoklis kāpņu elementu iebūves vietās; lieveņi; avārijas, pagraba, ugunsdzēsēju kāpnes un palīgkāpnes; pandusu konstrukcija un materiāls</p> | <p>C.34 Koka kāpnes;</p> <p>Ēkai ir viens iekšējais kāpņu mezgls K1. Kāpņu konstrukcijas izbūvētas no koka. Iekšējo kāpņu konstrukciju pakāpieni līdz otrajam stāvam ar lokālu nobīdi no horizontāles (4.10.2.att.), laukumi un margu stāvoklis stabils, un vērtējams kā apmierinošs.</p> <p>Muzeja telpās līdz otrajam stāvam kāpnes K2 veidotas no metāla konstrukcijām, vītņveida – stāvoklis labs.</p> <p>Uz pagraba telpu izbūvēti dzelzsbetona pakāpieni K3, nekādi defekti netika konstatēti, stāvoklis atbilstoši pielietojuma veidam un pielietojumam.</p> <div> <div> <p>4.10.1.att. K1</p> </div> <div> <p>4.10.2.att. K1</p> </div> <div> <p>4.10.3.att. K1</p> </div> <div> <p>4.10.4.att. K1</p> </div> <div> <p>4.10.5.att. K1</p> </div> <div> <p>4.10.6.att. K2</p> </div> <div> <p>4.10.7.att. K3</p> </div> <div> <p>4.10.8.att. K3</p> </div> </div> | |

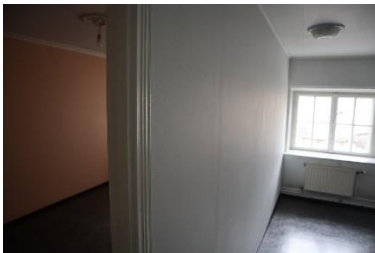
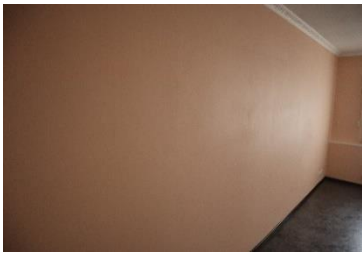
Starpsienas izbūvētas no mūra karkasa konstrukcijām ~150 un 380 mm biezumā ar apmetuma apdari. Izbūvētās starpsienas ir labā stāvoklī, telpās pārsvarā veikti kosmētiskie atjaunošanas darbi.

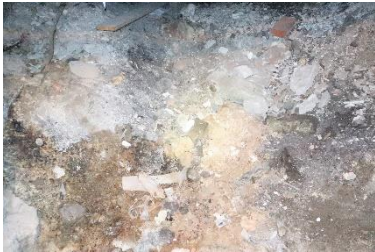
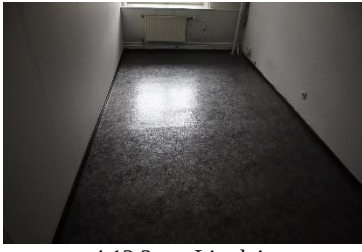
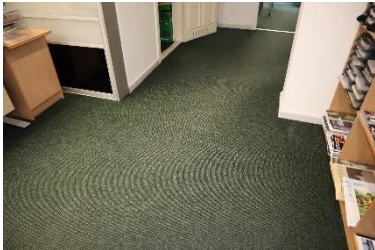
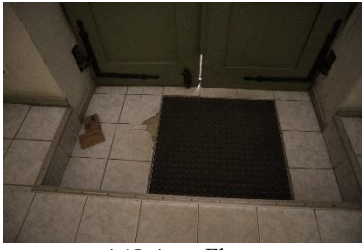
| 4.12.1. grīdu konstrukcijas, seguma un virsseguma veidi; skaņas un siltuma izolācija | <p>C.42 Smilšcimenta, betona klonu grīdas;<br/>C.43 Keramikas flīžu grīdas;<br/>C.47 Mīksto ruļļmateriālu grīdas;</p> <p>Grīdas segums veidots pēc telpu specifikas, flīžu segumi, linoleja un tepīku tipa segumu grīdas segumi. Grīdu konstrukcijas vizuāli stabilas, nekādas ielieces vai deformācijas netika fiksētas, grīdu segumi pārsvarā atjaunoti un ir labā stāvoklī, kā defektu var minēt lokālus mehāniskus bojājumus (4.12.4.att.) flīžu apdarē, bojātās vietas jāatjauno vai jāizlīdzina.</p> | | |

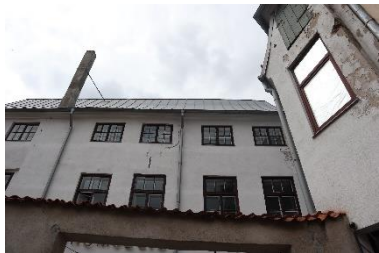
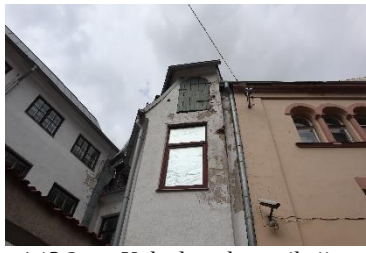
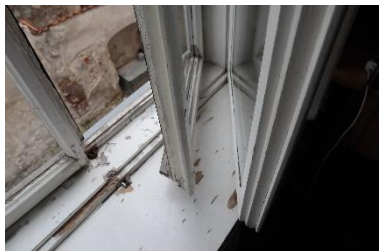
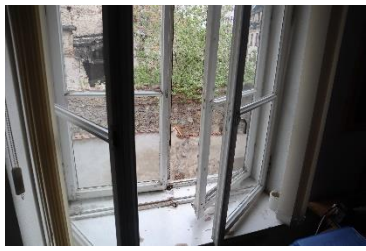
| 4.13.1. logi, slēgi, balkona durvis: materiāls, veids un konstrukcijas | <p>C.49 Logu un balkona durvju bloki, koka;</p> <p>Ēkas logu konstrukcijas veidotas no koka ar dubulto stiklojumu, tomēr nenodrošina atbilstošu siltuma noturību, blīvējums atjaunots logu rāmjiem (4.13.3.att.). Logu konstrukciju stāvoklis apmierinošs, tomēr saskaņā ar energoauditu ieteicama esošo logu nomaiņa uz jauniem logiem ar stikla paketēm koka rāmī, saglabājot esošo dalījumu. Obligāti uzstādot pretvēja un pretkondensāta membrānas pa visu logu perimetru.</p> | | <b>40%</b> |

| | <div data-bbox="443 203 823 454"> <p>4.13.1.att. Logu konstrukcijas</p> </div> <div data-bbox="847 203 1214 454"> <p>4.13.2.att. Koka logu konstrukcijas</p> </div> <div data-bbox="443 495 823 745"> <p>4.13.3.att.</p> </div> <div data-bbox="847 495 1214 745"> <p>4.13.4.att.</p> </div> | |

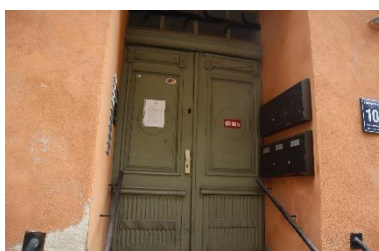
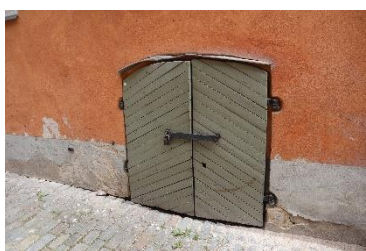
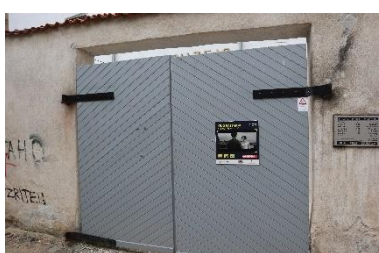
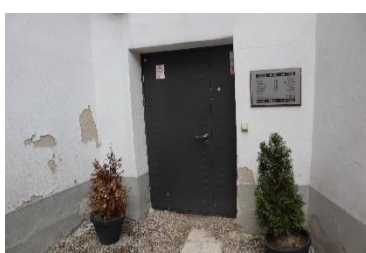
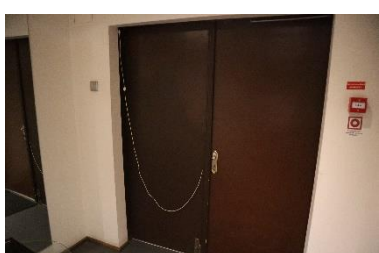
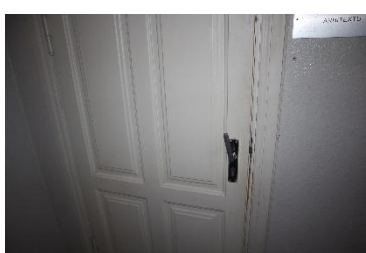
| <p>4.13.2. ārdurvis, iekšdurvis un vārti: materiāls, veids un konstrukcijas</p> | <p>C.51 Koka durvis;</p> <p>Būves iekšdurvis veidotas no koka konstrukcijas (4.13.9. – 4.13.10.att.), iekšdurvis atjaunotas un to stāvoklis vērtējams kā labs.</p> <p>Ārējās ieejas durvis veidotas no koka konstrukcijas (4.13.5. – 4.13.7.att.). Durvju tehniskais stāvoklis apmierinošs, tomēr konstrukcijas nenodrošina pilnīgu siltuma noturību, kā arī praktiski bez blīvējuma. Pieņemot, ka ēka un durvis pieskaitāmas pie arhitektūras pieminekļa statusa, ieteicams atjaunot ieejas durvis un blīvējumu.</p> <div data-bbox="443 1167 823 1417"> <p>4.13.5.att.</p> </div> <div data-bbox="847 1167 1214 1417"> <p>4.13.6.att.</p> </div> <div data-bbox="443 1458 823 1709"> <p>4.13.7.att.</p> </div> <div data-bbox="847 1458 1214 1709"> <p>4.13.8.att.</p> </div> <div data-bbox="443 1749 823 2000"> <p>4.13.9.att.</p> </div> <div data-bbox="847 1749 1214 2000"> <p>4.13.10.att.</p> </div> | <p>30%</p> |

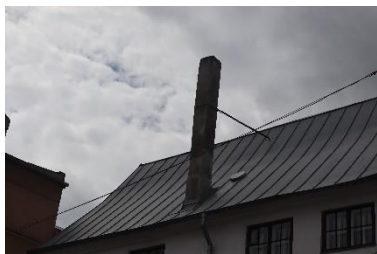
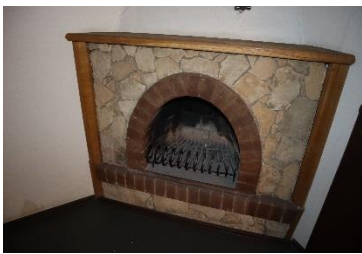
| 4.14.1. krāšņu, kamīnu, virtuves pavarī un dūmeņu veidi, konstrukcija, materiāls un apdare; atbilstība ugunsdrošības prasībām | <p>C.53 Krāsnis, kamīni, dūmvadi;</p> <p>Ēkā saglabājies kamīns, kurš ikdienā netiek izmantots, dūmvada apdare virs jumta seguma līmeņa ar destruktijas pazīmēm, ieteicams atjaunot apdari, dūmvada stāvoklis stabils, nobīdes no vertikālītātes netika konstatētas.</p> <div style="display: flex; justify-content: space-around;"> </div> <div style="display: flex; justify-content: space-around;"> <p>4.14.1.att.</p> <p>4.14.2.att.</p> </div> | |

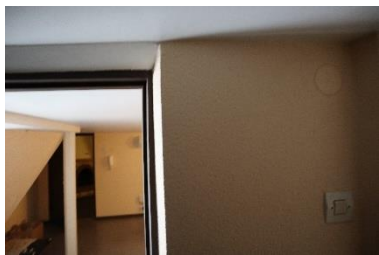
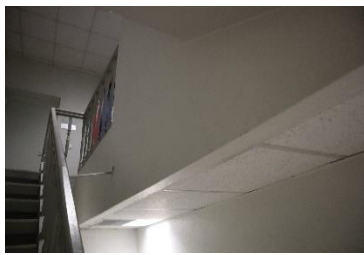
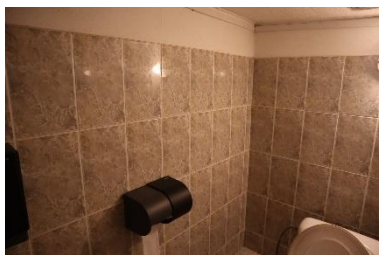
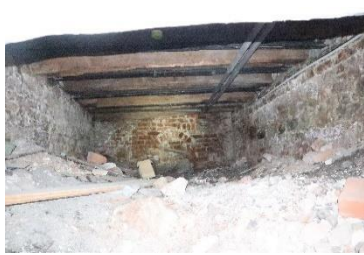
| 4.18.1. iekšējo virsmu<br>apdares veidi | C.57 Keramikas flīzes;<br>C.58 Apmetums;<br>C.59c Piekargriesti;<br><br>Iekštelpu sienu apdare veidota pēc telpu specifikas, no dažāda veida apdares materiāliem, kopējais apdares stāvoklis apmierinošs, pagraba telpās bez apdares (4.18.4.att.). | |
| | <br>4.18.1.att. Gaitenis, telpas <br>4.18.2.att. Gaitenis | |
| | <br>4.18.3.att. WC telpa <br>4.18.4.att. Pagrabs | |

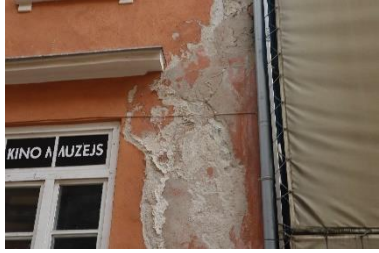
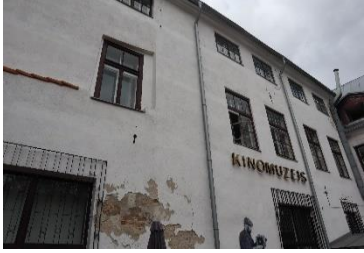
| | <p>4.19.1.att.</p> | <p>4.19.2.att.</p> | |

| 4.19.1. fasāžu virsmu<br>apdare; fasādes detaļas,<br>to materiāls | C.58-f Apmetums;<br><br>Fasāžu virsmu veido sākotnējais izšuvotais ķieģeļu mūrējums ar apmetuma slāni. Apmetuma slānis ar lokālām destruktijas pazīmēm, fasāde vizuāli apmierinošā stāvoklī ar lokāliem apdares defektiem, ieteicams attīrīt fasādes mūri un atjaunot bojātās vietas un izveidot atbilstošu apdari. | |

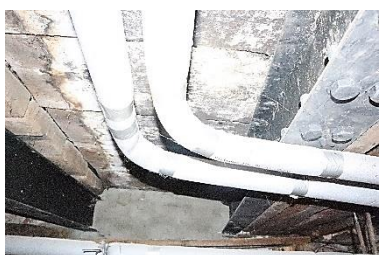
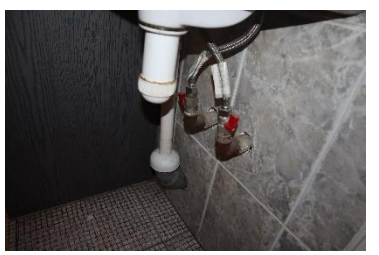
| Apsekošanas objekta vai apsekošanas priekšmeta nosaukums | Īss konstatēto bojājumu un to cēloņu apraksts, tehniskā stāvokļa novērtējums atsevišķiem būves elementiem, konstrukciju veidiem, būves daļām. Atbilstība normatīvo aktu prasībām | Tehniskais nolietojums (%) |
|---|---|---|
| 5.1.1. iekšējā aukstā ūdensvada ievadi, ūdens mērītājs, tīkla shēma, cauruļvadi un ietaises; spiediens tīklā un citi rādītāji; hidrauliskā pārbaude un atbilstība normatīvo aktu prasībām | <p>C.60 Aukstā ūdens ūdensvads;</p> <p>Ēkas aukstā ūdens apgāde tiek nodrošināta no pilsētas tīkla ievada. Cauruļvadi kopumā apmierinošā stāvoklī, cauruļvadi, atsevišķi posmi nomainīti uz PVC tipa caurulēm. Apsekošanas laikā sistēma ir funkcionējoša.</p> <div> </div> | 30% |

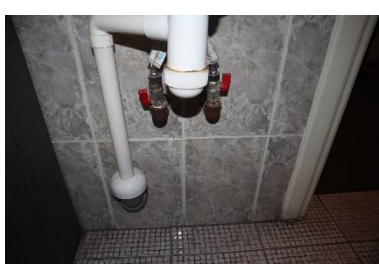
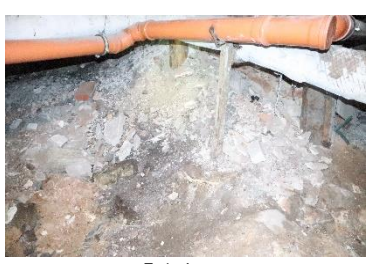
| Apsekošanas objekta vai apsekošanas priekšmeta nosaukums | Īss konstatēto bojājumu un to cēloņu apraksts, tehniskā stāvokļa novērtējums atsevišķiem būves elementiem, konstrukciju veidiem, būves daļām. Atbilstība normatīvo aktu prasībām | Tehniskais nolietojums (%) |
|---|---|---|
| 5.1.2. notekūdeņu novadišanas veids un attīrīšanas iespējas | <p>C.62 Sadzīves un ražošanas notekūdeņu kanalizācija;<br/>C.62a Lietus ūdens notekas un lietus ūdens kanalizācija;</p> <p>Sadzīves kanalizācija pieslēgta pilsētas kanalizācijas tīkliem, cauruļvadi lokāli saglabājušies sākotnējie ar lokāliem mainītiem PVC posmiem, kopumā stāvoklis apmierinošs, ieteicams kompleksi atjaunot.</p> <p>Lietus novadišana pieslēgta pilsētas notekūdeņu sistēmai, kopējais stāvoklis labs.</p> <div> </div> | 30% |

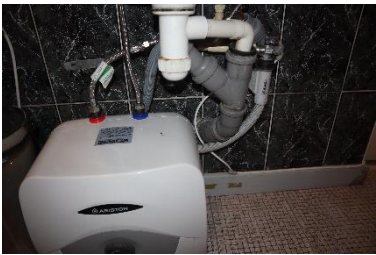
| Apsekošanas objekta vai apsekošanas priekšmeta nosaukums | Īss konstatēto bojājumu un to cēloņu apraksts, tehniskā stāvokļa novērtējums atsevišķiem būves elementiem, konstrukciju veidiem, būves daļām. Atbilstība normatīvo aktu prasībām | Tehniskais nolietojums (%) |
|---|---|---|
| 5.2.1. iekšējā karstā ūdensvada sistēma, tīkla shēma, cauruļvadi un sūkņi; siltuma patēriņš karstā ūdens sagatavošanai; ūdens sildītāja novietojums | Iekšējā karstā ūdensvada sistēma nav izbūvēta. Karstais ūdens tiek nodrošināts ar boileru palīdzību atsevišķās telpu grupās. | |

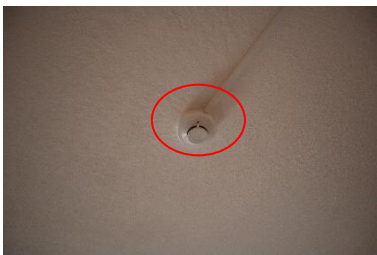
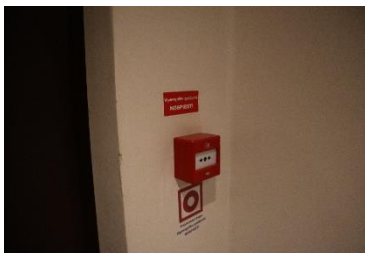
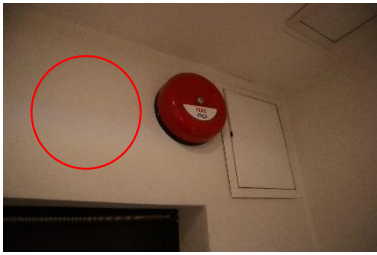
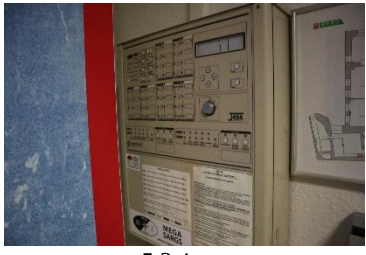
| 5.3.2. automātiskās ugunsdzēsības sistēmas veids; uguns dzēšanai lietojamās vielas; ūdensvada ievadi, tīkla shēma, cauruļvadi, ietaises un sūkņu iekārtas; automātiskās vadības nodrošinājums, rezerves elektroapgāde, sistēmas kalpošanas ilgums; dūmaizsardzības risinājumu veidi, gaisa vadi, ietaises un iekārtas; rezerves elektroapgāde, automātiskā vadība, bloķējums ar citām sistēmām; sistēmas kalpošanas ilgums | <p>68a. Ugunsdrošības signalizācija;</p> <p>Ēkā izbūvēta ugunsdrošības signalizācija ar signalizācijas vadības paneli un dūmu detektoriem, ēkā izvietotas plāksnītes ar evakuācijas plānu. Vizuali novērtējot, stāvokli var uzskatīt kā labu.</p> <div> </div> | 10% |

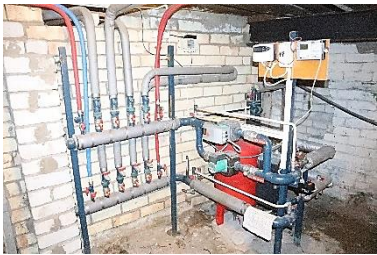
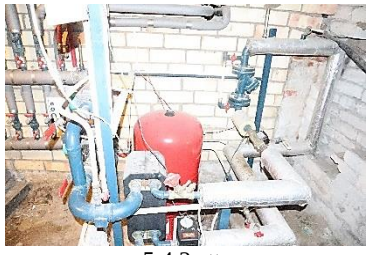
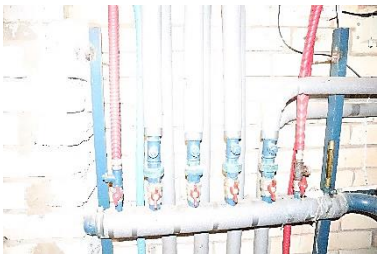
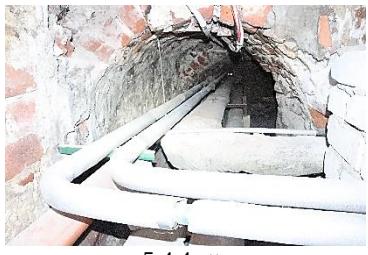
| 5.4.1. siltummezgla iekārta; apkures sistēmas veids, cauruļvadi, izplešanās tvertne; sistēmas kalpošanas ilgums, galvenie defekti, atbilstība normatīvo aktu prasībām; būves siltuma zudumi; vietējās katlumājas iekārta, aptuvenā maksimālā jauda | <p>C.63 Centrālāpkure no centralizētiem (pilsētas) siltuma tīkliem;</p> <p>Ēkas pagrabstāvā izbūvētais siltummezgls apmierinošā stāvoklī. Siltummezgls aprīkots atbilstoši mūsdienu prasībām. Siltuma apgādi nodrošina siltummaiņa sistēma, kad siltuma nesējs plūstot cauri siltummainim uzsilda ēkas noslēgtās apkures sistēmas siltuma nesēju. Apkures sistēma veidota viencauruļi ar augšējo sadali un saglabājusies sākotnējā, ar vai bez izolācijas slāņa. Ieteicams atjaunot sistēmu kopumā, un uzstādīt atbilstošu siltumizolāciju ar folija pārklāju. Siltummezgla veikta modernizācija, un ir apmierinošā stāvoklī.</p> | |

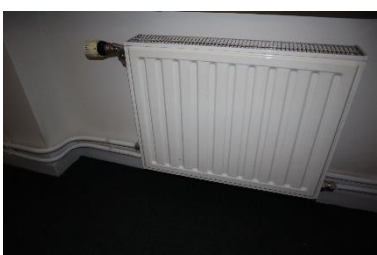
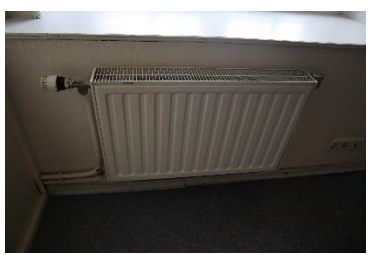
| 5.5.1. centrālapkures sildķermeņi, kalpošanas ilgums | C.63b Centrālapkures sildķermeņi;<br><br>Centrālapkures sildķermeņi pamatā nomainīti uz tērauda, uzstādīti termoregulatori, kopējais stāvoklis apmierinošs. | | |

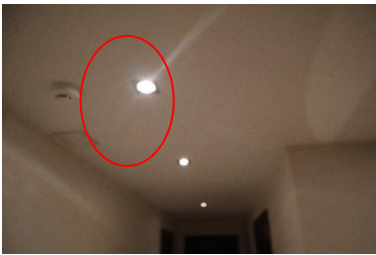
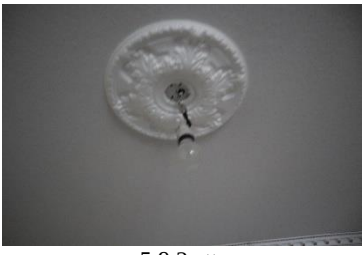
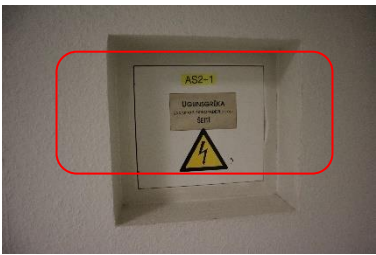
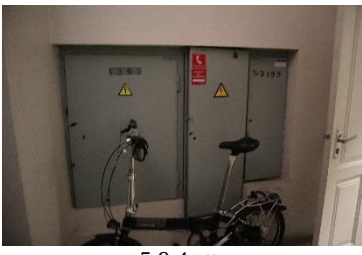
| 5.9.1. elektroapgādes avots, tīkla spriegums, ievada un sadalošās elektroietaisies, barošanas pievadi liftam, siltummezglam, dežūrapgaismojumam, pretdūmu aizsardzībai, citām iekārtām un ietaisēm; spēka patērētāji, to jauda; kabeļu un vadu | C.64. Elektroiekārtas;<br>C.64a. Elektrotīkli;<br><br>Elektroapgādes ievada spriegums 380 V; tīkla spriegums 230 V.<br><br>Kabeļu un vadu pretestības mērījumi apsekošanas brīdī nav veikti.<br><br>Kopumā elektroinstalācijas un apgaismojuma stāvoklis vērtējams kā apmierinošs, telpās uzstādītas LED tipa apgaismes ķermeņi. | | |

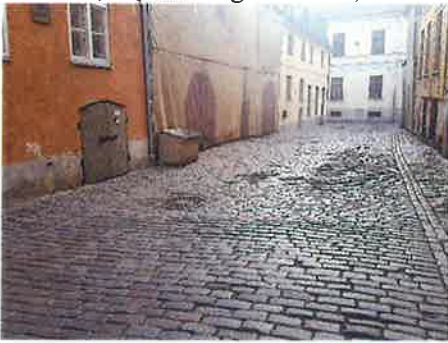
| Apsekošanas objekta vai apsekošanas priekšmeta nosaukums | Īss konstatēto bojājumu un to cēloņu apraksts, tehniskā stāvokļa novērtējums atsevišķiem būves elementiem, konstrukciju veidiem, būves daļām. Atbilstība normatīvo aktu prasībām | Tehniskais nolietojums (%) |
|---|---|---|
| 3.1.1. segums, materiāls, apdare | 75. Ietves, ceļi un iesegti laukumi;<br><br>3. attēls. Akmens bruģa segums.<br>Gruntsgabalā apbūve (ēkas lit. 1 un Lit. 2) aizņem gandrīz visu teritoriju. Ēkas novietotas Peitavas ielas malā. Peitavas ielai posmā gar aplūkojamo gruntsgabalu nav izveidotu ietvju, tamdēļ ielas bruģējums veidots līdz ēkas cokolam. Bruģējums ir sens un atrodas apmierinošā tehniskā stāvoklī. | 30 |

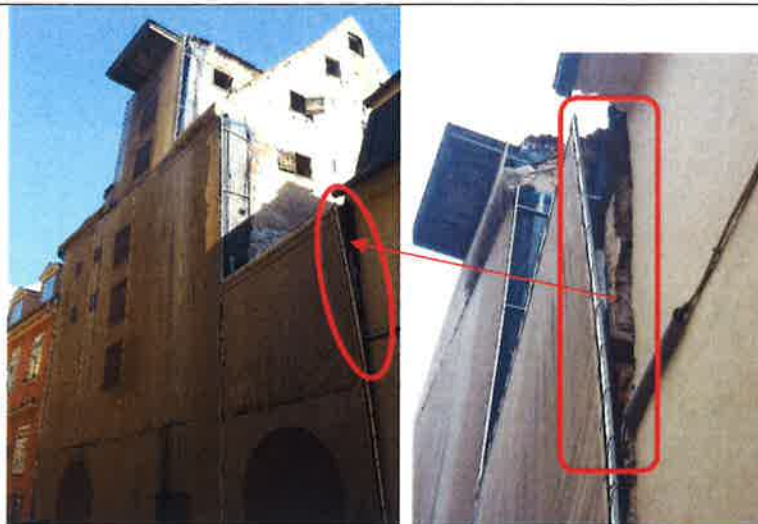
46.attēls. Ēkas galvenā fasāde no Peitavas ielas puses pēc banera uzlikšanas

Kā redzams attēlā Nr.45. ēkas Peitavas ielas puses fasādē redzamas vairākas, atsevišķās vietās pat caurejošas, plaisas tomēr to veidols liecina par šī plaisājuma samērā senu izcelsmi. Atmosfēras ūdeņu iedarbības rezultātā vietām noticis apmetuma atslupums, kas krītot var izraisīt traumas. Šī iemesla dēļ fasādei uzlikts aizsargtīkls (baners), kurš šobrīd tādu apdraudējumu novērš.

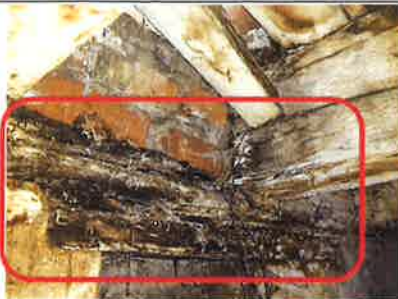
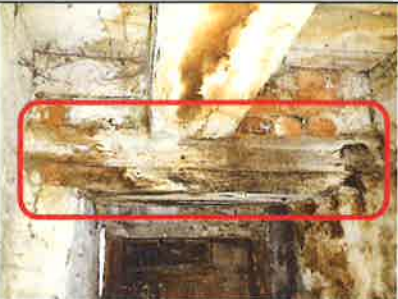
| | <p>58.attēls. 4.st. loga koka pārsedze      59.attēls. 4.st. loga koka pārsedze</p> | 65 |

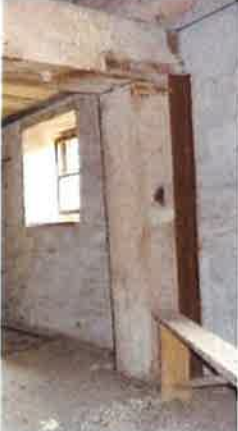
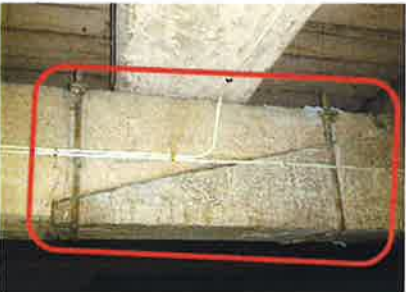
| <p>4.3.1. kolonnu, stabu, rīģeļu un siju konstrukcija un materiāls</p> | <p>C.16b Iekštelpu nesošie koka statņi;</p> <p>Pārsegumu nesošie koka statņi 1. un 2. stāvā</p> <p>60.attēls.      61.attēls</p> <p>Pārsegumu nesošie koka statņi 3. un 4. stāvos</p> <p>62.attēls      63.attēls</p> <p>64.attēls. Nesošais koka statnis 5. stāvā      65.attēls. Koka sijas sajūgums</p> <p>Ēkas koka pārseguma sijas balsta 40x40 cm koka statņi, kuru tehnisko stāvokli ir apmierinošs.</p> | 40 |

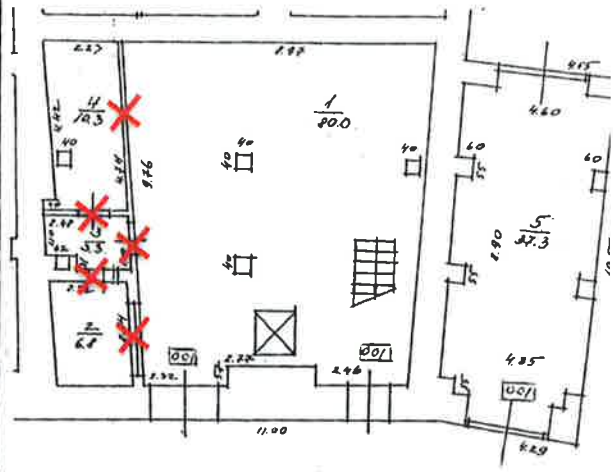
| <p><b>4.4.</b></p> <p>4.4.1. pašnesošo sienu konstrukcija un materiāls</p> | <p><b>pašnesošās sienas</b></p> <p>C.5 Ķieģeļu mūra sienas;</p> <p>66.attēls</p> <p>Ēkai izbūvētās pašnesošās sienas, kas inventarizācijas lietas 1.stāva plānā ir parādītas, dabā nav, nojauktas.</p> | |

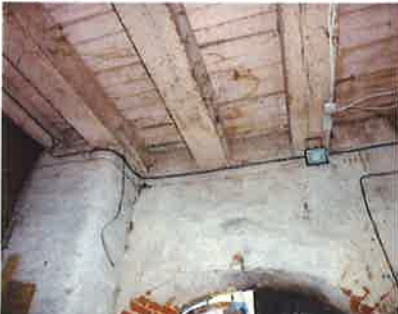
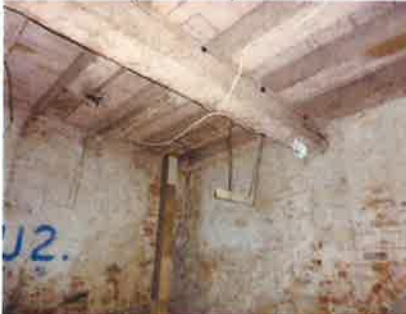
| <p>4.6.2. starpstāvu un bēniņu pārsegumu aplēses shēmas, konstrukcija un materiāls; nesošo elementu biezums vai šķēsgriezums; konstatētās deformācijas, bojājumi un to iespējamie cēloņi; plaisu atvērumu mērījumu dati; kontrolzondēšanas un atsegšanas rezultāti; nestspējas pārbaudes aplēšu rezultāti</p> | <p>C.19b Neapmesti koka pārsegumi;</p> <p>Neapmests 1. stāva koka pārsegums bez siltuma un skaņas izolācijas</p> <p>67.attēls.</p> <p>68.attēls</p> <p>Neapmests 2. un 3. stāvu koka pārsegums bez siltuma un skaņas izolācijas</p> <p>69.attēls</p> <p>70.attēls</p> | <p><b>35</b></p> <p>35</p> |

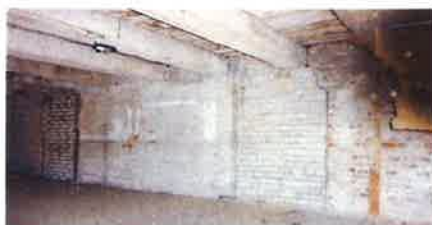
71.attēls

# Neapmests 4. un 5. stāvu koka pārsegums bez siltuma un skaņas izolācijas

Ēkas starpstāvu pārsegumi veidoti koka konstrukcijā, neapmesti. Pārseguma koka sijas (34x34 cm) un koka pasijas (20x37 cm) ir balstītas uz ēkas ārējām mūra sienām un balstītas uz koka statņiem (40x40 cm). Koka grīdas iesegtas 5 cm bieziem dēļiem. Starpstāva pārsegumi ir veidoti bez skaņas un siltuma izolācijas slāņa, kā tas mēdz būt senās noliktavu telpās. Starpstāvu pārsegumu stāvoklis ir apmierinošs, jo pagaidām vēl tikai nedaudzās vietās ir veidojušies lokāli mitruma bojājumi un to iemesls ir nesalabotais jumta iesegums, pastiprināts jumta bojājums ir Peitavas ielas pusē. Pārsegumu stāvokli, tāpat kā sienu stāvokli pasliktina apstākļi, ka ilgstoši ēka netiek ekspluatēta.

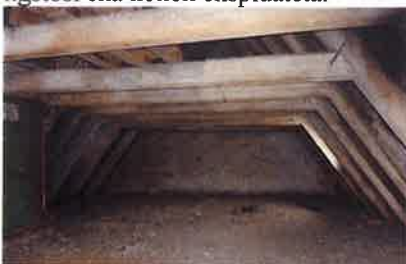
73.attēls. 5. stāva pārsegums kā bēniņu pārsegums.

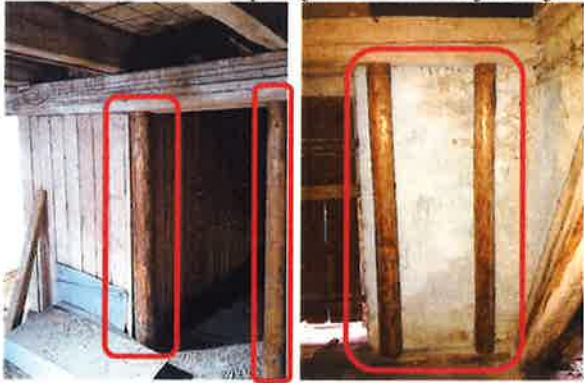
| <p>4.6.3. pagaidu pastiprinājumi, atslogojošās konstrukcijas</p> | <p>Ēkas pārsegumiem nav ierīkoti nopietni pagaidu nostiprinājumi un atslogojošās konstrukcijas, bet ir ierīkoti pagaidu drošinājumi, pie kravas lifta, pieliekot koka stutes zem pārseguma koka sijām uz kurām papildus ir balstītas kravas lifta stiprinājuma konstrukcijas un jumta izbūve.</p> <p>80.attēls      81.attēls</p> | |

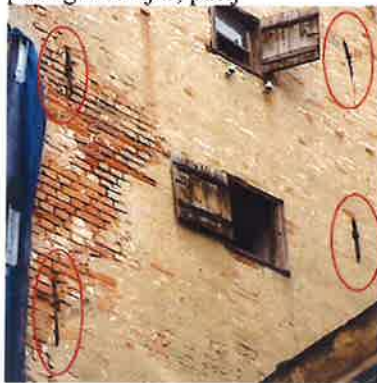
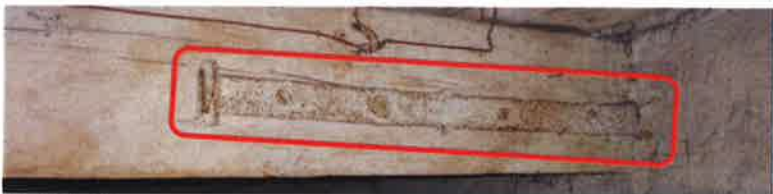
| 4.7.1. shēmas, apraksts | <p>Telpisko noturību ēkai nodrošina konstruktīvais risinājums – ēkas sienas veidotas kā 64 līdz 90 cm biezi mūri, kas savstarpēji saistītas, veidojot gandrīz kvadrātisku būvi.</p> <p>Ēkas stabilitātei koka pārseguma sijas un koka pārseguma pasijas vairākās vietās, ir saenkurotas ar ārsienām. Koka pārseguma sijas un pasijas ir saenkurotas ar visām četrām ārsienu plaknēm. Mūra ārsienu un koka pārseguma sijas, pasijas ir saenkurotas katrā stāva līmenī.</p> <p>87.attēls. Pārsegumu enkurojums ēkas ārsienās</p> <p>88.attēls. Pārseguma koka sijas enkurojums ar ārsienu.</p> | |

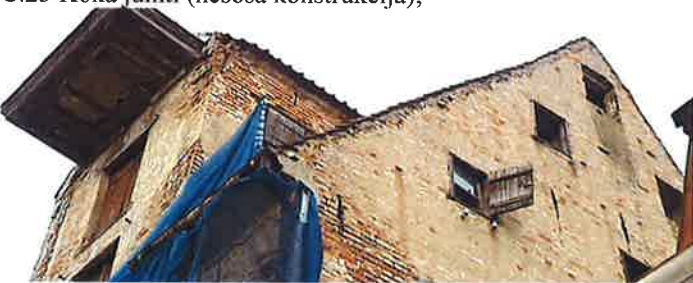
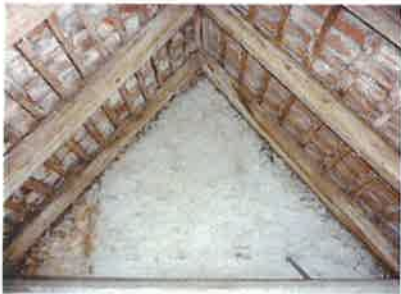
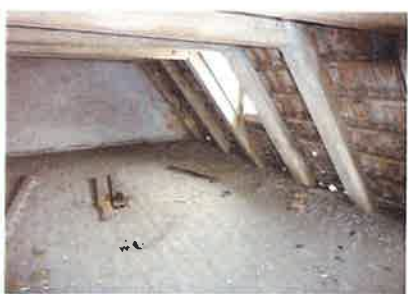
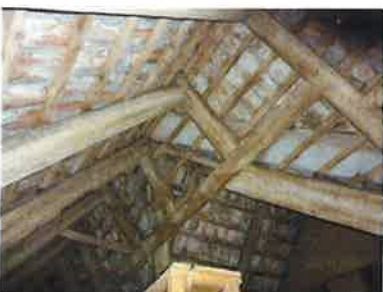
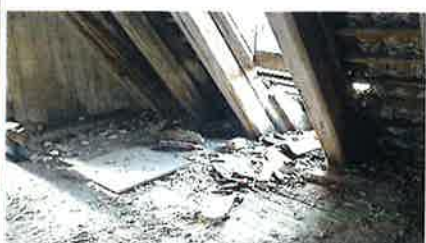
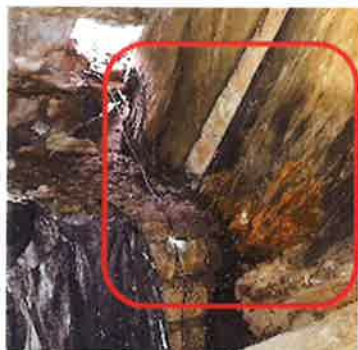
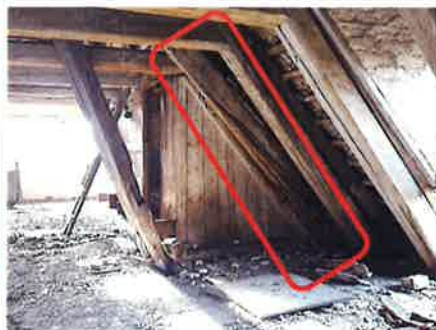
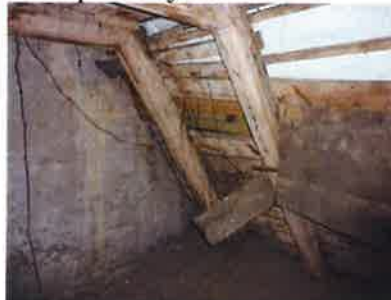
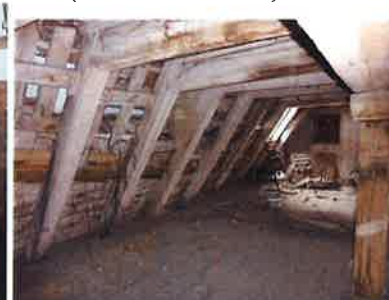
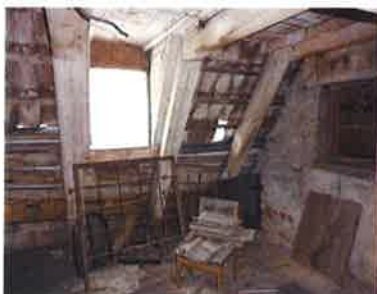
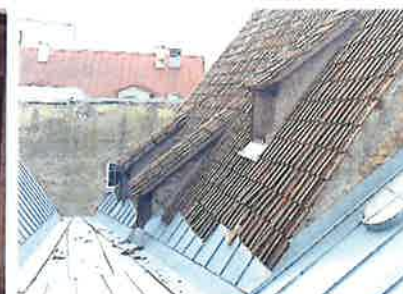
Ēkai veidots divslīpu jumts ar jumta izbūvi kravu pacelšanai un mūra zelmini jumta noslēgumiem ēkas galos (asīs 1 un 2, skat. shēmu attēlā Nr. 4.). Jumta nesošo konstrukciju veido spāres ar izmēriem 20x 25 cm, kas izvietotas 850 – 900 mm attālumā (pa asīm). Jumta klāju veido retināts režģis 50x50 mm zem māla kārņiem. Jumta nesošā konstrukcija bez būtiskiem bojājumiem, atsevišķi lokāli bojājumi spārēm jumta ieseguma bojājumu dēļ. Lai gan atsevišķiem jumtu nesošiem elementiem nepieciešams pastiprinājums, kopumā ēkas jumta nesošās konstrukcijas neuzrāda vērā ņemamus bojājumus. Koksngraužu bojājumi spārēm netika konstatēti.

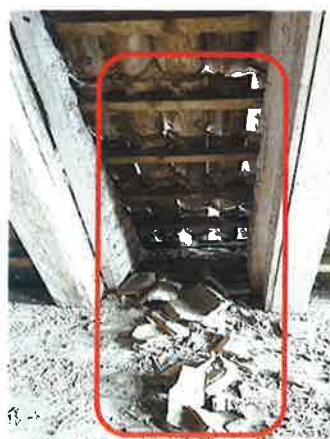
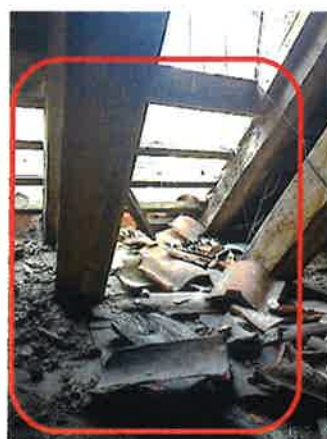
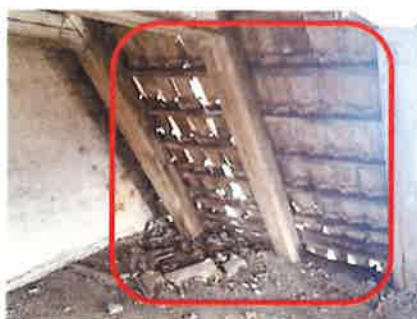
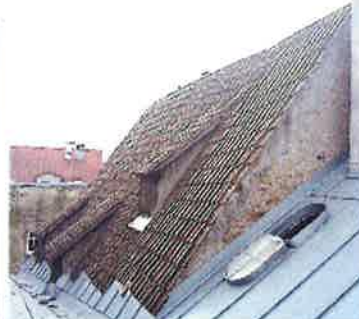
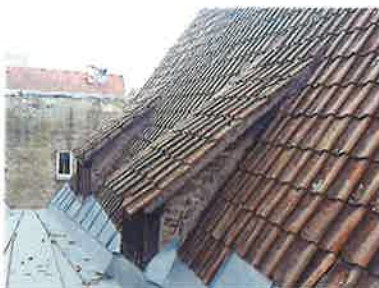
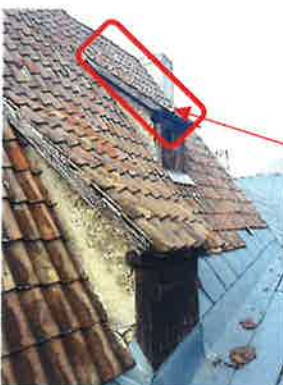
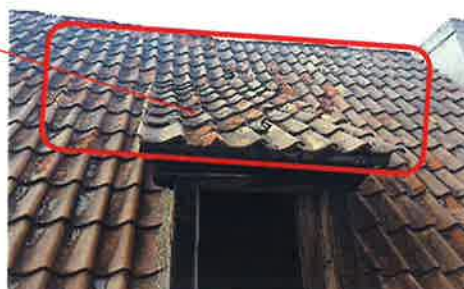
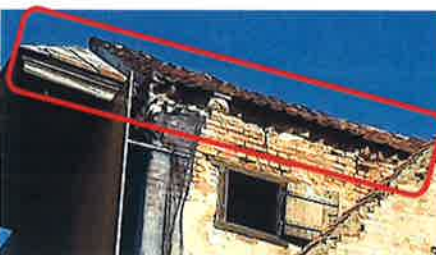
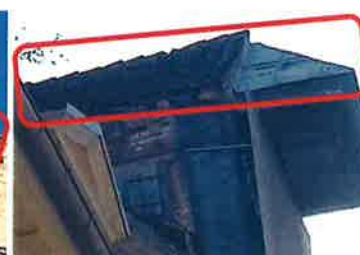
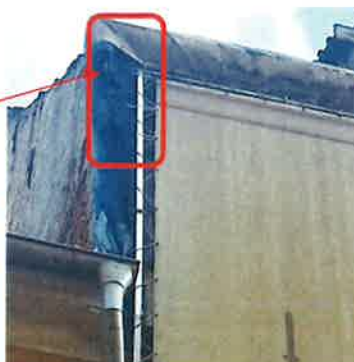
Ēkas divslīpu jumts un jumta izbūve iesēgti ar māla kārniņiem, kuri vietām bojāti, vietām dakstiņi nokrituši. Atmosfēras ūdeņu novadīšanai ir ierīkota ārējā novadsistēma ar skārda piekarrenēm un notekcaurulēm, kuras šobrīd bojātas vai daļēji demontētas. Lai novērstu ēkas strauju bojāšanos

| | iespējami īsā laikā jāveic jumta seguma remonts un jumta lietis novadreņu un stāvvadu atjaunošana. | |

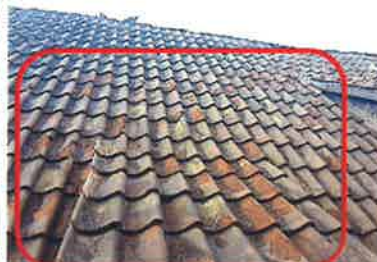
105.attēls. Bojāta kārniņu virsma

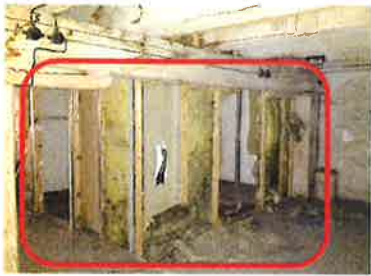
| <p><b>4.11.</b></p> <p>4.11.1. starpsienu veidi un konstrukcijas, materiāls, skaņas izolācija</p> | <p><b>Starpsienas</b></p> <p>C.41a Ģipškartona starpsienas ar koka vai metāla karkasu;</p> <p>118.attēls. Ģipškartona starpsiena 3.stāvā</p> <p>Ēkā likvidētas visas inventarizācijas lietā uzrādītās starpsienas (skat. att. Nr.66.). Tajā pat laikā 3.stāvā veidots inventarizācijas lietā neuzrādīts siltināts starpsienas, kuras daļēji jau sabojātas, demontētas.</p> | <p><b>65</b></p> <p>65</p> |

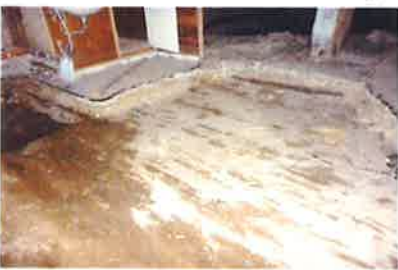
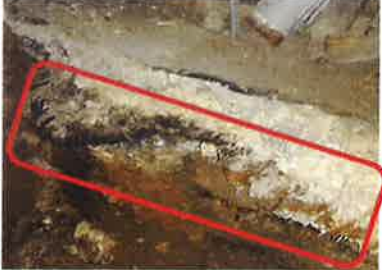
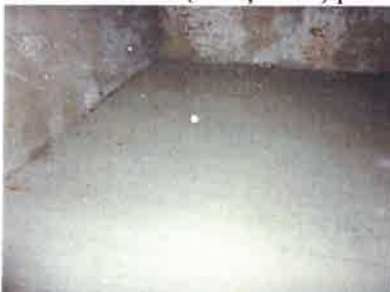
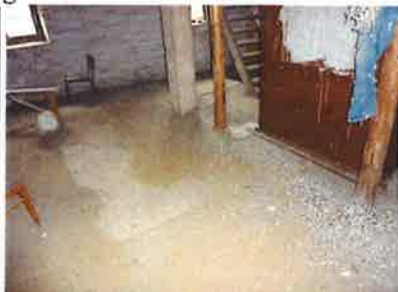
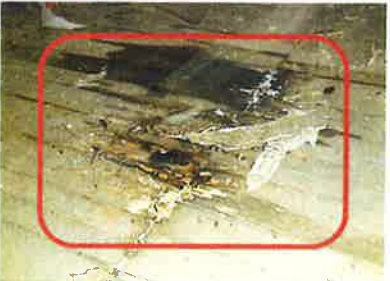
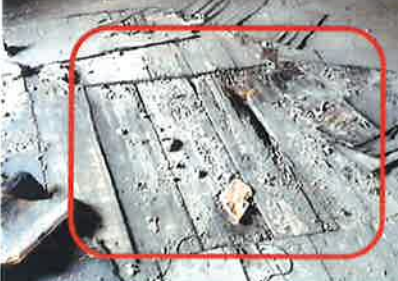
| <p><b>4.12.</b></p> <p>4.12.1. grīdu konstrukcijas, seguma un virsseguma veidi; skaņas un siltuma izolācija</p> | <p><b>grīdas</b></p> <p>C.42 Smilšcementa, betona klonu grīdas;</p> <p>119.attēls</p> <p>120.attēls. Senie koka dēļi</p> <p>1. stāvā koka grīdas uz betona un vēlreiz betons uz šķembām.</p> <p>Ēkas pirmā stāva grīda ieklāta uz grunts ar šķembu pamatojumu un betona izlīdzinošo kārtu, kura savukārt ir bijusi nosepta ar 80 mm biezu dēļu kārtu. Vēlākā ekspluatācijas periodā, vis ticamāk pagājušā gadsimta 60-tajos gados dēļu grīda noklāta ar šķembu kārtu 20 cm biezumā un betona segumu 6 cm biezumā. Veicot arheoloģiskos pētījumus daļa koka grīdas atsegta (skat. attēlu Nr.120.), atklājot nosacīti apmierinošas kvalitātes koka grīdas iesegumu. Par grīdas autentiskumu un nepieciešamību to saglabāt nepieciešams vēsturnieku slēdziens.</p> <p>C.45 Dēļu grīdas;<br/>C.46 Kokskaidu (kokšķiedras) plašu grīdas</p> <p>121.attēls. Koka dēļu grīda</p> <p>122.attēls. Kokšķiedras plākšņu iesegums</p> <p>123.attēls. Bojāta koka dēļu grīda 4.st.</p> <p>124.attēls. Bojāta koka dēļu grīda 5.st.</p> | <p><b>40</b></p> |

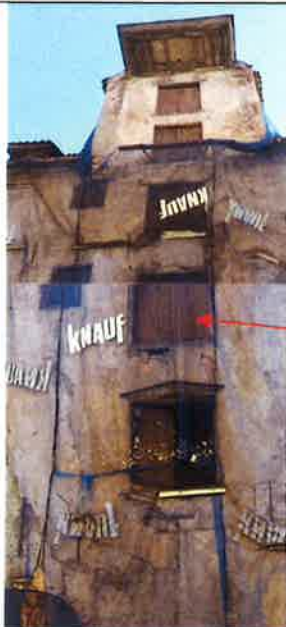
132.attēls. Kravas pieņemšanas durvis stāvos

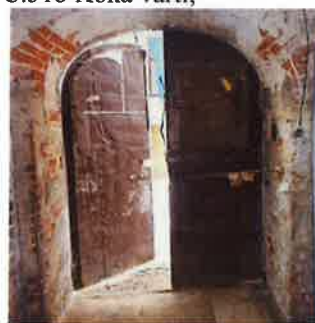
134.attēls. No iekšpuses koka vārti apšūti ar skārdi

Ēkai saglabājušies koka vārti, gan ieejai bijušajā piebūvē, gan noliktavas ēkā, tiesa vēlākā ekspluatācijas periodā noliktavas vārti no iekšpuses apšūti ar skārdi. Vārtu stāvoklis apmierinošs.

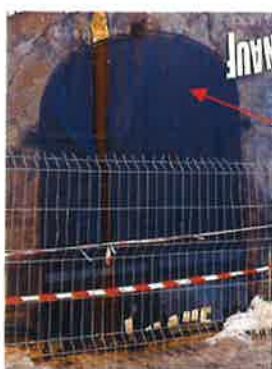
135.attēls. Autentiski koka vārti  
ieejai pusnojauktajā piebūvē
