## **Ēkas (būves) tehniskās apsekošanas atzinums**

Administratīvā ēka, Peitavas iela 10, Rīga, kadastra Nr.0100 003 0103 001  
(būves nosaukums, adrese, būves kadastra apzīmējums un zemes vienības kadastra apzīmējums)

VAS "Valsts nekustamie īpašumi", līgums Nr. IZD/2019-VV/200/41  
(pasūtītājs, līguma datums un numurs)

Atzinums izsniegts 2021. gada 14.jūnijā

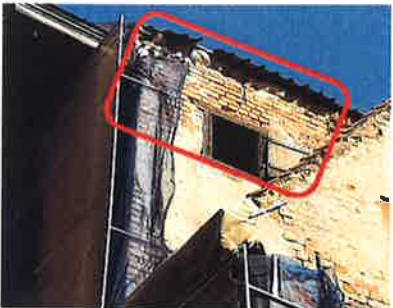
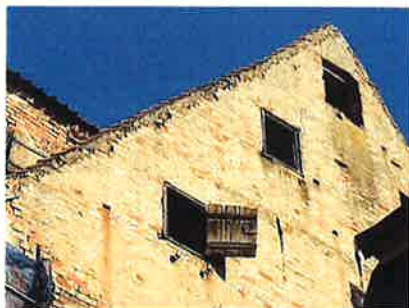
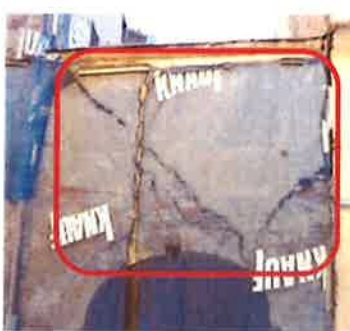
| | <p>142.attēls.</p> <p>143.attēls</p> <p>144.attēls. Piebūves ārsiena</p> <p>145.attēls</p> <p>Ēkas fasādei veidots kaļķu javas apmetums, kurš uz apsekojuma brīdī vietām bojāts vai pilnībā nozudis, atsedzot māla ķieģeļu mūri. Ir jāatzīmē atsevišķu apdares elementu pavājināta saite ar pamat mūri, kas ilgstoši nerisīnot jautājumu, var izraisīt problēmas. Lai novērstu ēkas nesošo sienu mūra tehniskā stāvokļa pasliktināšanos, iespējami tuvā laikā ir jāveic ēkas fasādes restaurācija vai atjaunošana, jumta seguma un notekreņu sistēmas sakārošana.</p> | |

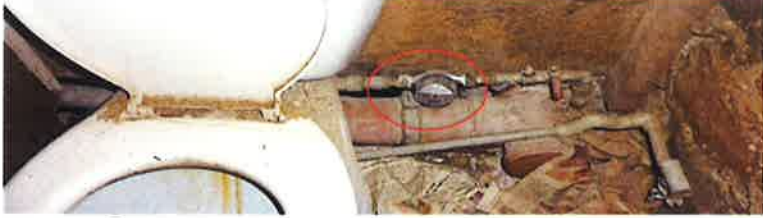
| <p>mērītājs, tīkla shēma, cauruļvadi un ietaises; spiediens tīklā un citi rādītāji; hidrauliskā pārbaude un atbilstība normatīvo aktu prasībām</p> | <p>147.attēls. Ūdens skaitītājs pagaidu tualetē.</p> <p>Ēkā ierīkota pagaidu aukstā ūdensapgādes sistēma ar pieslēgumu ēkai lit. 001. Apsekošanas brīdī ūdensapgāde atslēgta.</p> | |

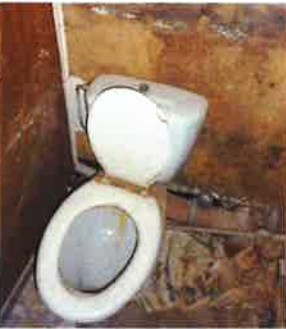
| <p>5.1.2. notekūdeņu novadišanas veids un attīrīšanas iespējas</p> | <p>C.62 Sadzīves un ražošanas notekūdeņu kanalizācija;<br/>C.62a Lietus ūdens notekas un lietus ūdens kanalizācija;</p> <p>148.attēls. Pagaidu tualete ar mazgājamo galdu (ūdens un kanalizācijas pagaidu pieslēgumu skat. shēmu attēlā Nr.146.)</p> <p>149.attēls. Pagaidu tualetes pods</p> <p>Ēkā ir izbūvēta pagaidu kanalizācija ar pieslēgumu ēkai lit. 001. Apsekojuma brīdī kanalizācija nedarbojas. Jumta lietus novadsistēma ir sabrukuma stāvoklī.</p> | <p>30<br/>90</p> |

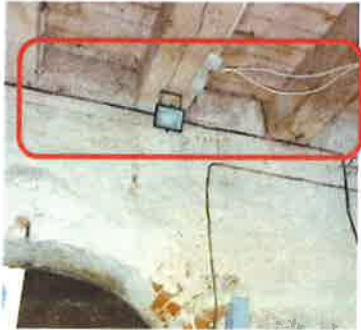
| 5.9.1. elektroapgādes avots, tīkla spriegums, ievada un sadalošās elektroietaisies, barošanas pievadi liftam, siltummezgla, dežūrapgaismojumam, pretdūmu aizsardzībai, citām iekārtām un ietaisēm; spēka patērētāji, to jauda; kabeļu un vadu izolācijas pretestības mērījumu rezultāti, avārijas un evakuācijas apgaismojums un tā | C.64a. Elektrotīkli;<br>Elektroapgāde atslēgta.<br> | 60 |
| | 150. attēls. Pagaidu elektroinstalācija | 151.attēls |

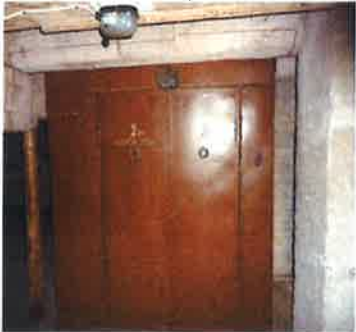
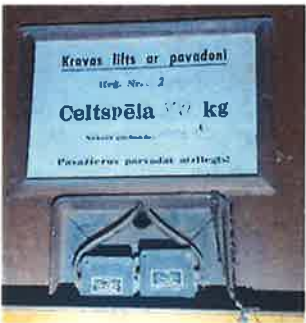
| 5.12.1. liftu skaits un izmantošanas veids, celbspēja, atrašanās vieta; kabīne, šahtas priekšlaukums; montāžas gads, raksturojumi, elektroninstalācijas tehniskais stāvoklis | <p>65. Liftu iekārtas; Ēkā viens kravas lifts.</p> <p>154.attēls. Kravas lifta durvis<br/>155.attēls</p> <p>156. Motortelpa<br/>157. Krava lifta pacelšanas iekārta</p> <p>Kravas lifts ar celbspēju 500 kg uzstādīts līdz 1999. gadam, VNĪ valdījuma laikā nav darbināts.</p> | |
