Ēkas (būves) tehniskās apsekošanas atzinums

Administratīvā ēka, Smilšu iela 7, Rīga, LV-1050, kadastra Nr.0100 006 0003 001
(būves nosaukums, adrese, būves kadastra apzīmējums un zemes vienības kadastra apzīmējums)

Atzinums izsniegts 2019. gada 18.aprīlī

SIA "JaunRīga ECO", Reģ Nr. 40103680902, Dunties iela 28 - 3, Rīga, LV-1005,
Būvkomersanta reģ.Nr. 11096-R; Rolands Lipšāns, sert.Nr. 4-02839; 20-7804
(apsekojuma veicējs - fiziskās personas vārds, uzvārds, sert. Nr. vai juridiskās personas nosaukums, reģ. Nr.)

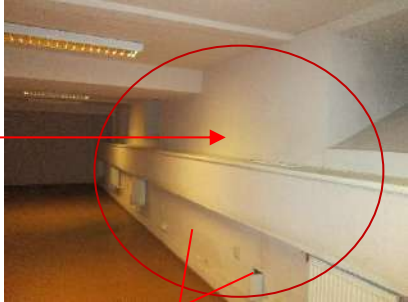
<p>29.att. Apšūtas pamatu konstrukcijas.</p>

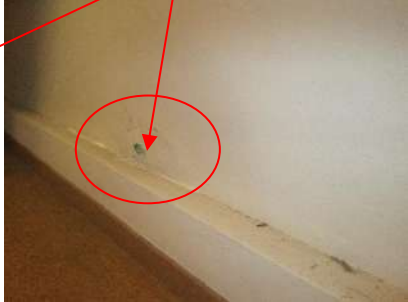
<p>31.att. Apšūtas pamatu konstrukcijas.</p>	
<p>4.1.3. pamatu veids iekšsienām, to iedziļinājums; pamatos izmantotie būvizstrādājumi, to stiprība; pamatu hidroizolācija, drenāža; būves aizsargapmales;</p>	<p>C.1b Monolītbetona, dabisko akmeņu un ķieģeļu mūra lentveida pamati; Nenesošo iekšsienu pamati veidoti no ķieģeļu mūra konstrukcijām, atsevišķās vietās redzami lokāli apmetuma bojājumi un sīkplaisas, pagraba telpas daļēji ir ekspluatētas, un daļēji tehniskās komunikāciju telpas bez papildus apdares. Apsekošanas laikā nav konstatētas nekādas hidroizolācijas pazīmes esošajām iekšsienām, mūra iekšsienas ir stabilas. Kopējais stāvoklis apmierinošs.</p>

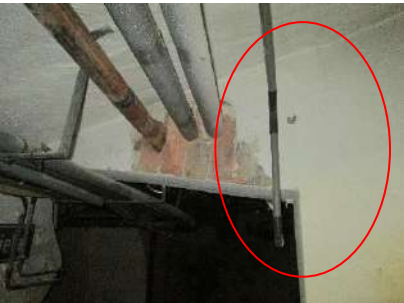
<p>32.att. Mūra starpsienas.</p>

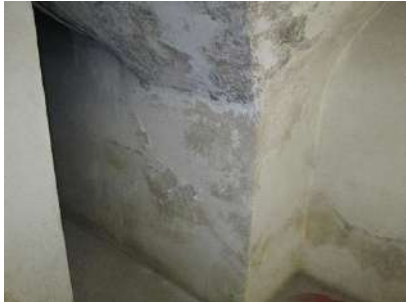
<p>41.att. Lokāls mitruma piesātinājums.</p>	
<p>4.2.3. virszemes nesošo ārsienu konstrukcija un materiāls (būvizstrādājums); konstruktīvās shēmas; galveno konstruktīvo elementu biezums un šķērsriezums, atdalošā un tvaika izolācija; virszemes sienu būvmateriālu stiprība, konstrukciju elementu pārbaudes un mūra stiprības aplēšu rezultāti; kontrolzondēšanas rezultāti; nesošo sienu mūra vājinājumi; plaisu atvērumu mērījumu un plaisu attīstības novērojumu dati; koksnes bioloģiskie bojājumi</p>	<p>C.5 Ķieģeļu mūra sienas;</p> <p>Par nesošajām ārsienām kalpo ēkas norobežojošās ārsienas. Ēkas norobežojošo ārsienu apdarē novērojamas haotiska virziena necaurejošas sīkplaisas, kuru raksturs neliecina par būves sienu konstrukcijas mehāniskās noturības nepietiekamību. Ēkas ārsienas veidotas no ķieģeļu mūra ar kaļķa cementa apmetumu. Smilšu ielas (42.-54.; 51.-54.att.) fasādēs novērojama lokāla krāsojuma atdalīšanās, dzegas mezglos novērojama apmetuma atdalīšanās (43.att.), kā cēloni varētu minēt skārda nosedzošo karnīžu elementu bojājumus, kā rezultātā mitrums iekļūst konstrukcijā un veicina ārējo elementu atdalīšanos, un mitrumam iekļūstot mūrī tiek bojātas arī iekšējā apdare (48.; 49.att. – 43.1.; 43.2.att.). Ārsienu tehniskais stāvoklis vērtējams kā apmierinošs un pietiekošs esošo slodžu uzņemšanai, tomēr nepieciešams fasādes, karnīžu pieslēgumu vietu atjaunošana un hermetizācija.</p>

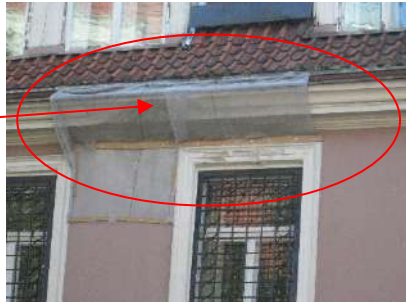
<p>43.att. Apdares atdrupumi dzegas mezglā.</p>

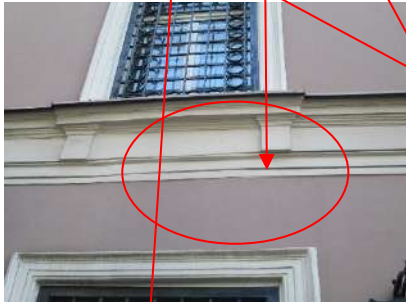
<p>44.att. Apdares atdrupumi.</p>

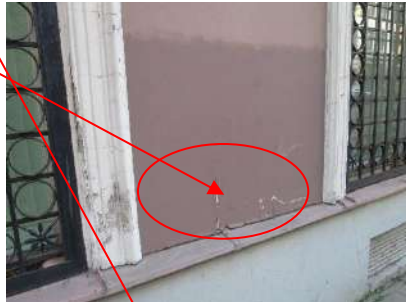
<p>45.att. Apdares krāsojuma atslāņošanās.</p>

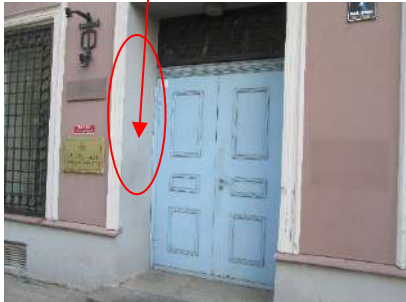
<p>46.att. Apdares krāsojuma atslāņošanās.</p>

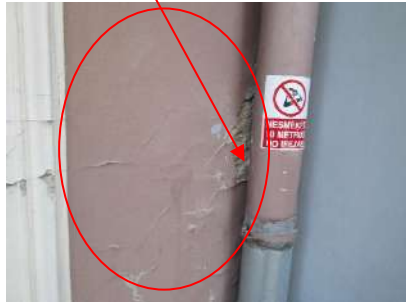
<p>47.att. Apdares atdrupumi dzegas mezglā.</p>	<p>45%</p>

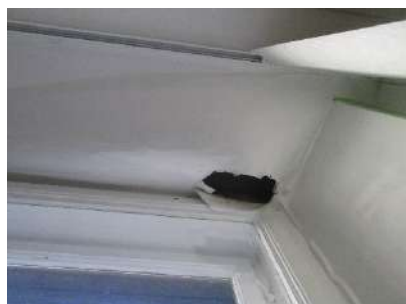
48.att. Mitruma pazīmes.

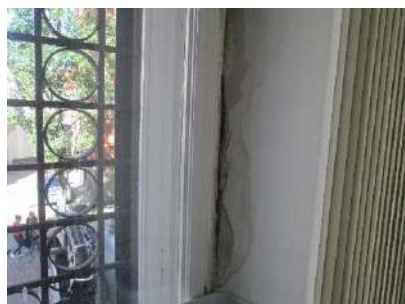
49.att. Bojāta apdare lokālās ailu plaknēs.

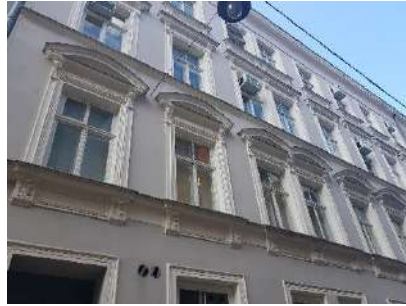
55.att. Meistaru ielas fasāde.

Nesošās ārsienas Meistaru ielas fasādes plaknēs (55.-63.att.) līdzīgi kā no Smilšu ielas nekādi nestspējas samazinoši defekti nav novēroti, tomēr ārējo apstākļu, gaisa temperatūru svārstību, saules sakaršanas un sala apstākļos ir novērojamas sīkplaisas apmetuma slānī, krāsojuma atdalīšanās. Bojātās vietas fasādes plaknēs ieteicams atjaunot atbilstoši izvēlētajam materiāla ražotāja tehnoloģijām. Kā arī veikt bojāto skārda elementu atjaunošanu dzegas un jumta mezglos un hermetizēt savienojumu un pieslēgumu vietas.

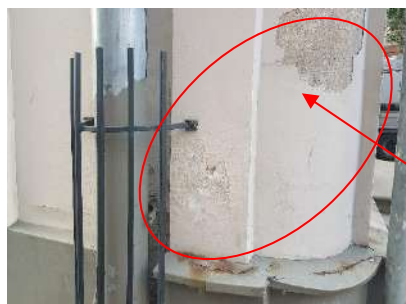
63.att. Apdares krāsojuma atslāņošanās.

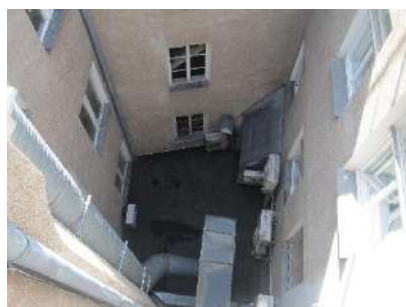
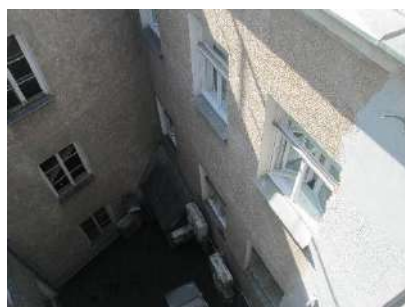
Ēkas nesošās ār sienas pagalma daļā kopumā bez nestspēju samazinošiem bojājumiem. Apsekojot pagalma fasādes, var secināt, ka daļai ēkas (69.; 70.att.) ir paaugstinātas ār sienas, nemainot jumta kores augstumu. Ār sienas veidotas no ķieģeļu mūra konstrukcijas un apmetumu. Apmetumā novērojamas haotiska rakstura sīkplaisas, lielāki bojājumi novērojami parapetu un izvadu mūra konstrukcijās. Kopējais stāvoklis apmierinošs.

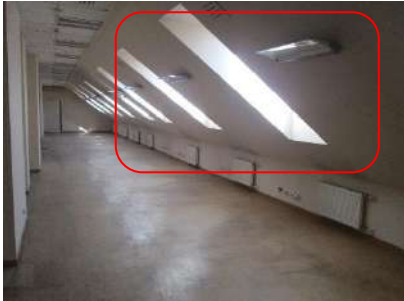
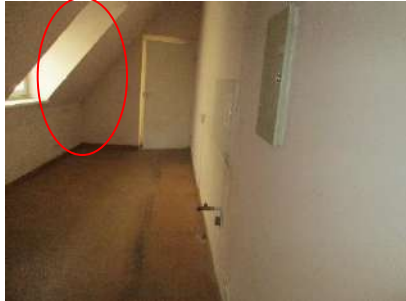
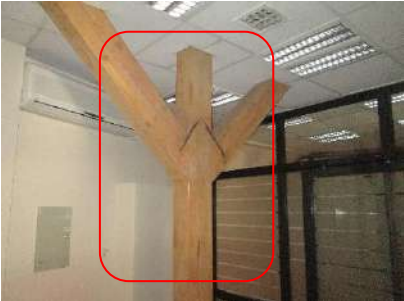
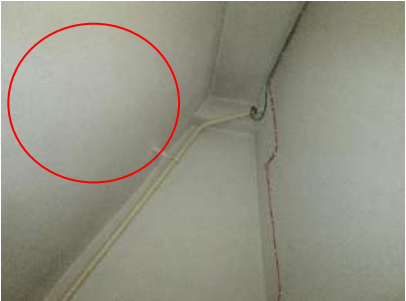
4.8.	jumta elementi: nesošā konstrukcija, jumta klājs, jumta segums, lietusūdens novadsistēma	45%
4.8.1. jumta nesošā konstrukcija un materiāls; konstatētie defekti un to iespējamie cēloņi; tehniskā stāvokļa novērtējums kopumā pa atsevišķiem konstrukciju veidiem	<p>C.25 Koka jumti (nesošā konstrukcija);</p> <p>Jumta konstrukcijas veidotas no dažāda šķērsgriezuma koka konstrukcijām uz kurām izveidots latojums. Spāres balstītas uz mūrlatas, kas izvietotas uz ēkas garenvirziena sienām un kores daļā uz izveidotā koptura. Jumta nesošās konstrukcijas nosegtas ar apdares materiāliem un telpas ir ekspluatējamas, nekādi bojājumi vai deformācijas apdarē nav novērotas un kopvērtējumā jumta konstrukcijas uzskatāmas kā apmierinošas, pietiekošas esošo slodžu uzņemšanai.</p> <div style="display: flex; justify-content: space-around;"> <div style="text-align: center;">

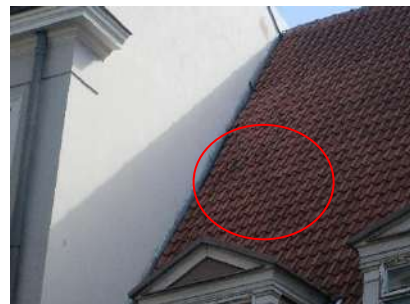
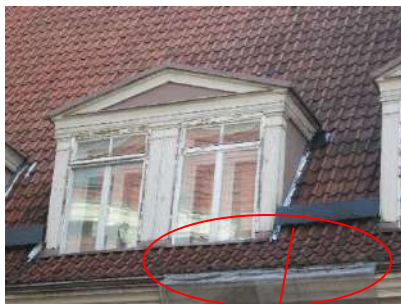
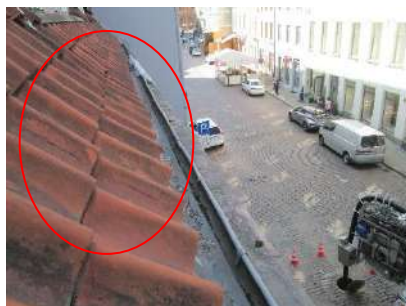
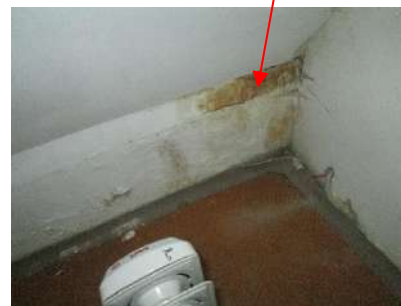
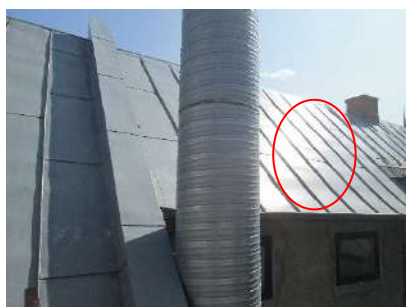
4.8.2. jumta ieseguma un lietusūdens noteku sistēmas veids, konstrukcija un materiāls; konstatētie defekti un to iespējamie cēloņi; tehniskā stāvokļa novērtējums kopumā pa atsevišķiem konstrukciju veidiem	<p>C.28 Ruļļmareriālu segumi; C.30 Skārda segumi; C.32 Kārniņu segumi;</p> <p>Jumta segums iekšpagalma daļā veidots no metāla lokšņu materiāla, bez sniega barjerām (103.att.). Skārda jumta segums kopumā daļēji apmierinošā stāvoklī un nodrošina lietus ūdeņu necaurļaidību. Ēkas ielas fasādēs jumta segums veidots no māla dakstiņiem, apsekošanas brīdī nekādas mitruma pastiprinātas pazīmes ēkas mansarda stāvā kopvērtējumā netika fiksētas, tomēr lokālās vietās kā karnīzes savienojumi, nav hermētiski izveidoti, vai bojāti pieslēgumi, kā rezultātā mitrums nokļūst jumta konstrukcijā līdz apdares materiālam (102.att.), nepieciešams hermetizēt pieslēgumu vietas un atjaunot bojātos seguma elementus. Būves iekšpagalms veidots kā virsgaisma atsevišķām telpu grupām, bez ekspluatējamas platības, un atrodas otrā stāva līmenī. Segums veidots no ruberoīda seguma (104.att.) un stāvoklis vērtējams kā apmierinošs.</p>	45%

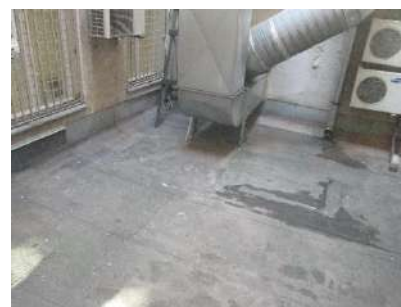
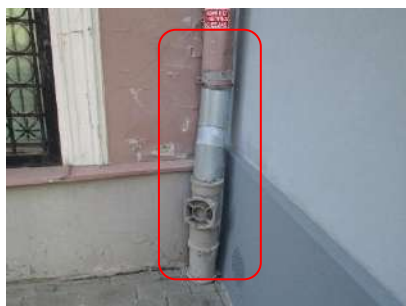
Būves lietūs ūdeņu notekas ir pieslēgti pilsētas lietūs kanalizācijas sistēmā (104.; 105.att). Kopējais lietūsūdeņu sistēmas stāvoklis daļēji apmierinošs, apsekošanas brīdī novērojami mehāniski bojājumi, pieņemot ka uz fasādēm jumta daļā novērojami apdares bojājumi, var secināt, ka nepieciešams veikt savienojumu hermetizāciju, kā arī sniega barjeru uzstādīšanu. Gan notekcaurulēm, gan palodzēm novērojama krāsojuma atdalīšanās, ieteicams atjaunot bojātos skārda elementus, vai veikt kompleksu atjaunošanu.

- metāla konstrukcija apstrāde ar pretkorozijas līdzekļiem pagraba telpās; - 1.kpl.
- mūra fragmenta atjaunošana pagraba telpā; - 1.kpl.
- lietus notek sistēmas bojāto pieslēguma vietu atjaunošana; - 10 m.
- jumta seguma bojāto pieslēgumu vietu hermetizācija; - 10 m.
- jumta seguma kompleksa atjaunošana; - 1000 m².
- logu konstrukciju atjaunošana, restaurēšana; - 110.gb.
- Ārdurvju blīvējuma atjaunošana, restaurācija; - 3.kpl..
- bojāto cauruļvadu, ventiļu, savienojumu nomaiņa; - 30 m.
- cauruļvadu un siltummezgla apsaistes izolācijas atjaunošana; - 1.kpl.
- ventilācijas cauruļvadu izolācijas atjaunošana; - 1.kpl.
- Fasāžu kompleksa atjaunošana; - 2000 m².

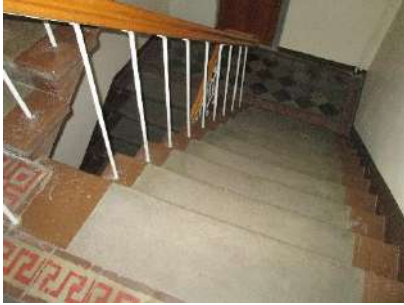
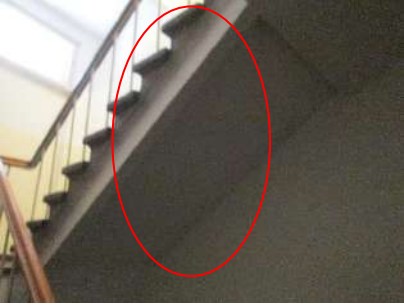
<p>119.att. Kāpnes Nr.2</p> </div> <div style="width: 50%; text-align: center;">

<p>120.att. Kāpnes Nr.2</p> </div> </div>

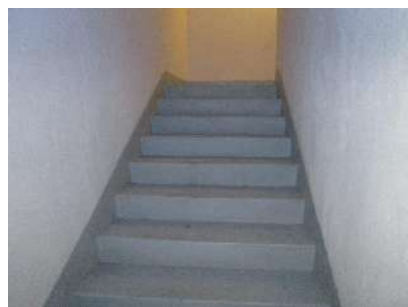
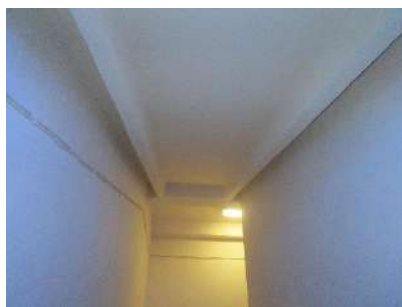
121.att. Kāpnes Nr.4

122.att. Kāpnes Nr.4

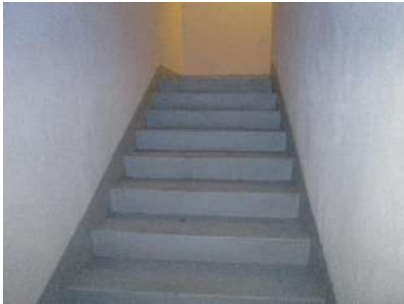
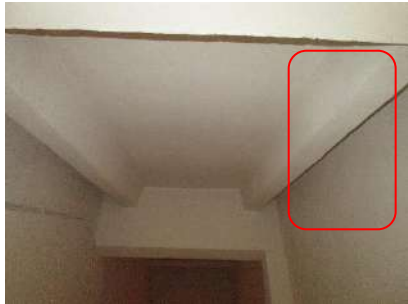
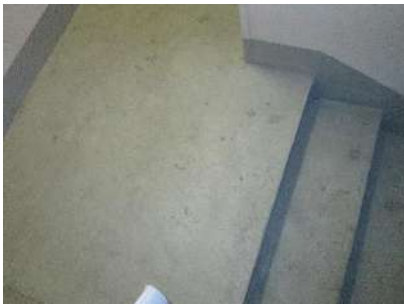
Kāpnes uz pagraba telpām veidotas no dzelzsbetona konstrukcijām un ir atjaunotas, stāvoklis apmierinošs (125.; 126.att.). Atsevišķām kāpnēm (Nr. P-2) novērojami lokāli nodilumi, stāvoklis apmierinošs.

<p>124.att. Kāpnes Nr. P-1.</p>

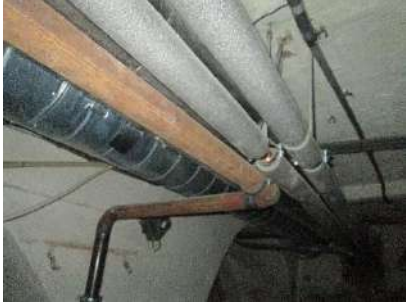
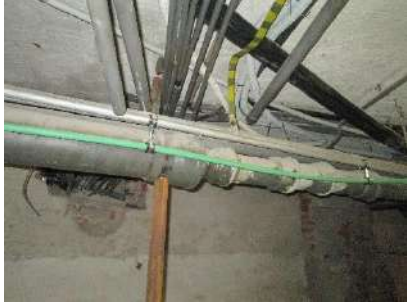
152.att.	153.att.

5.1.	aukstā ūdens un kanalizācijas cauruļvadi, ventīļi, krāni, sanitārtehniskā iekārta, ūdens patēriņa skaitītāji	40%
5.1.1. iekšējā aukstā ūdensvada ievadi, ūdens mērītājs, tīkla shēma, cauruļvadi un ietaises; spiediens tīklā un citi rādītāji; hidrauliskā pārbaude un atbilstība normatīvo aktu prasībām	<p>C.60 Aukstā ūdens ūdensvads;</p> <p>Ēkas aukstā ūdensvada ievads (d=100 mm), un skaitītāji izveidoti pagrabstāva telpā. Iekšējo ūdensvada metāla cauruļvadu stāvoklis daļēji apmierinošs, lokālās vietās novērojami posmi, savienojumi ar korozijas pazīmēm, bez condensāta izolācijas slāņa, daļa cauruļvadu nomainīti uz PVC cauruļvadiem ar dažādiem diametriem (d=16; 24; 32 mm) un stāvoklis uzskatāms kā apmierinošs. Ieteicams atjaunot bojātos cauruļvadu posmus un uzstādīt condensāta izolāciju.</p>    	40%

Ēkas aukstā ūdensvada ievads ($d=100$ mm), un skaitītāji izveidoti pagrabstāva telpā. Iekšējo ūdensvada metāla cauruļvadu stāvoklis daļēji apmierinošs, lokālās vietās novērojami posmi, savienojumi ar korozijas pazīmēm, bez kondensāta izolācijas slāņa, daļa cauruļvadu nomainīti uz PVC cauruļvadiem ar dažādiem diametriem ($d=16$; 24; 32 mm).

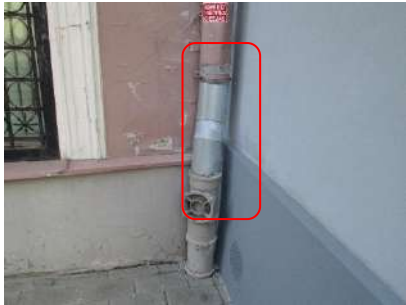
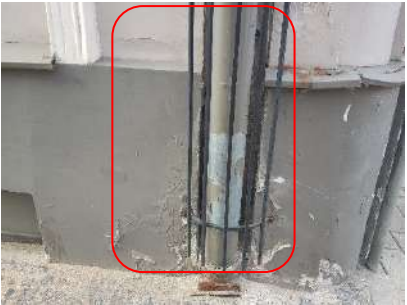
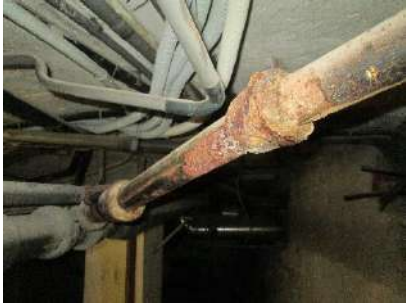
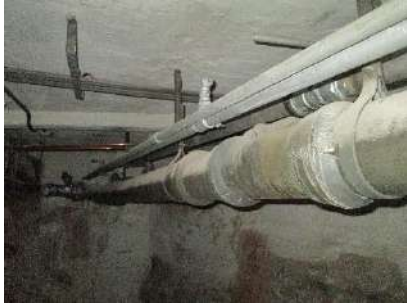
<p>5.1.2. notekūdeņu novadīšanas veids un attīrīšanas iespējas</p>	<p>C.62 Sadzīves un ražošanas notekūdeņu kanalizācija; C.62a Lietus ūdens notekas un lietus ūdens kanalizācija;</p> <p>Sadzīves kanalizācijas pieslēgta pilsētas kanalizācijas tīkliem, cauruļvadi ēkā daļēji saglabājusies sākotnējie, čuguna (d=100 mm), ekspluatācijas laikā daļa nomainīti uz PVC caurulēm (159.att.) ar dažādiem diametriem (d=32; 50; 100 mm), kopējais tehniskais stāvoklis apmierinošs. Nepieciešams nomainīt bojātos un atlikušos posmus.</p> <p>Būves lietus ūdeņu notekas ir novadītas pilsētas lietus kanalizācijas sistēmā (156.; 157.att). Kopējais lietusūdeņu sistēmas stāvoklis daļēji apmierinošs, apsekošanas brīdī novērojami mehāniski bojājumi, pieņemot ka uz fasādēm jumta daļā novērojami apdares bojājumi, var secināt, ka nepieciešams veikt savienojumu hermetizāciju.</p>

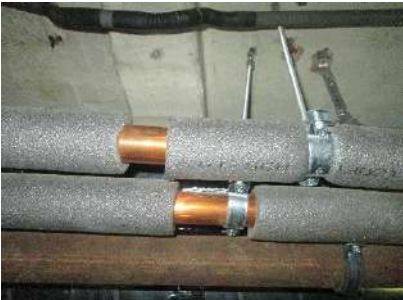
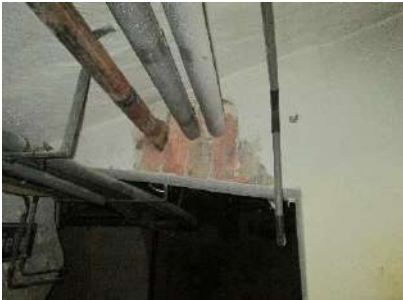
<p>5.2.</p>	<p>karstā ūdens cauruļvadi, to izolācija, ventīli, krāni, ūdensmaisītāji, žāvētāji, ar cieto kurināmo apkurināmie ūdens sildītāji, ūdens patēriņa un siltumenerģijas patēriņa skaitītāji un citi elementi</p>	<p>35%</p>
<p>5.2.1. iekšējā karstā ūdensvada sistēma, tīkla shēma, cauruļvadi un sūkņi; siltuma patēriņš karstā ūdens sagatavošanai; ūdens sildītāja novietojums</p>	<p>C.61 Karstā ūdens ūdensvads;</p> <p>Ēka pieslēgta centralizētajiem karstā ūdensvada tīkliem. Karstā ūdens cauruļvadi daļēji mainīti uz kapara cauruļvadiem, ar vai bez izolācijas slāņa. Sistēma ir funkcionējoša un ir apmierinošā stāvoklī, jāveic bojāto posmu nomaiņa un trūkstošo posmu apdare ar izolāciju.</p>

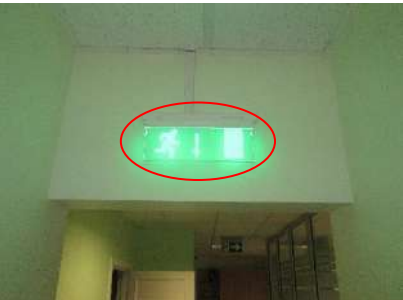
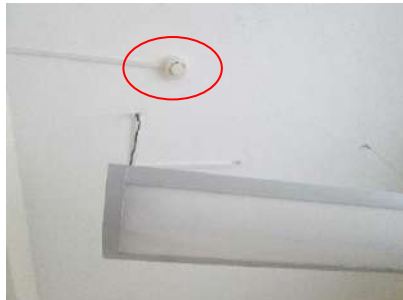
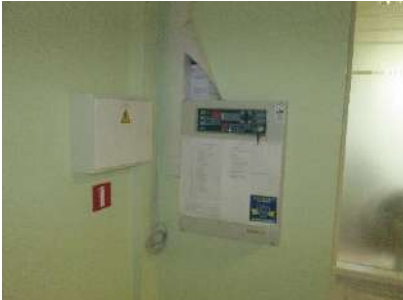
<p>162.att. Evakuācijas izejas norāde.</p> <p>163.att. Dūmu detektors.</p> <p>164.att. Vadības panelis.</p>	<p>10%</p>

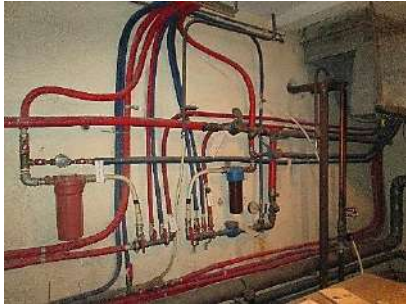
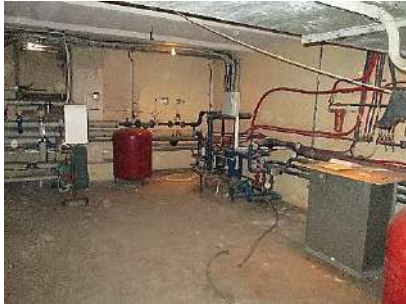
<p>katlumājas iekārta, aptuvenā maksimālā jauda</p>	<p>korozijas pazīmes savienojumu un ventiļu vietās, nepilnīga izolācijas iestrāde. Siltummezglam veikta modernizācija, un ir apmierinošā stāvoklī, nepieciešams atjaunot lokālus korodējušos elementus un izolēt apsastes cauruļvadus. Kopējais stāvoklis apmierinošs.</p> <div style="display: flex; justify-content: space-around;"> <div style="text-align: center;">

Ēkas pagrabstāvā izbūvētais siltummezgls apmierinošā stāvoklī. Siltummezgls aprīkots atbilstoši mūsdienu prasībām. Siltuma apgādi nodrošina siltummaiņa sistēma, kad siltuma nesējs plūstot cauri siltummainim uzsilda ēkas noslēgtās apkures sistēmas siltuma nesēju, ir uzstādīta izplešanās tverne siltummezglā. Apkures sistēma veidota viencauruļu ar apakšējo sadali, novērojamas lokālas korozijas pazīmes savienojumu un ventiļu vietās, nepilnīga izolācijas iestrāde.

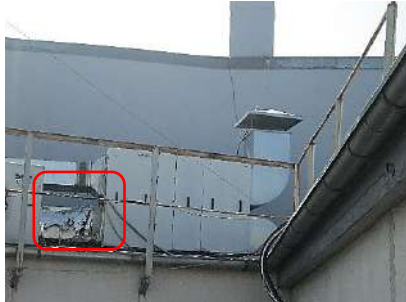
<p>173.att.</p>

<p>5.6.</p>	<p>ventilācijas un gaisa kondicionēšanas iekārta</p>	<p>30%</p>
<p>5.6.1. ventilācijas un gaisa kondicionēšanas sistēma, iekārtas un citi elementi</p>	<p>66. Dabīgā vēdināšana; 66a. Mehāniskā vēdināšana;</p> <p>Ēkā pamatā ir dabīgā vēdināšanas sistēma, atsevišķās telpās ir uzstādītas kasešu tipa kondicionēšanas iekārtas, sistēma funkcionējoša un to stāvoklis uzskatāms ka apmierinošs. Veicot fasādes atjaunošanu esošie elementi no fasādēm jādemontē, pēc atjaunošanas nepieciešamības gadījumā montēt atpakaļ. Atsevišķām telpu grupām izveidota piespiedu ventilācija, kur uzstādīti jaudīgāki agregāti nosūcei un ventilācijai ēkas piektajā stāvā (174.att.), kopējais stāvoklis apmierinošs. Gaisa vadiem noveroti izolācijas bojājumi (173.att.), nepieciešams atjaunot izvadu izolāciju.</p>
