**BŪVES  
KADASTRĀLĀS UZMĒRĪŠANAS  
LIETA**

| Nosaukums | Sadzīves ēka |
| Adrese | Pļaviņu stādaudzētava, Aiviekstes pag., Aizkraukles raj. |

# BŪVES TEHNISKĀS APSEKOŠANAS ATZINUMS

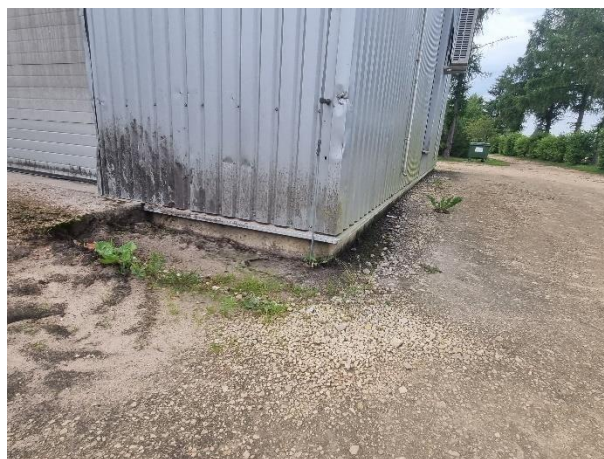
4.1.2. att. Skats uz ēkas pamatiem cokola līmenī (noliktavas daļa)

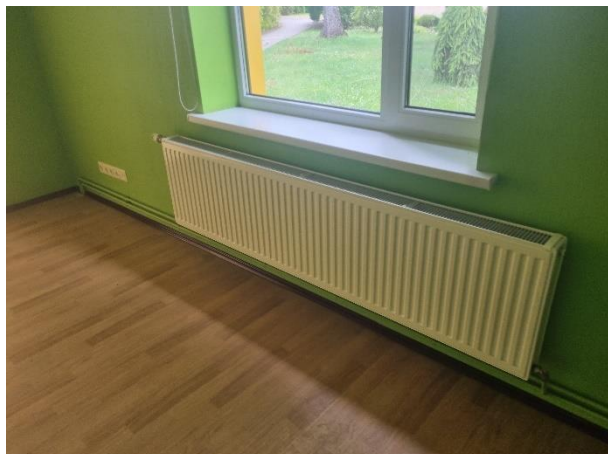
Ailu pārsedzes un to balstvietas bez bojājumiem, kopumā apmierinošā tehniskā stāvoklī.

4.2.1. att. Skats uz ēkas nesošā ārsienu

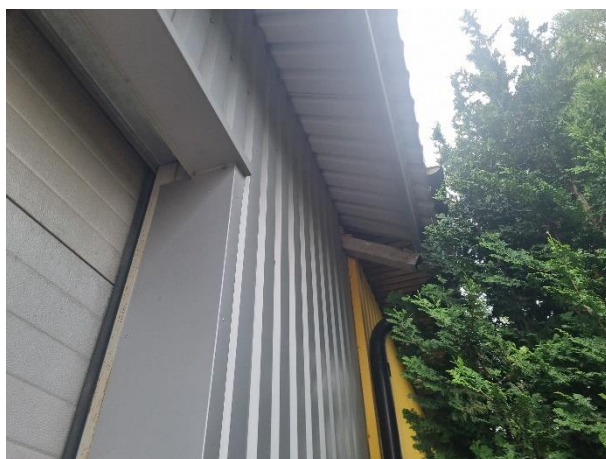
Noliktavas telpu daļā vistīcāmāk ir izbūvētas tērauda karkasa konstrukcijas sienas ar profilētā skārda lokšņu apšuvumu.

4.2.4. att. Skats uz ēkas ārsienām noliktavas daļā

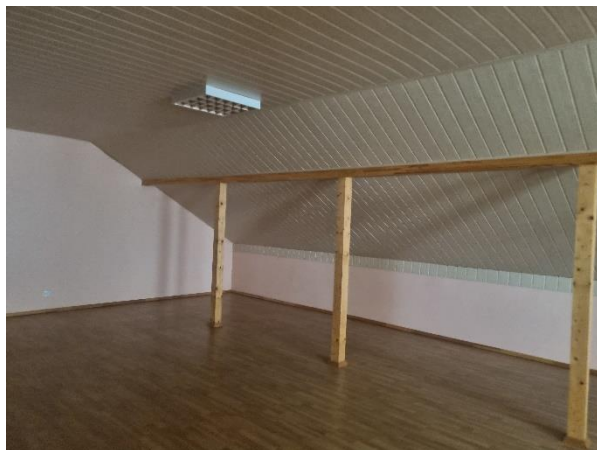
4.8.1. att. Jumta nesošās konstrukcijas (jumta krēsls un statņi) divstāvu apbūves daļā

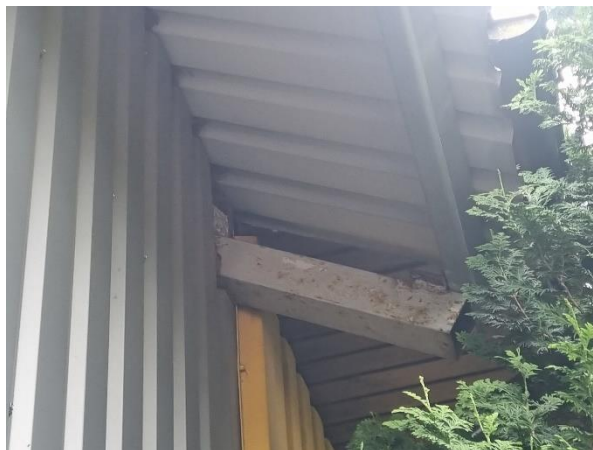
4.8.2. att. Jumta nesošās konstrukcijas virs noliktavas daļas

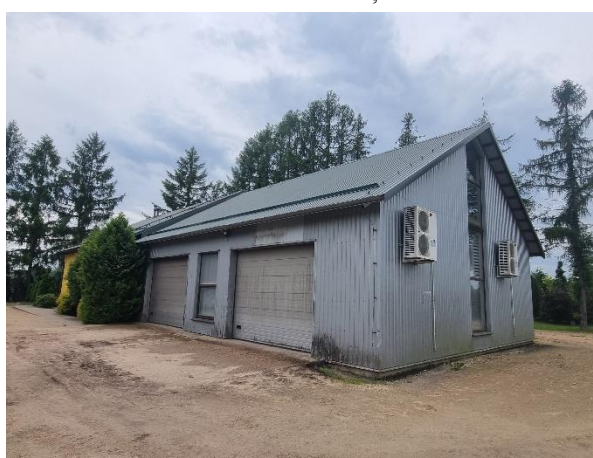
Ēkai ir ārējā lietūsūdens novadīšanas sistēma, kas izbūvēta no apaļa profila skārda lietus tehnēm un notekām. Būtiski bojājumi vai deformācijas netika konstatētas.

4.8.4. att. Jumta segums virs noliktavas daļas

Ir rekomendējams veikt periodisku jumta seguma un tekņu tīrīšanu, jo ēkas tuvumā augošu koksu dēļ uz jumta seguma uzkrājas liels daudzums ar zariem un lapām, vietām ir izveidojies apsūnojums.

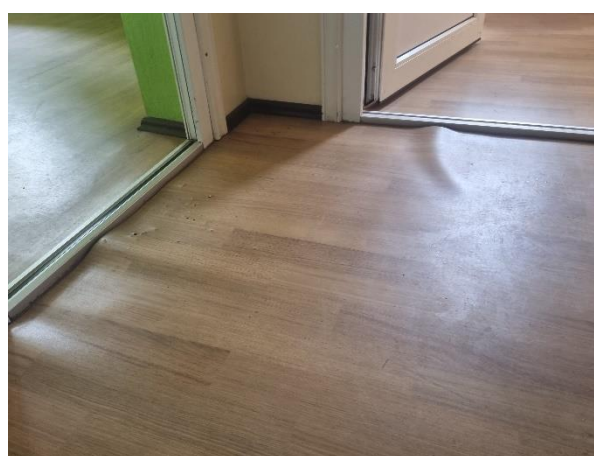
4.12.2. att. No pamatnes atlīmējies linoleja grīdas segums gaitenī

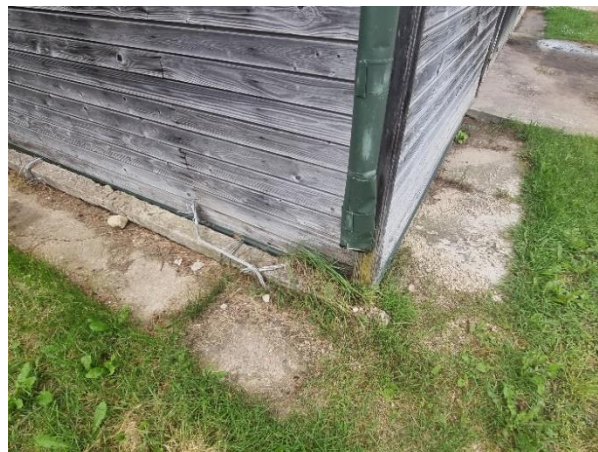
Ēkai ir ārējā lietusūdens novadīšanas sistēma, kas izbūvēta no apaļa profila skārda lietus tehnēm un notekām. Lietusūdens novadīšanas sistēmai konstatēti bojājumi, kā nehermētiski savienojumi, deformētas teknes un ūdens notekas. Sistēma kopumā ir neapmierinošā tehniskā stāvoklī. Nepieciešams lietusūdens novadīšanas sistēmas remonts vai atjaunošana.

4.8.6. att. Bojāta lietusūdens noteka
