## Tehniskās apsekošanas atzinums TAA-LVM-01

"Jaunbriednieki", Apes pag., Smiltenes nov., LV-4337  
kadastra apz. 3625 008 0046 001

Dzīvojamā ēka, zemes kad. apz. 3625 008 0046,  
"Jaunbriednieki", Apes pag., Smiltenes nov., LV-4337  
(būves nosaukums, zemes vienības kadastra apzīmējums un adrese)

Atzinums izsniegts 2022.gada 30.jūnijā

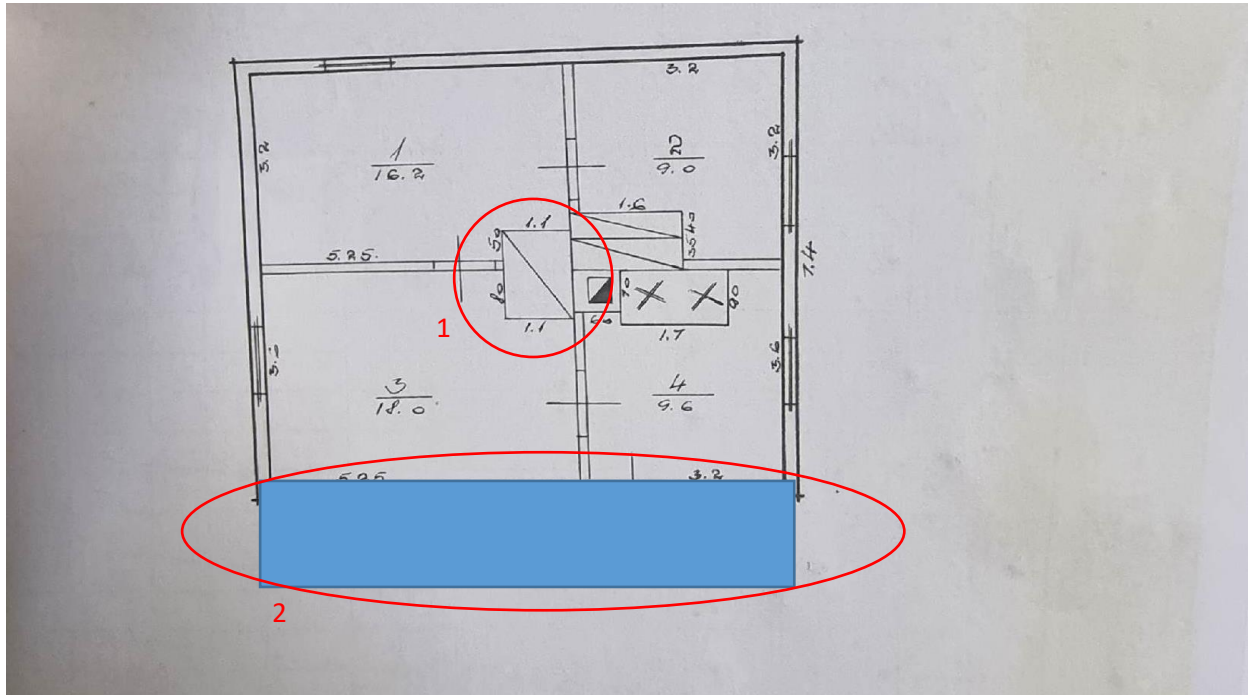
*Attēls 2.2.1. Būves pirmā stāva plāns.. izdrukā no 1987.gada kadastrālās uzmērīšanas lietas.*

Būvē konstatēta sekojoša atkāpe no 1987.gada kadastrālās uzmērīšanas lietas:

1. Nojaukta krāsns. Veiktā pārbūve neskar būves nesošās konstrukcijas un pārbūvē būtiski neietekmē ēkas kopējo noturību.
2. Izbūvēta nojume (att.2.2.2;). Nojumes jumta konstrukcijas stiprinātas pie ēkas spārēm (att.2.2.3) un jaunizbūvētā nojume rada papildus slodzi, kas negatīvi ietekmē ēkas jumta kopējo noturību.
