## *Vērtējums*

Baznīcas iela 29A, Kuldīga, Kuldīgas novads,  
LV-3301

## Tehniskās apsekošanas atzinums TAA-KNP-36

Baznīcas iela 29A, Kuldīga, Kuldīgas nov., LV-3301  
Ēkas kadastra apz. 6201 006 0006 006

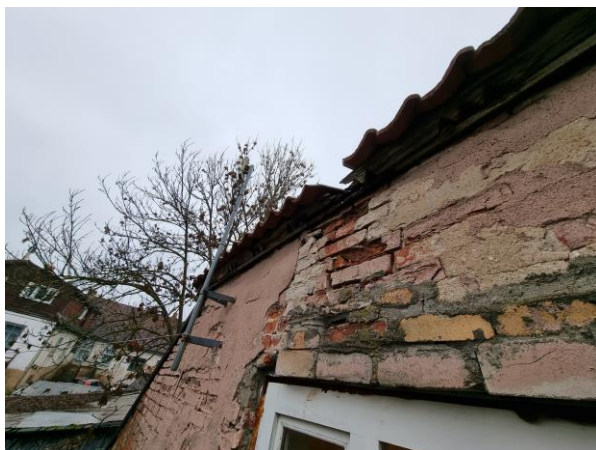
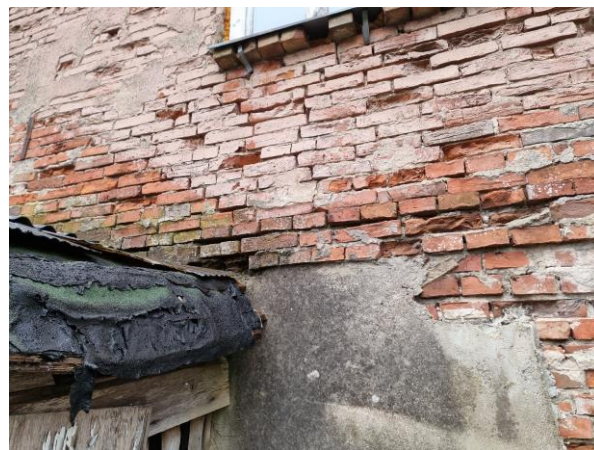
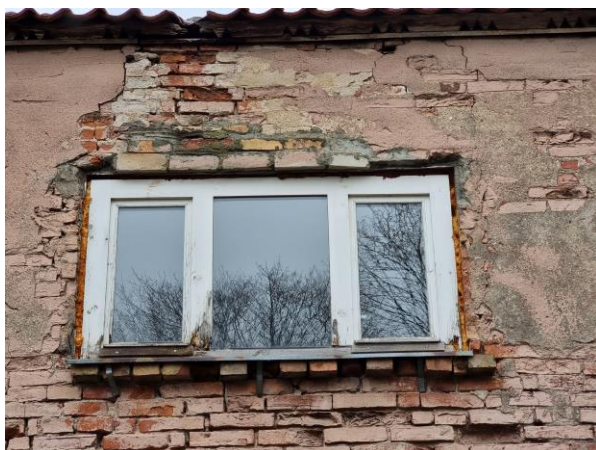
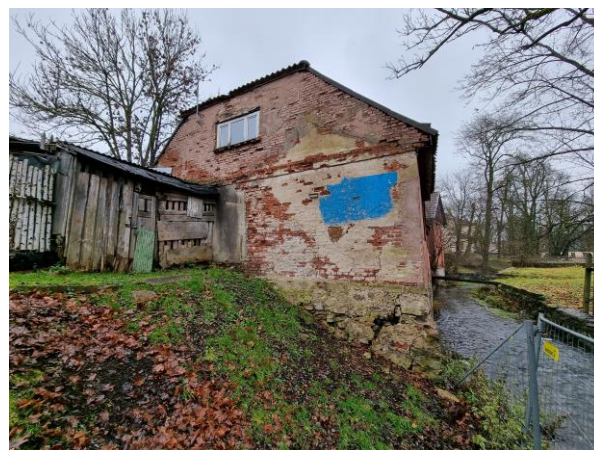
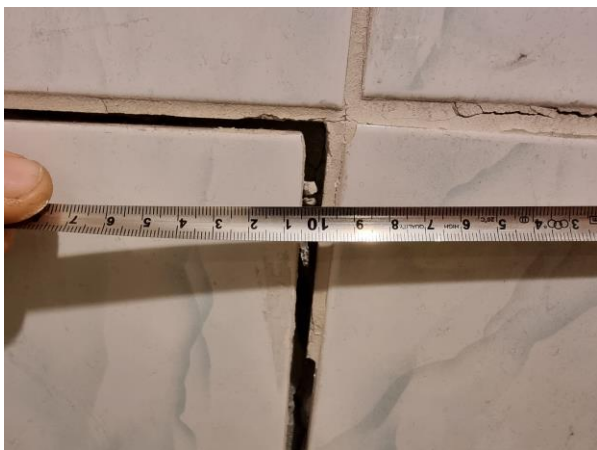
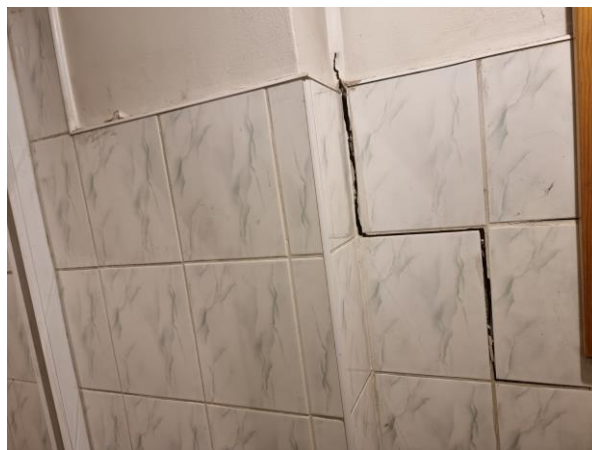
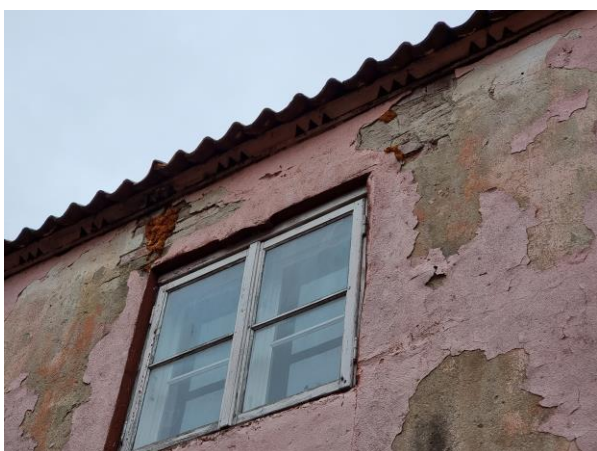
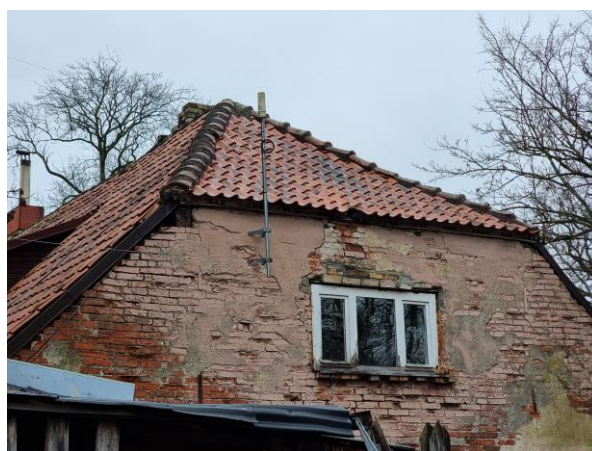
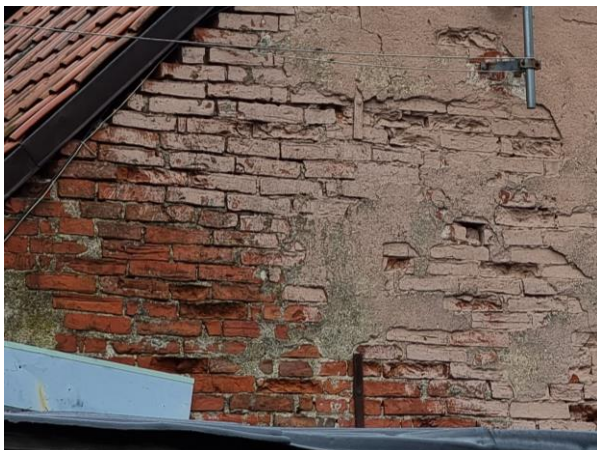
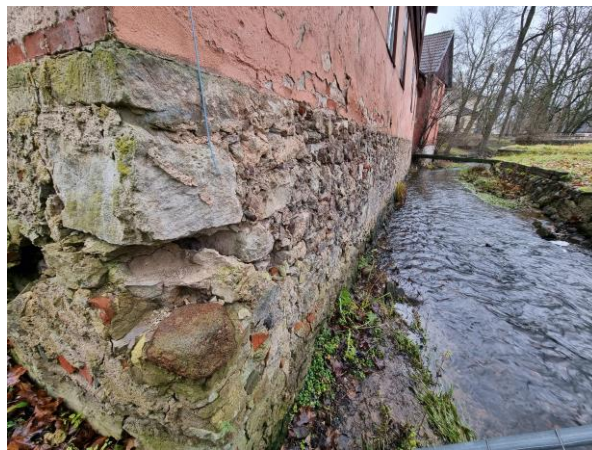
Pārsedzes ir segtas ar apmetumu, apdari un vizuāli pilnvērtīgi nav iespējams noteikt izmantotos konstruktīvos risinājumus un to stāvokli. Atbilstoši ēkas būvniecības laikam, visdrīzāk ir koka brusu ailu pārsedzes un iespīlēta ķieģeļu mūra pārsedzes ārējā slānī. Otrā stāva mūra sienu logu ailēm nav ierīkotas pārsedzes.

Kopumā ārsienu mūris neapmierinošā stāvoklī.

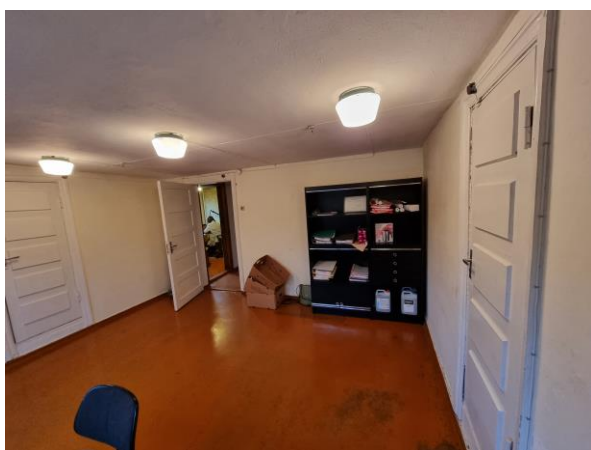
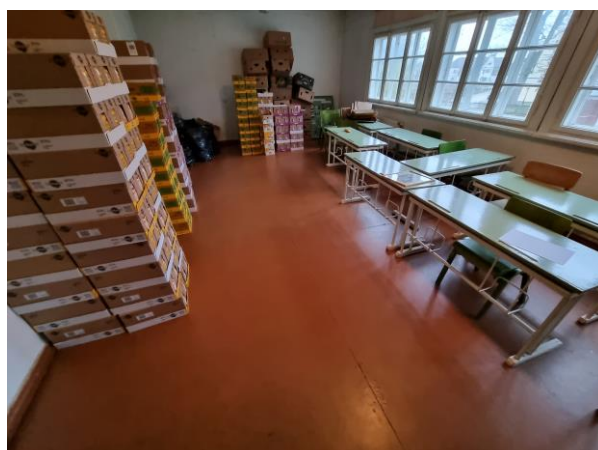
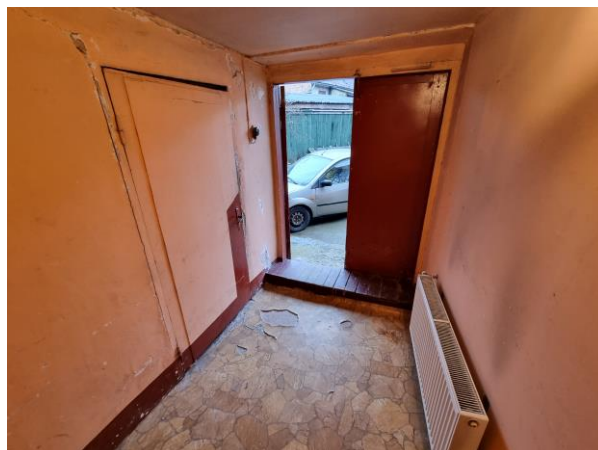
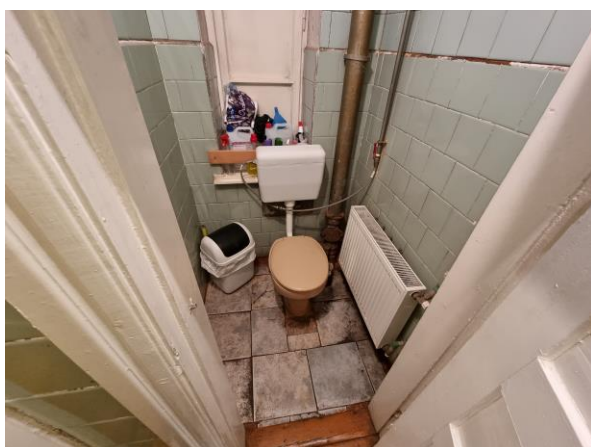
Pirmajā stāva grīdas veidotas virs blīvētas grunts un koka gulšņiem. Pārējās telpās ir koka dēļu grīdas pamatne balstīta uz lāgām, kura savukārt balstīta uz koka pārseguma sijām. Pirmajā stāvā ir būtiski pamatnes bojājumi un grīdas ir ievērojami iesēdušās (att. 4.12.3; 4.12.6;). Gan pirmā stāva grīdām, gan otrā stāva grīdām ir jūtams līganums. Grīdas segums ēkā pārsvarā ir krāsots preskartons virs koka dēļu klāja. Grīdas segums ar ievērojamu nolietojumu.

Sanmezglos un tehniskajās telpās ir grīdas flīžu segums. Grīdas segumi pārsvarā arī ar lielu nolietojumu, flīzes atdalās, saplaisājušas. Kopumā grīdas un pamatnes ir neapmierinošā stāvoklī. Nav konstatēti būtiski iesēdumi, kuri radīti nopietnus pakļupšanas riskus vai apgrūtinātu pārvietošanos.

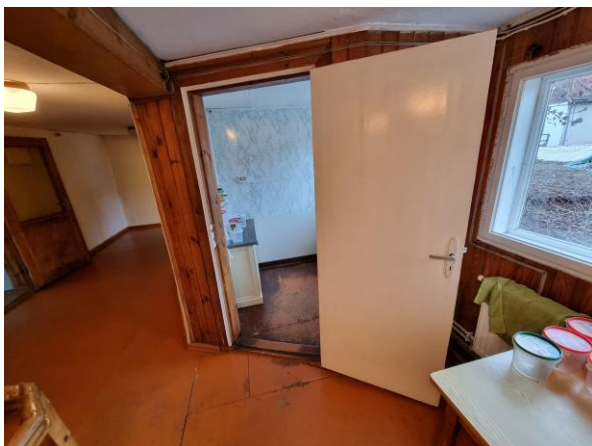
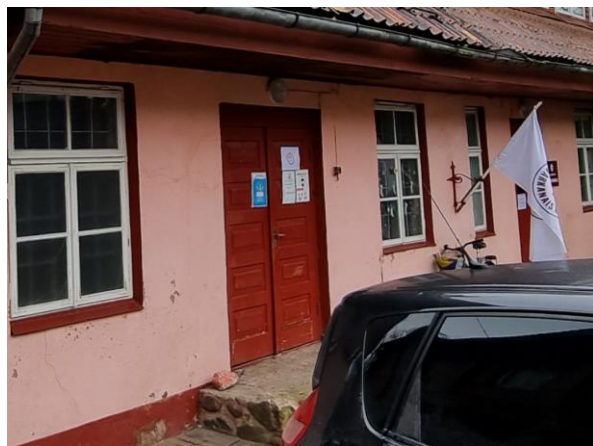
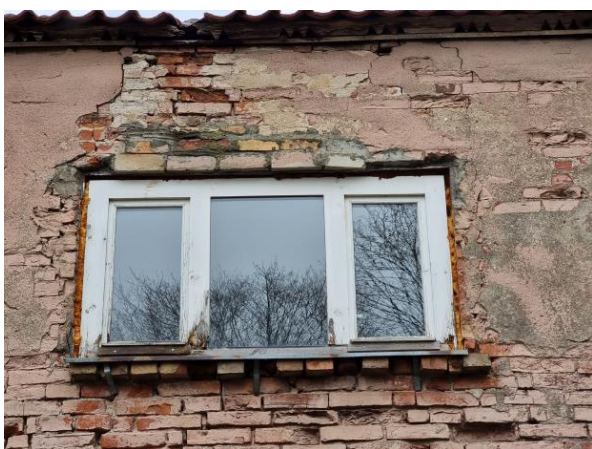
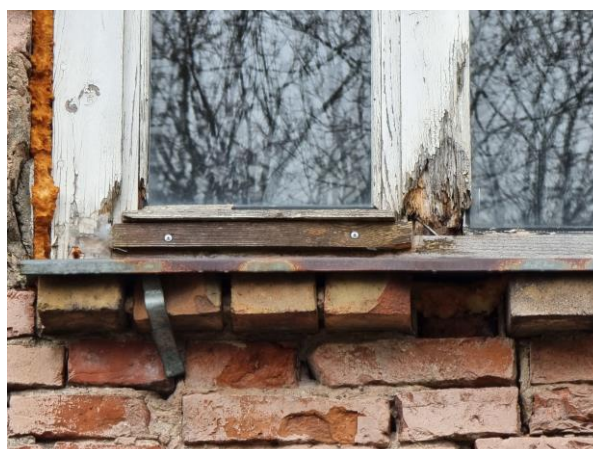
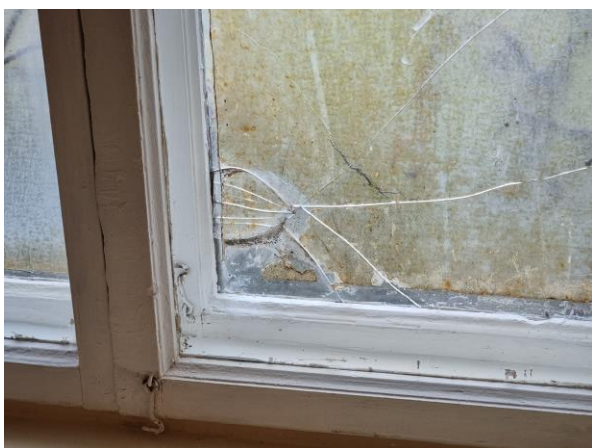
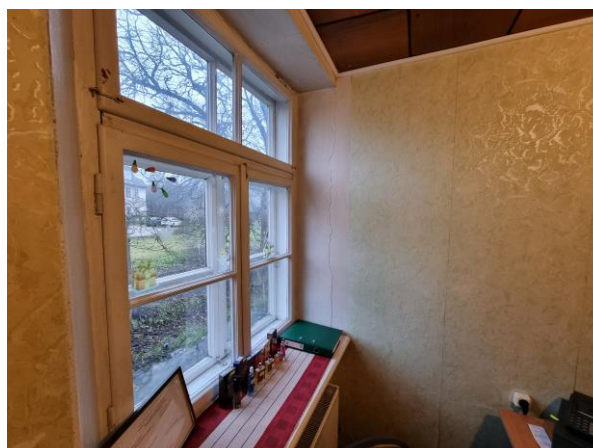
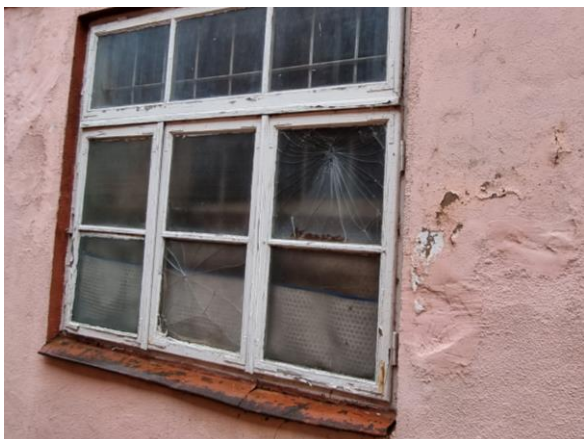
Ēkai ir divas ārdurvis. Abas ārdurvis ir divviru koka karkasa durvis ar pildīņiem. Vizuāli izskatās, ka izgatavotas 90tajos gados pēc līdzības ar vēsturiskajām durvīm. Durvis ar būtisku nolietojumu, bet bez būtiskiem bojājumiem. Savu funkciju veic un ir daļēji apmierinošā stāvoklī, nav aprīkotas ar paš aizvēšanas mehānismu. Durvju vērtnes pieguļ pietiekoši blīvi kārbām, vērtnes aizveras ar nelielu aizķeršanos.

Ēkas ārējā fasādē pirmā stāva līmenī ir saglabāti vēsturiskie groplogi vai izbūvēti pēc vēsturiskā parauga. Logi ir ar vērā ņemamu nolietojumu, bet vizuāli izskatās, ka pakļaujas atjaunošanai. Nav būtiskas deformācijas vai ievērojama apjoma trupe. Vairākiem logiem ir bojāts stiklojums.

Otrā stāva groplogi vizuāli izskatās, ka 90to gadu sākuma ir izgatavoti no jauni. Logi ir sliktā stāvoklī, vairākiem ir būtiskas trupes pazīmes, vērtnes deformējušās un nepieguļ loga rāmim, jūtama ievērojama gaisa plūsma. Liela daļa loguno deformācijām nav vairs atverami. Esošie logi ir sliktā stāvoklī, logiem nav vēsturiska vērtībā un nav vērts tos atjaunot.

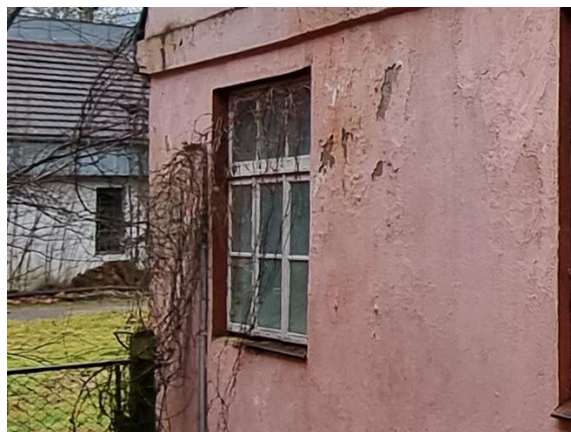
attēls 4.13.8

Ārējās palodzes ir no skārda. Palodzes ir sliktā stāvoklī, deformējušās. Atsevišķās vietās vispār daļa no palodzes trūkst (att. 4.13.8;).

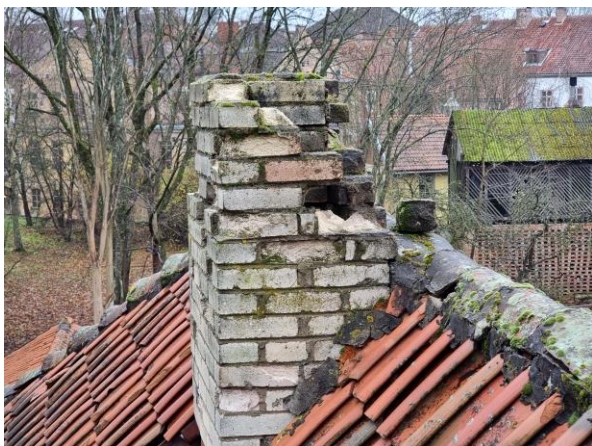
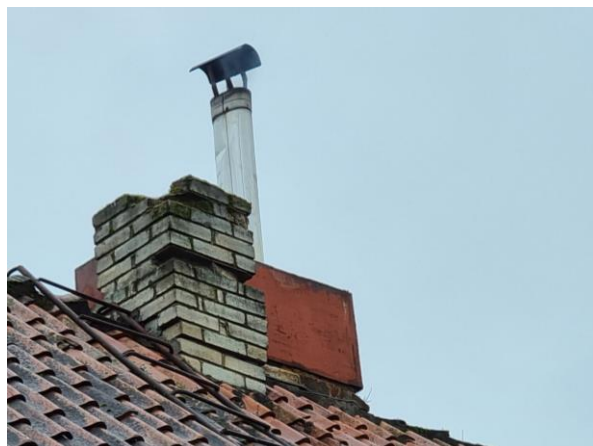
Ēkai ir divi silikāta ķieģeļu mūra dūmeņi, kuri ir pirms avārijas stāvoklī. Dūmeņiem ir vērojama sabrukšana. (att. 4.14.3; 4.14.4;). Pastāv ļoti būtisks risks, ka turpinoties sabrukt dūmeņiem, no tiem atdalošie ķieģeļu gabali var nodarīt būtiskas traumas. Īpaši bīstami ir šī brīža situācija, ka tieši pie ēkas ārpusē uzklavējas un rindās stāv ievērojams skaits potenciālo apmeklētāju. Uzkrītot ķieģeļa gabalam uz galvas traumas var būt letālas. Steidzami nepieciešams demontēt brūkošos skursteņus vai ierobežot ēkas ekspluatāciju.

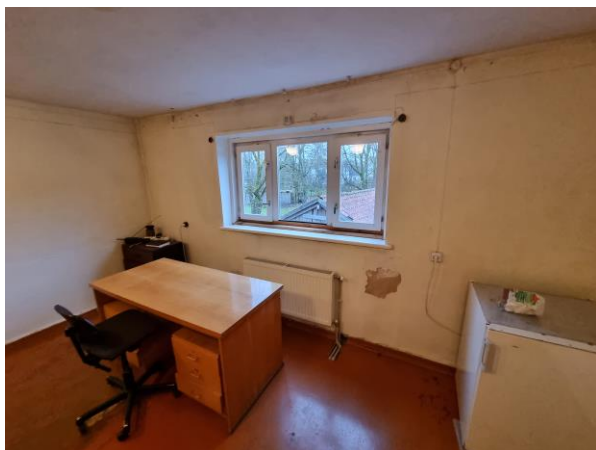
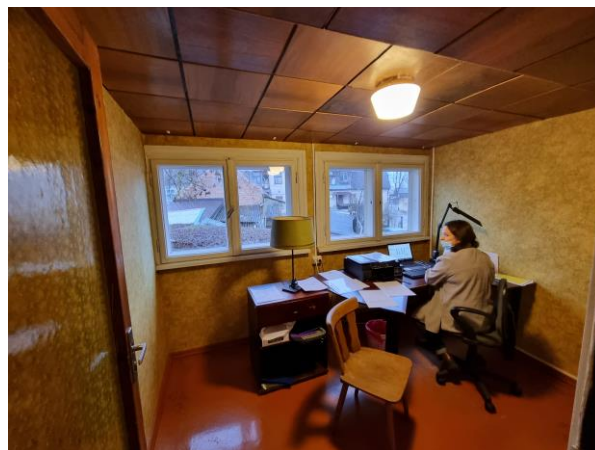
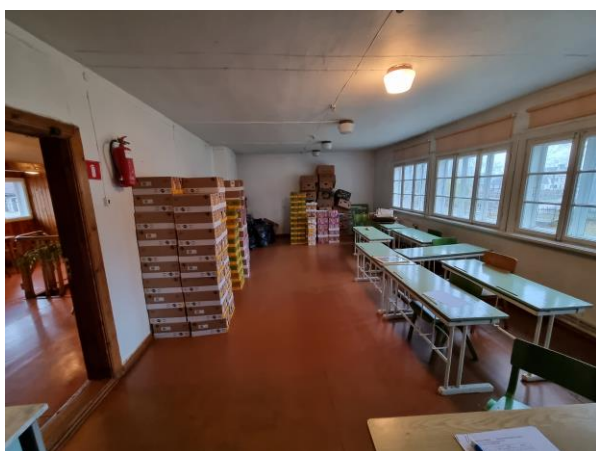
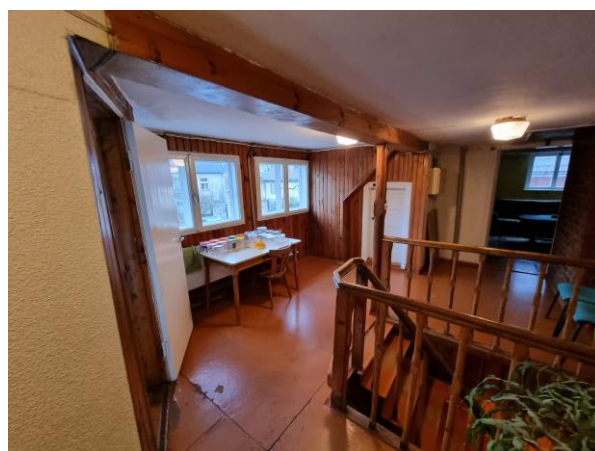
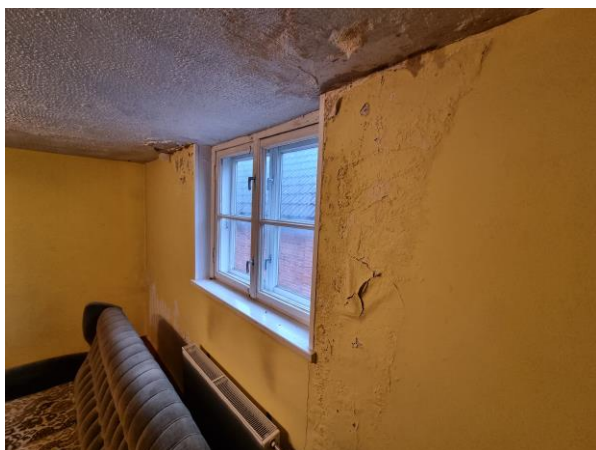
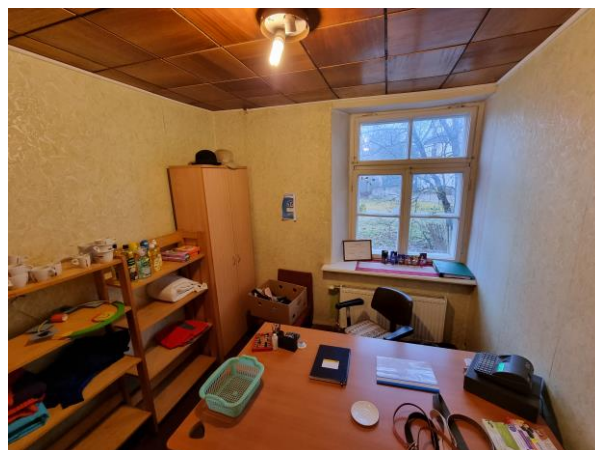
| <p>Sienu iekšēja apdare – špaktelētas un slīpētas virsmas ar krāsojumu. Lielā daļā telpu telpās sienas ar tapsējumu. Sanmezglos sienas daļēji ar flīžu segumu. Griestu apdare ir krāsots apmetums vai kokskaidu dekoratīvas plātnes. Esošā telpu apdare ar ievērojama nolietojumu un būtiskiem bojājumiem. Kopumā telpu apdare ir neapmierinoša.</p> | | |

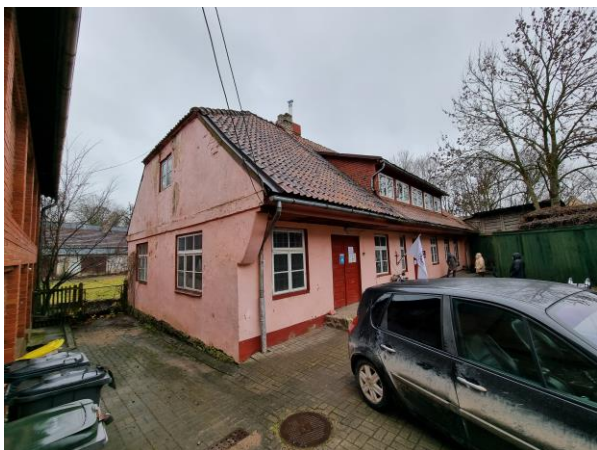
attēls 4.19.1

Kopumā fasāde tehniski un vizuāli ir neapmierinoša stāvoklī, vairākās vietās atdalās apmetums, būtiska ārsienu mūra erozijas bojājumi. Krāsojums atslāņojums. Mezonīna dēļu apdare arī sliktā stāvoklī, būtiski trupes bojājumi vēja kastēm.

Ēkas fasāde un kopskats neapmierinoša stāvoklī, konstatēti būtiski bojājumi un nepilnības.
