Būvju vizuālās pārbaudes akts Nr. BVA-2026-01092

BŪVE: Lielapguldes Staļļi , Naudītes pagasts, Dobeles novads, Latvija, Angārs (46800040005003)

BŪVE: Lielapguldes Staļļi , Naudītes pagasts, Dobeles novads, Latvija, Ferma (zirgu stallis) (46800040005001)

BŪVE: Lielapguldes Staļļi , Naudītes pagasts, Dobeles novads, Latvija, Šķūnis (46800040005002)

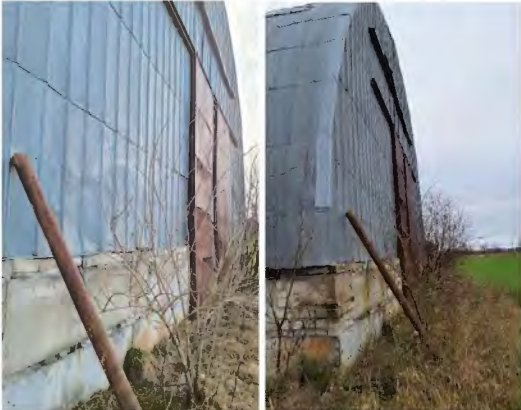
| <p>13. Vizuāli novērtēt ārdurvju, slēdzeņu un rāmju stāvokli (bojājumi, mitruma ietekme, darba kārtība u.c.)</p> | <p><b>neapmierinošs (41% - 60%)</b></p> <p>Komentārs: metāla vārti ar korozijas pazīmēm</p> |

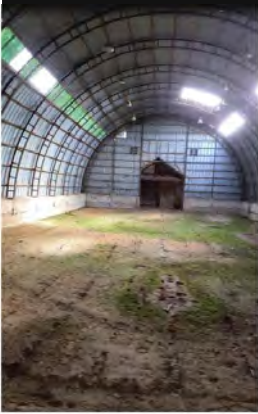
| 19. Vizuāli novērtēt nesošo sienu, starpsienu un kolonnu stāvēkli (plaisas, apdares bojājumi, apdares elementu iztrūkumi u.c.) | <b>neapmierinošs (41% - 60%)</b><br><br>Komentārs: metāla plāksnes ar korozijas pazīmēm<br><br> |

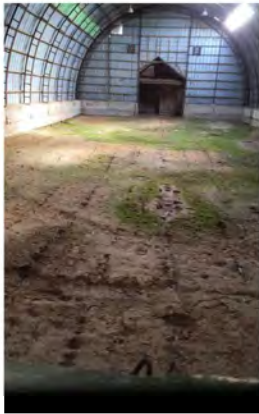
| 21. Vizuāli novērtēt grīdas segumu stāvokli (bojājumi, nodilums u.c.) | <b>neapmierinošs (41% - 60%)</b><br>Komentārs: mitruma bojāta<br> |

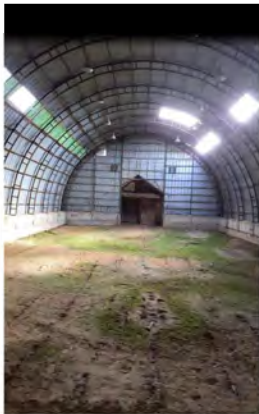
| 22. Vizuāli novērtēt pārsegumu un griestu stāvokli (plaisas, apmetuma izdrupumi, elementu iztrūkums u.c.) | <b>avārijas (61% - 80%)</b><br>Komentārs: metāla plāksnes ar korozijas pazīmēm, atsevišķas plāksnes trūkst<br> |

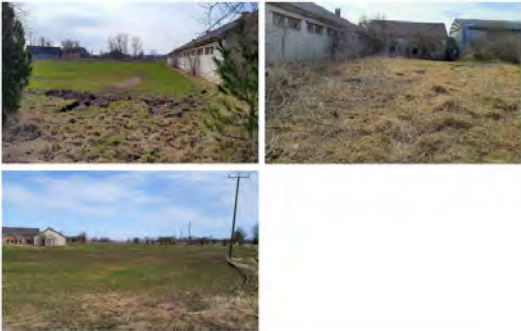
| 6. Vizuāli novērtēt apstādījumu stāvokli (koki, krūmi, citi augi un zāliens) | <p><b>neapmierinošs (41% - 60%)</b></p> <p>Komentārs: nekopti krūmi, nepļauta zāle, lauksaimniecības zeme astrādāta</p> |

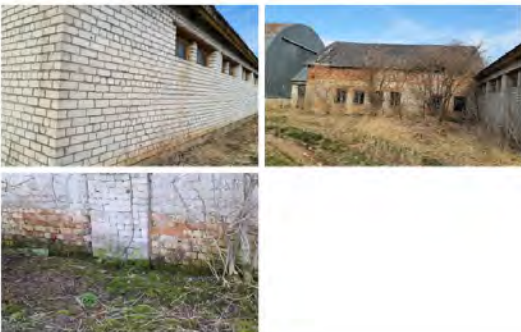
| 16. Vizuāli novērtēt fasādes un tās apdares stāvokli (nomelnējis, apsūnējis, notecējumi, krāsu atslāņošanās, plaisas, trūpes pazīmes, nogrūvumi u.c.) | <p><b>apmierinošs (21% - 40%)</b></p> <p>Komentārs: ķieģeļu mūris atsevišķās zonās ar izdrupumiem</p> |

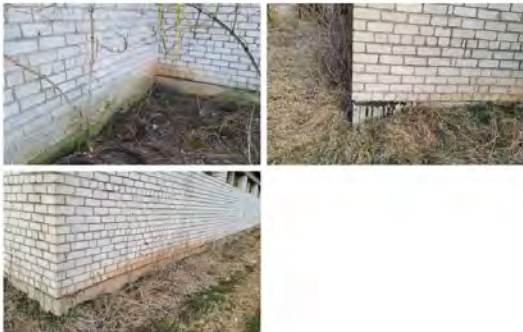
| 19. Vizuāli novērtēt cokola, pamatu un to apdares stāvokli (apmetuma bojājumi, mitruma ietekme, plaisas u. c.) | <b>apmierinošs (21% - 40%)</b><br>Komentārs: dzelzsbetona/betona pamati bez ievērojamiem defektiem, lokāli izdrupumi, plaisas, mitruma ietekme<br> |

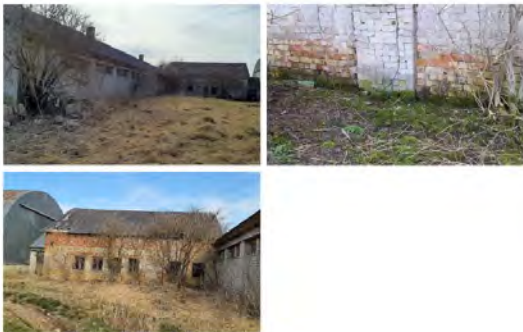
| 20. Vizuāli novērtēt vai ir apstādījumu sakņu vai lapotņu ietekme uz ēkas (būves) konstrukcijām (pamatiem, sienām, jumtu, inženierkomunikācijām) | <b>apmierinošs (21% - 40%)</b><br>Komentārs: tuvu augoši krūmi<br> |

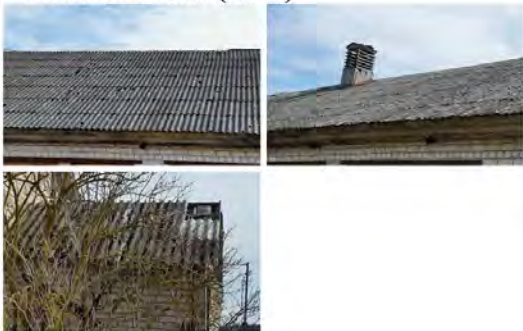
| 23. Stāvēt uz zemes (vai, ja redzams caur kādas telpas logu) vizuāli novērtēt jumta, jumta pārkares, nesošo konstrukciju, seguma, savienojumu, lūku un vēja malu stāvokli | <b>avārijas (61% - 80%)</b><br>Komentārs: nolietotas, cauras azbestcimenta loksnes, atsevišķas loksnes trūkst<br><b>Remontdarbi:</b><br>RD2026-00264, Ārējā apdare, Jumta segums, skursteņi, 27.04.2026. 16:51 (Zcma)<br> |

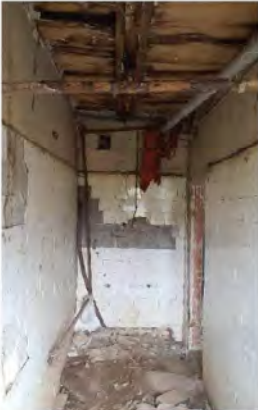
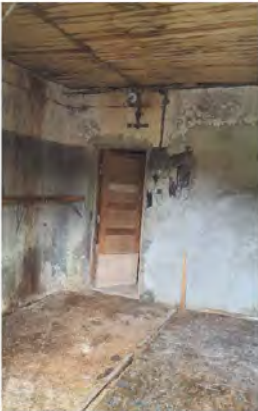
| 28. Vizuāli novērtēt nesošo sienu, starpsienu un kolonnu stāvokli (plaisas, apdares bojājumi, apdares elementu iztrūkumi u.c.) | <p><b>neapmierinošs (41% - 60%)</b></p> <p>Komentārs: apdare pilnībā nolietota, mitruma bojājumi</p> <p><b>Remontdarbi:</b><br/>RD2026-00263, Iekšējā apdare, Sienu apdare, 27.04.2026. 16:46 (Zcma)</p> |

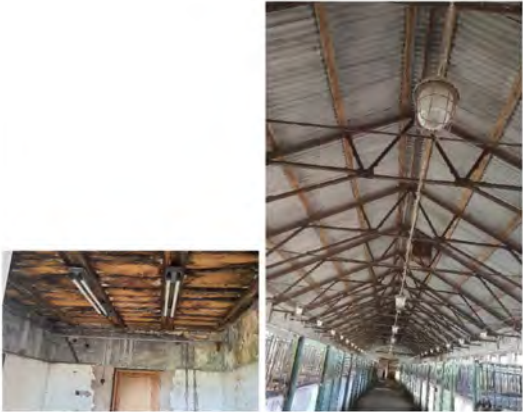
| <p>31. Vizuāli novērtēt pārsegumu un griestu stāvokli (plaisas, apmetuma izdrupumi, elementu iztrūkums u.c.)</p> | <p><b>neapmierinošs (41% - 60%)</b></p> <p>Komentārs: mitruma bojājumi, pilnībā nīlietota apdare, metāla konstrukcijas korozija</p> |

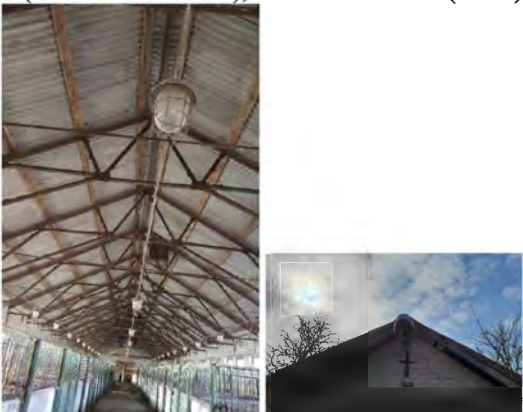
| <p>40. Konstatēt, vai saskaņā ar reglamentu visām iepriekš minētajām sistēmām/iekārtām ir veiktas regulārās apkopes (apkopes fakts fiksēts aktā vai žurnālā)</p> | <p>Nav</p> <p>Komentārs: Pilnībā noliets, netiek ekspluatēts, atslēgts</p> <p><b>Remontdarbi:</b><br/>RD2026-00265, Elektroapgādes sistēma, Elektroapgādes tīkls (t.sk.elektrosadalnes), 27.04.2026. 16:52 (Zema)</p> |

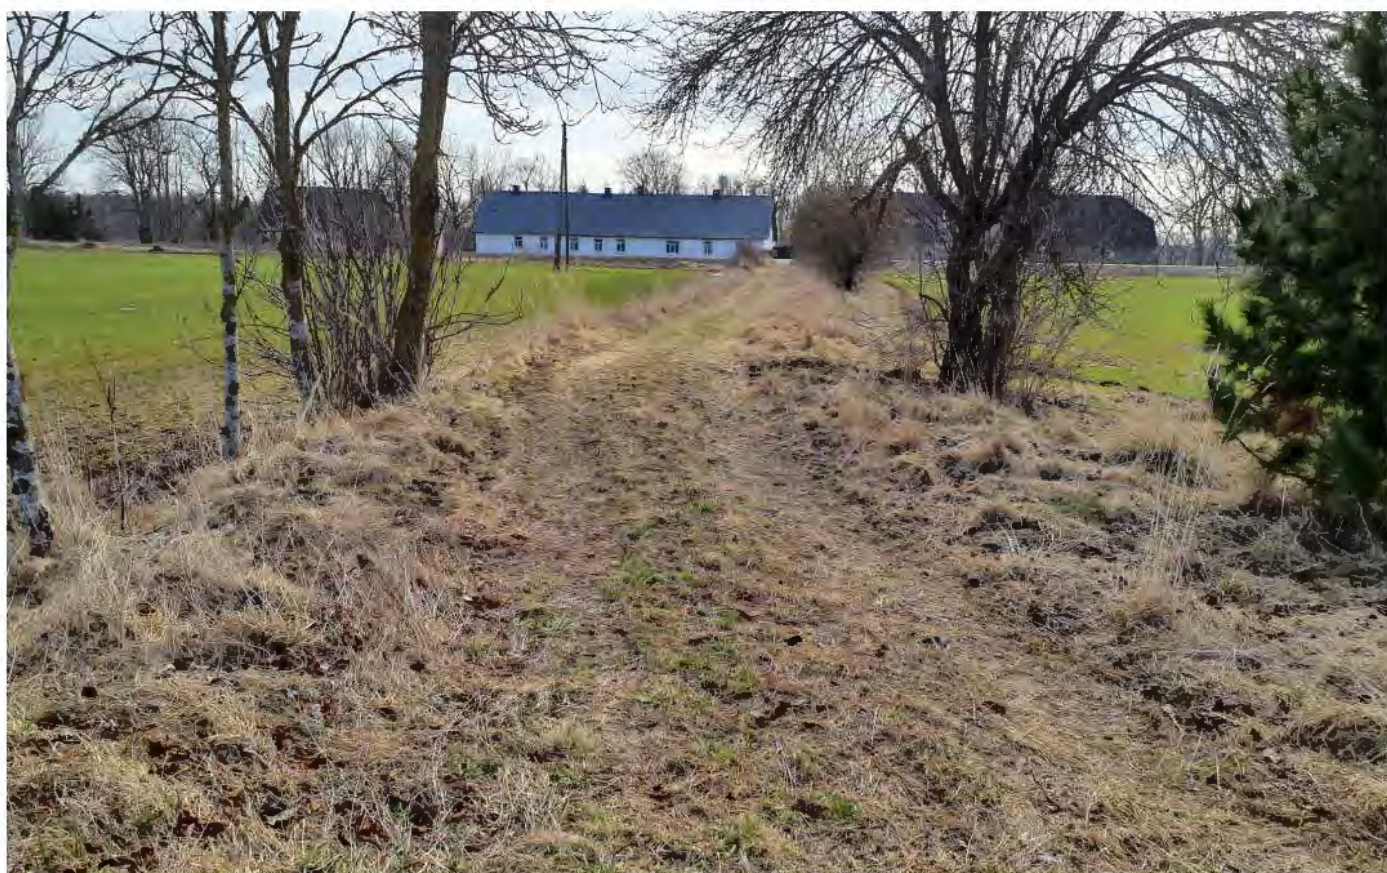
**Attēls pievienots jautājumam Nr. 5**

| 4. Būvei piesaistītais zemesgabals | <div>Ir</div> <div>neapmierinošs (41% - 60%)</div> <div>Komentārs: aizaudzis grunts seguma iebraucamais ceļš un sabrukušā asfalta laukums staļļu ēkas priekšā</div> <div></div> |

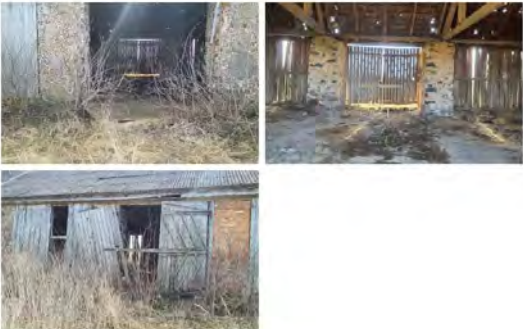
| <p>13. Vizuāli novērtēt ārdurvju, slēdzeņu un rāmju stāvokli (bojājumi, mitruma ietekme, darba kārtība u.c.)</p> | <p><b>avārijas (61% - 80%)</b></p> <p>Komentārs: divviru koka vārti izlauzti, dēļi iztrupējuši, eņģes salauztas</p> |
