**Atskaite**  
**par nekustamā īpašuma – zemes un apbūves Kuldīgas**  
**ielā 2, Ventspils novērtēšanu**

**2026.gada 1.jūnijs**

2026.gada 1.jūnijā  
Reģ. Nr. K – 26/41

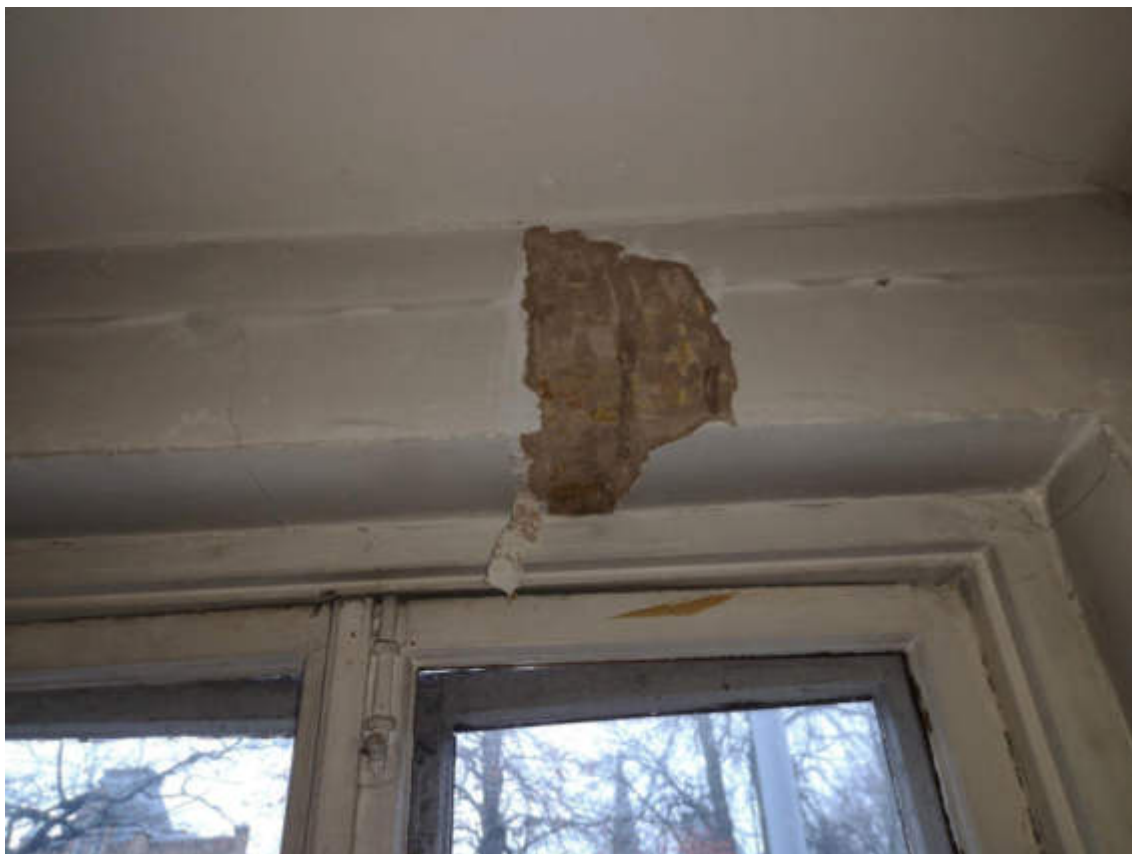
23.fotoattēls.  
Logailu pārsedzes atsegums [p8]

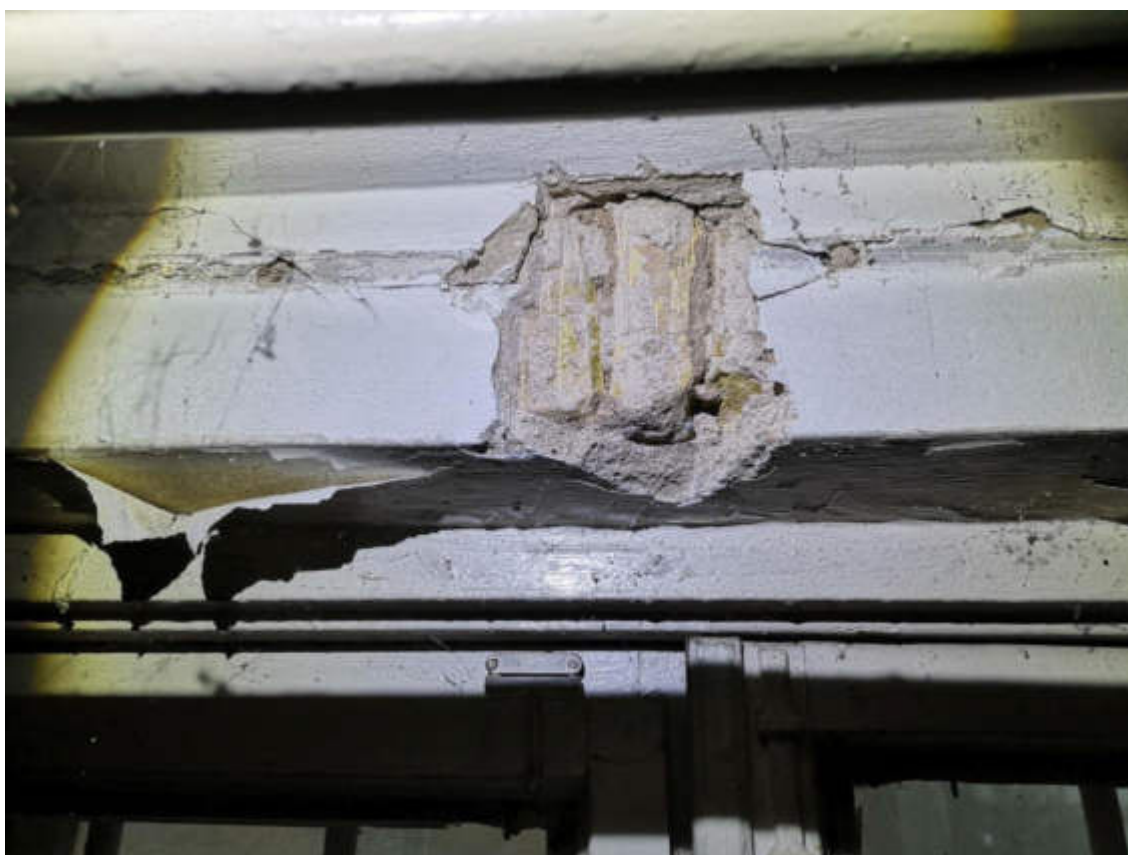
24.fotoattēls.  
Logailu pārsedzes atsegums [p4]

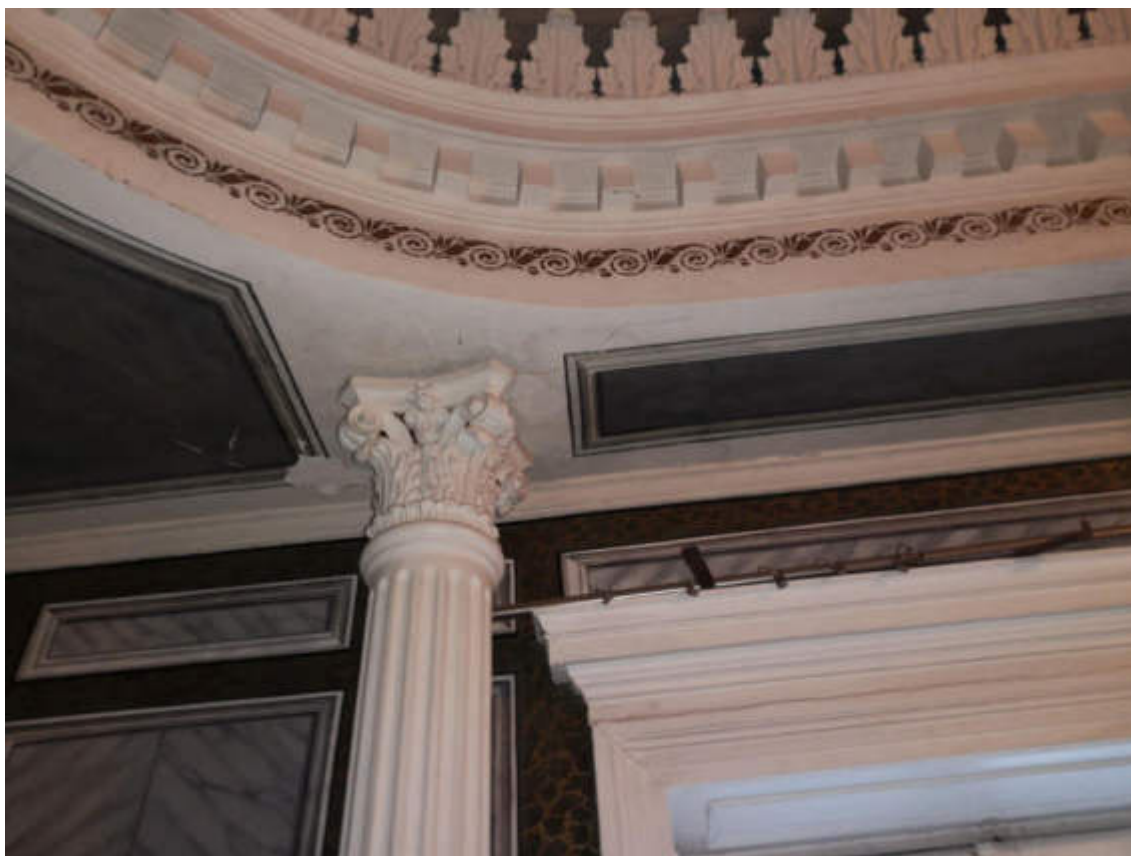
25.fotoattēls.  
Svētku zāles griestu konstrukcijas balstošā metāla kolonna

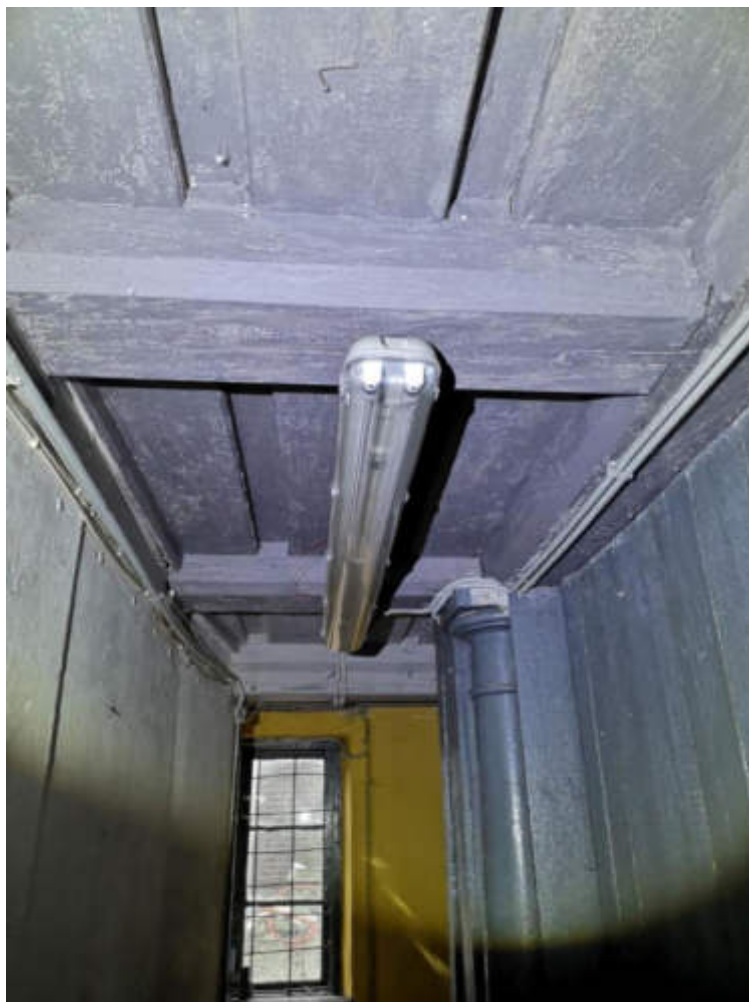
26.fotoattēls.  
Kāpņu telpas K-2 pārseguma  
siju izmija

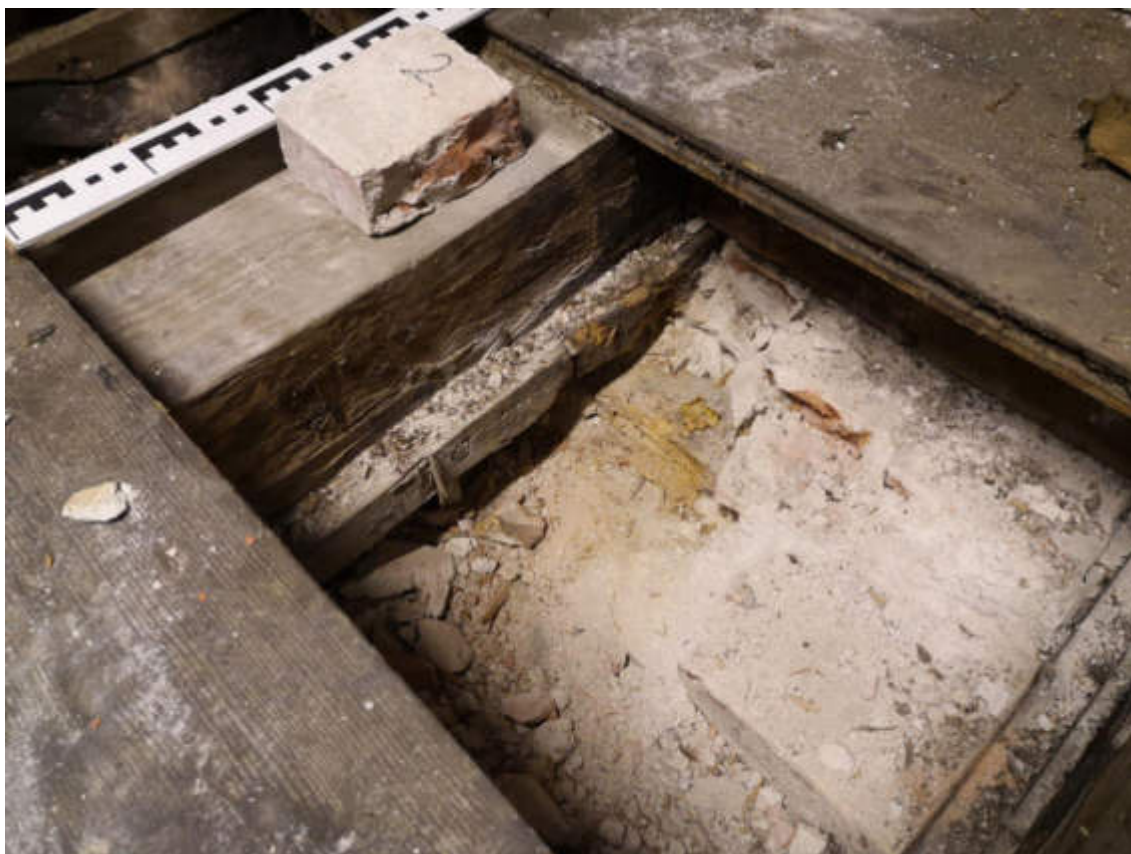
51.otoattēls.  
Trupējis mūrbaļķis zem pārseguma sijām

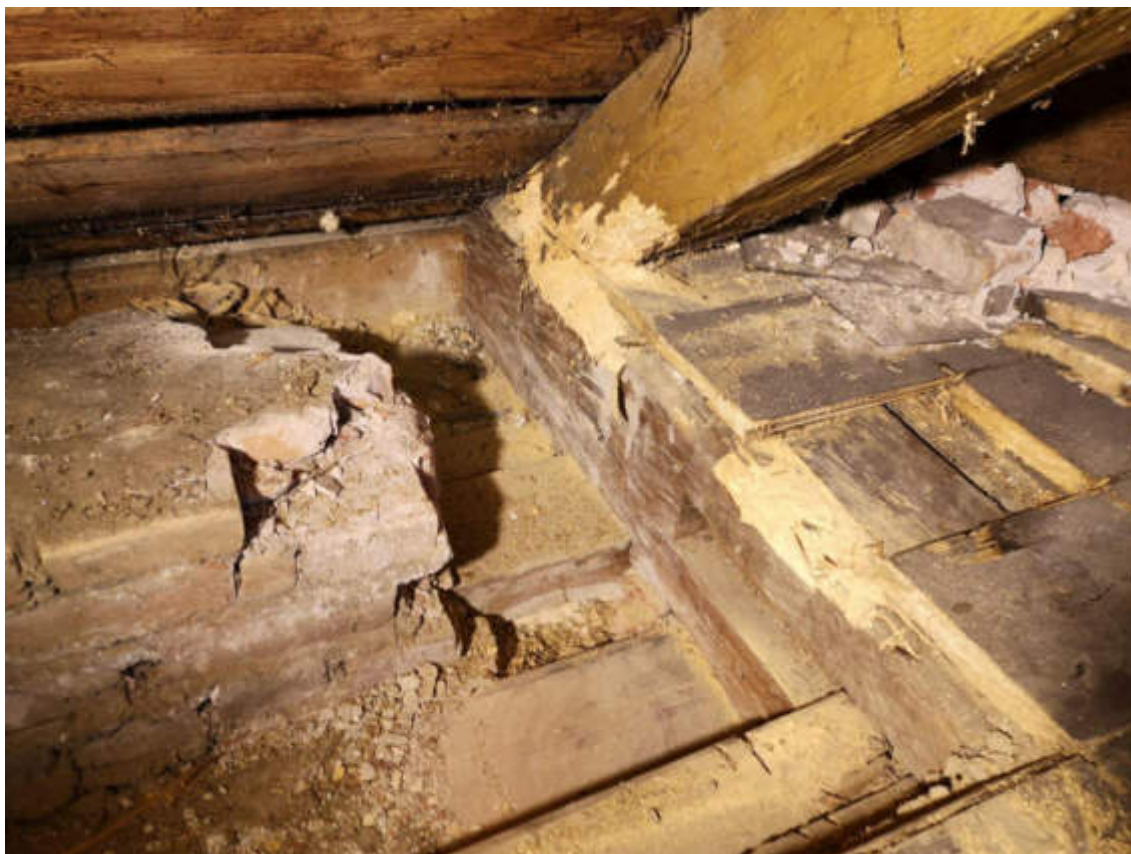
55.fotoattēls.  
2.stāva pārseguma balstmezgla atsegums. Trupējušas pārseguma un jumta nesošās konstrukcijas

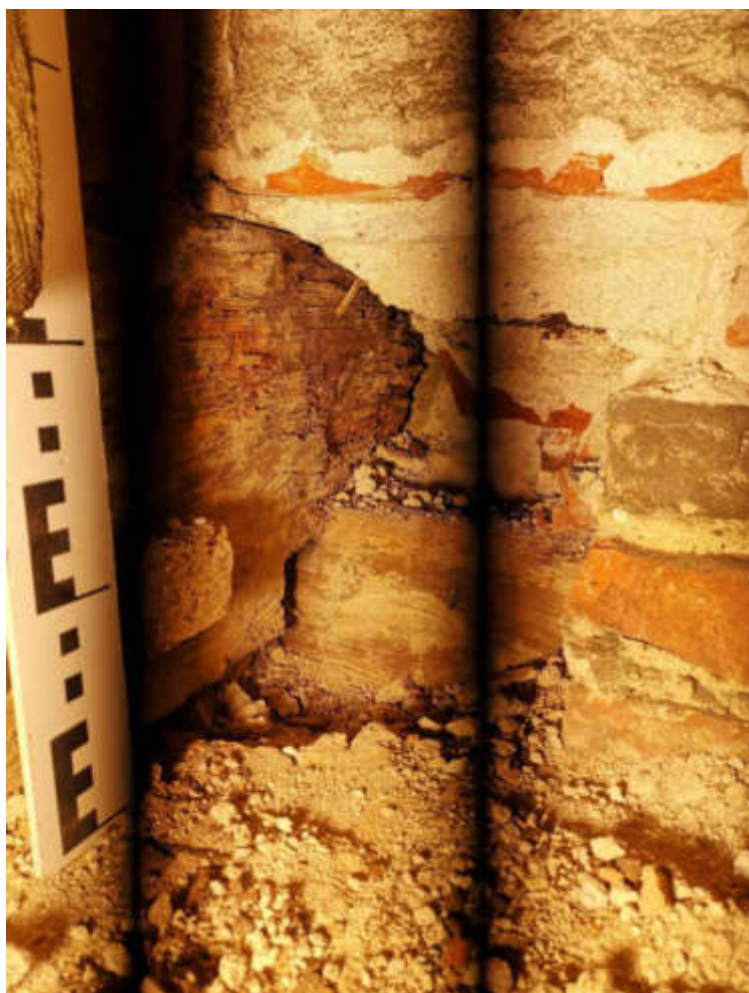
58.fotoattēls.  
2.stāva pārseguma  
konstrukciju balstmezgla  
atsegums. Trupējies sijas gals  
un mūrbaļķis.

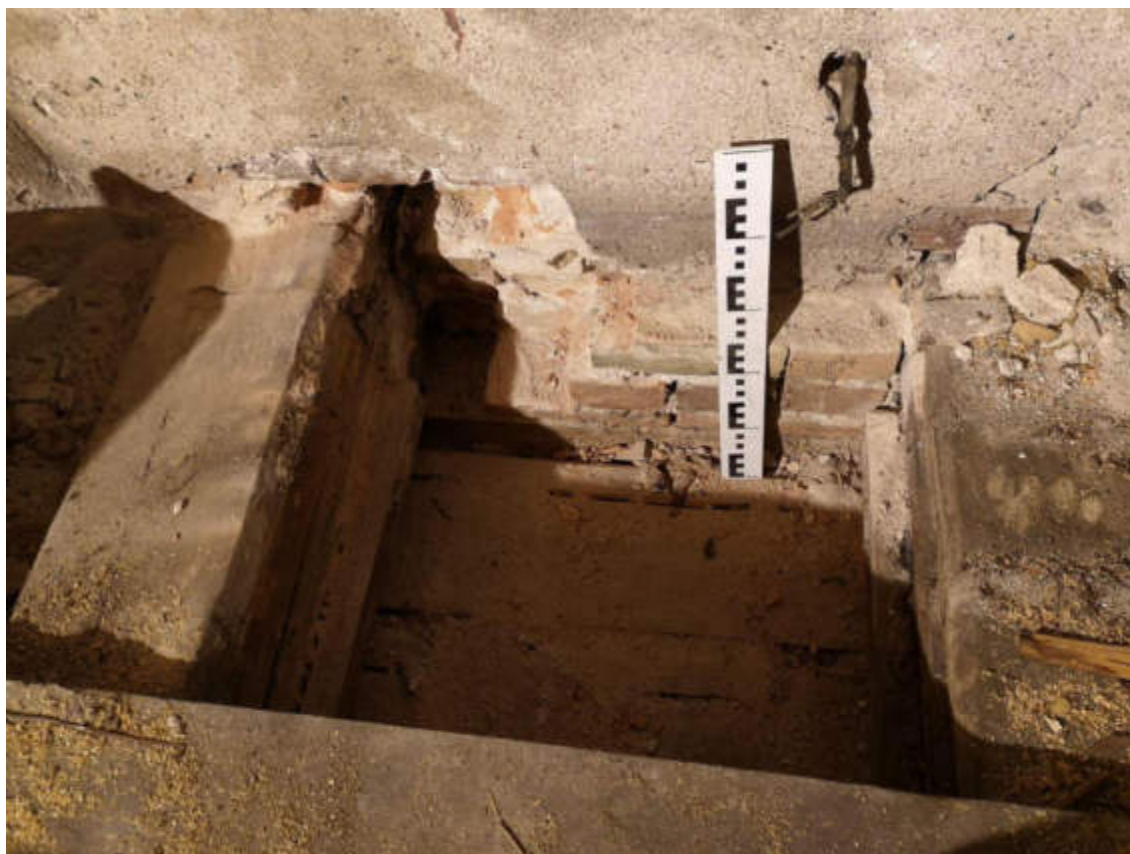
62.fotoattēls.  
2.stāva pārseguma konstrukciju balstmezgla atsegums rīzalīta daļā. Hidroizolācija ap siju galiem un virs mūrbaļķa. Trupējies mūrbaļķis.

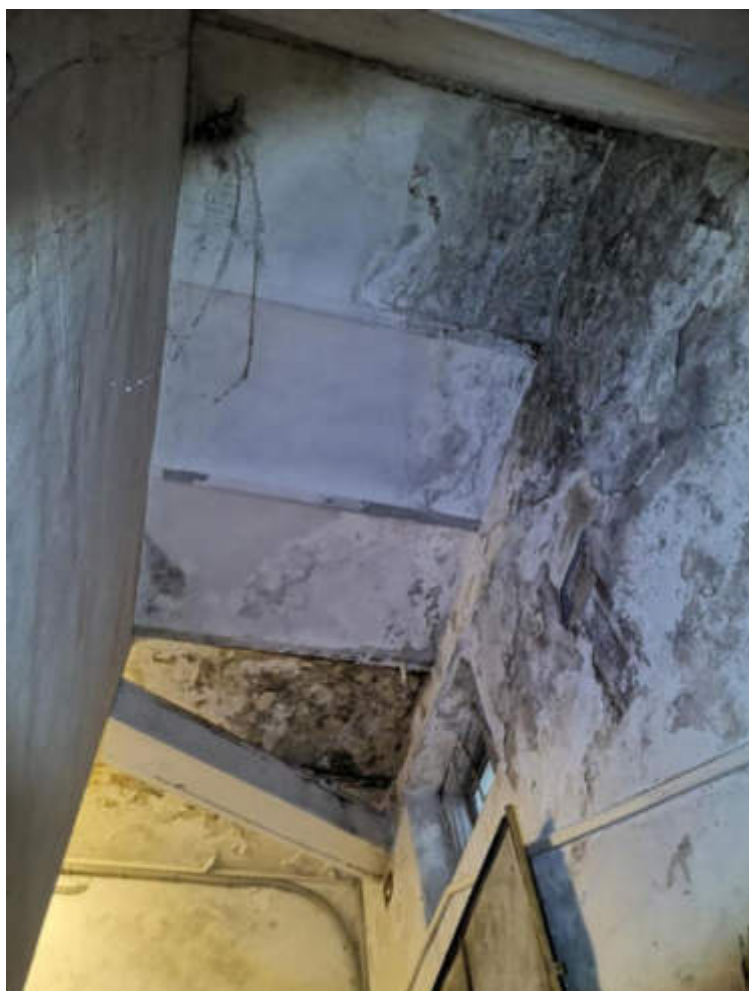
66.fotoattēls.  
Erodējušas un korodējušas  
2.stāva pārseguma  
konstrukcijas.

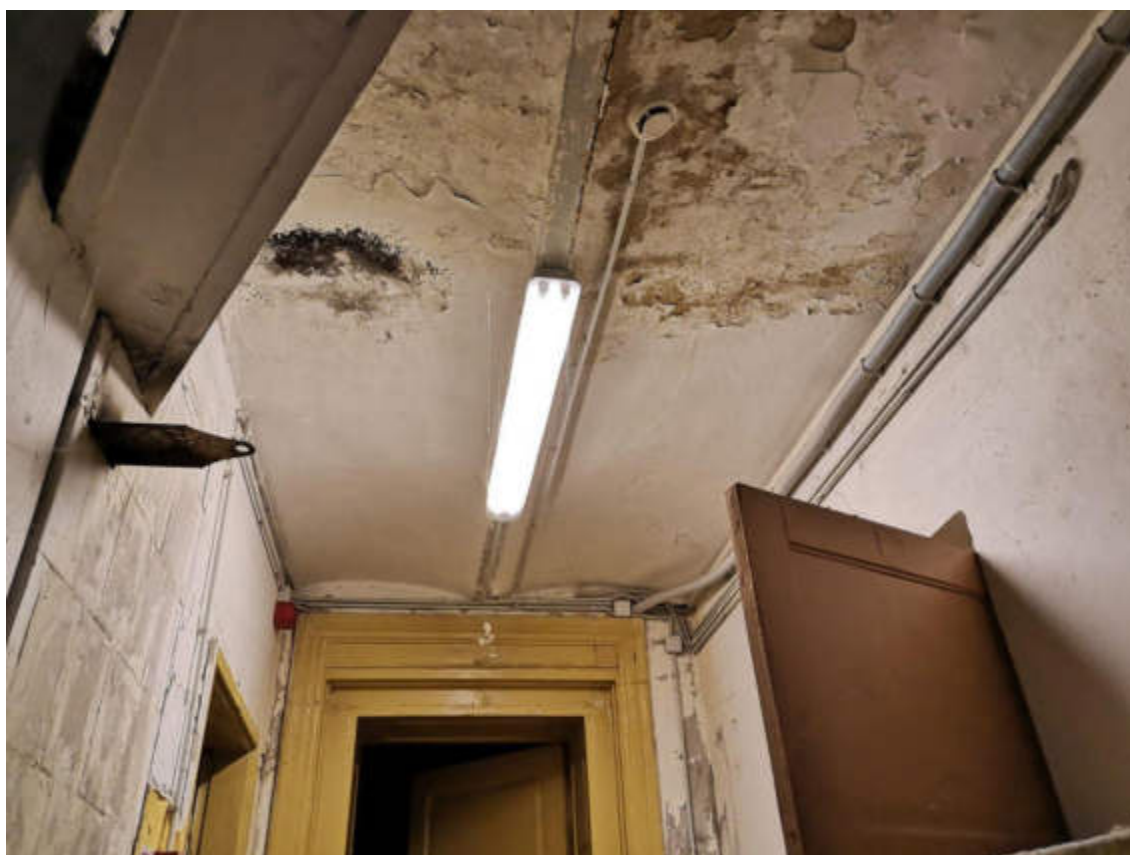
B1 korpusa 1.stāva un daļa 2.stāva telpas pārsegta ar prūšu velvēm. Tērauda dubult-T profila sijas (75x170(h)mm), uz kuru plauktiem puslokā mūrēta ķieģeļu velve. Sijas liktas ēkas garenvirzienā. Gan 1.stāva, gan 1.stāva pārsegumā konstatētas korodējušas metāla sijas. Vairākās vietās siju apakšējie plaukti korozijas ietekmē atslāņojušies. Pārsegumu tehniskais stāvoklis vērtējams kā neapmierinošs.

68.fotoattēls.  
Erodējies 2.stāva prūšu velvju pārseguma mūrējums

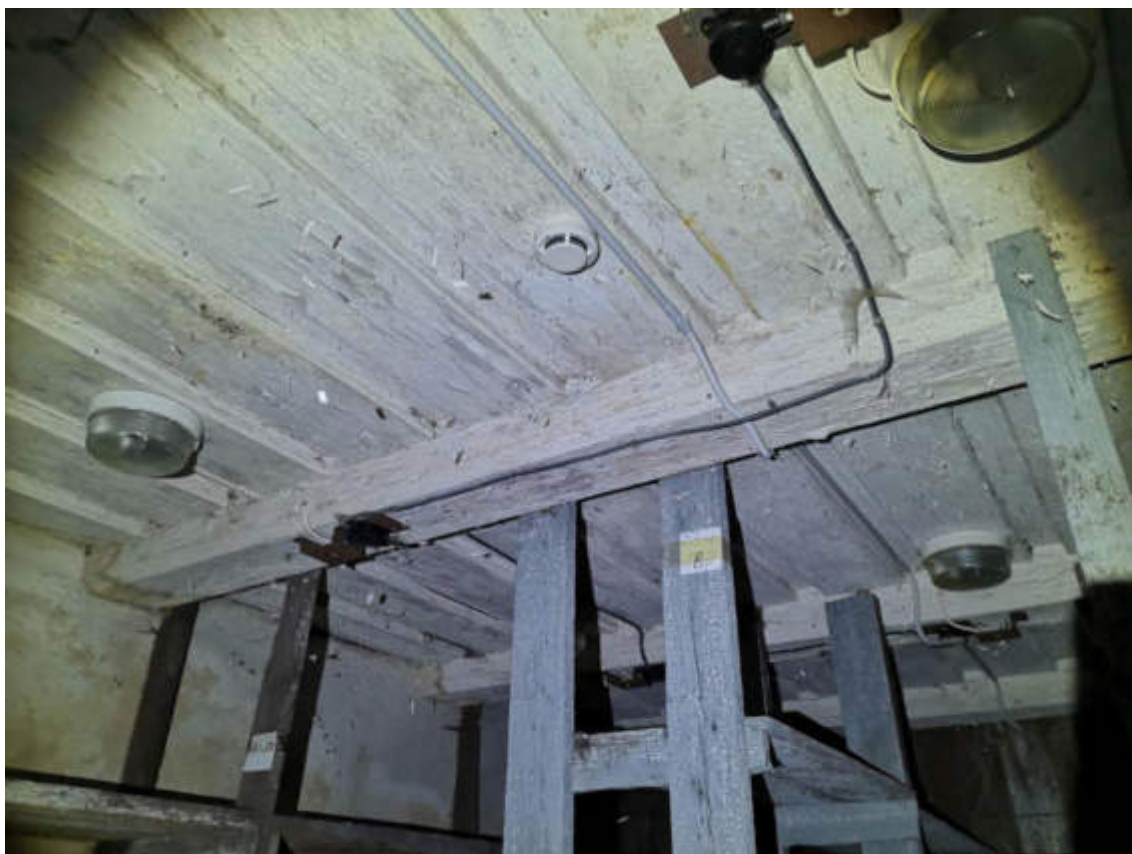
73.fotoattēls.  
1.stāva dēļu griesti ar triniša konstrukcijas aizpildījumu.

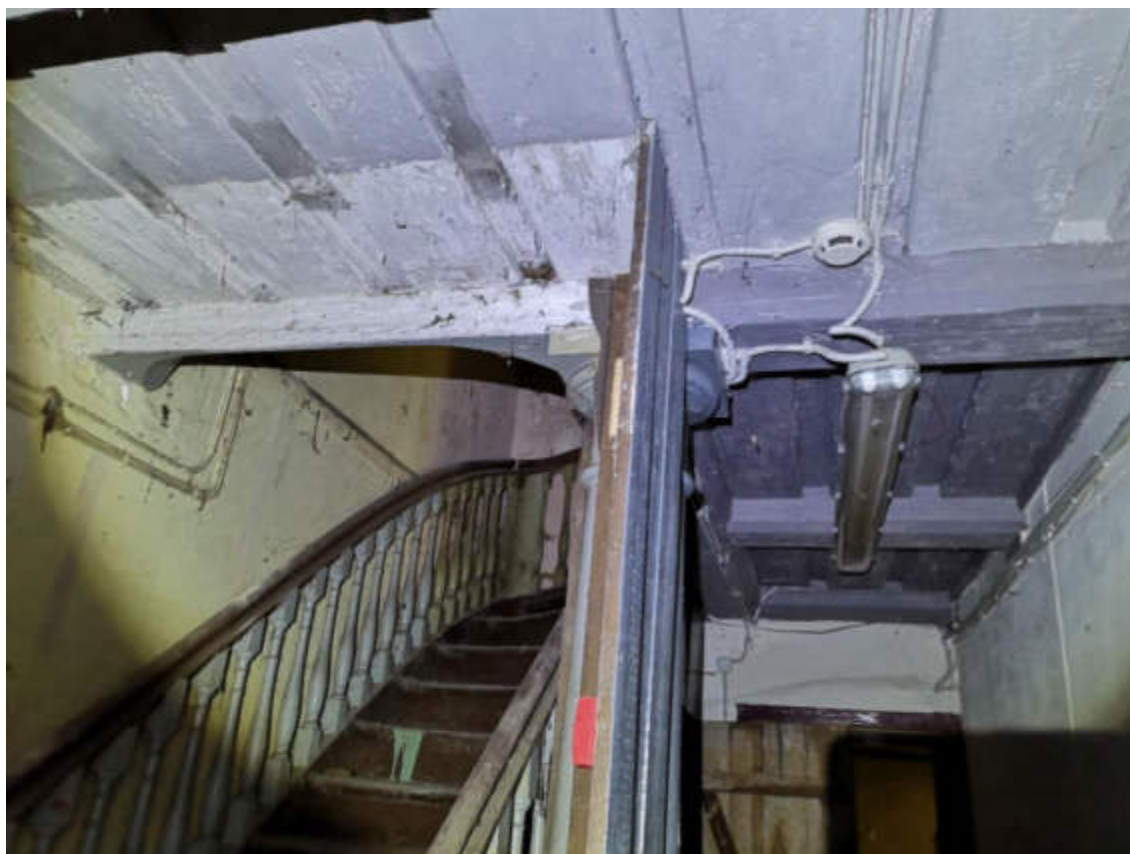
74.fotoattēls.  
Kāpņu K-2 izmijas konstrukcija. Balstošā koka kolonna

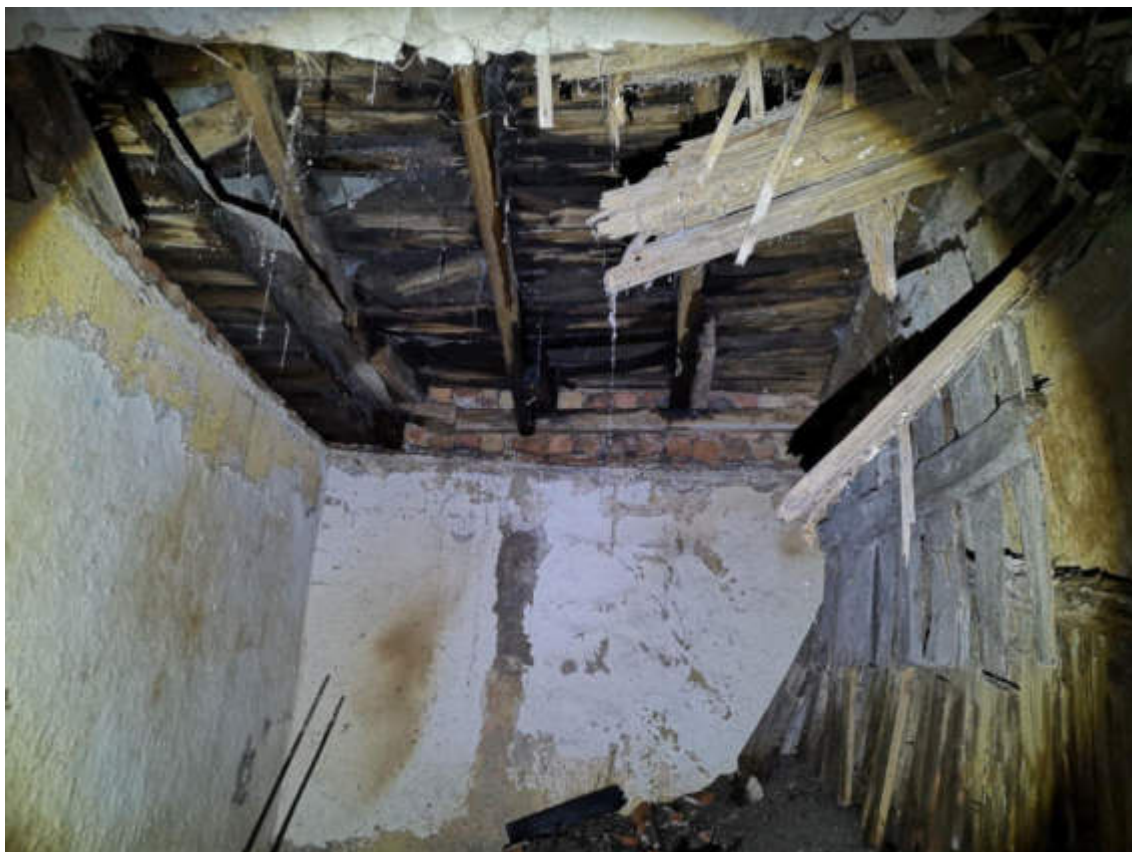
75.fotoattēls.  
Iebrucis pārsegums D1 korpusā.

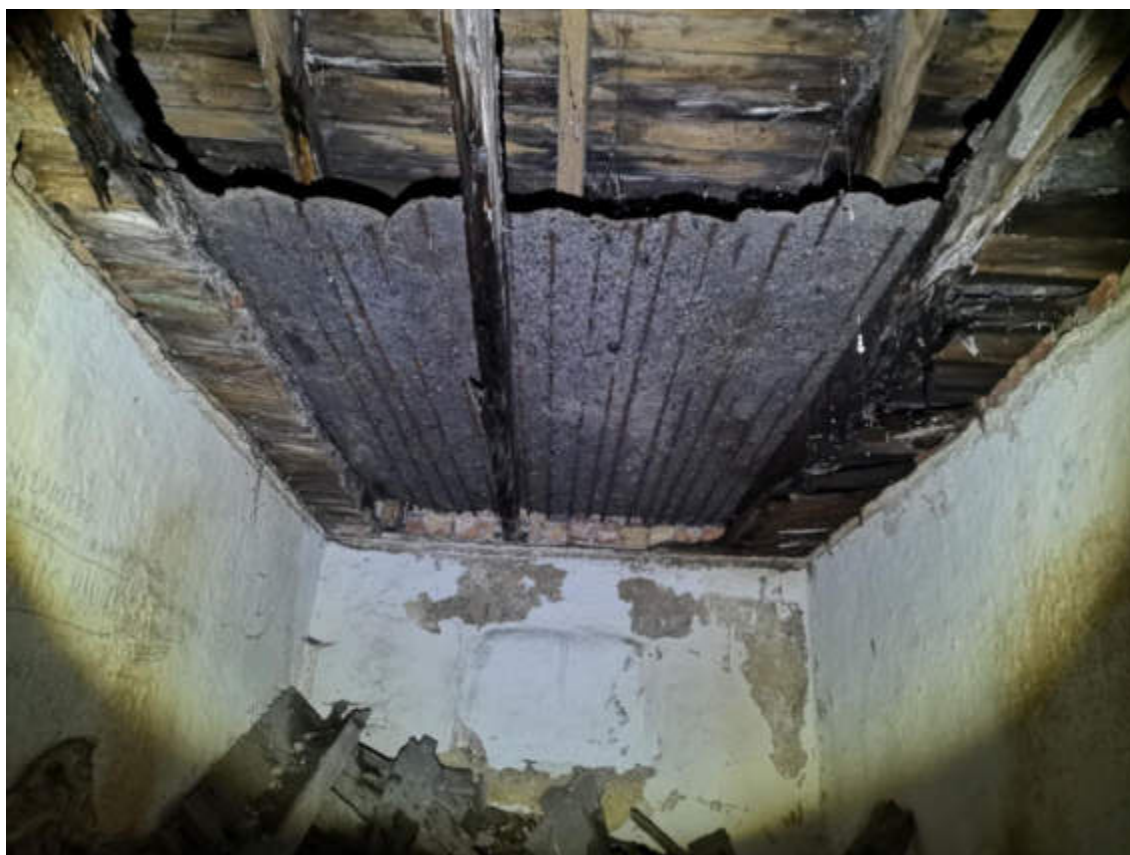
76.fotoattēls.  
Iebrucis pārsegums D1 korpusā.

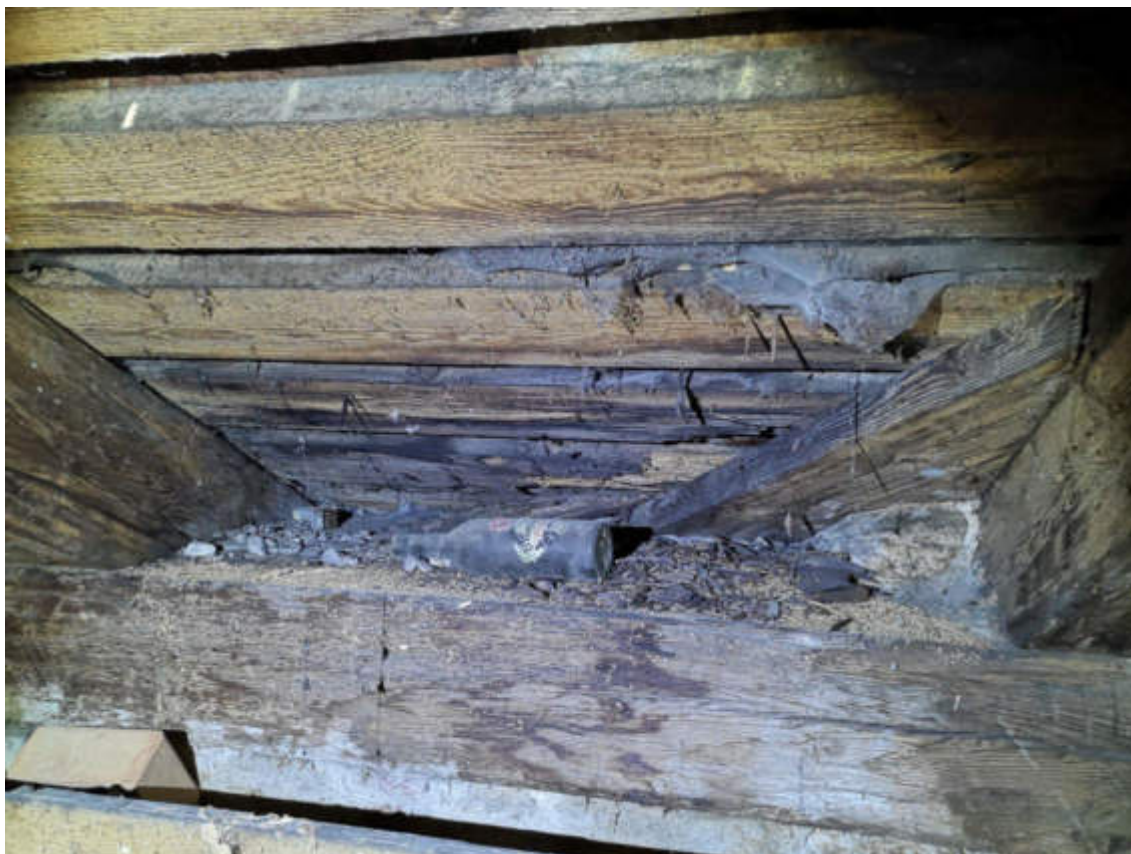
85.fotoattēls.  
Trupējušas jumta konstrukcijas spāru balstmezglā

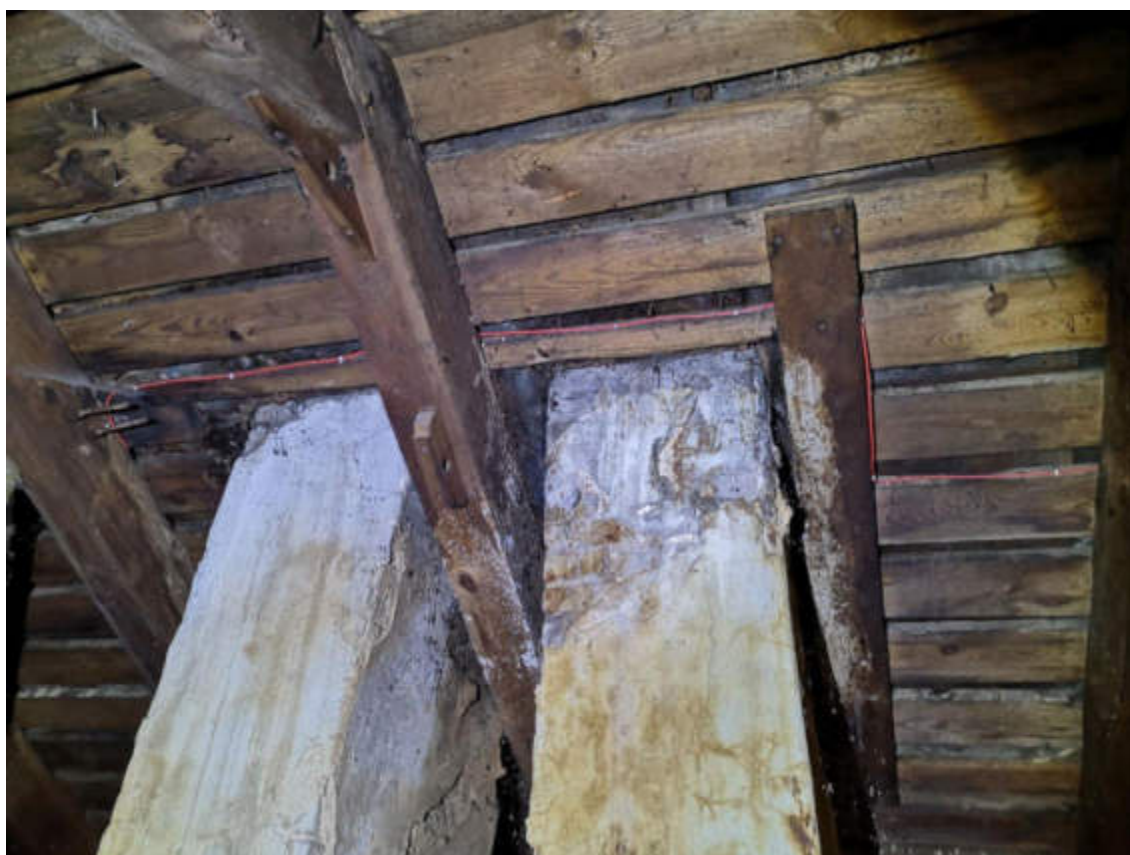
90.fotoattēls.  
Mitruma izraisīti dūmeņu apdares un mūrējuma bojājumi.

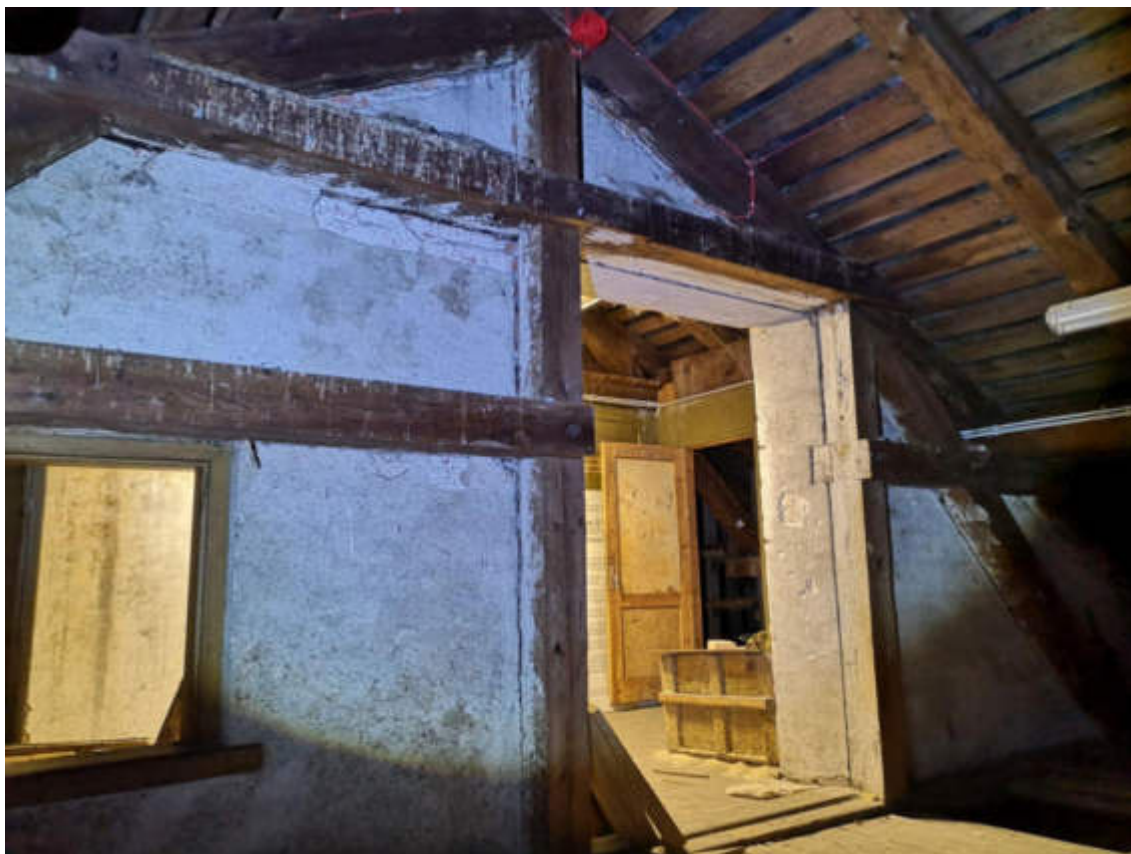
91.fotoattēls.  
Pārrauts A korpusa jumta augšējais saišķis vietā, kur ēkai pieslēdzas B korpuss.

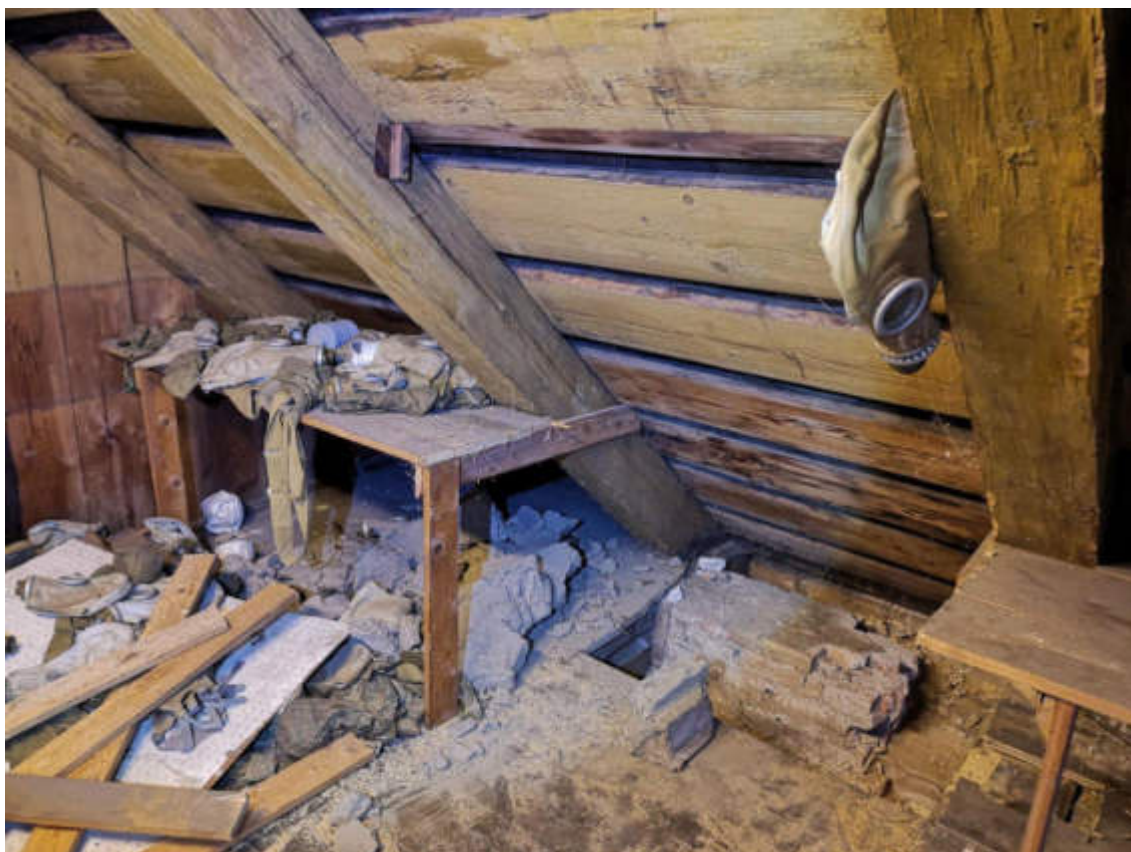
101.fotoattēls.  
A2 korpusa jumta nesošās konstrukcijas.

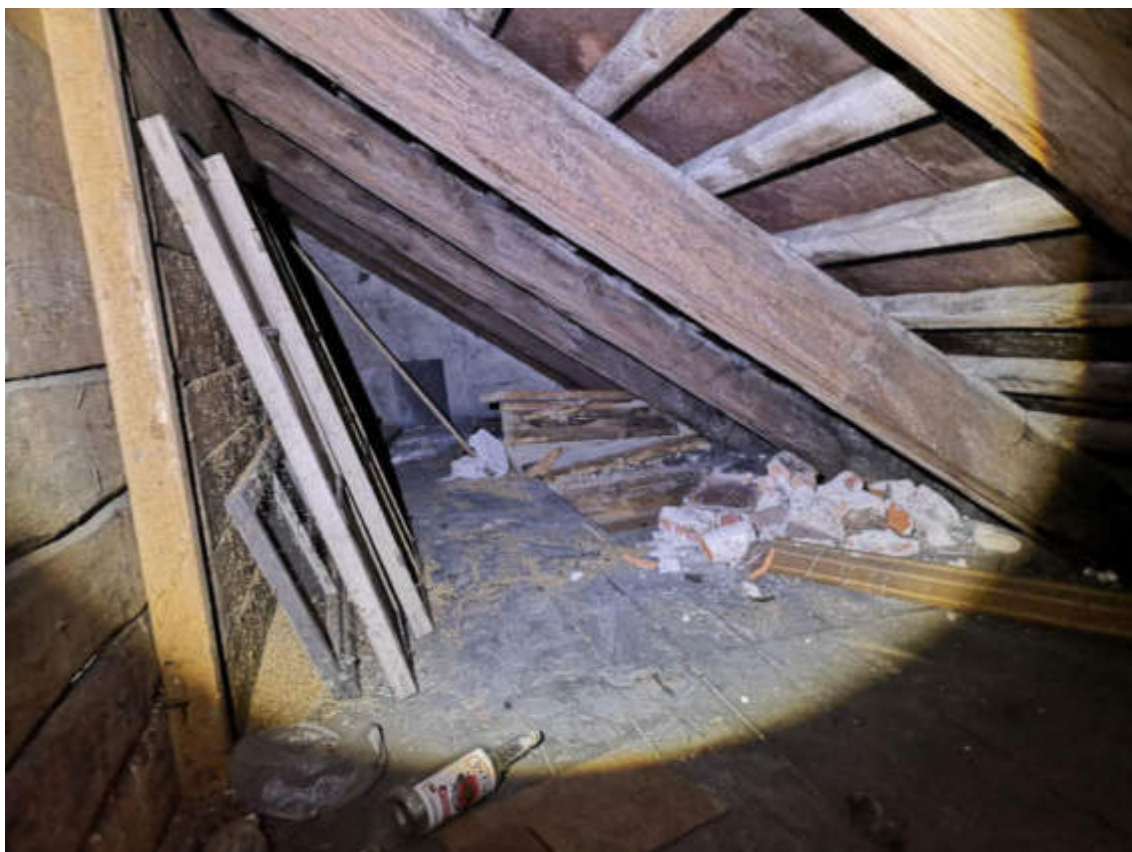
103.fotoattēls.  
C korpusa jumta konstrukcijas pažobelē.

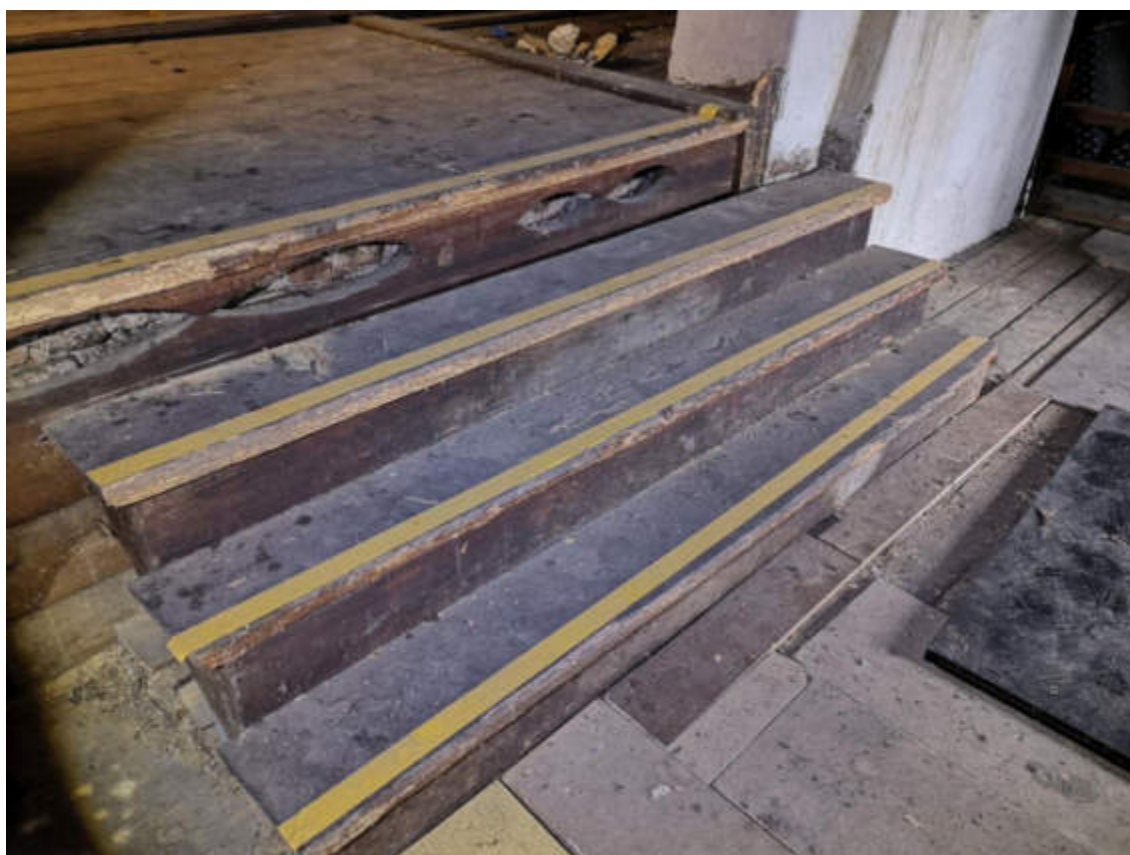
104.fotoattēls.  
Kāpņu konstrukcija uz līmeni virs svētnu zāles griestiem.

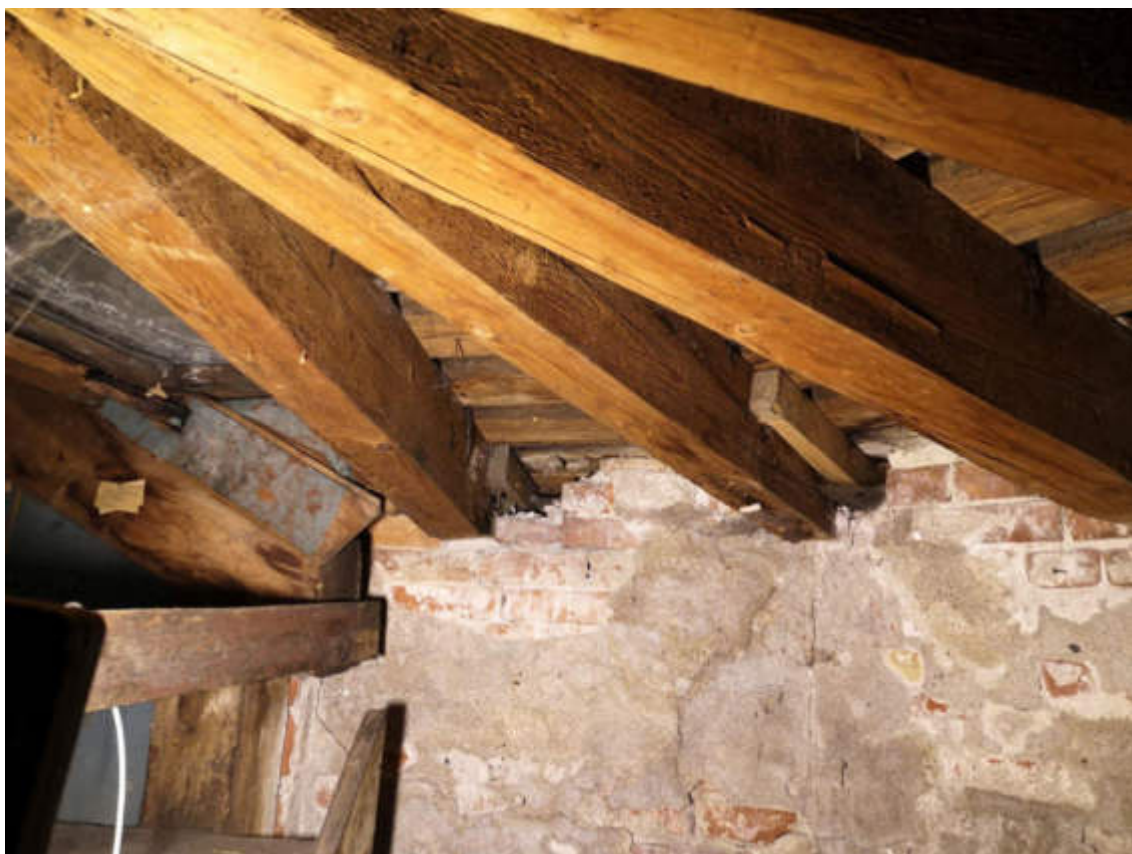
107.fotoattēls.  
Rizālīta daļas jumta nesošās konstrukcijas.

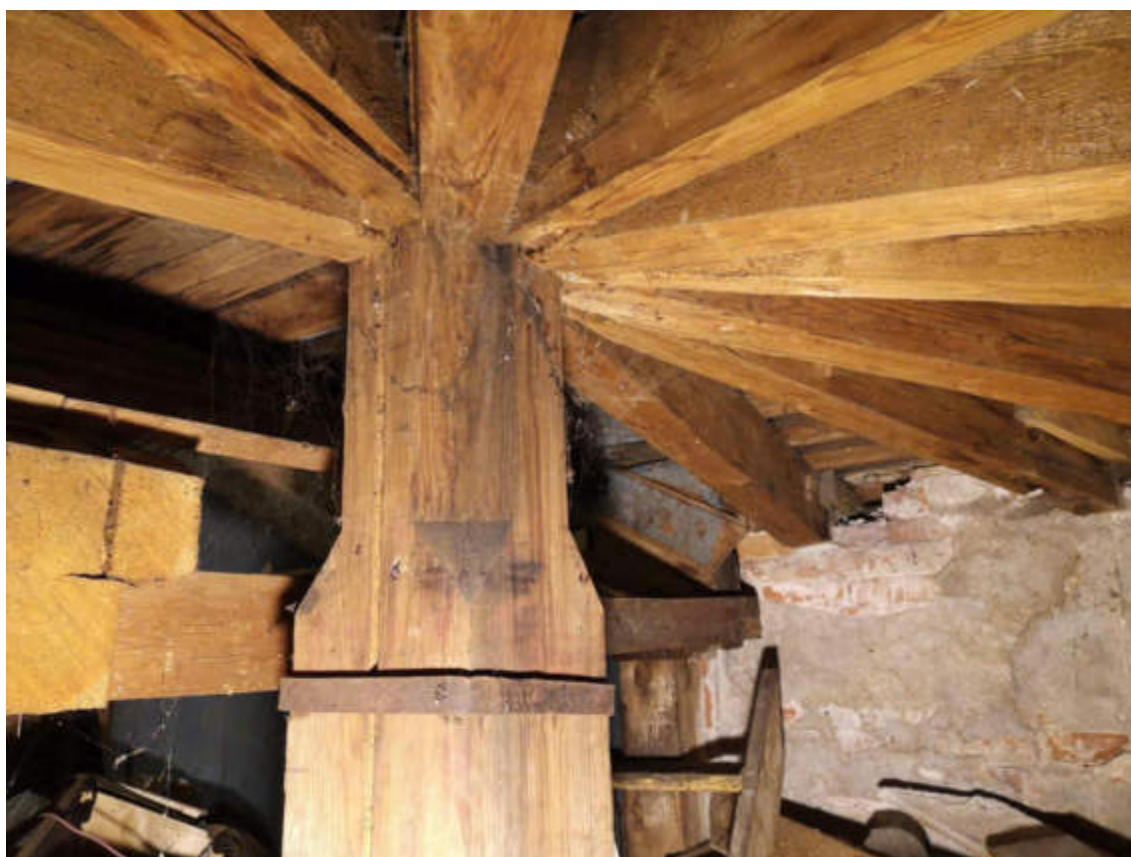
108.fotoattēls.  
Rizālīta daļas jumta nesošais stats.

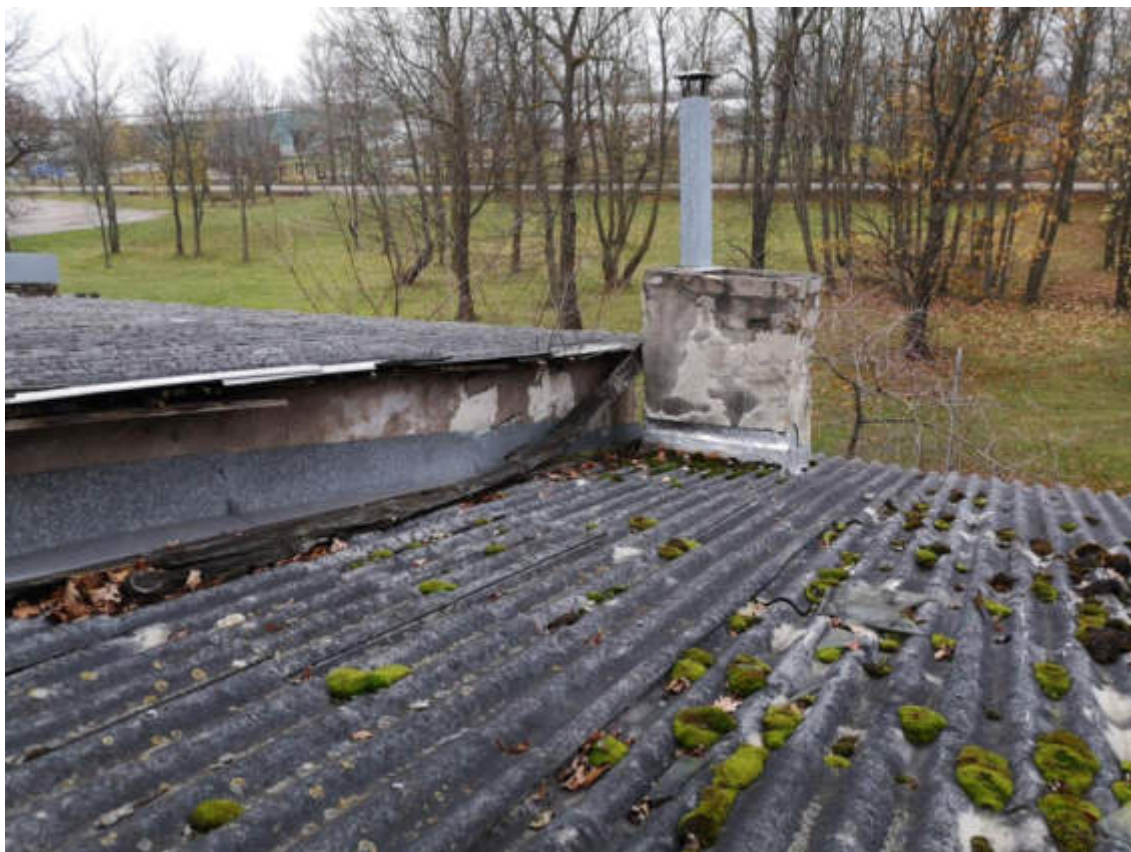
115.fotoattēls.  
B1 korpusa jumta segums un dūmeņu galvas blīvējums.

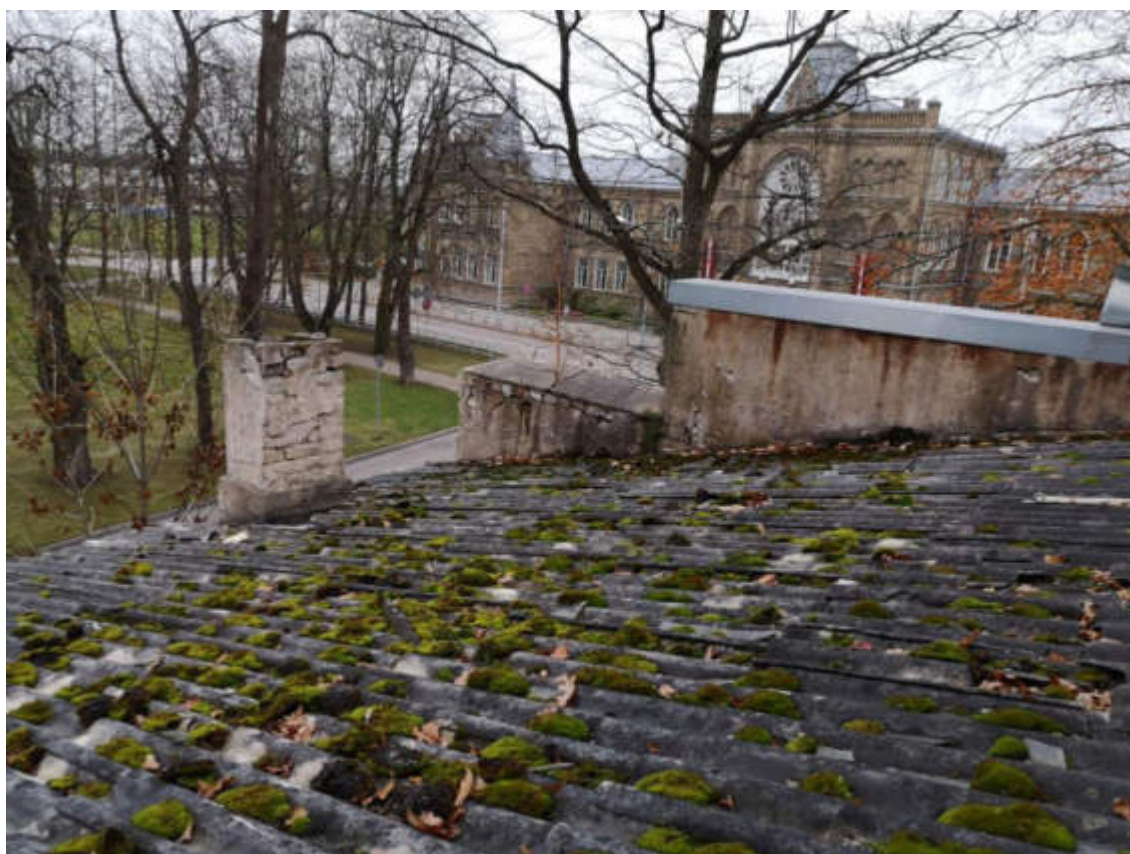
116.fotoattēls.  
Bīstami saplaisājis B1 korpusa parapeta konstrukcijas fragments pret Ventspils ielu
