**Atskaite**  
**par nekustamā īpašuma – zemes un apbūves Kuldīgas**  
**ielā 2, Ventspils novērtēšanu**

**2026.gada 1.jūnijs**

2026.gada 1.jūnijā  
Reģ. Nr. K – 26/41

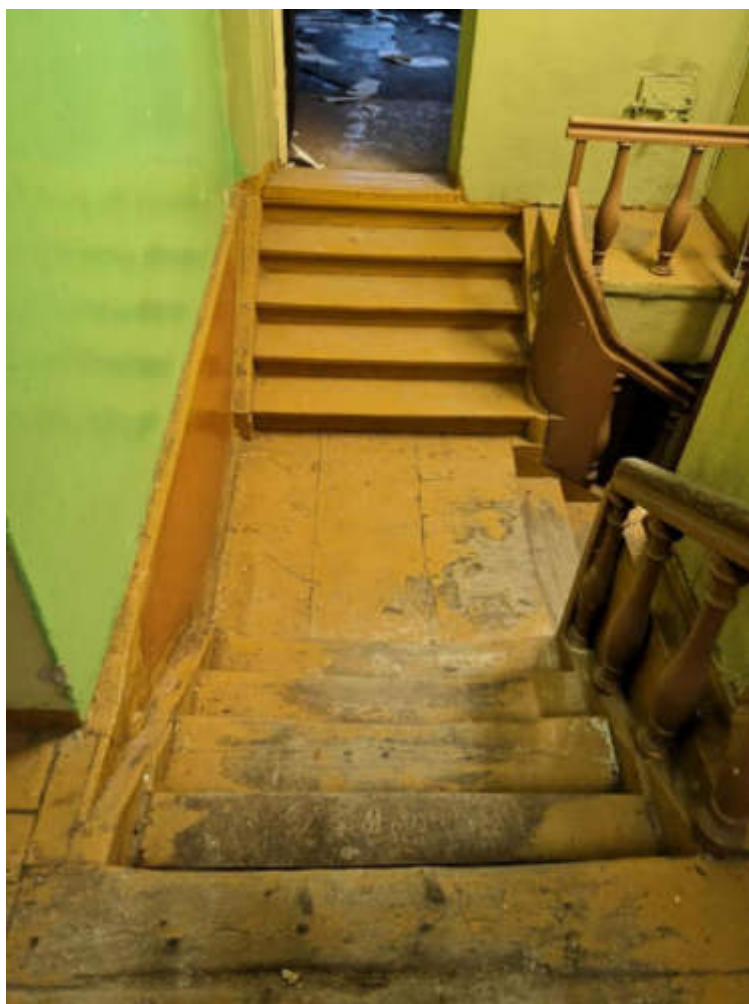
126.fotoattēls.  
Skats uz kāpņu K-1 laukumu  
un pagriezieniem. Pakāpienu  
bojājumi.

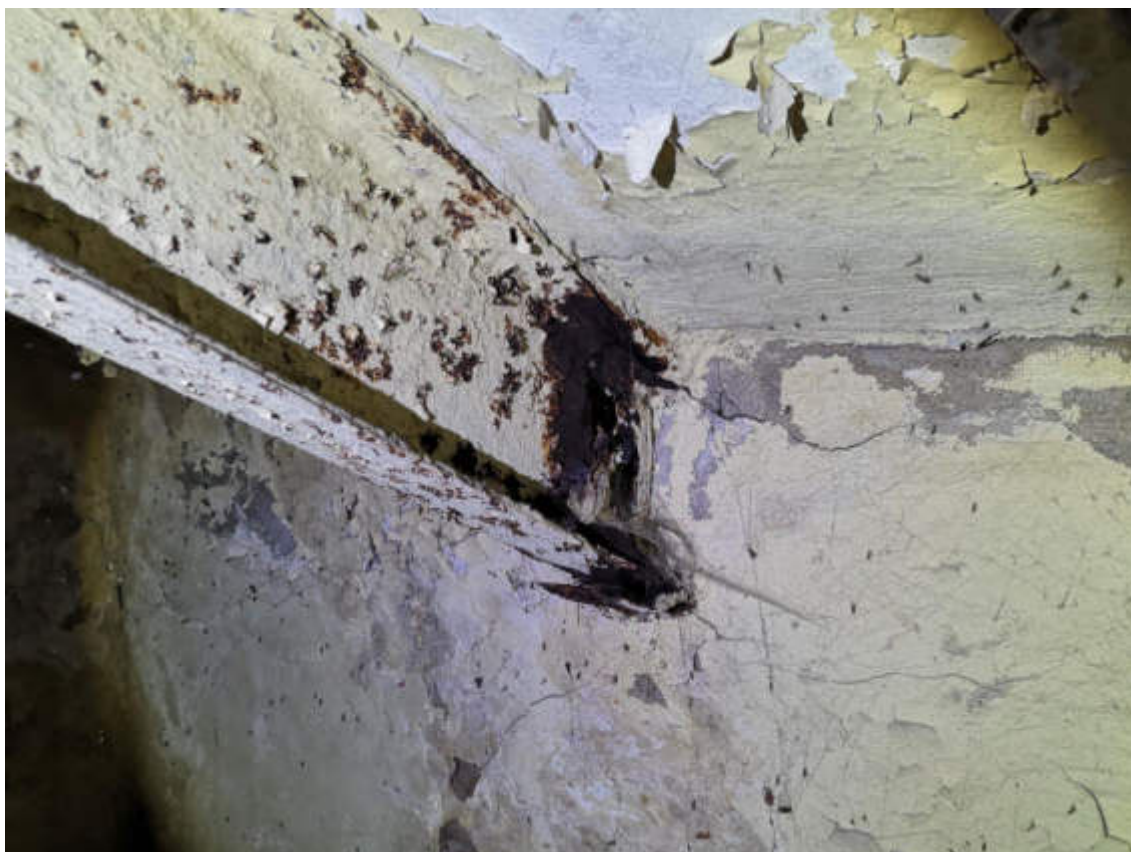
131.fotoattēls.  
Apjomīgi korodējusi kāpņu K-3 pasija.

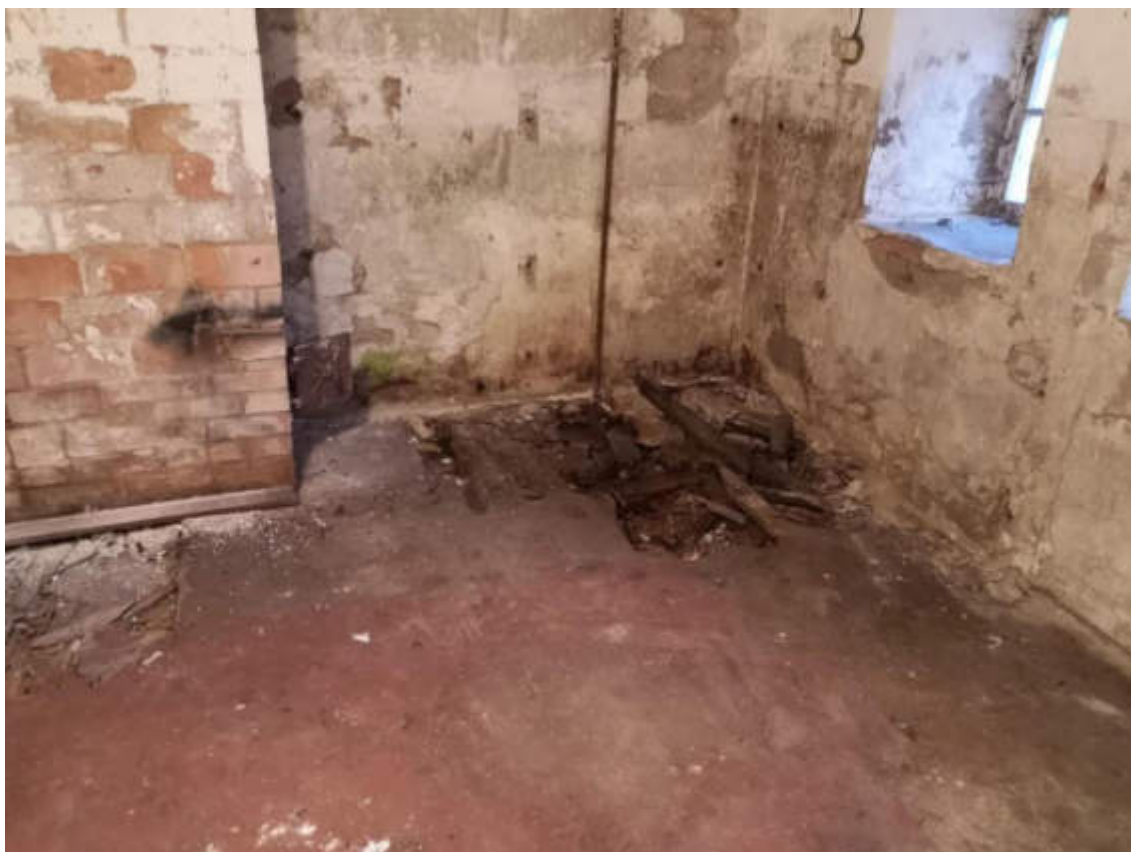
139.fotoattēls.  
Gīdas seguma un lāgu bojājumi 1.stāvā

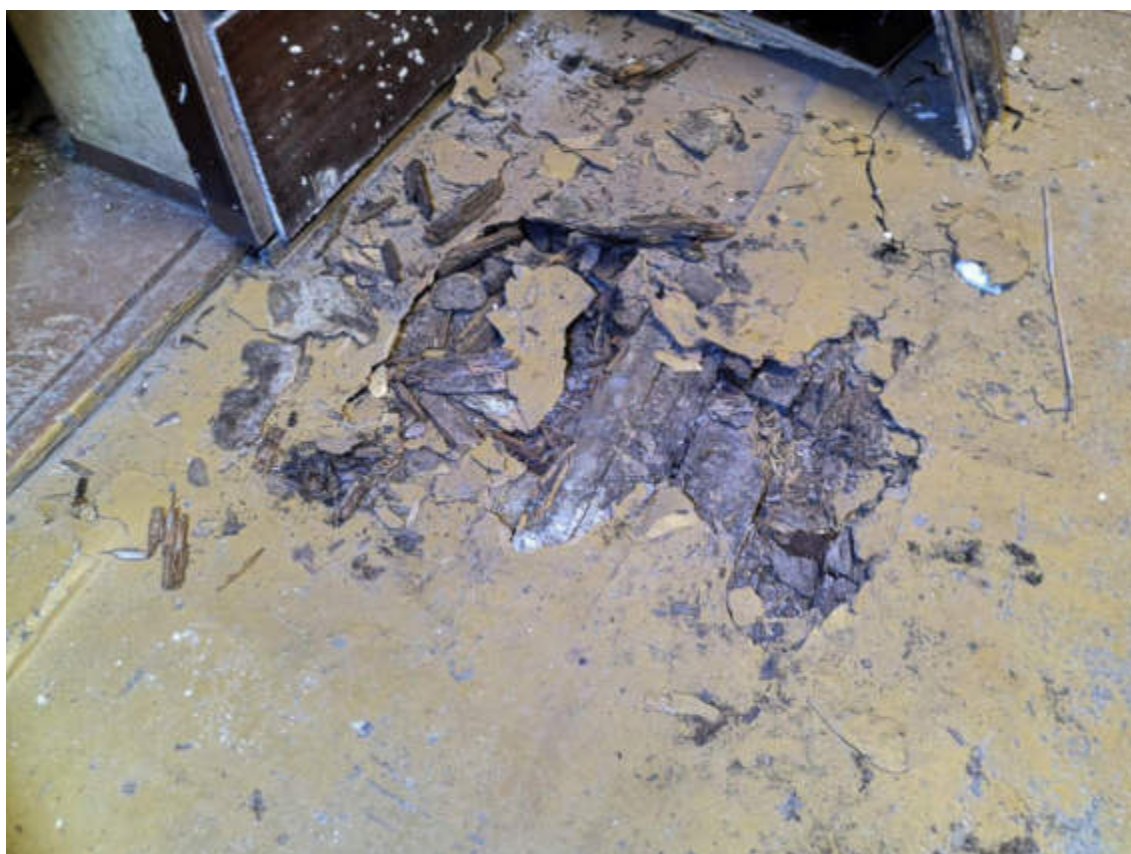
140.fotoattēls.  
Gīdas seguma un lāgu bojājumi 1.stāvā

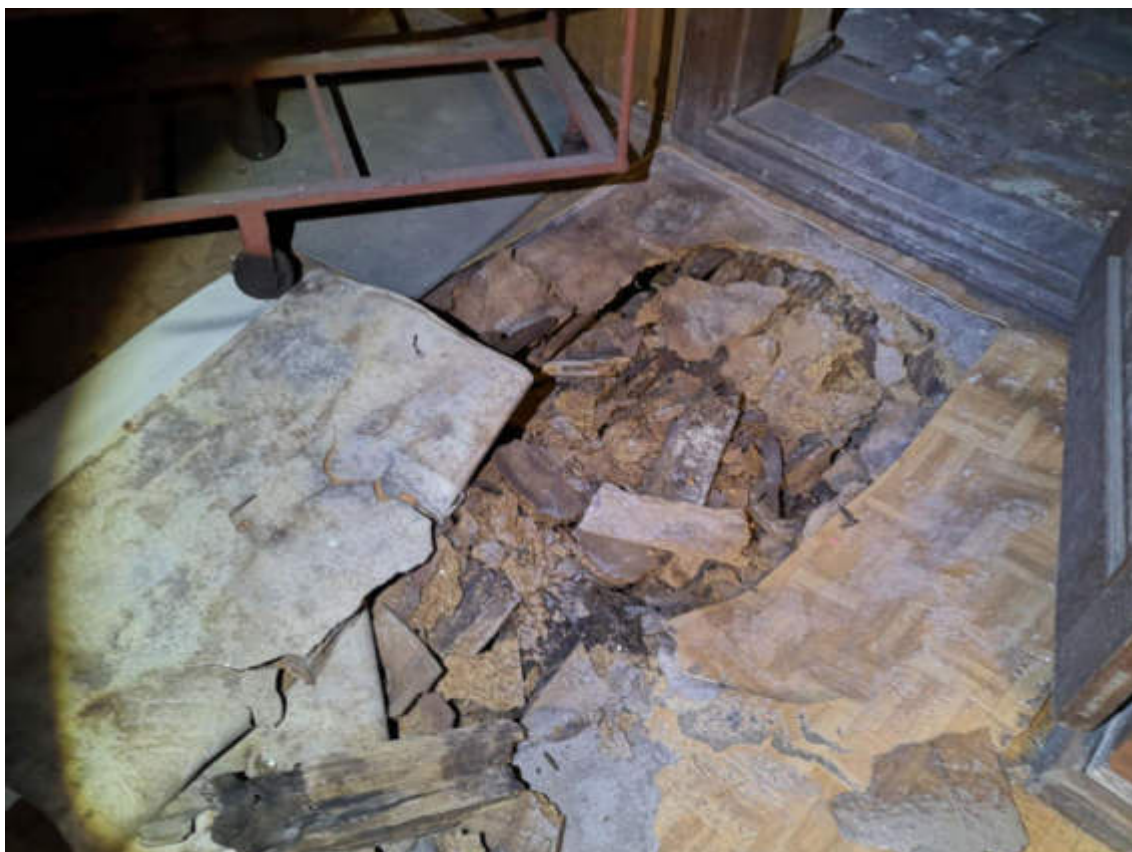
141.fotoattēls.  
Gīdas seguma un lāgu bojājumi 1.stāvā

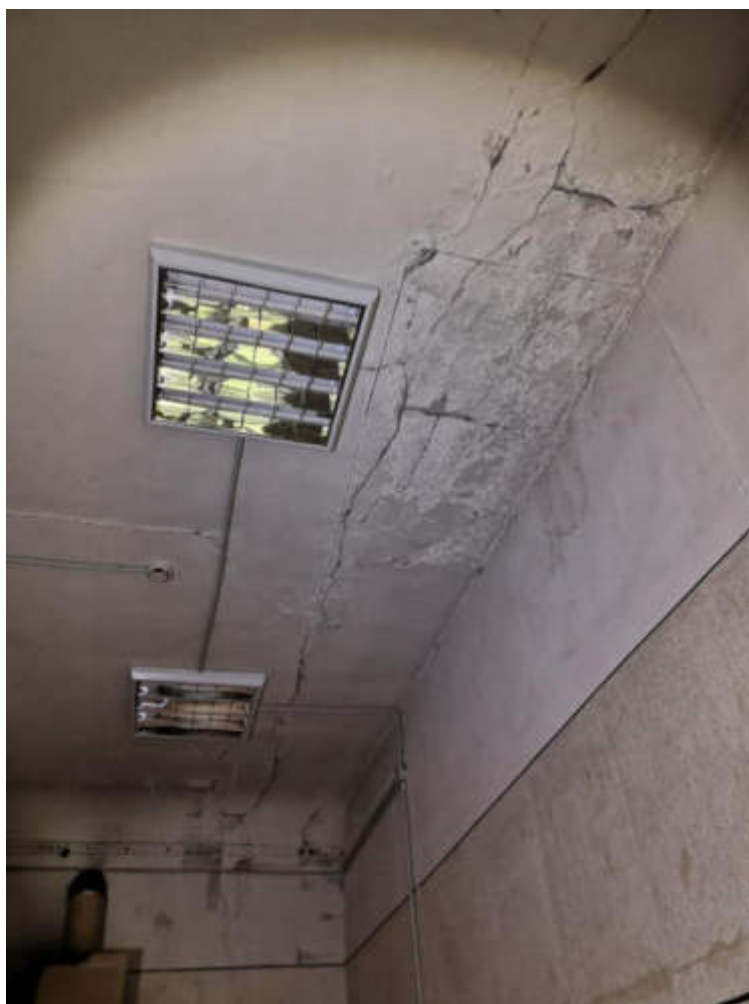
146.fotoattēls.  
Griestu apdares un  
domājams, pārseguma  
konstrukciju bojājumi  
2.stāvā

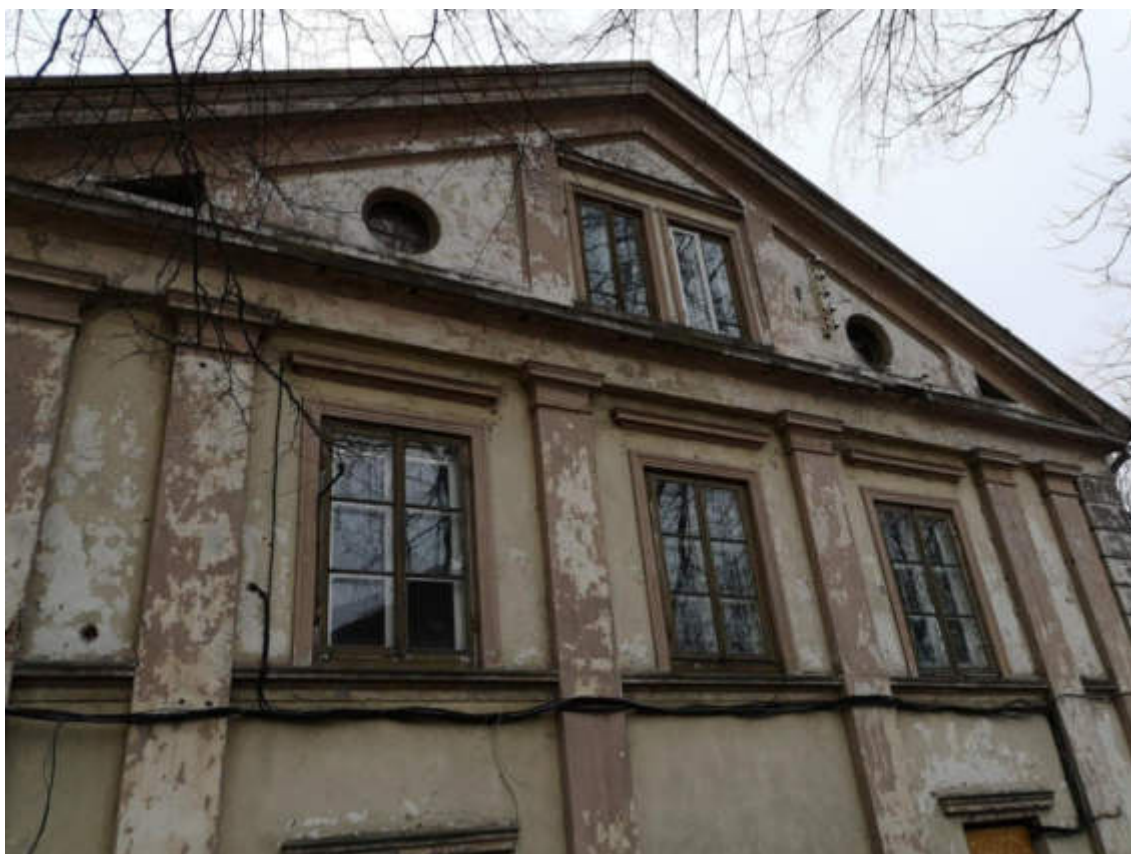
163.fotoattēls.  
A korpusa R fasādes bojājumi.

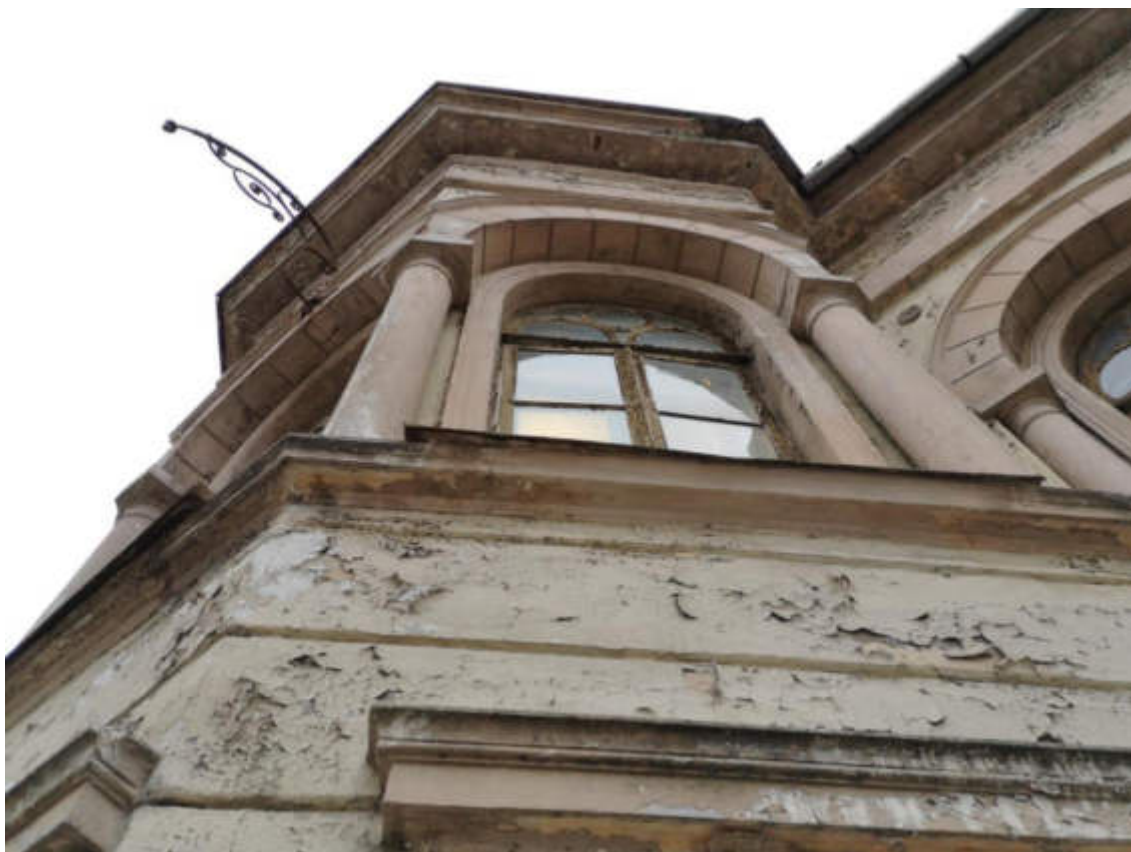
169.fotoattēls.  
Rizalīta fasādes apdares bojājumi
