## Būves tehniskās apsekošanas atzinums

Banka, 2100 009 1301 001, 2100 009 1301, Baznīcas iela 22, Rēzekne, LV4601

VAS "Valsts nekustamie īpašumi" IZD/2023-VV/2537/16 no 14.06.2025.

Atzinums izsniegts 2025. gada 8.augustā

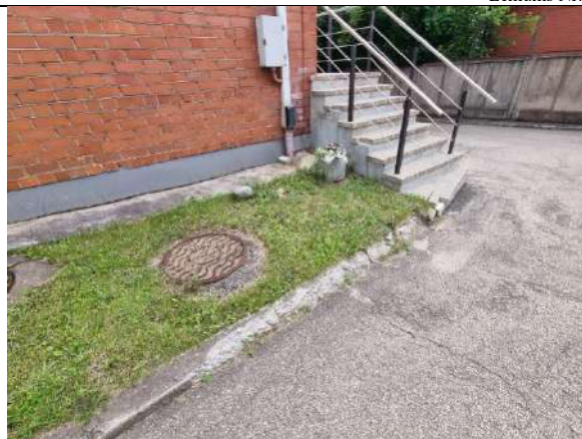
| Apsekošanas objekta vai apsekošanas priekšmeta nosaukums | | Tehniskais nolietojums (%) |
|---|--|---|
| <p>Ap apsekojamo ēku izbūvēti betona bruģakmens ietvju segumi un asfaltbetona brauktuves. Asfaltbetona segumiem lokāli bojājumi, mehāniski bojātas apmales (3.1.1., 3.1.2. att.). Ielas pusē bruģakmens apmierinošā stāvoklī (3.1.3. att.). Iekšpagalmā lokālās zonās bruģakmens nolietojies un aizaudzis ar zālāju (3.1.4. att.).</p> <p>Kopumā apmierinošā stāvoklī. Jāveic seguma lokāli remontdarbi un attīrīšana no zālāja.</p> | | |

3.1.2. att. Asfaltbetona segums, lokāli apmaļu bojājumi

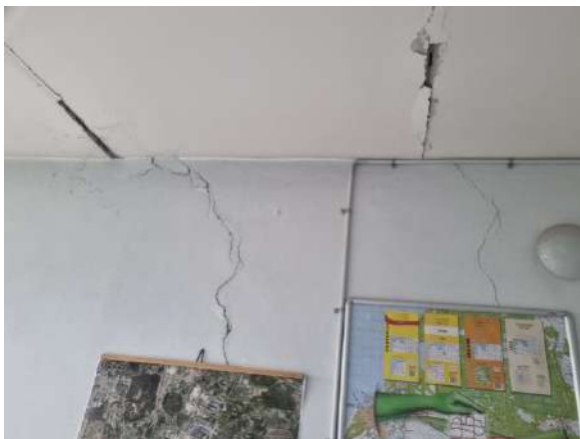
Vēsturiskās daļas ēkai izbūvēti koka siju starpstāvu pārsegumi, padomju laika saliekamās dzelzsbetona dobtās plātnes (4.6.2.1., 4.6.2.2. att.). Pamatu sēšanās, kā arī konstrukciju termisku deformāciju rezultātā atsevišķās zonās novērojami javas izdrupumi starp paneļu šuvēm.

4.6.2.1. att. Saliekamā dzelzsbetona plātnes, javas izdrupumi no paneļu šuvēm

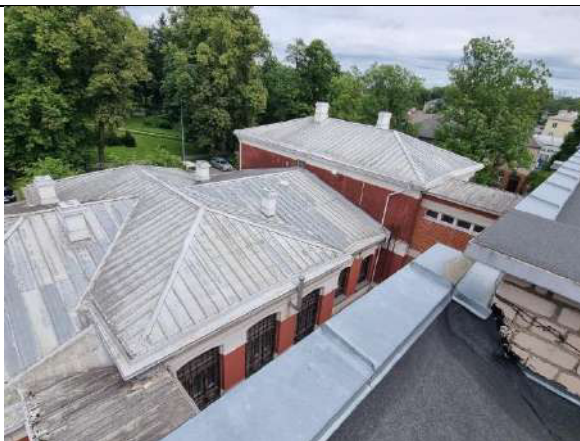
4.8.2.1. att. Vēsturiskās daļas jumta seguma bojāts seguma krāsojums

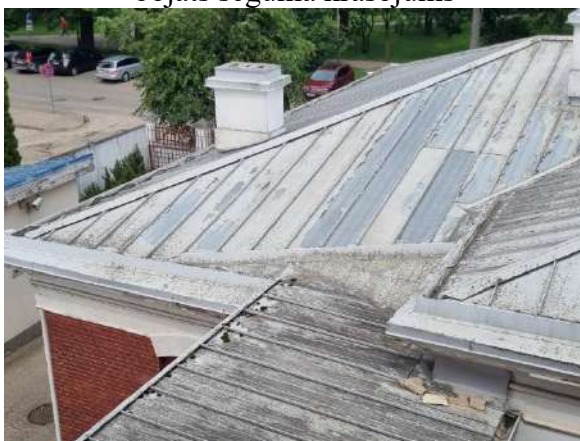
4.8.2.3. att. Vēsturiskās daļas jumta seguma bojāts seguma krāsojums

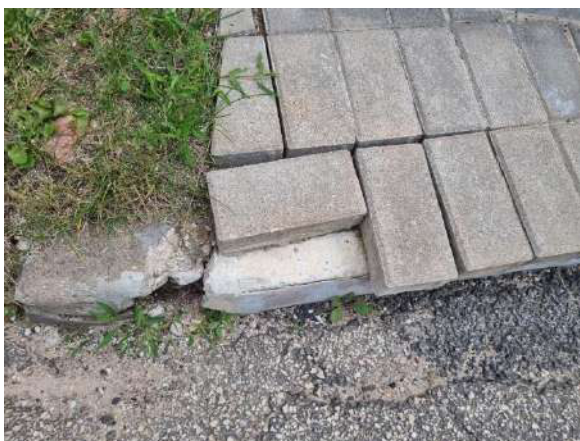
4.10.5. att. Ārējās kāpnes, segums zaudējis  
saķeri ar pamatni un izbūves stāvokli

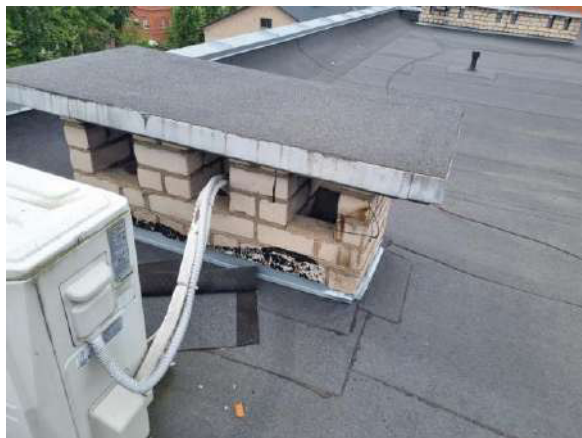
Apsekošanas laikā vienā no kanāliem konstatētas izvilktas dzesēšanas iekārtu caurules (4.16.3. att.). Vairākos kanālos konstatēti zirnekļu tīkli (4.16.4 - 4.16.6. att.).

4.16.3. att. Dabiskās ventilācijas kanālā izbūvētas dzesēšanas iekārtas caurules

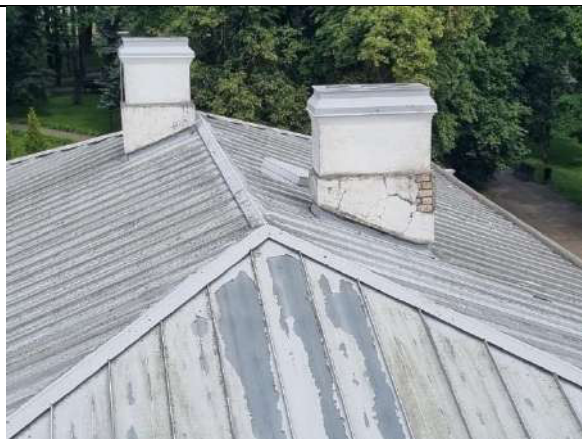
Atsevišķiem šahtu izvadiem virs jumta konstatēti apdares bojājumi (4.16.7, 4.16.8. att.).

4.16.7. att. Dabiskās ventilācijas kanālu izvadu apdares bojājumi

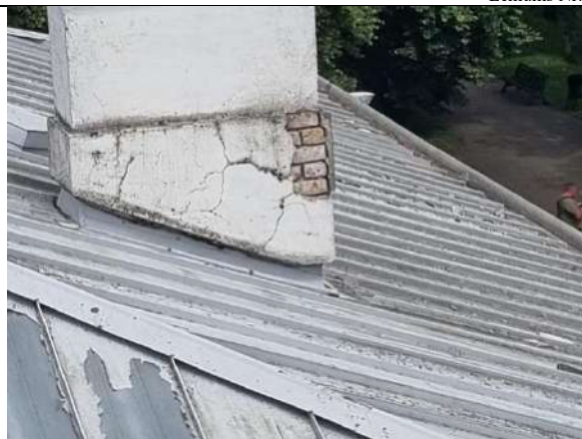
4.16.8. att. Dabiskās ventilācijas kanālu izvadu apdares bojājumi

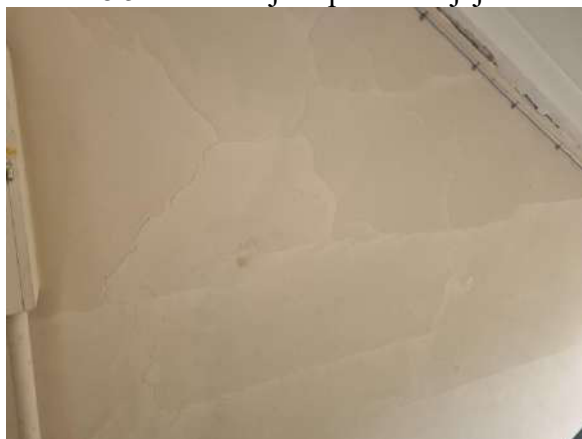
4.18.7. att. Iekšējās apdares bojājumi

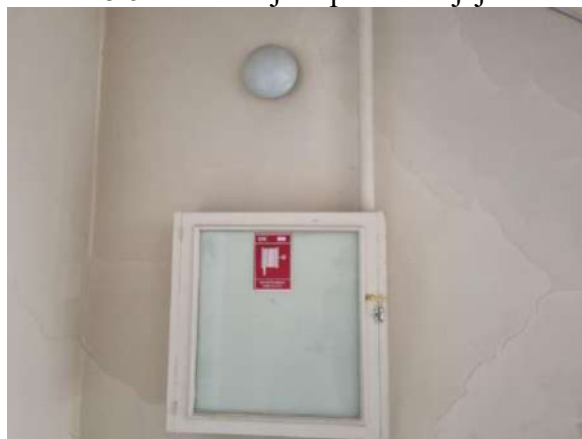
4.18.8. att. Iekšējās apdares bojājumi

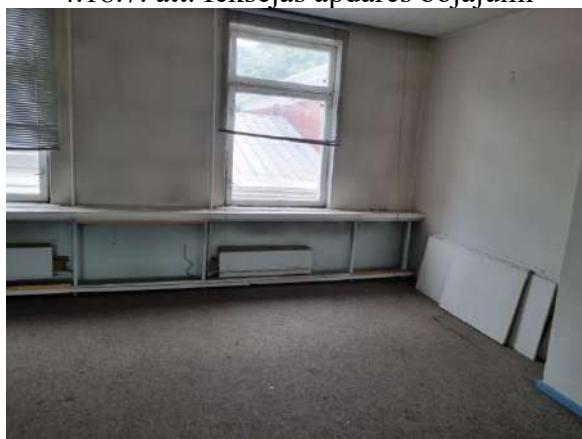
4.18.9. att. Iekšējās apdares bojājumi

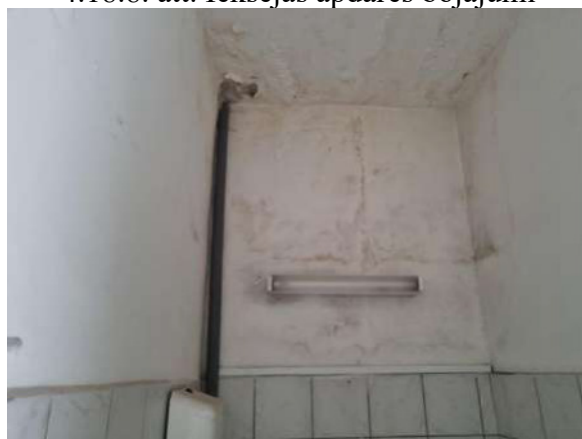
4.18.10. att. Iekšējās apdares bojājumi

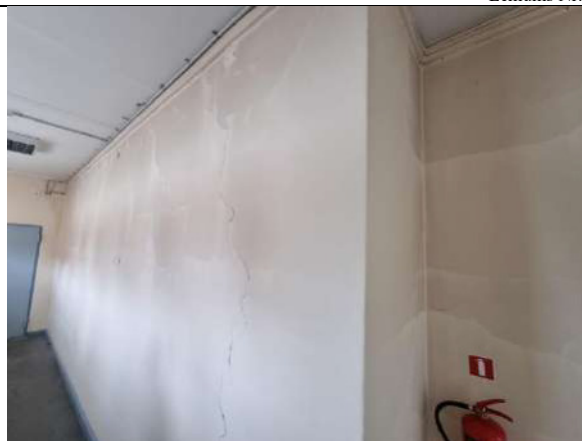
4.18.14. att. Iekšējās apdares bojājumi

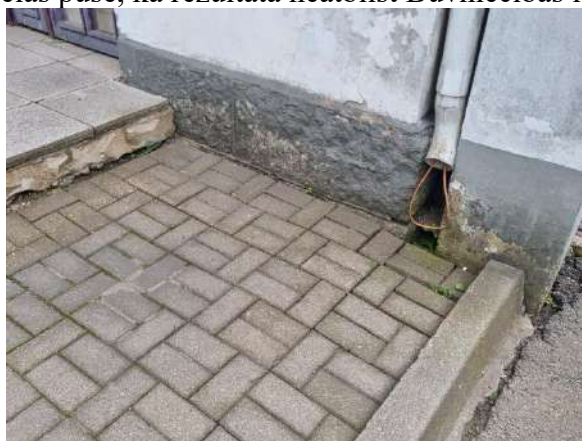
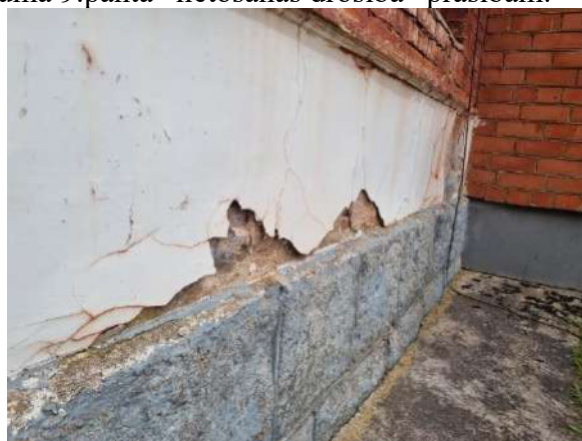
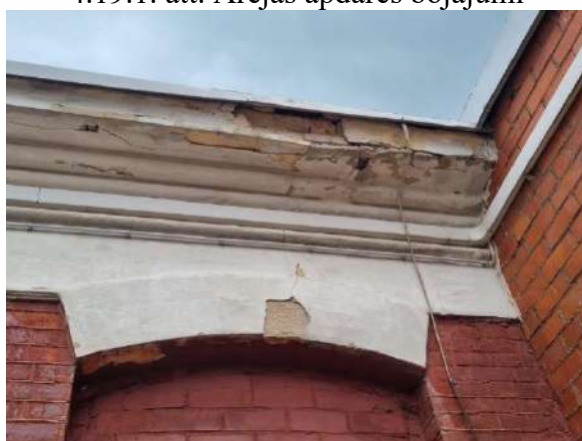
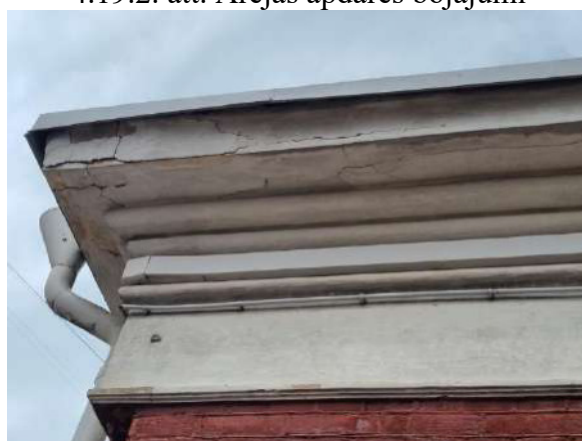
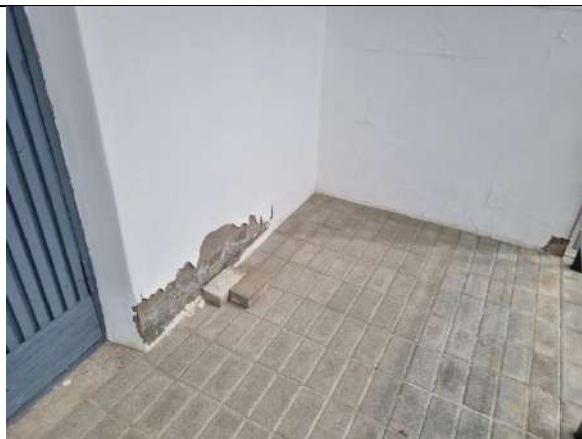
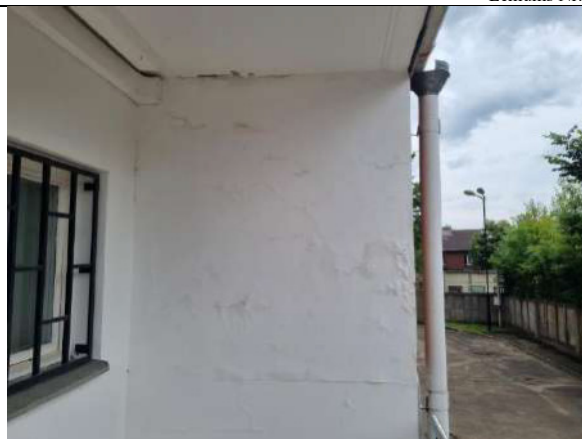
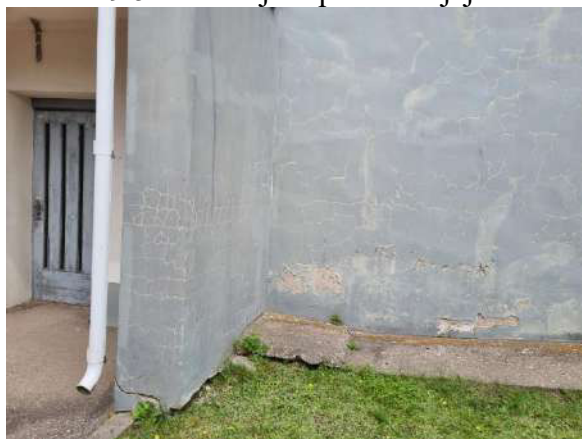
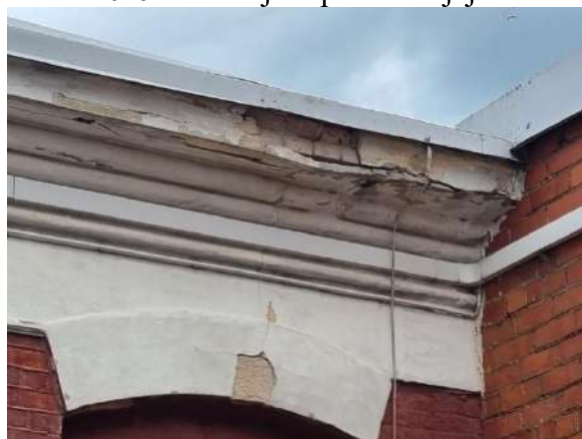
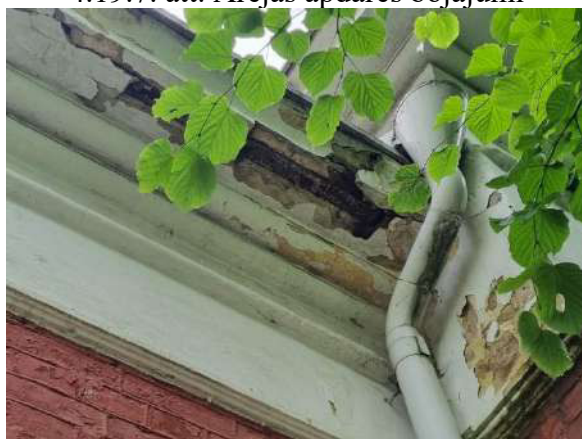
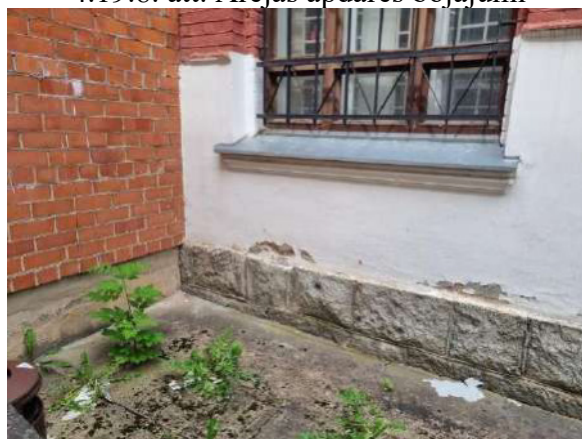
Ārējās apdares stāvoklis kopumā neapmierinošs.

Vēsturiskajam korpusam daudzviet apmetums brīvi atdalās un nokrīt publiski pieejamās zonās ielas pusē, kā rezultātā neatbilst Būvniecības likuma 9.panta “lietošanas drošība” prasībām.

4.19.1. att. Ārējās apdares bojājumi

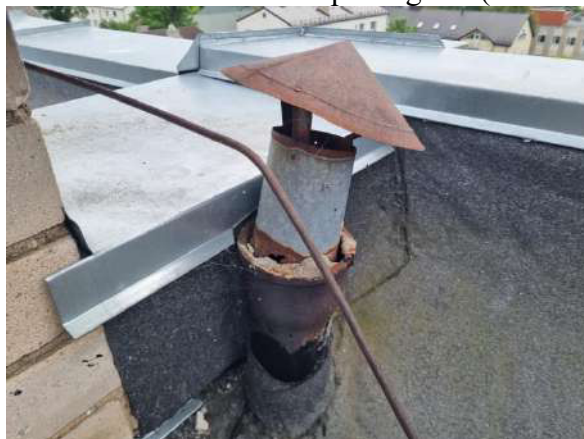
Nav veikta kanalizācijas stāvvadu nomaina, nomainīti tikai guļvadu posmi (5.1.2.1. – 5.1.2.3. att.) un sanitārtehnisko iekārtu pieslēgumi (5.1.2.4. att.).

5.1.2.1. att. Nav veikta kanalizācijas vēdināšanas jumtiņa nomaina

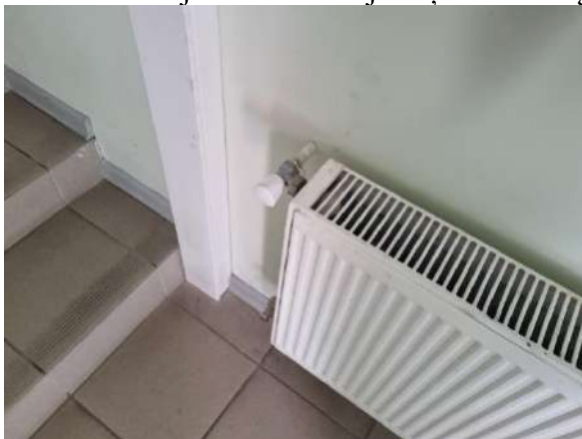
Ēkas vēsturiskajā daļā uzstādīti konvektora radiatori ar manuāliem ventiļiem plūsmas regulēšanai (5.5.1. att.). Padomju laikā būvētajā korpusā daudzviet saglabājušies tērauda radiatori, kas ir novecojuši, termoregulācijas vārti nav uzstādīti.

5.5.1. att. Radiators vēsturiskajā daļā

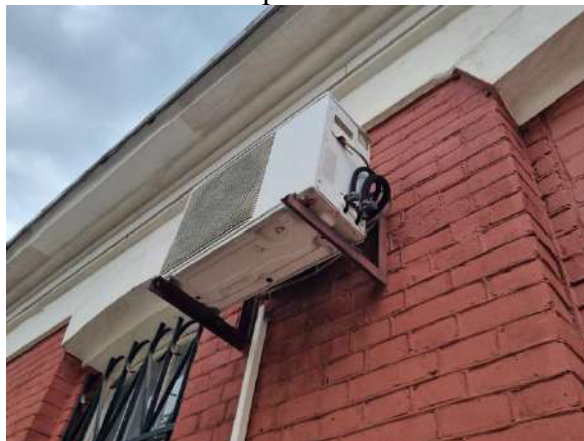
5.6.1. att. Kondicioniera ārējais bloks

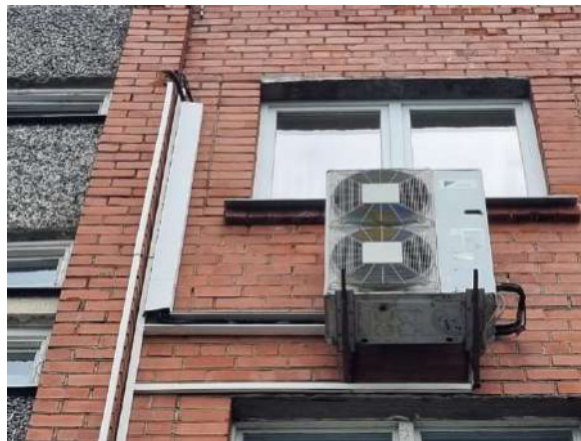
5.6.2. att. Kondicioniera ārējais bloks

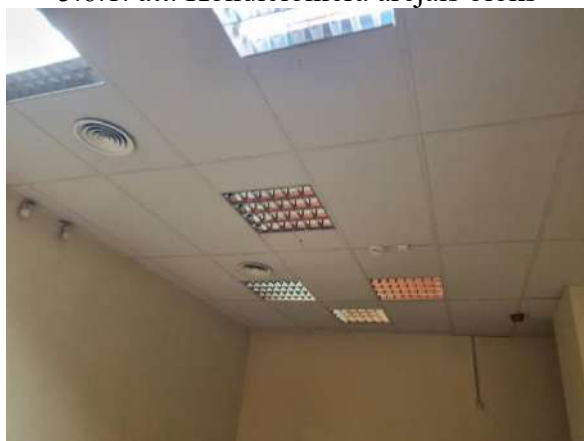
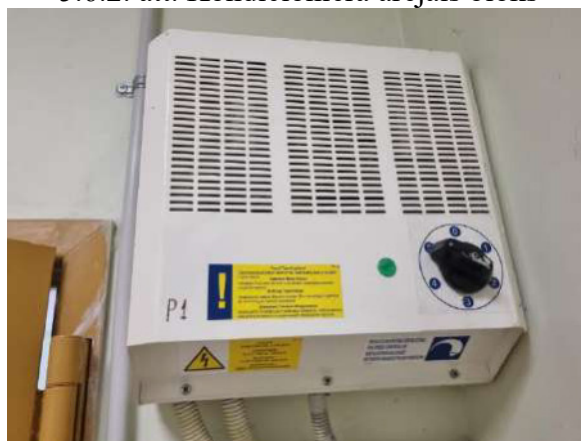
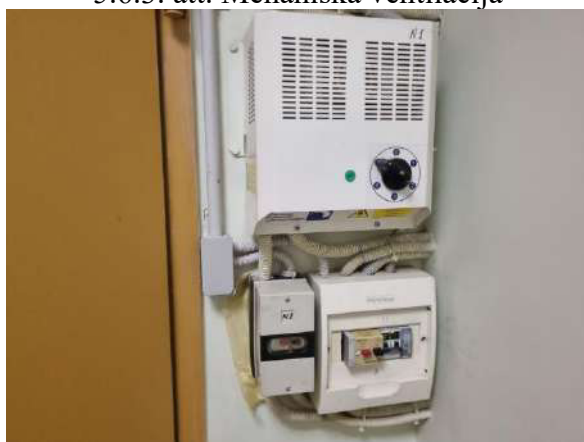
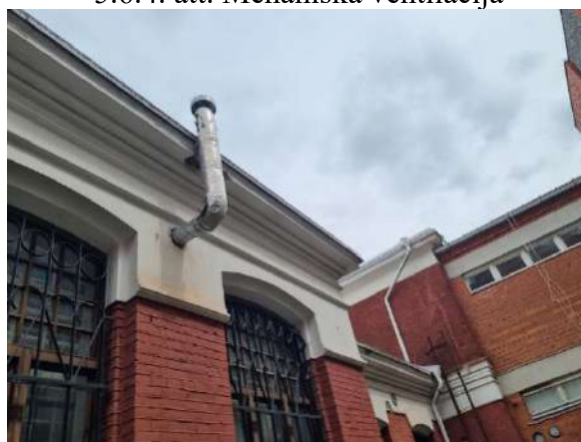
Ēkā izbūvēta gan dabiskā ventilācija, gan mehāniskā (5.6.3. – 5.6.6. att.).

5.6.3. att. Mehāniskā ventilācija

5.6.4. att. Mehāniskā ventilācija

5.6.5. att. Mehāniskā ventilācija

5.6.6. att. Mehāniskā ventilācija

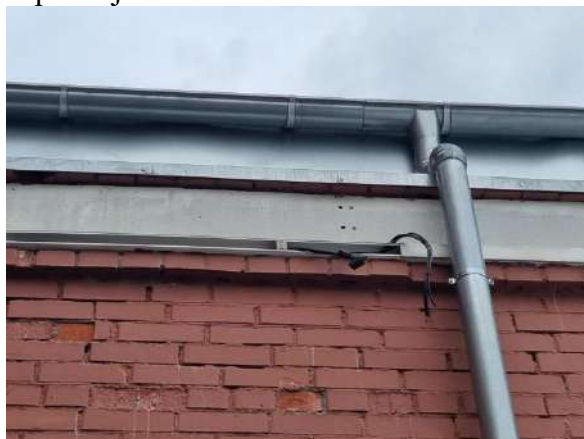
Apsekošanas laikā tika konstatēts, ka ēkas elektroinstalācija neatbilst drošas lietošanas prasībām. Konstatētas sekojošas neatbilstības un bojājumi:

- drošuma prasībām neatbilstošs elektroinstalācijas stāvoklis. Iespējams risks pieskarties strāvu vadošām dzīslām;
- kabeļu montāža nav organizēta un daudzviet kabeļi nav atbilstoši nostiprināti;
- saskaņā ar MK noteikumu Nr.238 “Ugunsdrošības noteikumi” p. 60 prasībām, nav veikta elektroinstalācijas, kas netiek ekspluatēta (nav pieslēgta pastāvīgam elektroenerģijas spriegumam) demontāža;
- fasādēs izbūvēti neatbilstoši kabeļi;
- fasādēs kabeļi nav ievietoti aizsargcaurulēs vai arī tās ir bojātas;
- sadalnēs nav izvietotas shēmas;
- sadalnes nav marķētas ar brīdinošām zīmēm;
- atsevišķām sadalnēm nav uzstādīti aizsargvāki.

5.9.1. att. Nedemontēts elektroapgādes kabelis

Nepieciešams veikt elektroinstalācijai konstatēto bojājumu/neatbilstību novēršanu.

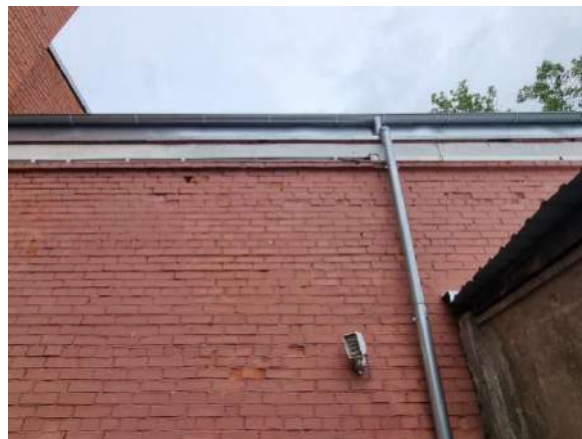
5.9.2. att. Nedemontēts elektroapgādes kabelis un gaismeklis

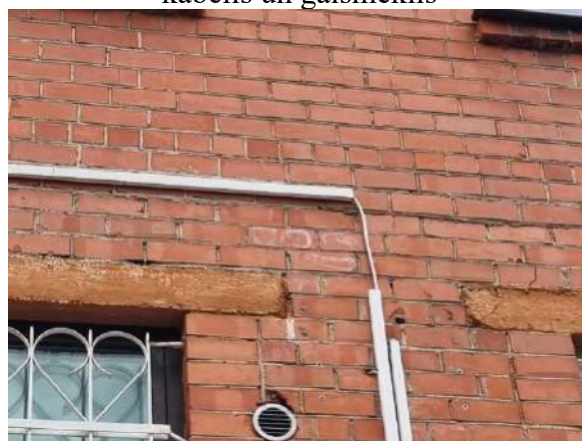
5.9.4. att. Bojāta aizsargcaurule, neatbilstošs kabelis bez aizsardzības

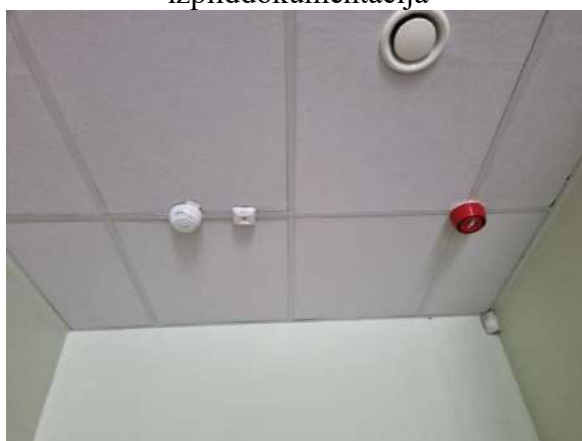
5.11.9. att. Ugunsgrēka atklāšanas un trauksmes signalizācijas sistēmas detektors un virsgriestu detektora indikators
