TRANSPORTLĪDZEKĻA NOVĒRTĒŠANAS AKTS Nr. 3764-3/2021

Vērtējuma pasūtītājs:	Rūjienas novada pašvaldība		
Vērtēšanas uzdevums:	Noteikt tirgus un piespiedu pārdošanas vērtību		
Vērtēšanas mērķis:	Rūjienas novada pašvaldības vajadzībām		
Apskates datums un vieta:	15.02.2021., Vilpulkas pagasts, Rūjienas novads		
Vērtēšanu veica vērtētājs:	Aivis Everss, sertifikāts Nr.20		
Veiktie papildus pakalpojumi:	Virsbūves detaļu remonta darbu pārbaude		
	Transportlīdzekļa vēstures pārbaude CARFAX

Marka, modelis:	SETRA S 309 HD
Virsbūves tips:	Autobuss pasažieru
Valsts reģistrācijas numurs:	HL 9573
VIN numurs:	WKK30900001030290
Reģistrācijas apliecības Nr.:	AF 204426
I reģistrācijas datums:	18.03.1997.
Motora tilpums (cm ³):	Nav zināms
Motora jauda (kW/ZS):	213/289
Degviela:	Dīzeļdegviela
Odometra rādījums km:	819 039
Krāsa:	Ķiršu un pelēka
Tehniskā apskate derīga līdz:	03.04.2019. (nav derīga)
Sēdvietas:	35
Īpašnieks:	Rūjienas novada pašvaldība
Turētājs:	Rūjienas novada pašvaldība

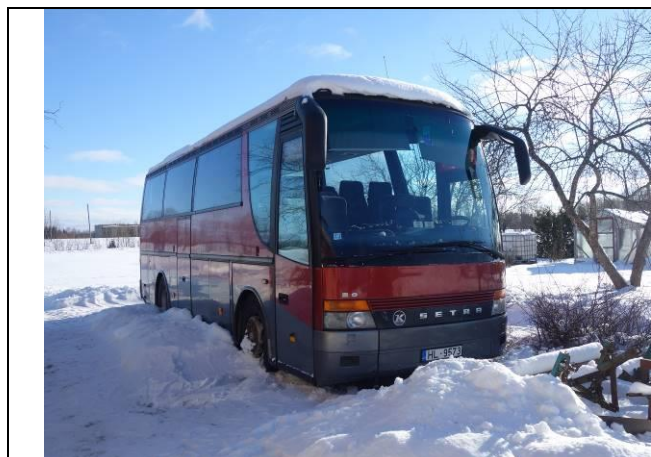
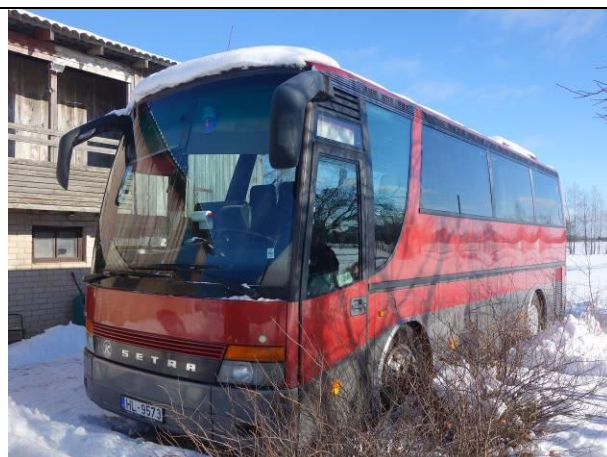
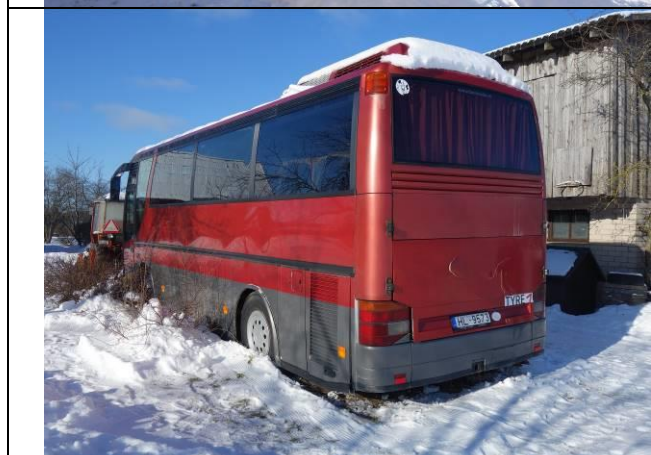
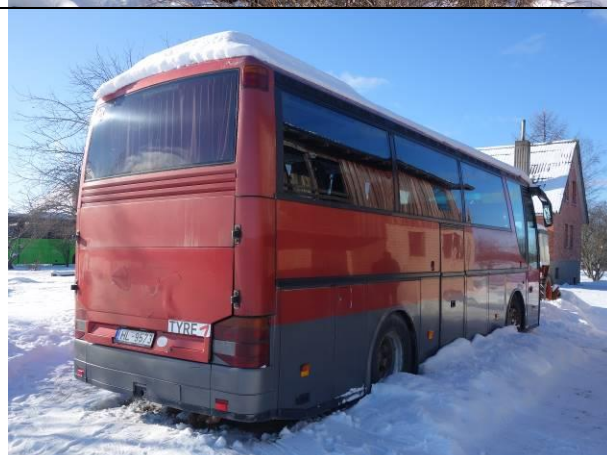
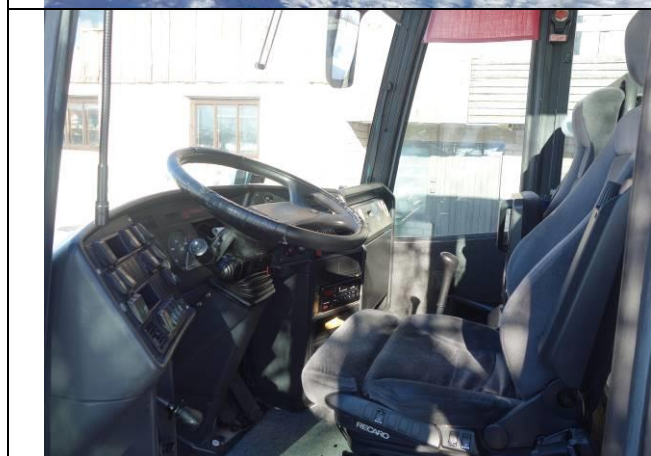
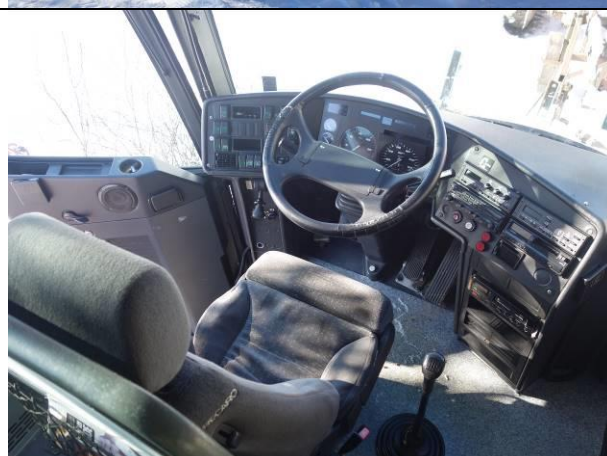
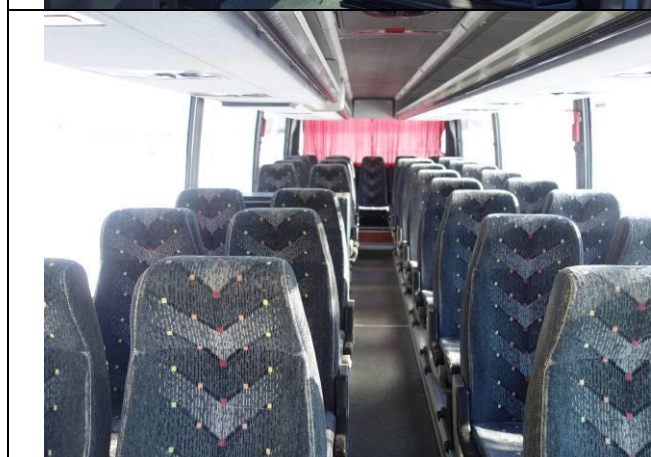
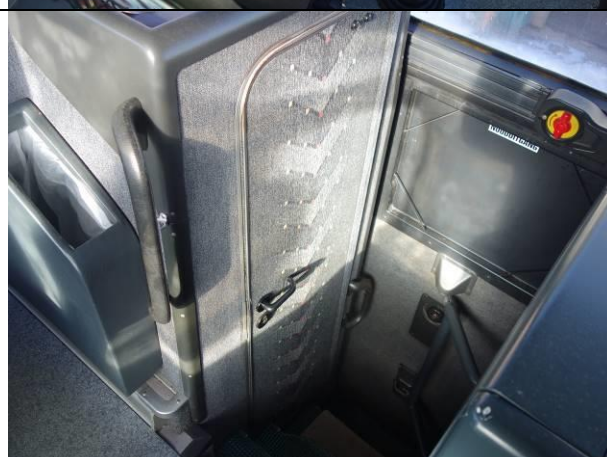
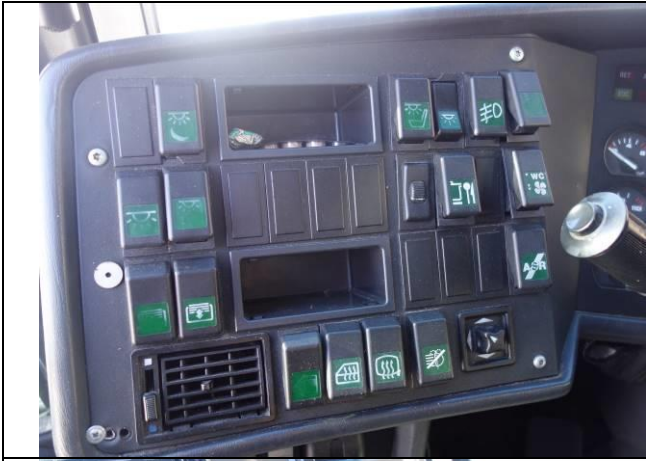
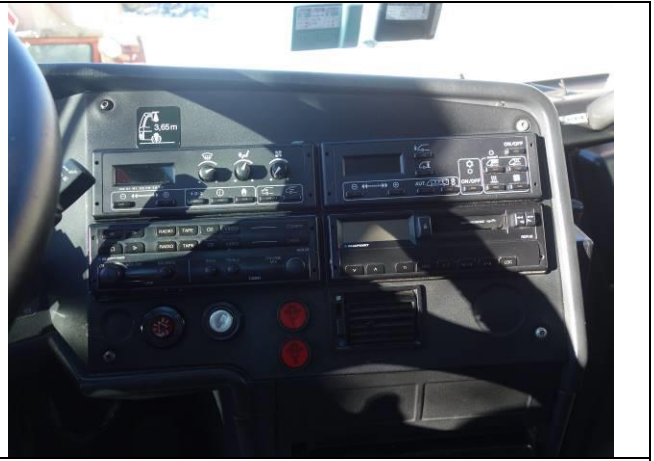
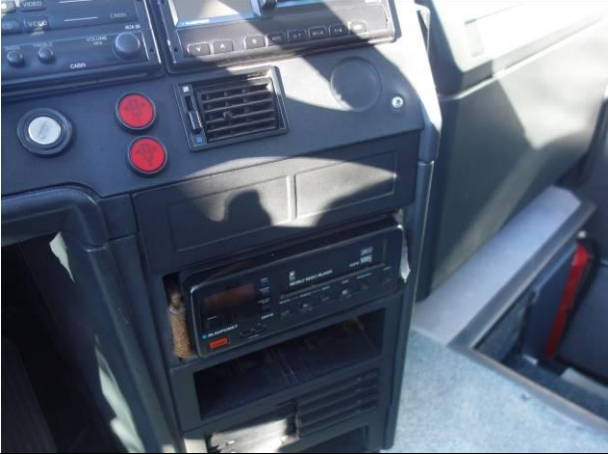
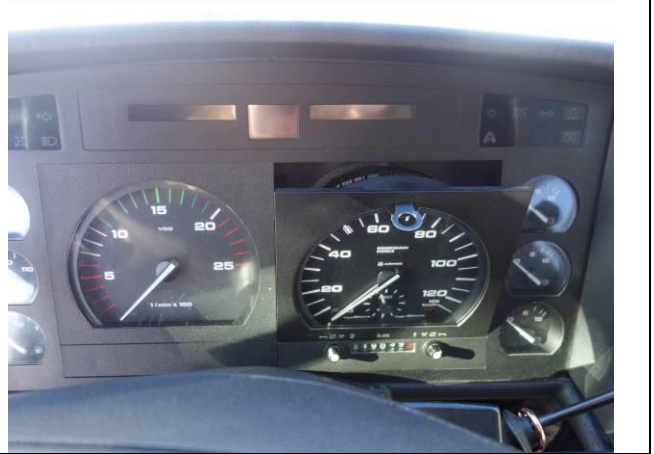
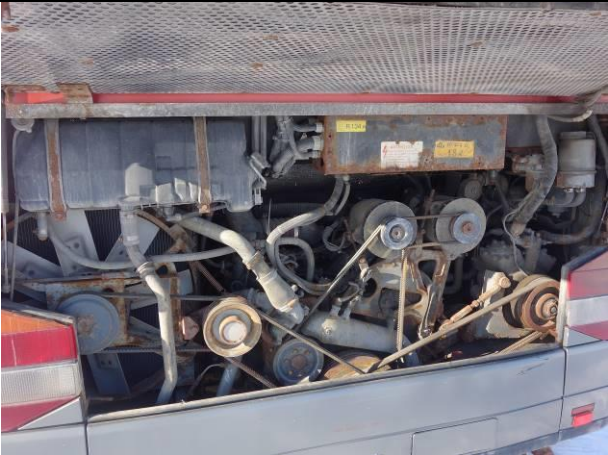
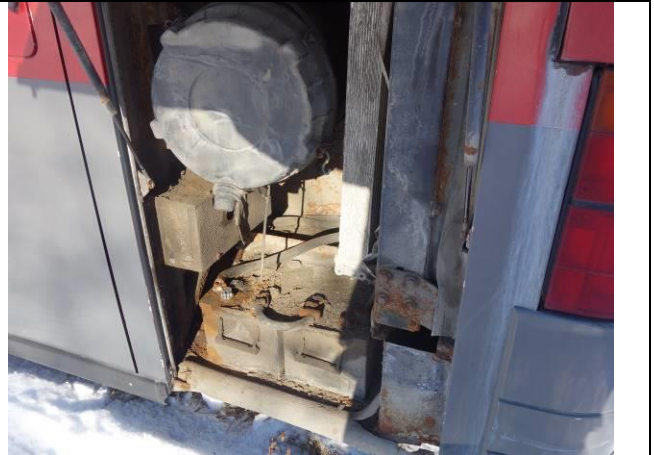
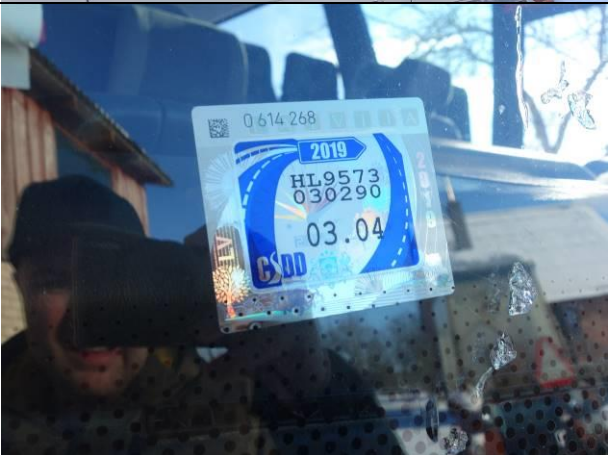
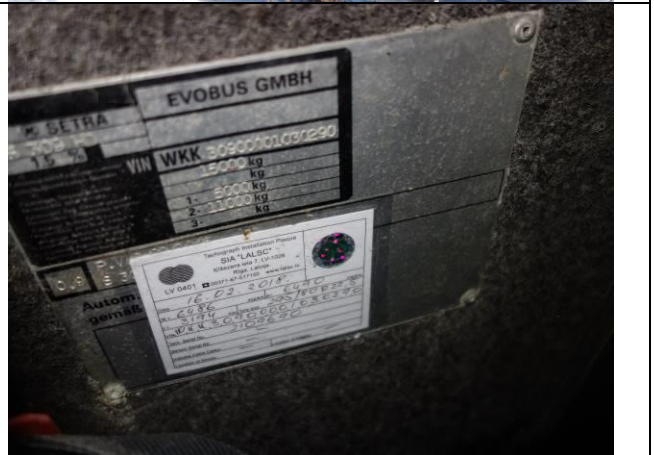
Transportlīdzekļa foto fiksācija

Virsbūve	Korozija dzinēja nodalījumā. Mehāniski iespaidumi uz sānu durvīm. Bojāts dzinēja pārsegs. Bojāts kreisās puses aizmugurējās riteņa arkas dekoratīvais moldings.
Krāsojums	Korozijas vietās bojāts.
Piezīmes: Apskates dienā transportlīdzekli nav iespējams iedarbināt, nav zināms tehniskais stāvoklis, iespējami slēpti tehniski defekti. Pēc pasūtītāja pilnvarotās personas vārdiem transportlīdzeklis kādu laiku netiek izmantots un bojāts aizmugurējā tilta reduktors.
