**APSEKOŠANAS AKTS DZĪVOKLIM,**

**ZĀĻU IELĀ 28-7, LIEPĀJĀ.**

**BŪVES APSEKOŠANAS ATZINUMS<sup>1</sup>**

**par dzīvokļa daudzdzīvokļu dzīvojamā ēkā Zāļu ielā 28-7 Liepājā  
labiekārtojumu, tā atbilstību apdzīvošanai**

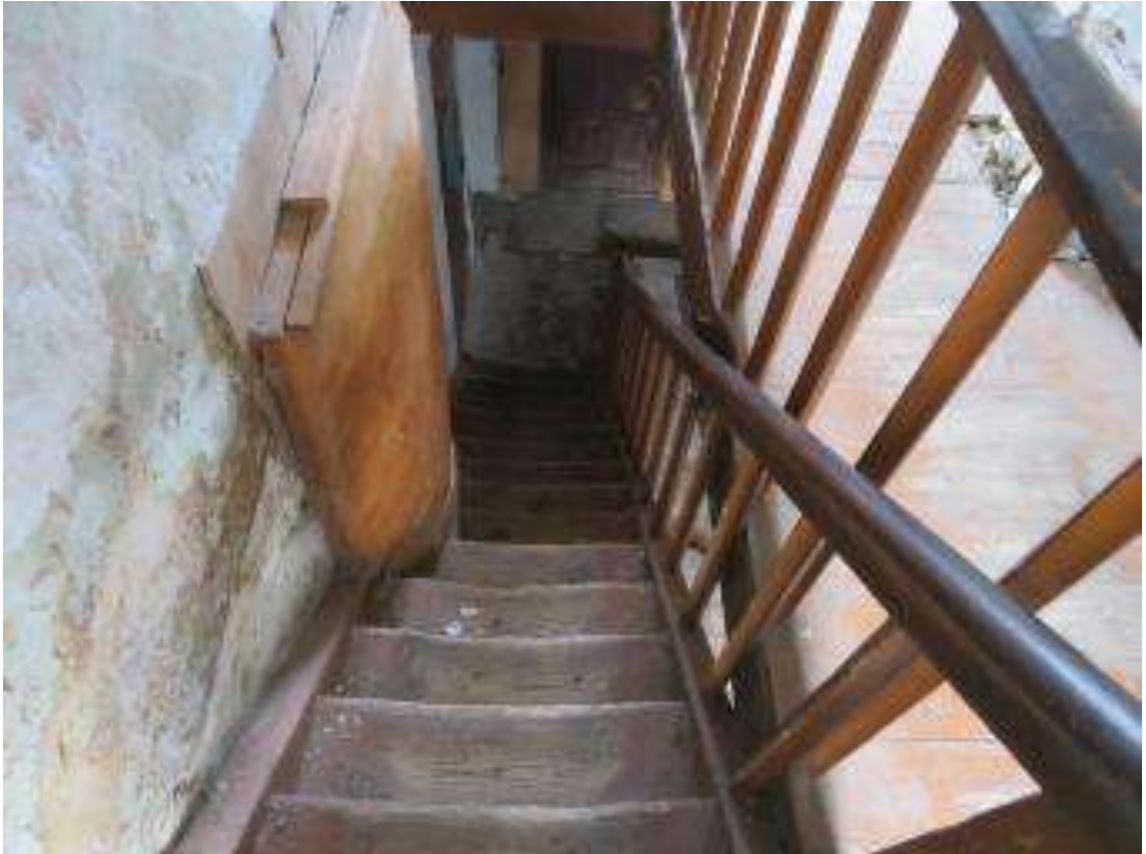
**Apsekojamais dzīvoklis koka karkasa daudzdzīvokļu dzīvojamā ēkā.  
Apsekojamais dzīvoklis mansardā, kāpnes stāvas, šauras:**

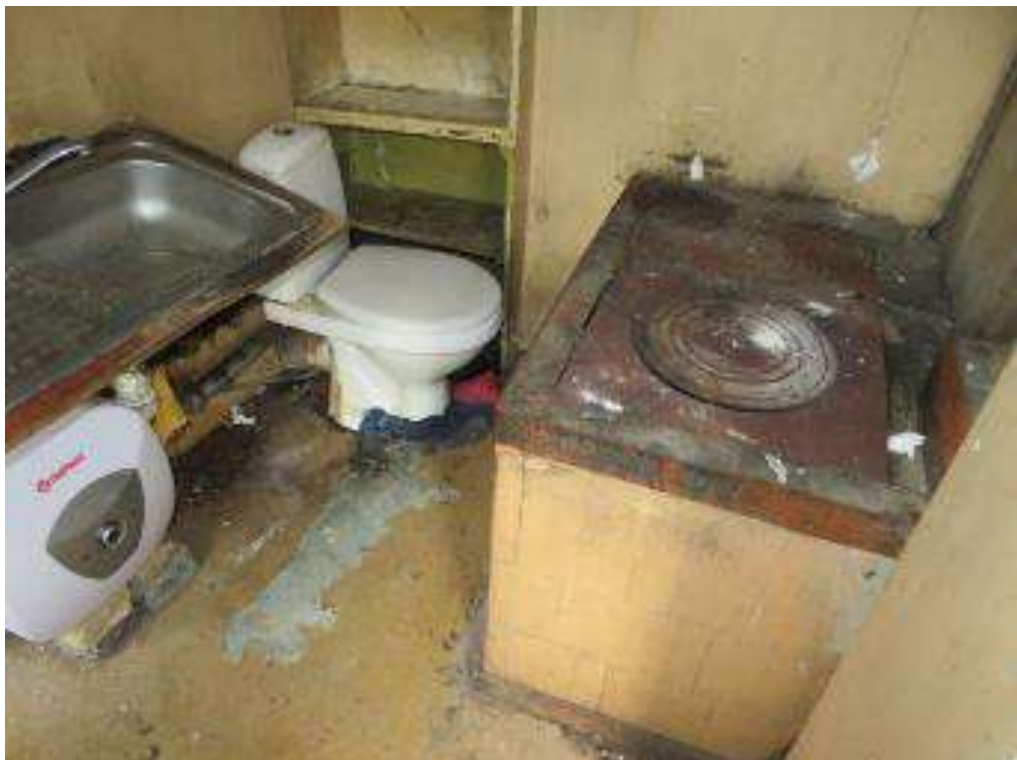
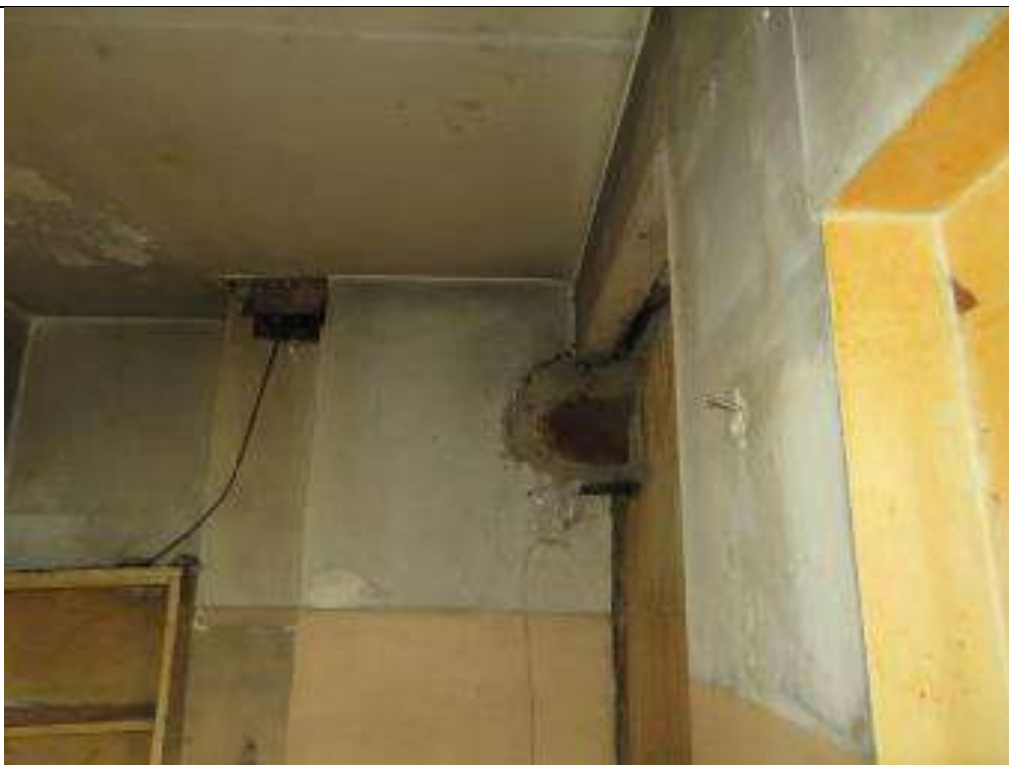
- 1. Dzīvoklī esošā plīts ar nehermētiskām durvīm, izbirušām šuvēm starp podiņiem, ugunsnedrošas apkurināšanas iespējas, dūmeja līdz dūmvadam skārda, nehermētiska:**

**Netiek ievērotas LBN 201-15 "Būvju ugunsdrošība," no 30.06.2015. normas.**

**Dzīvoklī esošā apkures sistēma ugunsnedroša. Uz apskates momentu nav iespējams dzīvokli Nr. 7, Zāļu ielā 28 apkurināt.**

Dzīvoklī nav ugunsdroša apkure (uz apsekošanas momentu).

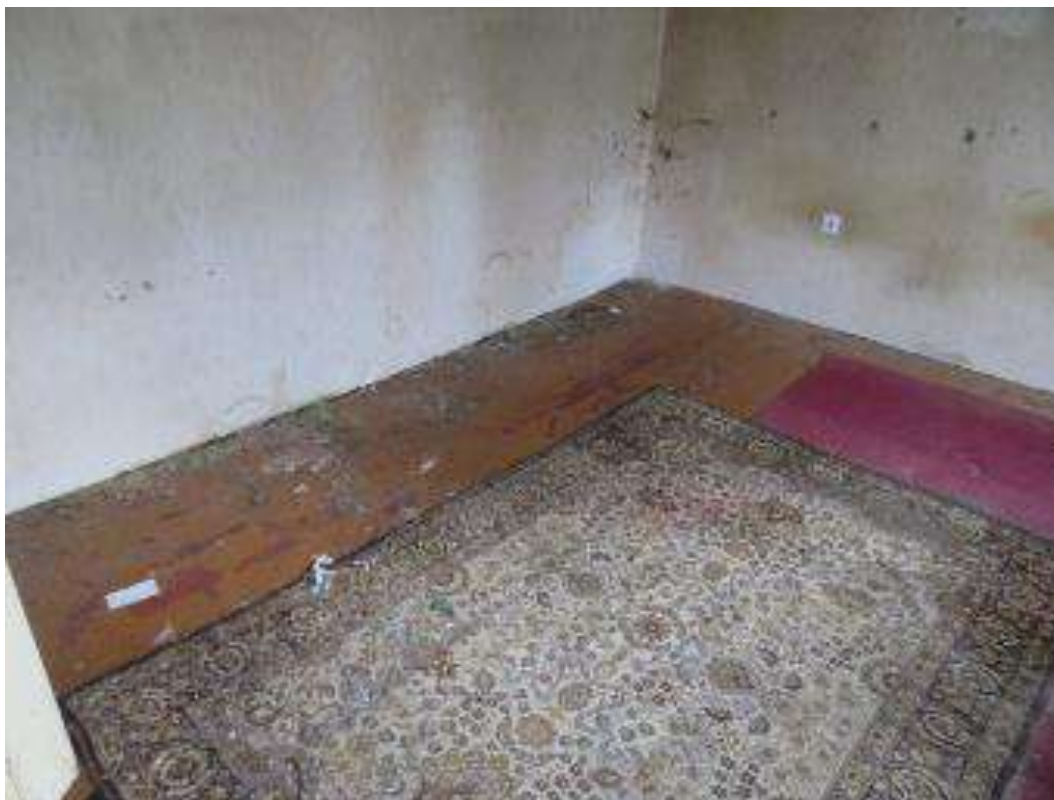
- 2. Dzīvoklī apdare praktiski pilnībā nolietojusies, esošā griestu, sienu apdare atlobījusies/ saplaisājis apmetums, pelējums:**

**Tapetes daļēji noplēstas, sienas/griesti ar pelējumu.**

Dzīvoklī jāveic pilna apdares atjaunošana, ieskaitot grīdas segumu/ pamatni. Jāizbūvē WC un vanna.

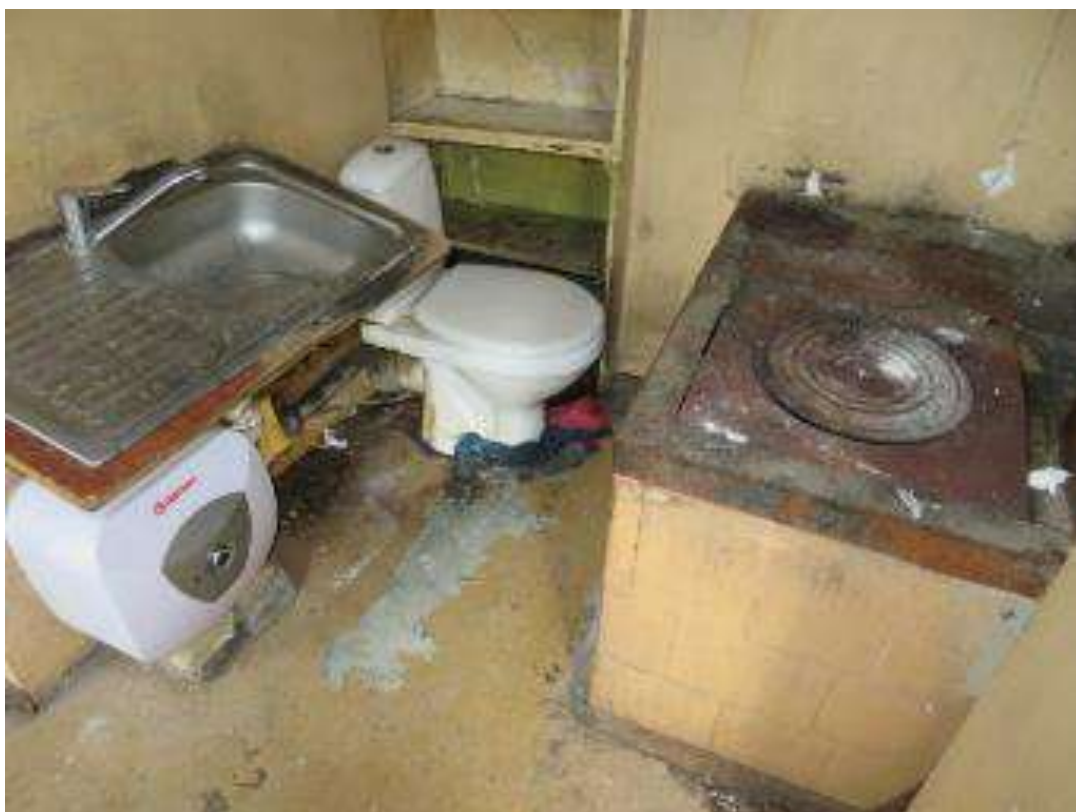
3. Dzīvoklī nav sanmezgls, nav atsevišķas telpas tā izbūvei, aprīkojums kaudzē virtuvē:

Netiek ievērotas LVS 412:2005 "Mājoklis. Dzīvojamo māju labiekārtojuma nolietojuma un atbilstības apdzīvošanai noteikšana" prasības.

**Nav vanna un WC, kanalizācijas stāvvads virtuves stūrī.**

Jāizbūvē WC un vannas istaba.

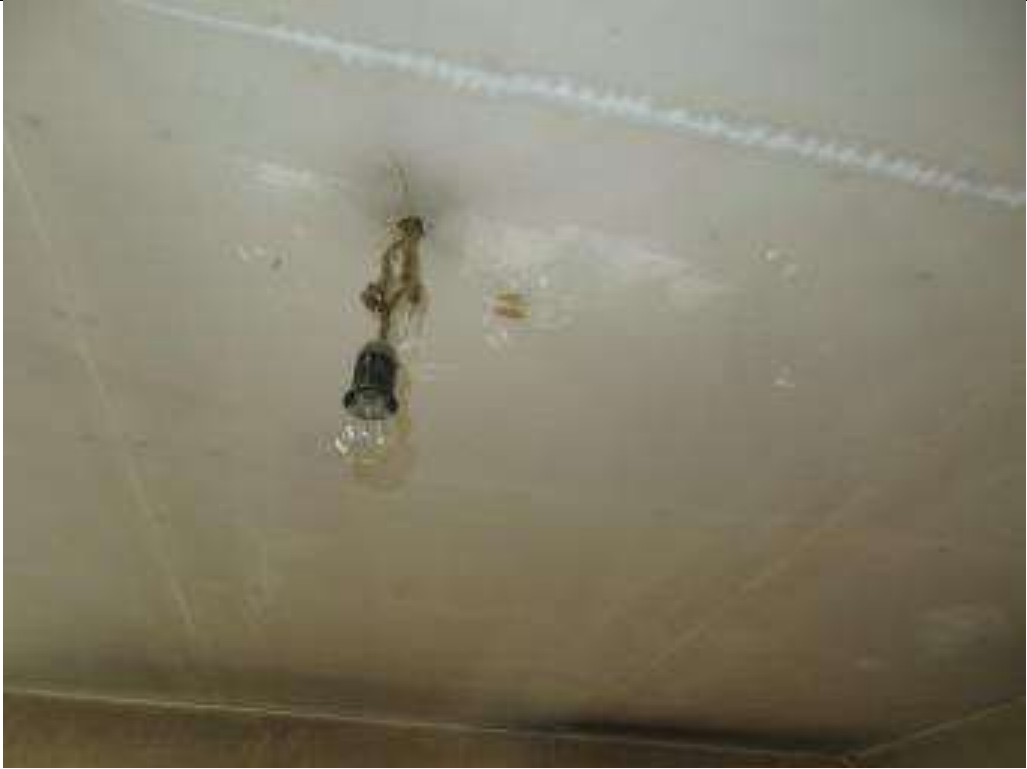
4. Dzīvoklī esošā elektroinstalācija no padomju laikiem, kabeļi haotiski nolietojušies.

**Netiek ievērotas LBN 201-15 "Būvju ugunsdrošība," no 30.06.2015. normas.**

**Dzīvoklī esošā elektroinstalācija pilnībā nolietojusies.**

Dzīvoklī jāveic pilna elektroinstalācijas atjaunošana.

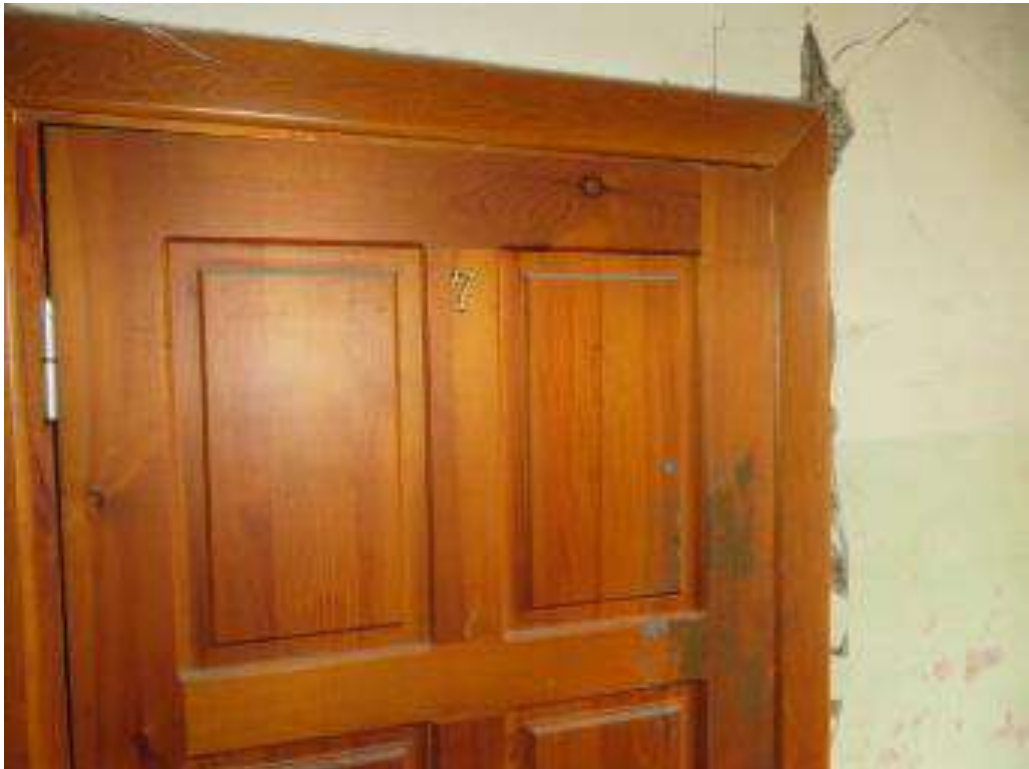
**5. Esošās durvis dzīvoklī savulaik vairākas reizes uzlauztas, nolietojušās:**

**Netiek ievērotas LVS 412:2005 "Mājoklis. Dzīvojamo māju labiekārtojuma nolietojuma un atbilstības apdzīvošanai noteikšana" prasības.**

**Ieejas durvis, savulaik vairākkārt uzlauztas, nolietojušās.**

Dzīvoklī pilnībā jāmaina esošās durvis.

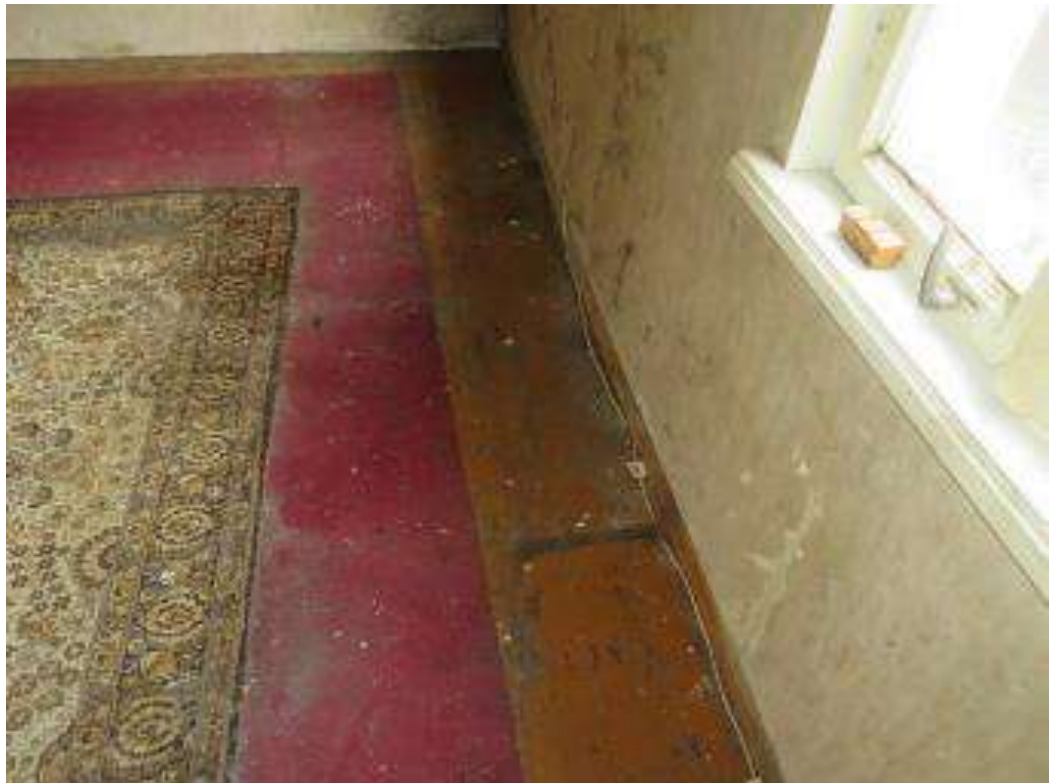
**6. Dzīvoklī esošās grīdas ar vairākiem segumiem, sen nekrāsotas, tās ieliekušās:**

**Netiek ievērotas LVS 412:2005 "Mājoklis. Dzīvojamo māju labiekārtojuma nolietojuma un atbilstības apdzīvošanai noteikšana" prasības.**

**Dzīvoklī esošā koka grīda ar seguma „ielāpiem,” grīdas ieliekusies.**
