| Reģistrācijas Nr. | KZ 5004 |
| Marka/modelis | TOYOTA HILUX |

## TRANSPORTA LĪDZEKĻA VĒRTĒJUMS (no 1 līdz 5): 2 (slikts)

## PAPILDUS KOMENTĀRI | Jānorāda defekti, kuri konstatēti apskates brīdī

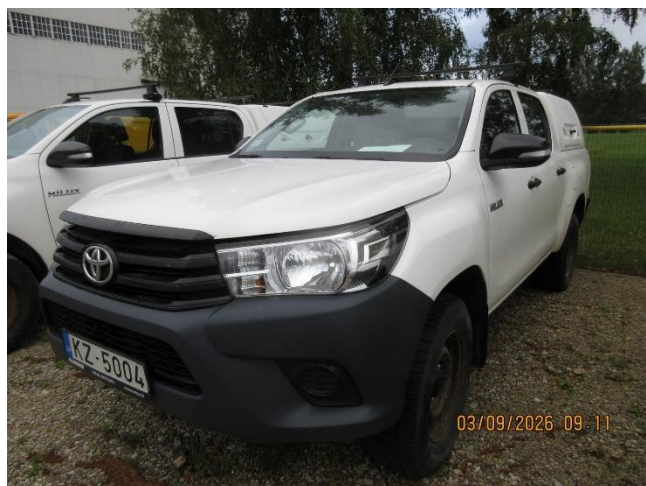
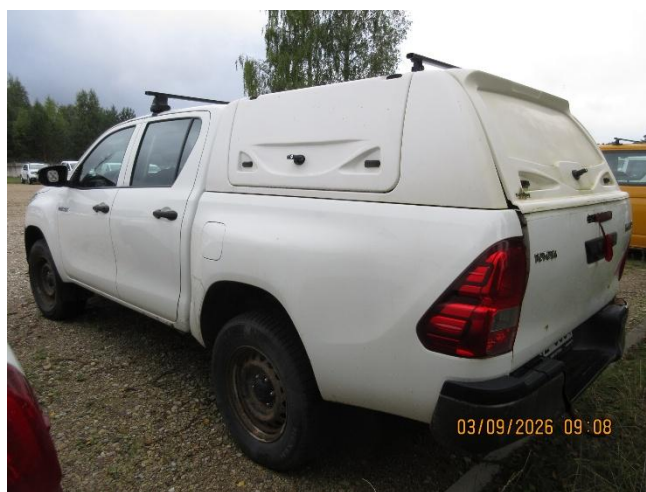
Automašīnai ir bojātas degvielas iesmidzināšanas sprauslas (pilnas ar metāla skaidām), bojāts kardāna pārvads (izsists kardāna krustiņš - sēža), bojāts aizmugures tilts (reduktorā skaidas), bojāta aizmugures aizsargstieņa uzlika, demontēts vadītāja spoguļis. Automašīnai ir demontēts DPF filtrs. Apsekošanas brīdī transportlīdzekļa tehniskais stāvoklis novērtēts pēc vizuāli redzamiem defektiem. Transportlīdzekļiem nav veikta padziļināta motora, transmisijas, agregātu, citu mezglu un elektrosistēmas defektācija. Pārdevējs nenes atbildību par apstākļiem, kas var tikt atklāti tikai ar speciālām inženiertehniskās izpētes metodēm un kas var pazemināt transportlīdzekļa vērtību.
