| Marka/modelis | VW TRANSPORTER |

## TRANSPORTA LĪDZEKĻA PARAMETRI

TRANSPORTA LĪDZEKĻA VĒRTĒJUMS (no 1 līdz 5): **2 (slikts)**

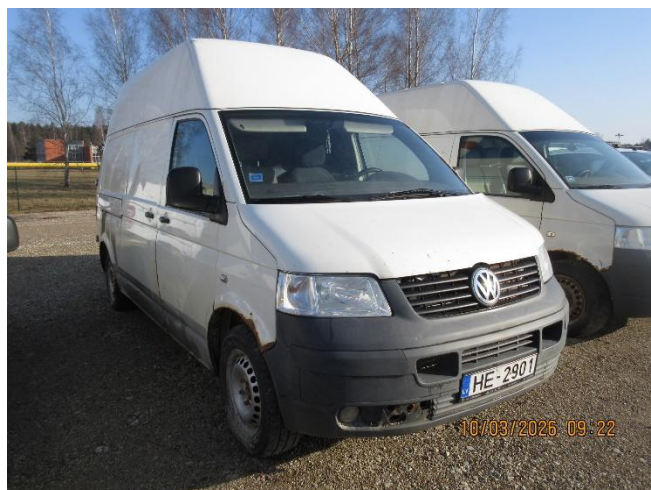
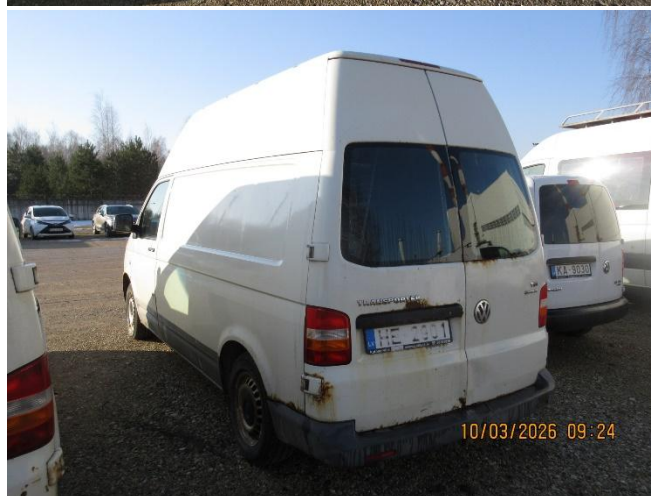
Transportlīdzeklis nav braucams. Degvielas tvertnei izrautas stiprinājuma skavas - sarūsējušas stiprinājuma vietas, norauti pievadi. Bāka pārbraukts pāri, deformēta, bojāts degvielas sūknis. Bojāti kardāna karājošie gultņi. Virsbūve stipri korodējusi, salons nobružāts, sēdekļi saplīsuši. Apsekošanas brīdī transportlīdzekļa tehniskais stāvoklis novērtēts pēc vizuāli redzamiem defektiem. Transportlīdzekļiem nav veikta padziļināta motora, transmisijas, agregātu, citu mežglu un elektrosistēmas defektācija pirms izsoles sākuma vērtības noteikšanas. Pārdevējs nenes atbildību par apstākļiem, kas var tikt atklāti tikai ar speciālām inženiertehniskās izpētes metodēm un kas var pazemināt transportlīdzekļa vērtību.
