Atzinums par 1/2 domājamās daļas nekustamā īpašuma,  
kas atrodas **Dienvidkurzemes novadā,**  
**Virgas pagastā, "Adatiņas"**  
**Nosaukums: Adatiņas**  
piespiedu pārdošanas vērtību.

Pēc Jūsu pasūtījuma esam veikuši 1/2 domājamās daļas nekustamā īpašuma, ar kadastra numuru 6498 001 0158, kas atrodas **Dienvidkurzemes novadā, Virgas pagastā, "Adatiņas"**, ir reģistrēts Virgas pagasta zemesgrāmatas nodaļījumā Nr.100000002517 un sastāv no 3 (trīs) zemes vienībām:

Darām Jums zināmu SIA “INTERBALTIJA” atzinumu, ka 1/2 domājamās daļas nekustamā īpašuma, kas atrodas **Dienvidkurzemes novadā, Virgas pagastā, "Adatiņas"**, 2026.gada 28.aprīlī\* visvairāk iespējamā piespiedu pārdošanas vērtība ir

**5 000 (pieci tūkstoši) eiro.**

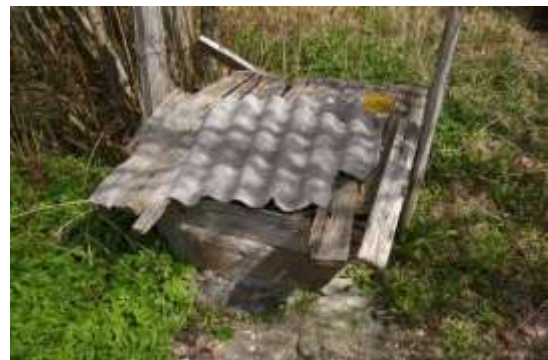
1.zemes vienība ar kadastra apzīmējumu 6498 001 0158,  
grodu aka

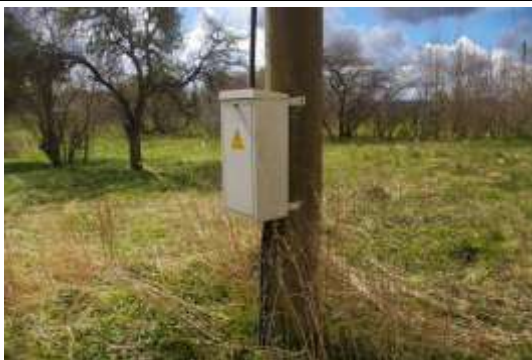
1.zemes vienība ar kadastra apzīmējumu 6498 001 0158,  
elektrosadalne un uzskate

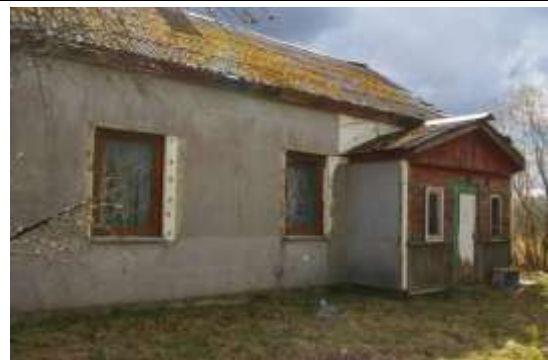
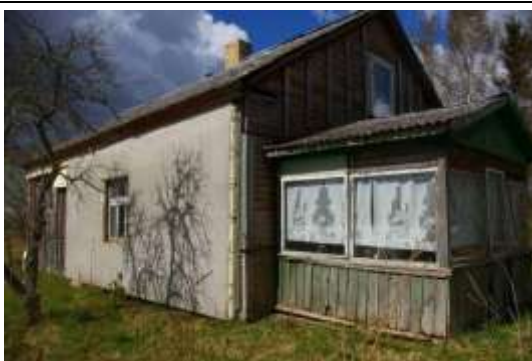
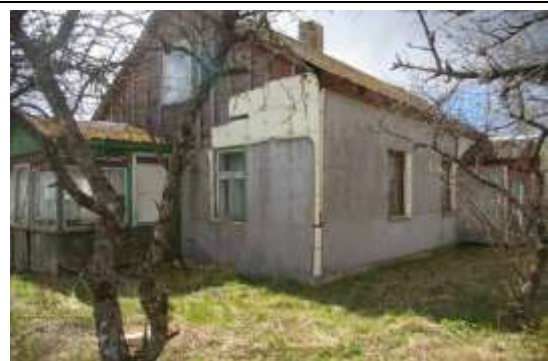
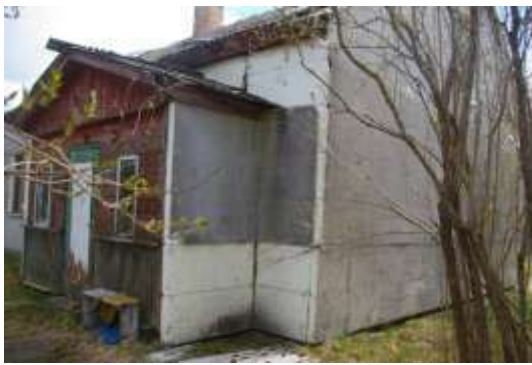
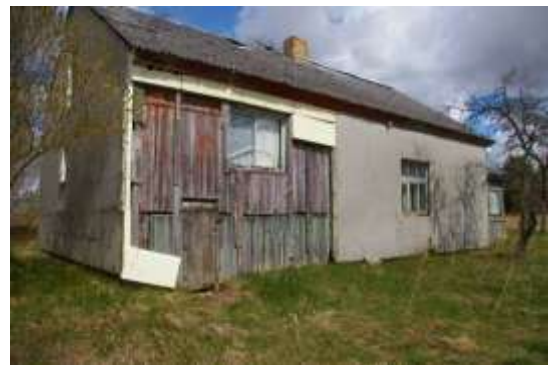
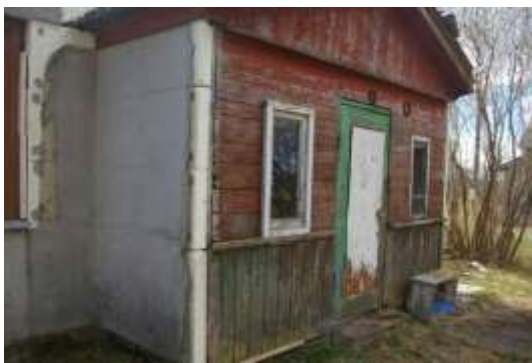
1.zemes vienība ar kadastra apzīmējumu 6498 001 0158,  
Būve (dzīvojamā ēka) ar kadastra apzīmējumu 6498 001  
0158 001

Ēka celta 1959.gadā, VZD datos nav atzīmes par ēkas ekspluatācijā nodošanas gadu. Ēkas plānojums, telpu platības, izmantotie materiāli ir atbilstoši "padomju" laika prasībām. Ēkas tehniskais stāvoklis kopumā ir daļēji apmierinošs/slikts.

Konstruktīvais pamatelements	Konstruktīvais risinājums	Tehniskais stāvoklis
Pamati	Dzelzbetona, betona bloki	Apmierinošs
Ārsienas un nesošās starpsiena	Koka konstrukcija	Daļēji apmierinošs
Nenesošās starpsienas	Koka konstrukcija	Daļēji apmierinošs
Starpstāvu pārsegums	Koka konstrukcija	Daļēji apmierinošs
Ārsienu ārējā apdare	Betona maisījuma apmetums, koka dēles	Daļēji apmierinošs
Jumta konstrukcija	Koka spāru konstrukcija	Daļēji apmierinošs
Jumta segums	Vilņotās azbestcimenta loksnes	Daļēji apmierinošs
Lietus ūdens novadīšana	-	-
Logu ailes	Koka vertnes	Slikts
Ārdurvis	Koka	Slikts
Iekšējās durvis	Nav informācijas	-

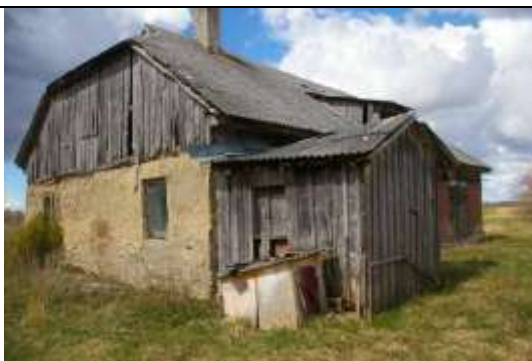
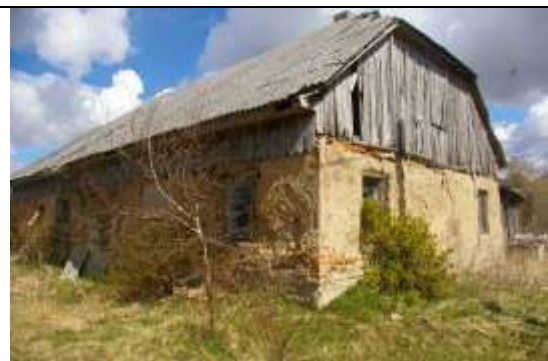
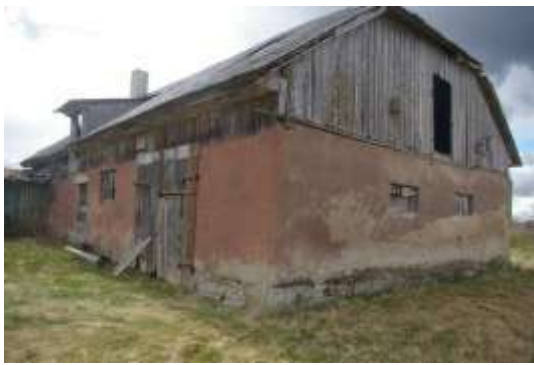
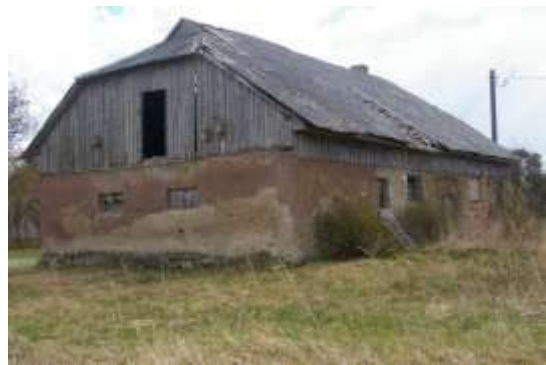
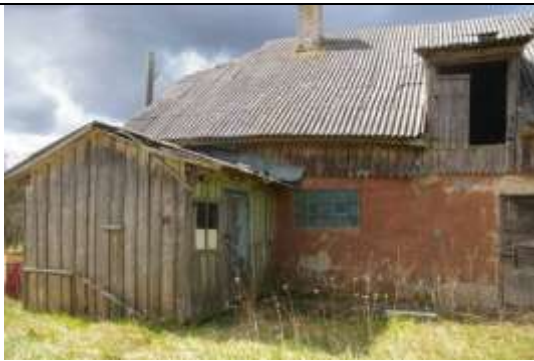
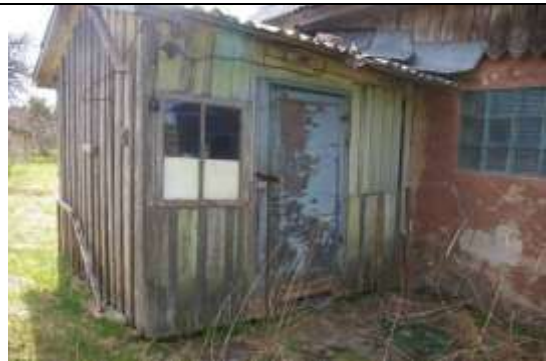
1.zemes vienība ar kadastra apzīmējumu 6498 001 0158,  
Būve (saimniecības ēka) ar kadastra apzīmējumu 6498 001  
0158 002

Ēka celta 1959.gadā, VZD datos nav atzīmes par ēkas ekspluatācijā nodošanas gadu. Ēkas plānojums, telpu platības, izmantotie materiāli ir atbilstoši “padomju” laika prasībām. Ēkas tehniskais stāvoklis kopumā ir daļēji apmierinošs/slikts.

Konstruktīvais pamatelements	Konstruktīvais risinājums	Tehniskais stāvoklis
Pamati	Akmens mūris	Daļēji apmierinošs
Ārsienas un nesošās starpsiena	Dzelzbetona panelu/ķieģeļu mūra konstrukcija	Daļēji apmierinošs
Nenesošās starpsienas	-	-
Starpstāvu pārsegums	Koka konstrukcija	Daļēji apmierinošs
Ārsienu ārējā apdare	Koka dēļu, betona apmetums, bez apdares	Daļēji apmierinošs/slikts
Jumta konstrukcija	Koka spāru konstrukcija	Daļēji apmierinošs
Jumta segums	Viļņotās azbestcements loksnes	Daļēji apmierinošs
Lietus ūdens novadīšana	-	-
Logu ailes	Koka	Slikts
Ārdurvis	Koka	Daļēji apmierinošs/slikts
Vārti	Koka dēļu	Daļēji apmierinošs/slikts

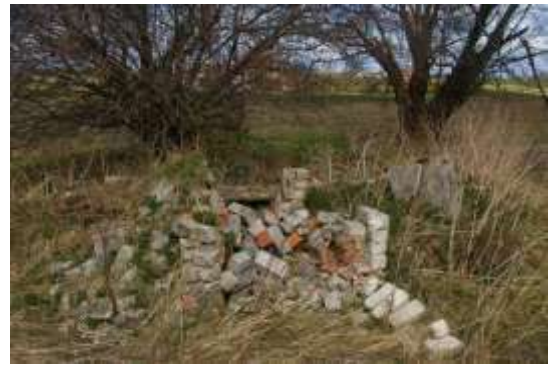
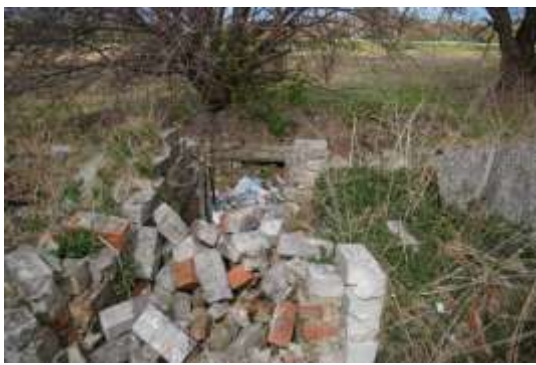
1.zemes vienība ar kadastra apzīmējumu 6498 001 0158,  
Būves (pagraba ēka) ar kadastra apzīmējumu 6498 001 0453  
drupas
