Atzinums par ½ domājamās daļas nekustamā īpašuma, kas atrodas

Bauskas novadā, Bauskas pilsētā, Draudzības ielā 22

nosaukums: **Rožlejas**

piespiedu pārdošanas vērtību.

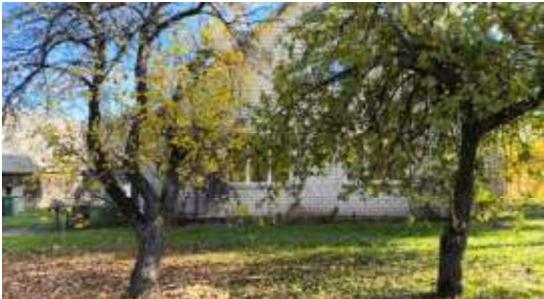
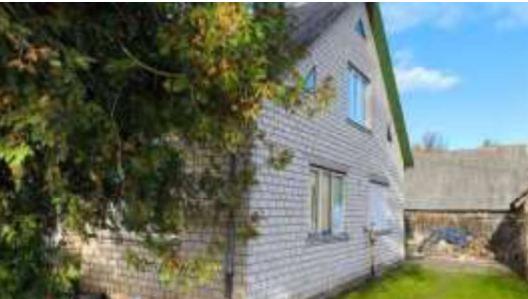
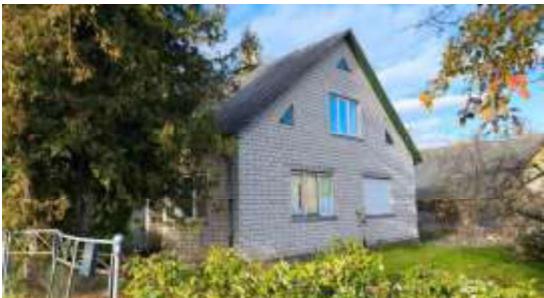
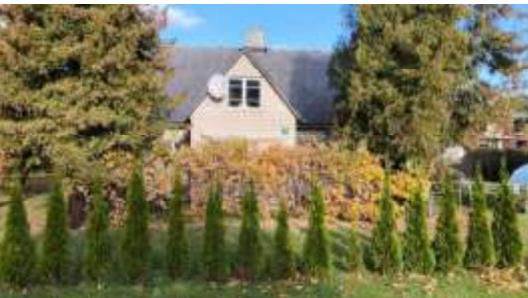
| <p>Dzīvojamā māja ar kadastra apzīmējumu 4052 009 0095 001</p> | <p>Dzīvojamā māja ar kadastra apzīmējumu 4052 009 0095 001</p> |

Ekspluatācijas uzsākšanas gads: 1975. Ēkai daļēji veikta logu nomaiņa. Ēkas plānojums, telpu platības, izmantotie materiāli ir atbilstoši "padomju" laika prasībām. Ēkas tehniskais stāvoklis kopumā ir apmierinošs.

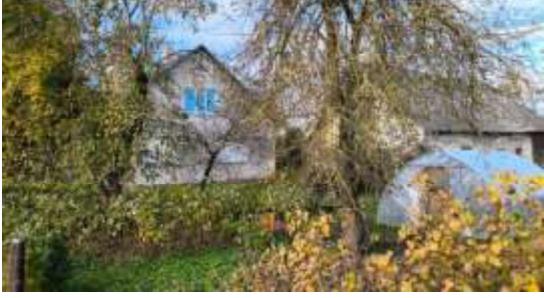
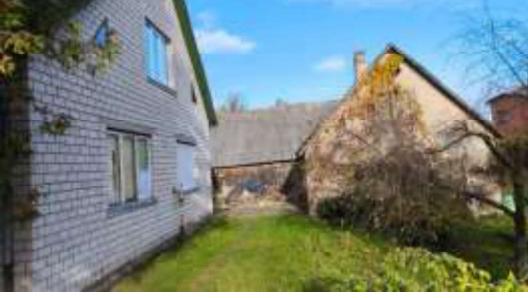
| <p>Dzīvojamā māja ar kadastra apzīmējumu 4052 009 0095 001, saimniecības ēka ar kadastra apzīmējumu 4052 009 0095 002</p> | <p>Dzīvojamā māja ar kadastra apzīmējumu 4052 009 0095 001, saimniecības ēka ar kadastra apzīmējumu 4052 009 0095 002, šķūnis ar kadastra apzīmējumu 4052 009 0095 003</p> |

Ekspluatācijas uzsākšanas gads: 1975. Ēkas plānojums, telpu platības, izmantotie materiāli ir atbilstoši "padomju" laika prasībām. Ēkas tehniskais stāvoklis kopumā ir apmierinošs.

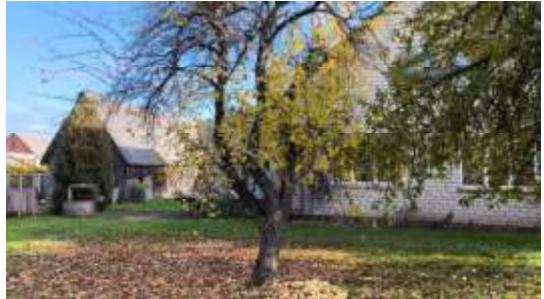
| <p>Dzīvojamā māja ar kadastra apzīmējumu 4052 009 0095 001, šķūnis ar kadastra apzīmējumu 4052 009 0095 003</p> | <p>Teritorija</p> |

Ekspluatācijas uzsākšanas gads: 1975. Ēkas plānojums, telpu platības, izmantotie materiāli ir atbilstoši "padomju" laika prasībām. Ēkas tehniskais stāvoklis kopumā ir apmierinošs.
