Atzinums par nekustamā īpašuma, kas atrodas  
**Talsu novadā, Rojas pagastā, "Brūveri"**  
piespiedu pārdošanas vērtību

Pēc Jūsu pasūtījuma esam veikuši nekustamā īpašuma, ar kadastra numuru 8882 005 0212, kas atrodas **Talsu novadā, Rojas pagastā, "Brūveri"**, ir reģistrēts Rojas pagasta zemesgrāmatas nodaļā Nr.1000 0095 0643 un sastāv no zemes vienības ar kadastra apzīmējumu 8882 005 0163 un kopējo platību 0,79 ha, būves (daudzdzīvokļu ēkas) ar kadastra apzīmējumu 8882 005 0011 008 un kopējo platību 283,2 m<sup>2</sup>, būves (šķūņa ēkas) ar kadastra apzīmējumu 8882 005 0011 009 un būves (šķūņa ēkas) ar kadastra apzīmējumu 8882 005 0011 010 (turpmāk tekstā „Objekts”) novērtēšanu. Atzinums satur mūsu viedokli par iepriekš minētā nekustamā īpašuma piespiedu pārdošanas vērtību.

Darām Jums zināmu SIA “INTERBALTIJA” atzinumu, ka nekustamā īpašuma, kas atrodas **Talsu novadā, Rojas pagastā, "Brūveri"**, 2026.gada 17.jūnijā\* visvairāk iespējamā piespiedu pārdošanas vērtība ir

**8 100 (astoņi tūkstoši simts) eiro.**

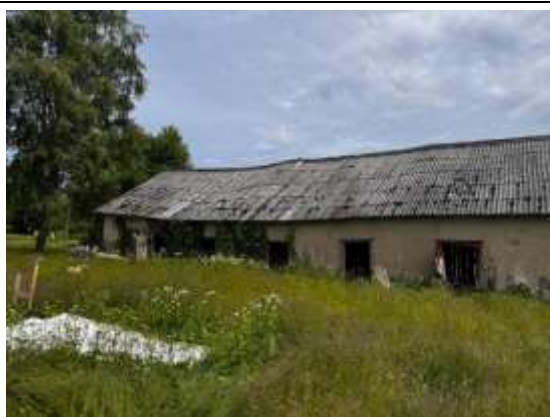
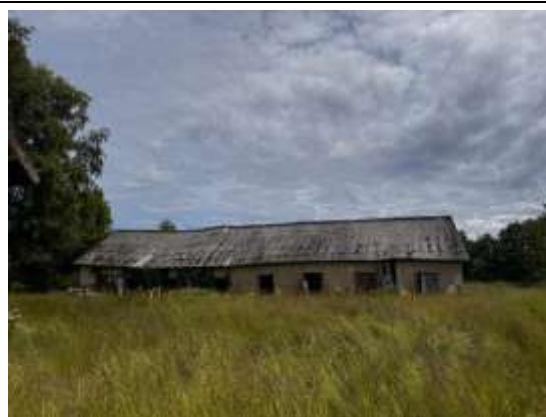
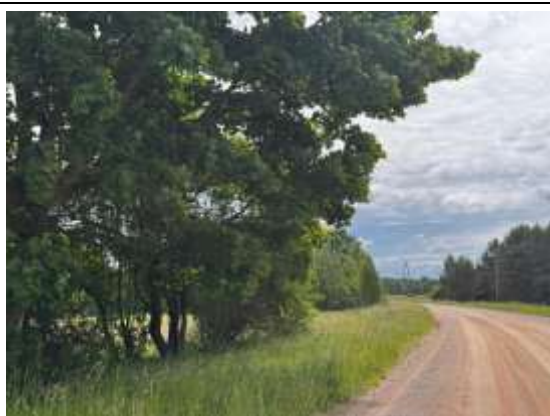
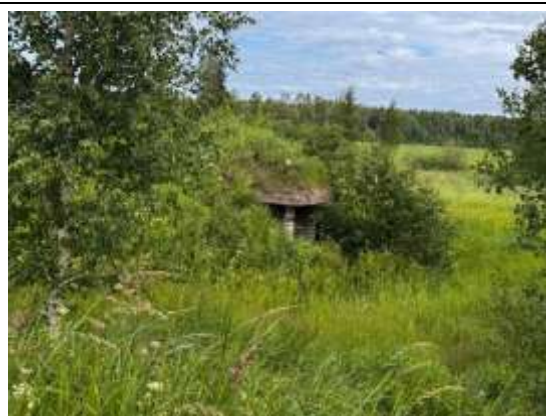
### 3.FOTOATTĒLI

Ēka celta apmēram pirms 75 - 80 gadiem. Ēkas plānojums, telpu platības, izmantotie materiāli ir atbilstoši "padomju" laika prasībām. Ēkas tehniskais stāvoklis kopumā ir slikts, ēka netiek ekspluatēta.

Ēka celta apmēram pirms 76 gadiem. Ēkas plānojums, telpu platības, izmantotie materiāli ir atbilstoši "padomju" laika prasībām. Ēkas tehniskais stāvoklis kopumā ir slikts.

Ēka celta apmēram pirms 66 gadiem. Ēkas plānojums, telpu platības, izmantotie materiāli ir atbilstoši "padomju" laika prasībām. Ēkas tehniskais stāvoklis kopumā ir slikts.
