Atzinums par 1/2 domājamās daļas no nekustamā īpašuma,  
kas atrodas **Ludzas novadā, Ludzas pilsētā, Torņa ielā 13**  
piespiedu pārdošanas vērtību.

Pēc Jūsu pasūtījuma esam veikuši 1/2 domājamās daļas no nekustamā īpašuma, ar kadastra numuru 6801 001 0704, kas atrodas **Ludzas novadā, Ludzas pilsētā, Torņa ielā 13**, ir reģistrēts Ludzas pilsētas zemesgrāmatas nodalījumā Nr.100000367396 (turpmāk tekstā „Objekts”) novērtēšanu.

Viss nekustamais īpašums **Ludzas novadā, Ludzas pilsētā, Torņa ielā 13** sastāv no apbūvēta zemes gabala ar kadastra apzīmējumu 6801 001 0704 un kopējo platību 643 m<sup>2</sup> un būves (dārza mājiņas) ar kadastra apzīmējumu 6801 001 0704 001 un kopējo platību 33.2 m<sup>2</sup>.

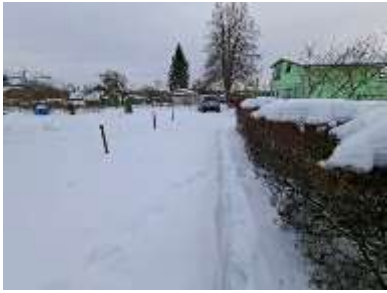
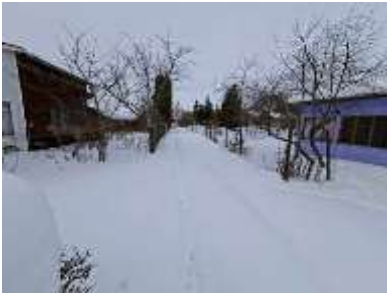
| Torņa iela | Torņa iela | Teritorija un dārza mājiņa<br>(bloķējas ar blakus esošu apbūvi) |

Piebraukšana zemes gabalam pa Torņa ielu, kas klāta ar apmierinošas kvalitātes grants segumu. Autotransporta plūsma un gājēju kustība Torņa ielā nav intensīva. Kopumā piebraukšana zemes gabalam ar personīgo autotransportu ir ērta (ziemas laikā ir apgrūtināta, ceļš nav tīrīts).

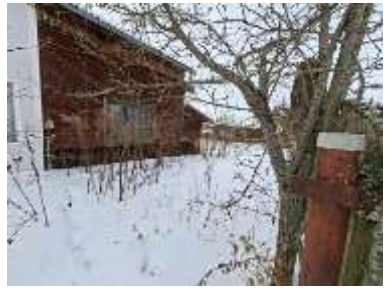
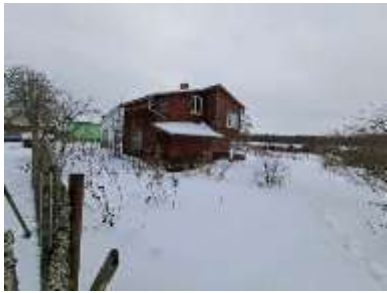
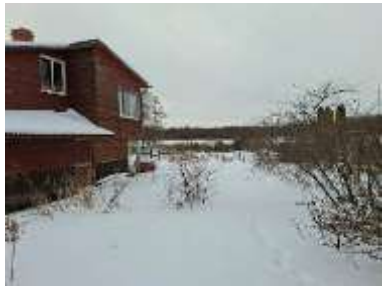
| Teritorija un dārza mājiņa | Teritorija un dārza mājiņa | Teritorija un dārza mājiņa |

Vērtējamais nekustamais īpašums no blakus zemes gabaliem ir daļēji norobežots ar metāla stabos stiprinātu koka dēļu žogu. Žoga tehniskais stāvoklis ir nosacīti apmierinošs.

Ēkas uzbūvēta un ekspluatācijā pieņemta 1999.gadā. Ēkas plānojums, telpu platības, izmantotie materiāli nav atbilstoši mūsdienu prasībām. Ēkas tehniskais stāvoklis kopumā ir apmierinošs (jānomaina logs).

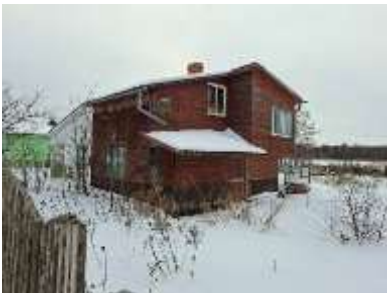
| | Dārza mājiņa | |

Ēkas konstruktīvie pamatelementi un to tehniskais stāvoklis:
