Atzinums par ēku (būvju) nekustamā īpašuma, kas atrodas
Liepājas pilsētā, Brīvības ielā 92B
piespiedu pārdošanas vērtību.

Pēc Jūsu pasūtījuma esam veikuši ēku (būvju) nekustamā īpašuma, ar kadastra numuru 1700 522 0112, kas atrodas **Liepājas pilsētā, Brīvības ielā 92B**, ir reģistrēts Liepājas pilsētas zemesgrāmatas nodalījumā Nr.100000061616 un sastāv no būves (gaisa sadalīšanas ražotnes) ar kadastra apzīmējumu 1700 022 0059 001 un kopējo platību 445,9 m², būves (kontroles ēkas) ar kadastra apzīmējumu 1700 022 0112 001 un kopējo platību 8,8 m², būves (gaisa sadalīšanas ražotnes) ar kadastra apzīmējumu 1700 022 0112 002 un kopējo platību 976,2 m² un būves (ūdens sagatavošanas sistēmas ēkas) ar kadastra apzīmējumu 1700 022 0112 003 un kopējo platību 178,2 m² (turpmāk tekstā „Objekts”) novērtēšanu. Atzinums satur mūsu viedokli par iepriekš minētā nekustamā īpašuma piespiedu pārdošanas vērtību.

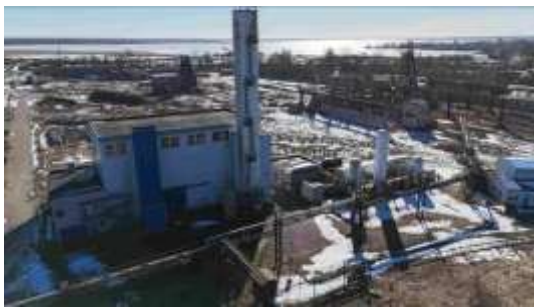
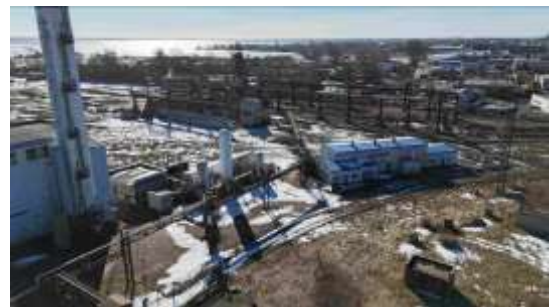
Kopskats uz vērtējamo Objektu

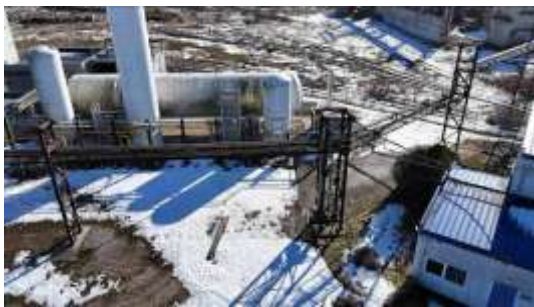
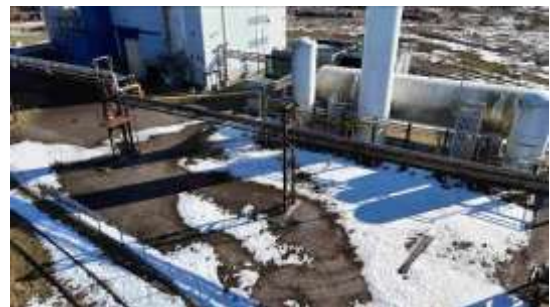
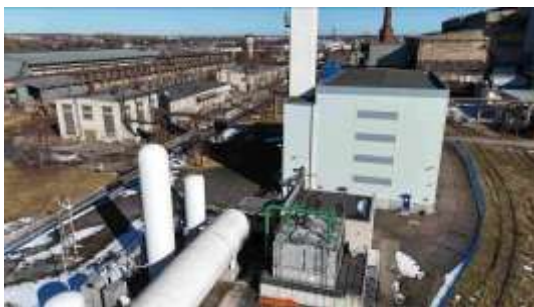
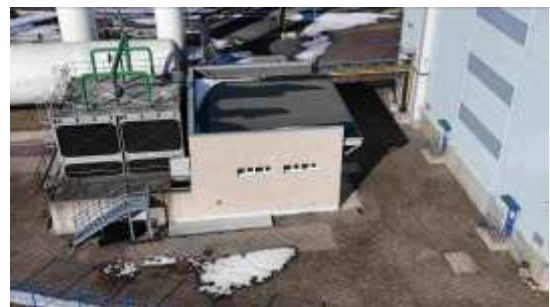
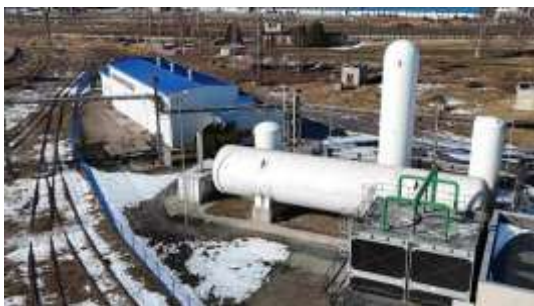
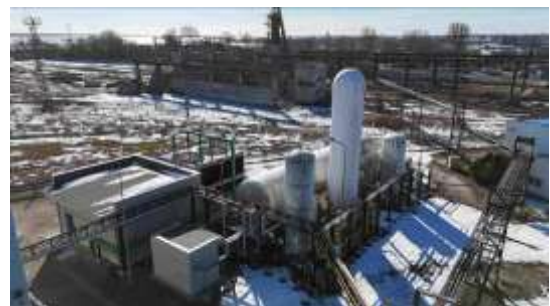
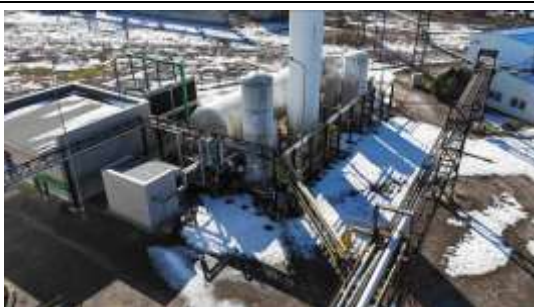
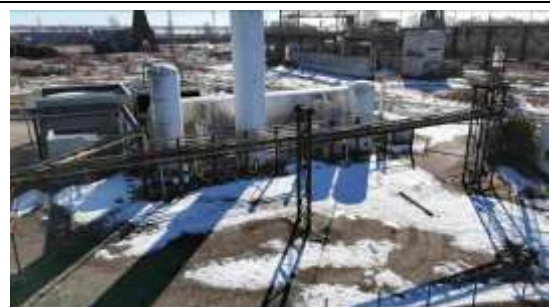
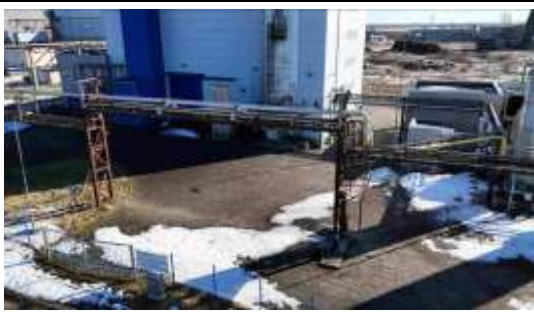
Zemes gabals ar kadastra apzīmējumu 1700 022 0112

Visu zemes gabalu aizņem pagalmi, ēkas un inženierbūves. Zemes gabalā ierīkots ar betona bruģakmeni ieklāts pagalmi un iebraukšanas ceļš. Vērtējamais nekustamais īpašums no blakus zemes gabaliem ir norobežots ar metāla stabos stiprinātu metāla stiepli pinuma sieta žogu. Vārtu un žoga tehniskais stāvoklis ir labs.

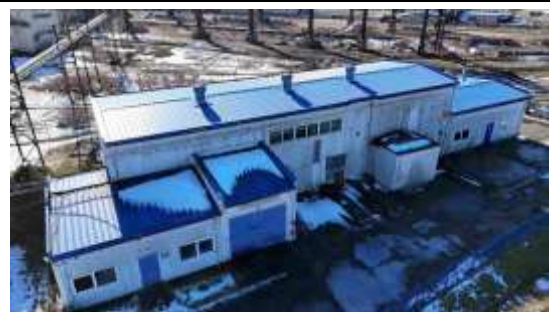
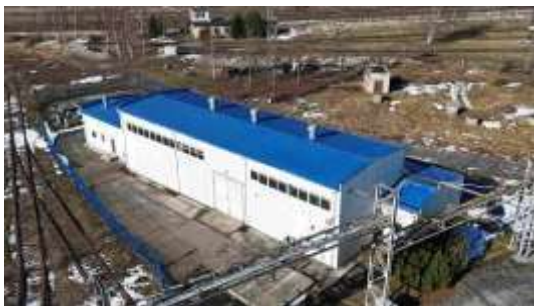
Būve (gaisa sadalīšanas ražotne) ar kadastra apzīmējumu 1700 022 0059 001

Ēka celta 2001.gadā, un ekspluatācijā nodota 2001.gadā. Ēkas plānojums, telpu platības, izmantotie materiāli ir atbilstoši mūsdienu laiku prasībām. Ēkas tehniskais stāvoklis kopumā ir labs.

Konstruktīvais pamatelements	Konstruktīvais risinājums	Tehniskais stāvoklis
Pamati	Dzelzbetons/betona bloki	Labs
Ārsienas un nesošās starpsiena	Metāla karkasa konstrukcijas	Labs
Nenesošās starpsienas	Metāla karkasa konstrukcijas	Labs
Starpstāvu pārsegums	Metāla konstrukcija	Labs
Ārsienu ārējā apdare	Sendvičpaneļu bloki	Labs
Jumta konstrukcija	Metāla konstrukcija	Labs
Jumta segums	Metāla plātnes	Labs
Lietus ūdens novadīšana	Plānā skārda notekcaurules un notekrenes	Labs
Logu ailes	PVC	Labs
Ārdurvis	Metāla	Labs
Iekšējās durvis	-	
Garāžas vārti	Metāla	-

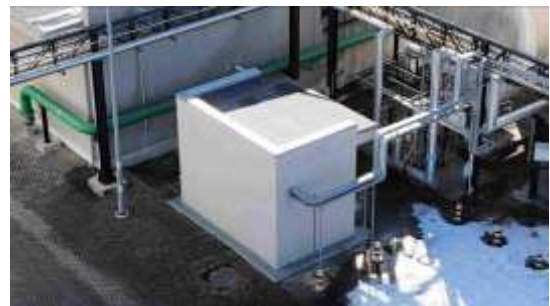
Būve (kontroles ēka) ar kadastra apzīmējumu 1700 022 00112 001

Ēka celta un ekspluatācijā nodota 2011.gadā. Ēkas plānojums, telpu platības, izmantotie materiāli ir atbilstoši mūsdienu laika prasībām. Ēkas tehniskais stāvoklis kopumā ir labs.

Konstruktīvais pamatelements	Konstruktīvais risinājums	Tehniskais stāvoklis
Pamati	Dzelzbetons/betona bloki	Labs
Ārsienas un nesošās starpsiena	Betona, dzelzbetona, ķieģeļu mūra velvju konstrukcijas	Labs
Nenesošās starpsienas	Vieglobetona bloku konstrukcijas	Labs
Starpstāvu pārsegums	Betona, dzelzbetona, ķieģeļu mūra velvju konstrukcijas	Labs
Ārsienu ārējā apdare	Krāsots betona apmetums	Labs
Jumta konstrukcija	Metāla konstrukcija	Labs
Jumta segums	Ruberoīds	Labs
Lietus ūdens novadīšana	Plānā skārda notekcaurules un notekrenes	Labs
Logu ailes	-	-
Ārdrurvis	Metāla	Labs

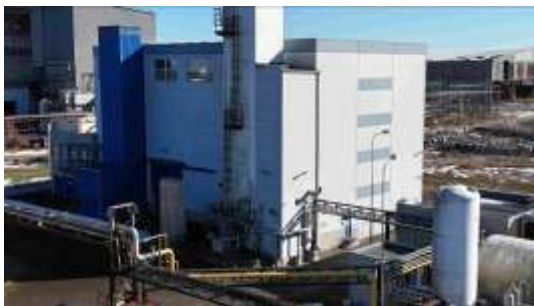
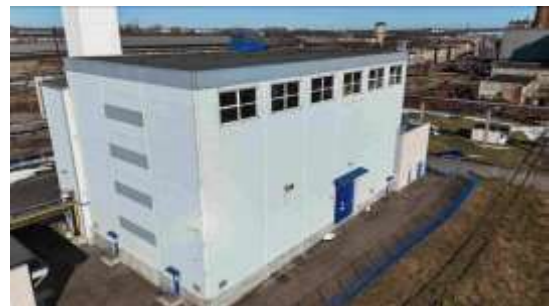
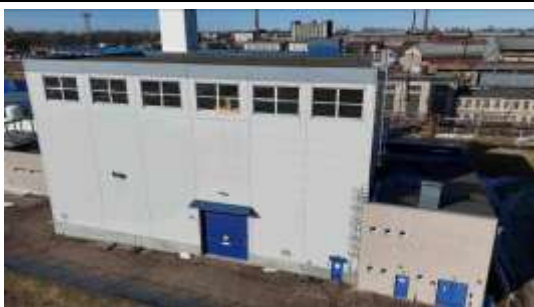
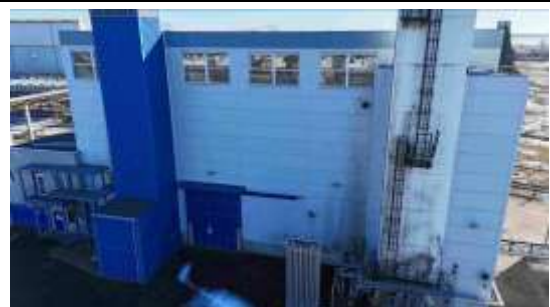
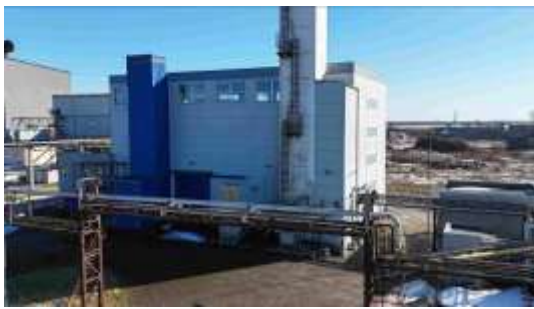
Būve (gaisa sadalīšanas ražotne) ar kadastra apzīmējumu 1700 022 00112 002

Ēka celta 2011.gadā, un ekspluatācijā nodota 2011., 2012.gadā. Ēkas plānojums, telpu platības, izmantotie materiāli ir atbilstoši mūsdienīgu laika prasībām. Ēkas tehniskais stāvoklis kopumā ir labs.

Konstruktīvais pamatelements	Konstruktīvais risinājums	Tehniskais stāvoklis
Pamati	Monolītais dzelzbetons/betona (plātnes, lentveida)	Labs
Ārsienas un nesošās starpsiena	Monolītais dzelzbetons, monolītais betons, tērauda (skārda), polimēru loksnes, metāla karkasa konstrukcijas	Labs
Nenesošās starpsienas	Monolītais dzelzbetons, monolītais betons, tērauda (skārda), polimēru loksnes, metāla karkasa konstrukcijas	Labs
Starpstāvu pārsegums	Metāla plātnes, sijas, dzelzbetona paneli, sijas	Labs
Ārsienu ārējā apdare	Polimēru loksnes	Labs
Jumta konstrukcija	Dzelzbetona/metāla konstrukcija	Labs
Jumta segums	Ruberoīds	Labs
Lietus ūdens novadīšana	Plānā skārda notekcaurules un notekrenes	Labs
Logu ailes	PVC	Labs
Ārdurvis	Metāla	Labs
Iekšējās durvis	-	
Garāžas vārti	Metāla	Labs
Kāpnes	Āra - metāla	Labs

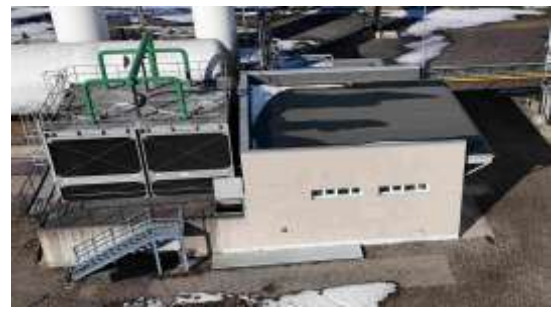
Būve (ūdens sagatavošanas sistēmas ēka) ar kadastra
apzīmējumu 1700 022 00112 003

Ēka celta un ekspluatācijā nodota 2012.gadā. Ēkas plānojums, telpu platības, izmantotie materiāli ir atbilstoši mūsdienu laika prasībām. Ēkas tehniskais stāvoklis kopumā ir labs.

Konstruktīvais pamatelements	Konstruktīvais risinājums	Tehniskais stāvoklis
Pamati	Monolītais dzelzbetons/betona (plātnes, lentveida)	Labs
Ārsienas un nesošās starpsiena	Monolītais dzelzbetons, monolītais betons	Labs
Nenesošās starpsienas	Monolītais dzelzbetons, monolītais betons	Labs
Starpstāvu pārsegums	-	-
Ārsienu ārējā apdare	Krāsota betona apdare	Labs
Jumta konstrukcija	Dzelzbetona paneli, sijas	Labs
Jumta segums	Ruberoīds	Labs
Lietus ūdens novadīšana	Plānā skārda notekcaurules un notekrenes	Labs
Logu ailes	PVC	Labs
Ārdurvis	Metāla	Labs
Iekšējās durvis	-	
Garāžas vārti	-	-
Kāpnes	-	-
