Atzinums par nekustamā īpašuma,  
kas atrodas **Dienvidkurzemes novadā,  
Gramzdas pagastā, “Dīksaimniecība”**  
**Nosaukums: Dīksaimniecība**  
piespiedu pārdošanas vērtību.

Pēc Jūsu pasūtījuma esam veikuši nekustamā īpašuma, ar kadastra numuru 6458 501 0029, kas atrodas **Dienvidkurzemes novadā, Gramzdas pagastā, “Dīksaimniecība”**, ir reģistrēts Gramzdas pagasta zemesgrāmatas nodalījumā Nr.172, sastāv no dzīvojamās ēkas ar kadastra apzīmējumu 6458 001 0028 004 un kopējo platību 146,1 m<sup>2</sup> un jaunlopu kūts ar mēslu krātuvi ar kadastra apzīmējumu 6458 001 0028 005 un kopējo platību 247,7 m<sup>2</sup> (turpmāk tekstā „Objekts”) novērtēšanu. Atzinums satur mūsu viedokli par iepriekš minētā nekustamā īpašuma piespiedu pārdošanas vērtību.

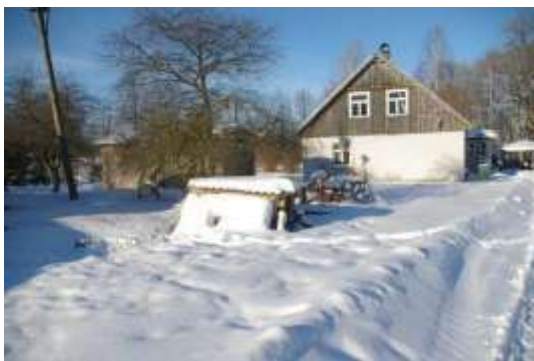
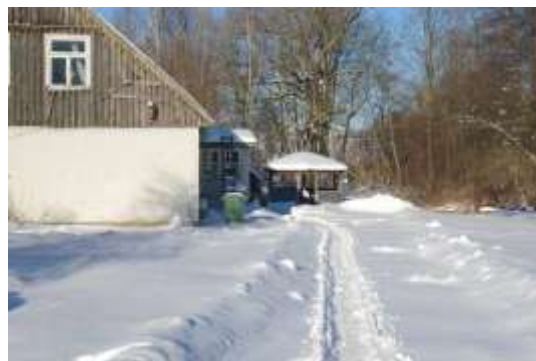
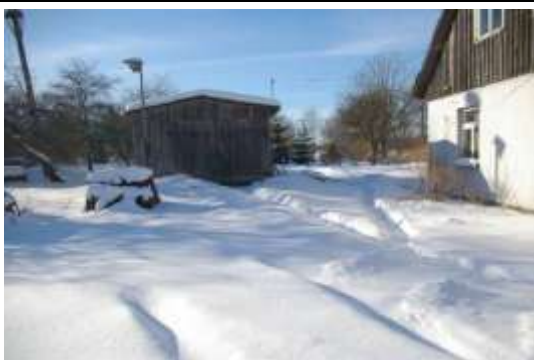
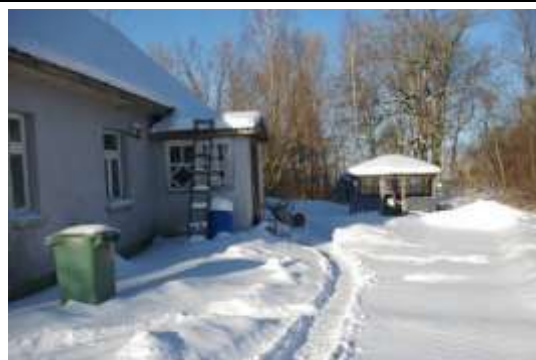
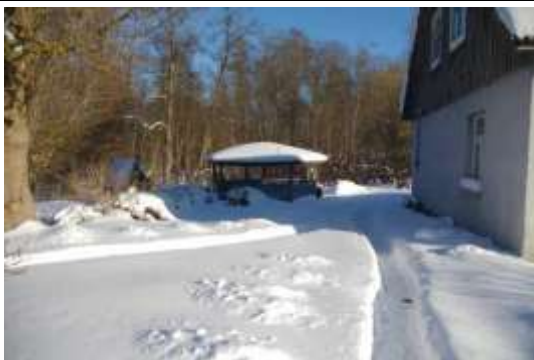
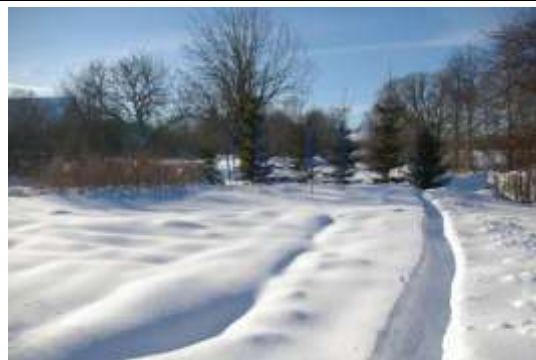
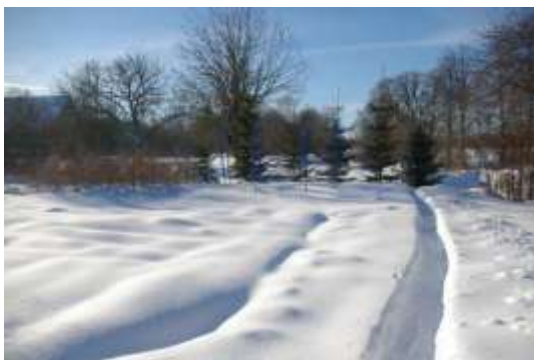
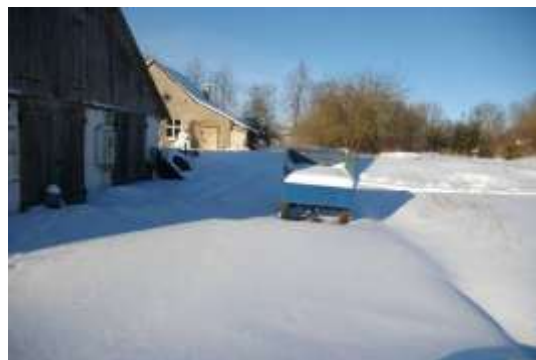
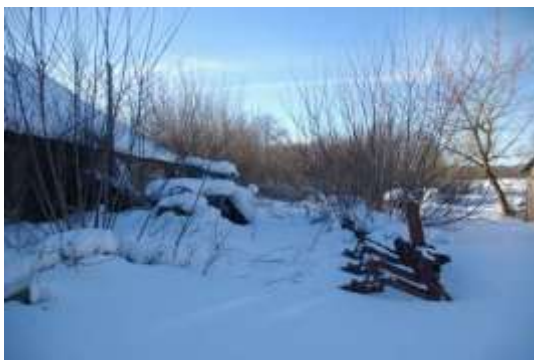
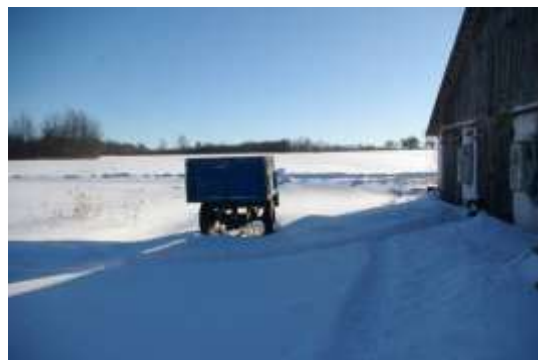
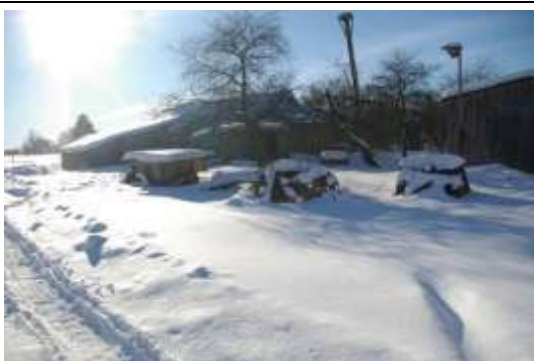
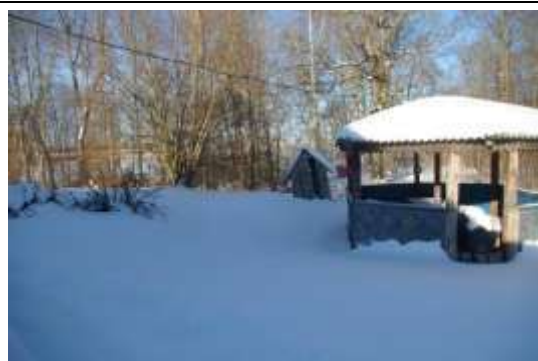
Zemes gabals ar kadastra apzīmējumu 6458 001 0028

Zemes gabala daļu daļu aizņem pagalmi, ēkas un augļu koku stādījumi. Zemes gabalā ierīkots ar betona bruģakmeņiem ieklāts pagalmi un iebraukšanas ceļš.

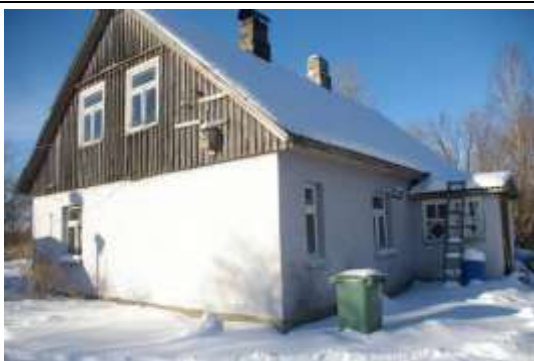
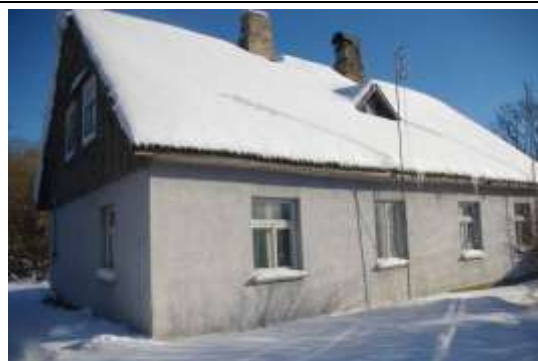
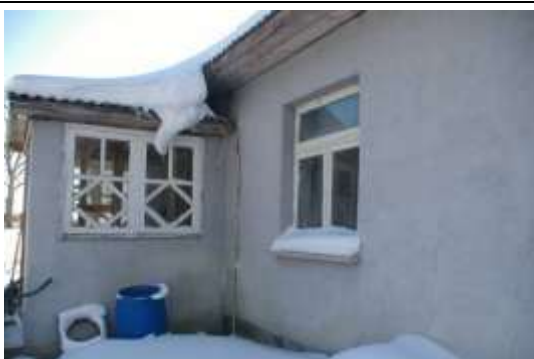
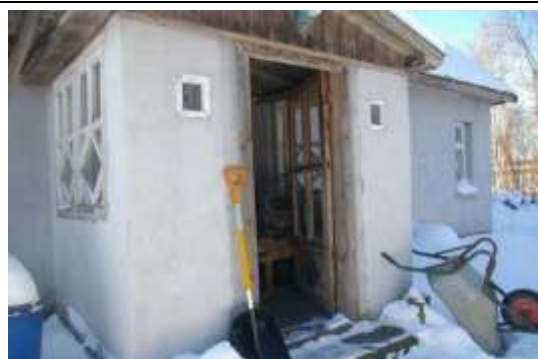
Dzīvojamā ēka ar kadastra apzīmējumu 6458 001 0028 004

Ēka celta 1960.gadā, VZD datos nav atzīmes par ēkas ekspluatācijā nodošanas gadu. Ēkas plānojums, telpu platības, izmantotie materiāli ir atbilstoši “padomju” laika prasībām. Ēkas tehniskais stāvoklis kopumā ir apmierinošs.

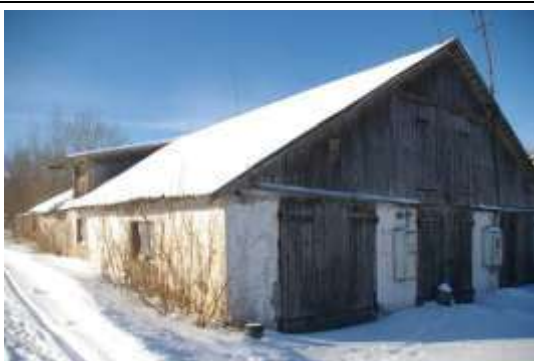
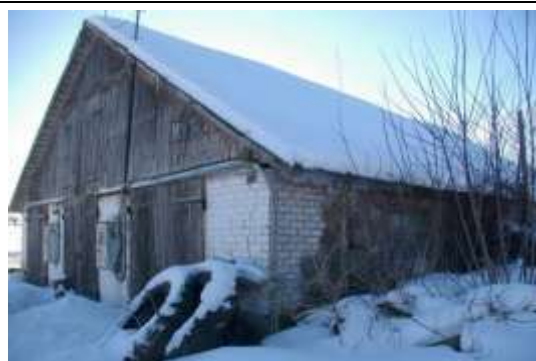
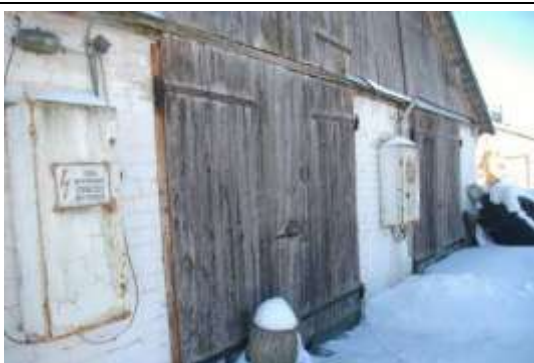
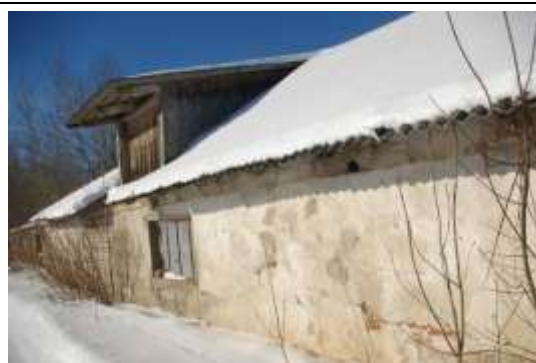
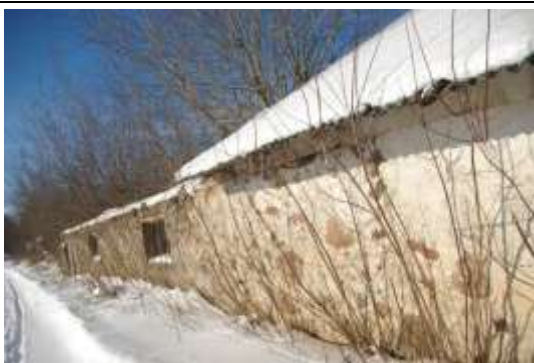
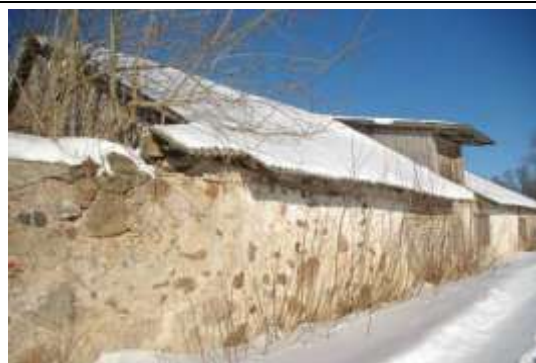
Jaunlopu kūts ar mēslu krātuvi ar kadastra apzīmējumu 6458  
001 0028 005

Ēka celta 1952.gadā, VZD datos nav atzīmes par ēkas ekspluatācijā nodošanas gadu. Ēkas plānojums, telpu platības, izmantotie materiāli ir atbilstoši "padomju" laika prasībām. Ēkas tehniskais stāvoklis kopumā ir daļēji apmierinošs/slikts.
