2026.gada 18.marts

Atzinums par nekustamā īpašuma, kas atrodas
Tukuma novadā, Vānes pagastā, "Skatrumi"
piespiedu pārdošanas vērtību

Nekustamā īpašuma apskates datums - 2026.gada 1.marts.

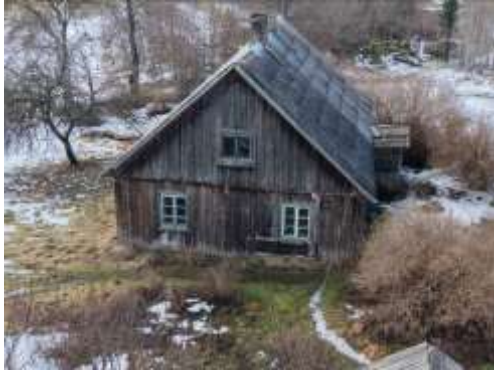
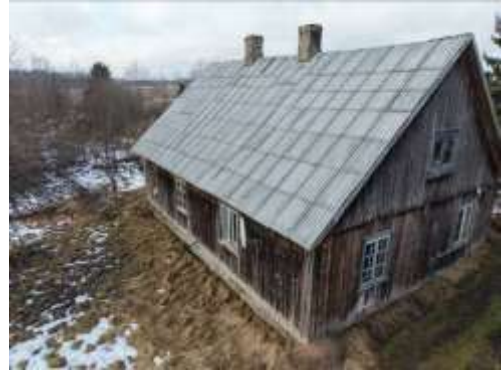
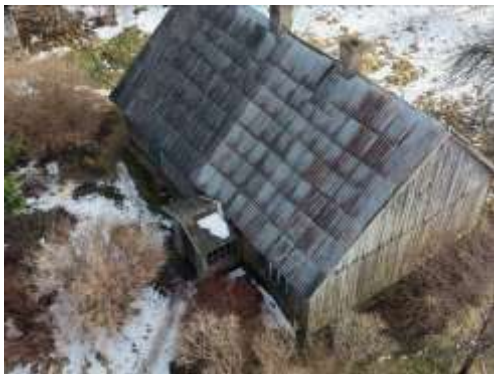
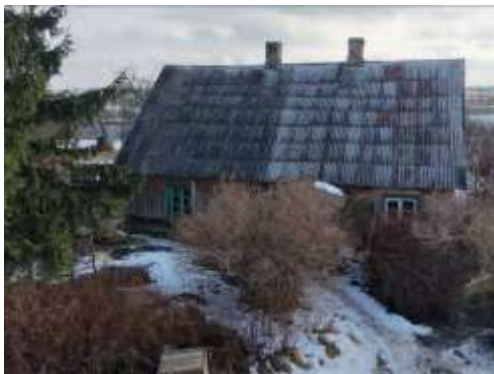
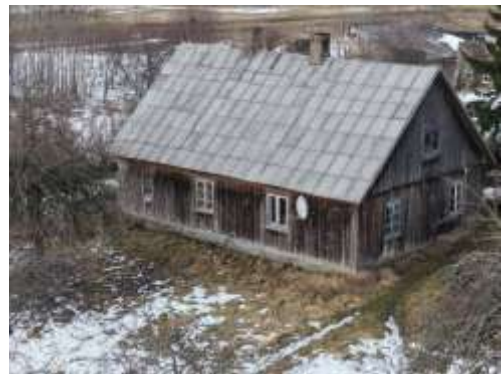
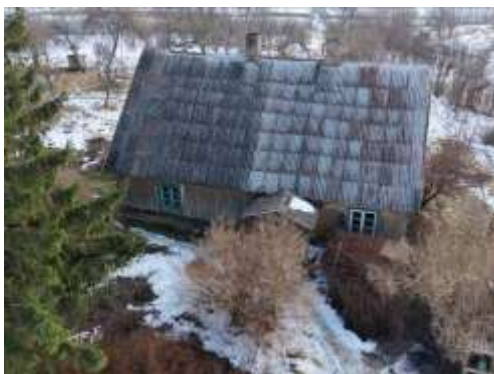
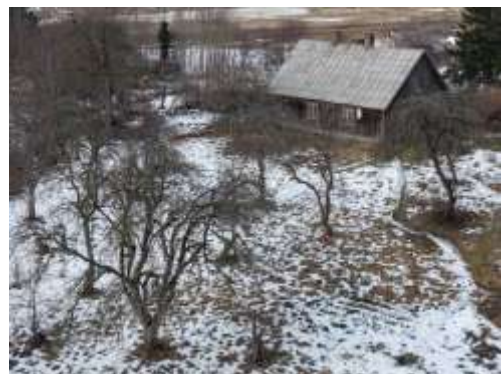
Celtne 9088 001 0211 001

Ēka celta apmēram pirms aptuveni 100 gadiem. Ēkas plānojums, telpu platības, izmantotie materiāli ir atbilstoši "padomju" laika prasībām. Ēkas tehniskais stāvoklis kopumā ir slikts, apmierinošs.

Konstruktīvais pamatelements	Konstruktīvais risinājums	Tehniskais stāvoklis
Pamati	Dabisko akmeņu mūris	Slikts, apmierinošs
Ārsienas un nesošās starpsiena	Koka guļbūve	Slikts, apmierinošs
Nenesošās starpsienas		Slikts, apmierinošs
Starpstāvu pārsegums	Koka konstrukcijas	Slikts, apmierinošs
Ārsienu ārējā apdare	Koka dēļi	Slikts, apmierinošs
Jumta konstrukcija	Koka spāru konstrukcija	Slikts, apmierinošs
Jumta segums	Viļņotās azbestcimenta loksnes	Slikts, apmierinošs
Lietus ūdens novadīšana	-	-
Logu ailes	Koka vērtnes	Slikts, apmierinošs
Ārdurvis	Koka	Slikts, apmierinošs
Iekšējās durvis		Slikts, apmierinošs
Garāžas vārti	-	-
Kāpnes	-	-

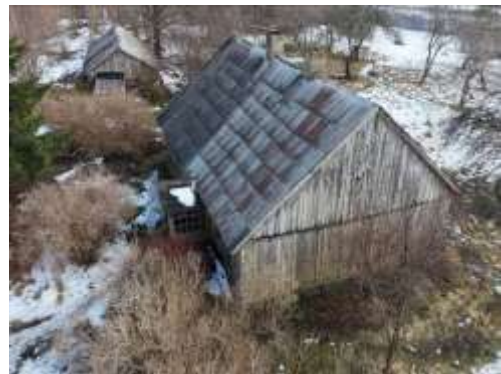
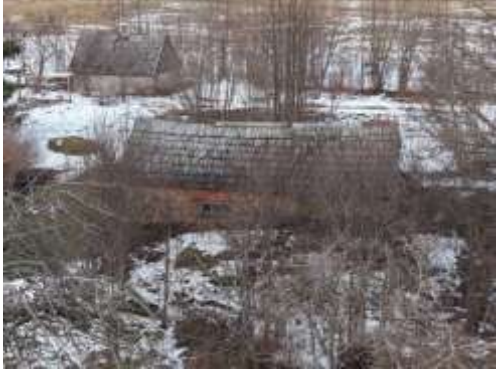
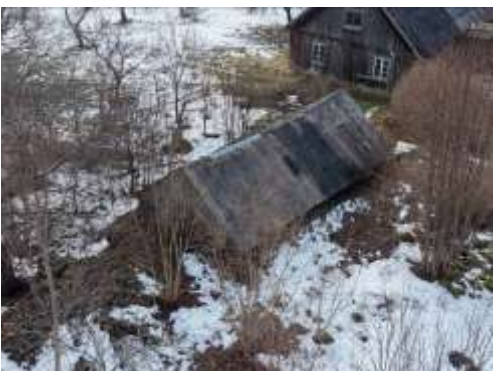
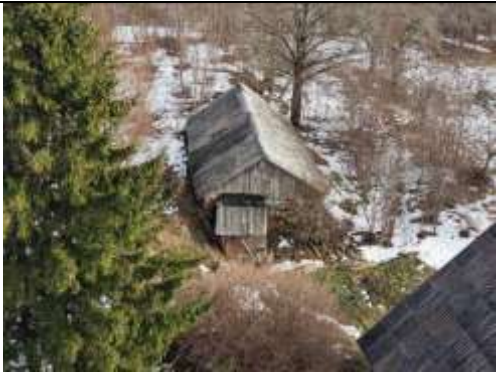
Celtne 9088 001 0211 002

Ēka celta apmēram pirms aptuveni 100 gadiem. Ēkas plānojums, telpu platības, izmantotie materiāli ir atbilstoši "padomju" laika prasībām. Ēkas tehniskais stāvoklis kopumā ir slikts, apmierinošs.

Konstruktīvais pamatelements	Konstruktīvais risinājums	Tehniskais stāvoklis
Pamati	Dabisko akmeņu mūris	Slikts, apmierinošs
Ārsienas un nesošās starpsiena	Māla ķieģeļu, laukakmens mūra konstrukcija	Slikts, apmierinošs
Nenesošās starpsienas		Slikts, apmierinošs
Starpstāvu pārsegums	Koka konstrukcijas	Slikts, apmierinošs
Ārsienu ārējā apdare	Koka dēļi - krāsoti	Slikts, apmierinošs
Jumta konstrukcija	Koka spāru konstrukcija	Slikts, apmierinošs
Jumta segums	Koka dēļi, azbestcements loksnes	Slikts, apmierinošs
Lietus ūdens novadīšana	-	-
Logu ailes	Koka	Slikts, apmierinošs
Ārdurvis		Slikts, apmierinošs
Iekšējās durvis		Slikts, apmierinošs

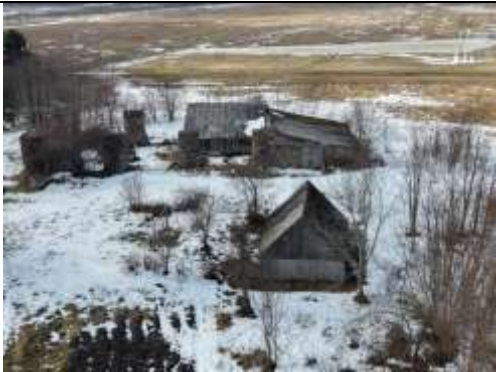
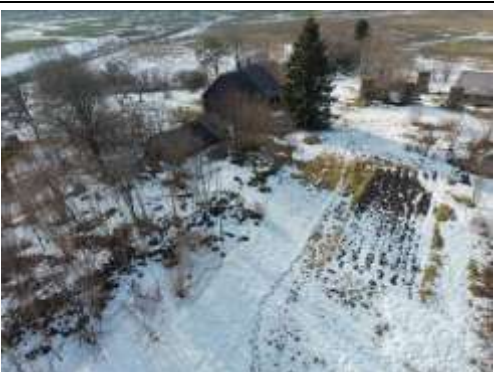
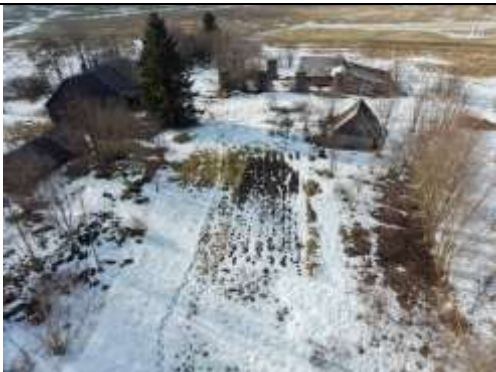
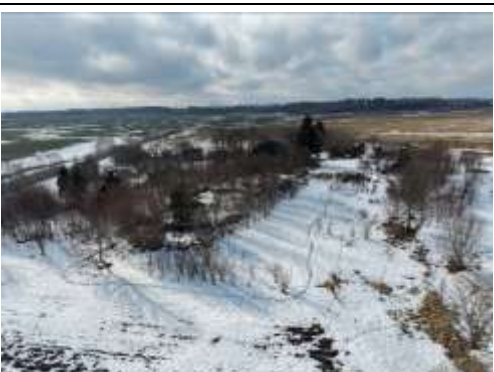
<p>Kopskats uz viensētu</p>

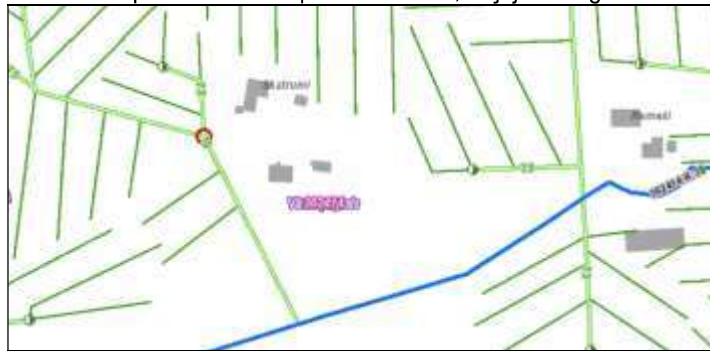
Informācijas avots: www.melioracija.lv

Lauksaimniecības zemes aizņem 2,56 ha vai 73,14 % no kopējās zemes platības. Reljefs lielākajā teritorijas daļā ir līdzens, augsnes ar labu – 50 balles, tās ir daļēji meliorētas. Augsnes apstākļu un reljefa dēļ piemērotas ganībām un pļavām. Zemes pašlaik netiek apsaimniekotas, daļēji aizaugušas ar krūmiem un kokiem.
