**BŪVES  
KADASTRĀLĀS UZMĒRĪŠANAS  
LIETA**

| Nosaukums | Sadzīves ēka |
| Adrese | Pļaviņu stādaudzētava, Aiviekstes pag., Aizkraukles raj. |

# BŪVES TEHNISKĀS APSEKOŠANAS ATZINUMS

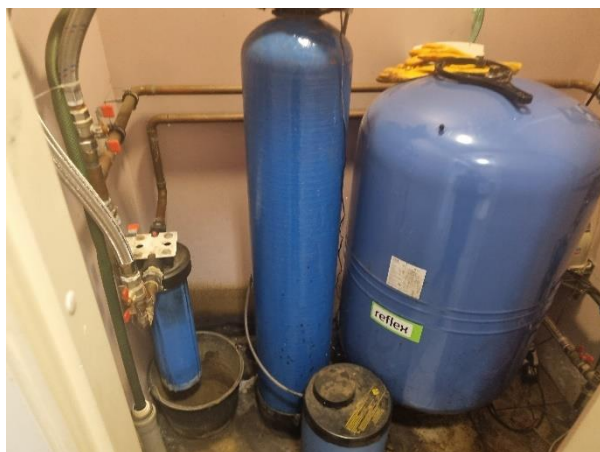
5.1.1. att. Ūdens filtru sistēma

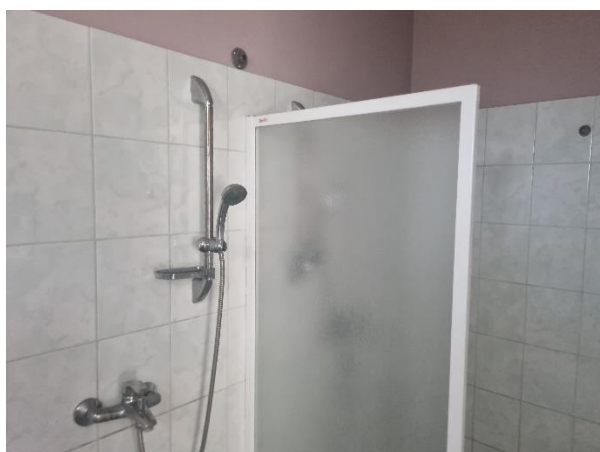
Sanitārtehniskās iekārtas – klozetpodī, izlietnes, dušas kabīnes, jaucējkrāni kopumā ir apmierinošā tehniskā stāvoklī.

5.1.3. att. Sanitārtehniskās iekārtas

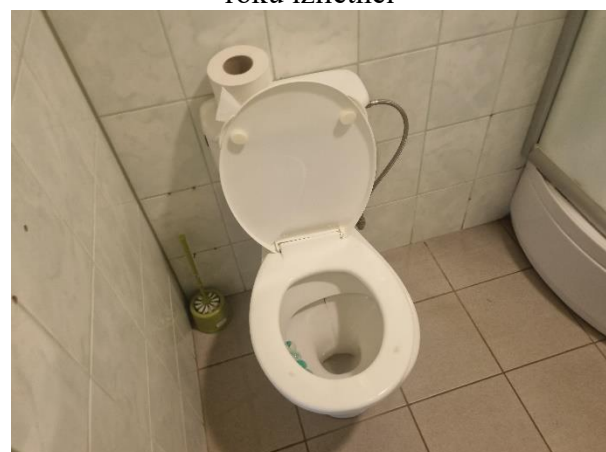
5.1.4. att. Sanitārtehniskās iekārtas

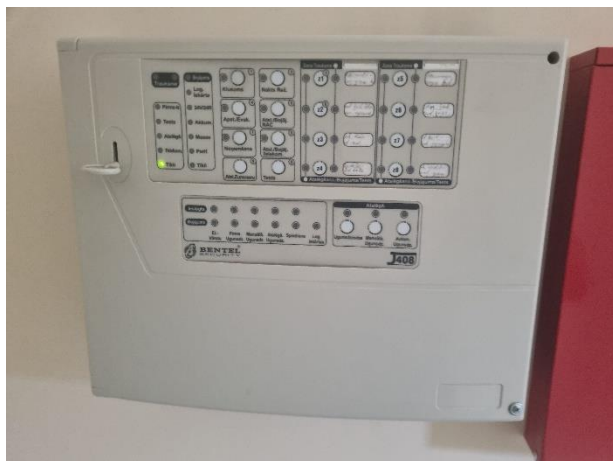
5.3.1. att. Ugunsgrēka atklāšanas un trauksmes signalizācijas sistēmas uztveršanas, kontroles un indikācijas iekārtas

Ugunsdzēsības ūdensvada sistēma nav izbūvēta. Telpas ir jāaprīko ar ugunsdzēsības aparātiem ugunsdrošības noteikumu noteiktajā daudzumā.

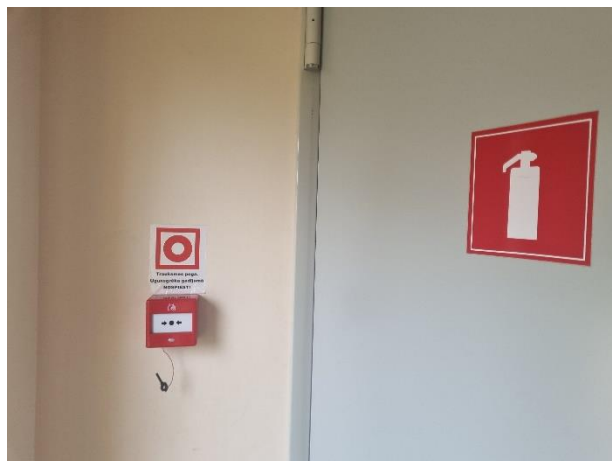
5.3.2. att. Ugunsgrēka trauksmes signalizācijas iedarbināšanas poga

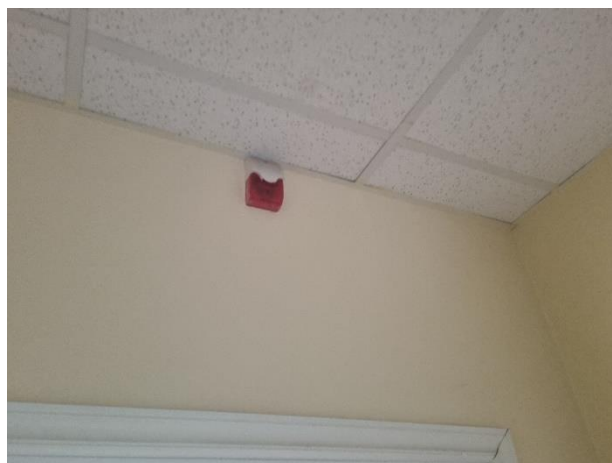
Telpās ir uzstādīti automātiskās ugunsgrēka atklāšanas un trauksmes signalizācijas sistēmas dūmu detektori (5.3.7. att.), virsgriestu dūmu detektoru indikācijas, ir uzstādītas ugunsgrēka trauksmes signalizācijas iedarbināšanas pogas (5.3.8. att.), kā arī uzstādītas ugunsgrēka trauksmes signalizācijas sistēmas sirēnas.

5.3.8. att. Ugunsgrēka trauksmes signalizācijas sirēna

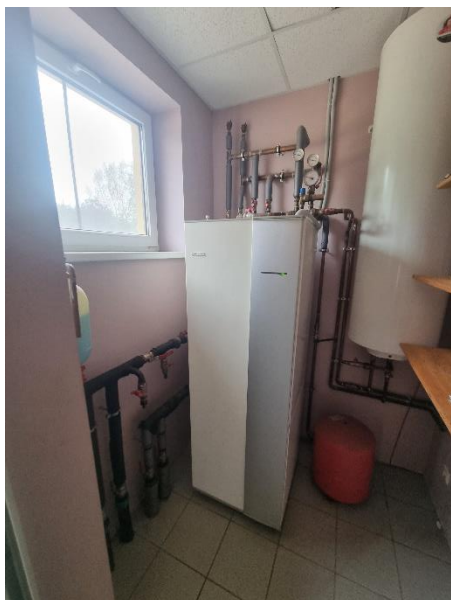
Ēkas apkure tiek nodrošināta ar Nibe FIGHTER 1250 dziļurbuma siltumsūkņa palīdzību. Apsekošanas laikā sistēma netika darbināta. Vizuāli konstatējami bojājumi netika konstatēti.

Apkures sistēmas cauruļvadi ēkā ir izbūvēti kapara. Sistēmas nehermētiskuma pazīmes netika konstatētas un kopumā sistēma ir apmierinošā tehniskā stāvoklī.

5.4.1 att. Siltumsūknis Nibe FIGHTER 1250

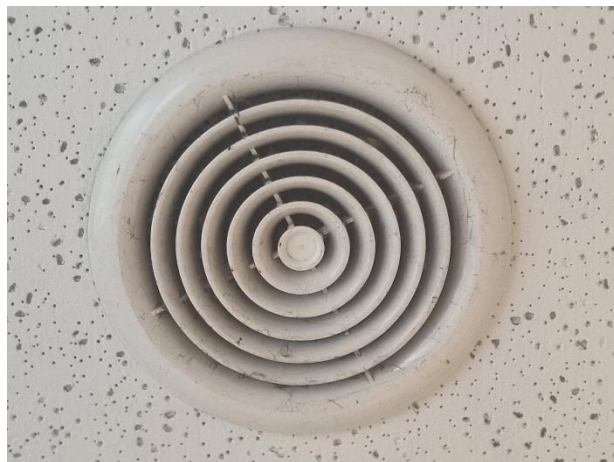
5.6.2. att. Nosūces difuzors dušās telpā

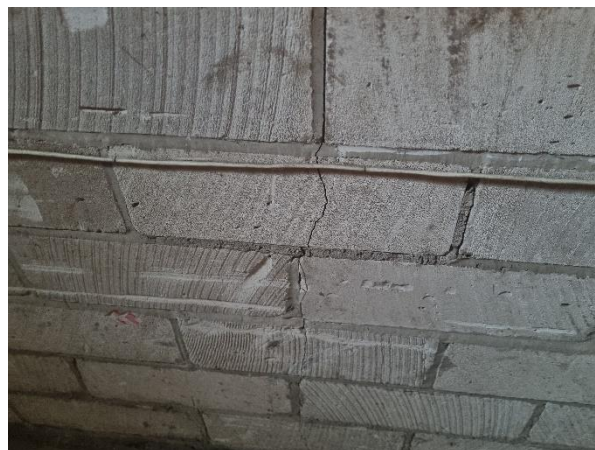
4.2.2. att. Nebūtiska plaisa ārsienā

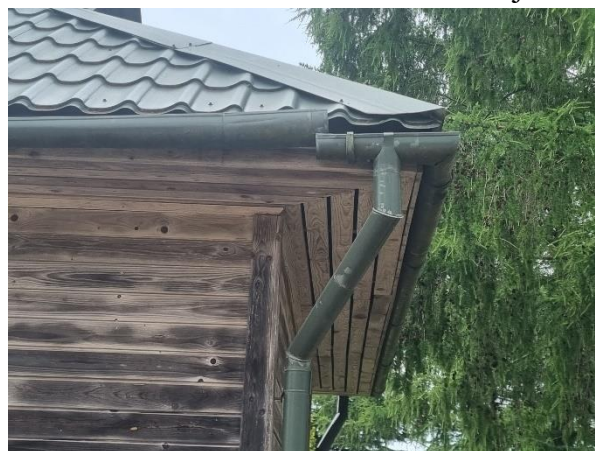
Ēkai ir ārējā lietusūdens novadīšanas sistēma, kas izbūvēta no apaļa profila skārda lietus tehnēm un notekām. Lietusūdens novadīšanas sistēmai konstatēti bojājumi, kā nehermētiski savienojumi, deformētas teknes un ūdens notekas. Sistēma kopumā ir neapmierinošā tehniskā stāvoklī. Nepieciešams lietusūdens novadīšanas sistēmas remonts vai atjaunošana.

4.8.4. att. Izjucis lietusūdens teknes posms

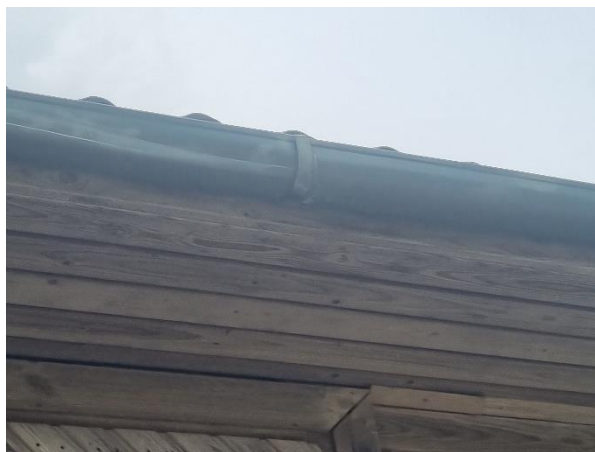
4.8.5. att. Izjucis lietusūdens teknessavienojums

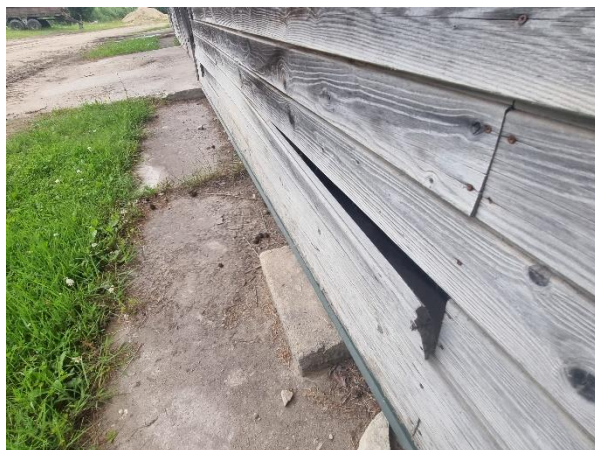
Apsekotās ēkas ārējo fasādi veido dēļu apšuvums. Rietumu pusē dēļiem ir veidots dekoratīvs apšuvuma dēļu grafiti krāsojums, kas lokāli nolobās. Atsevišķi dēļi nav nostiprināti. Ūdens noteku tuvumā vairākiem dēļiem konstatēti trupes bojājumi.

4.19.1. att. Nnostiprināts dēlis

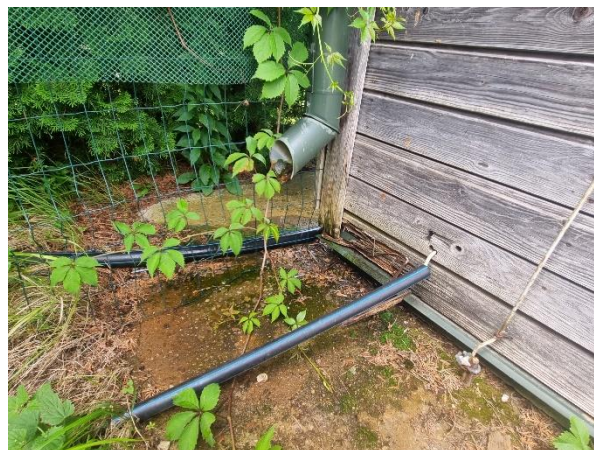
4.19.2. att. Apšuvuma dēļiem radušies trupes bojājumi

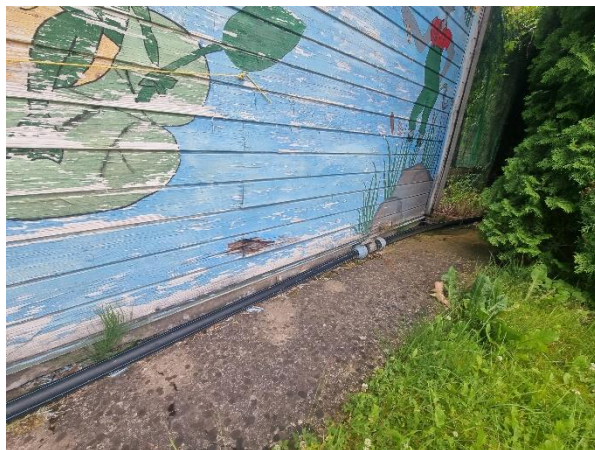
4.19.3. att. Apšuvuma dēļiem radušies trūpes bojājumi, ko iespējams veicināja nehermētisks ūdens caurules savienojums

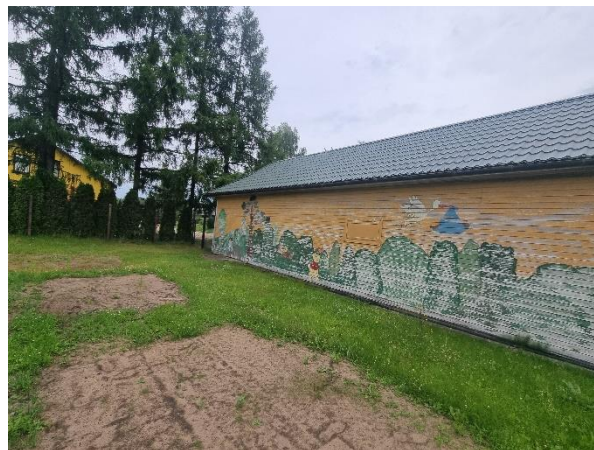
4.19.4. att. Apšuvuma dēļu krāsojums
