**Atskaite**  
**par nekustamā īpašuma – zemes un apbūves Kuldīgas**  
**ielā 2, Ventspils novērtēšanu**

**2026.gada 1.jūnijs**

2026.gada 1.jūnijā  
Reģ. Nr. K – 26/41

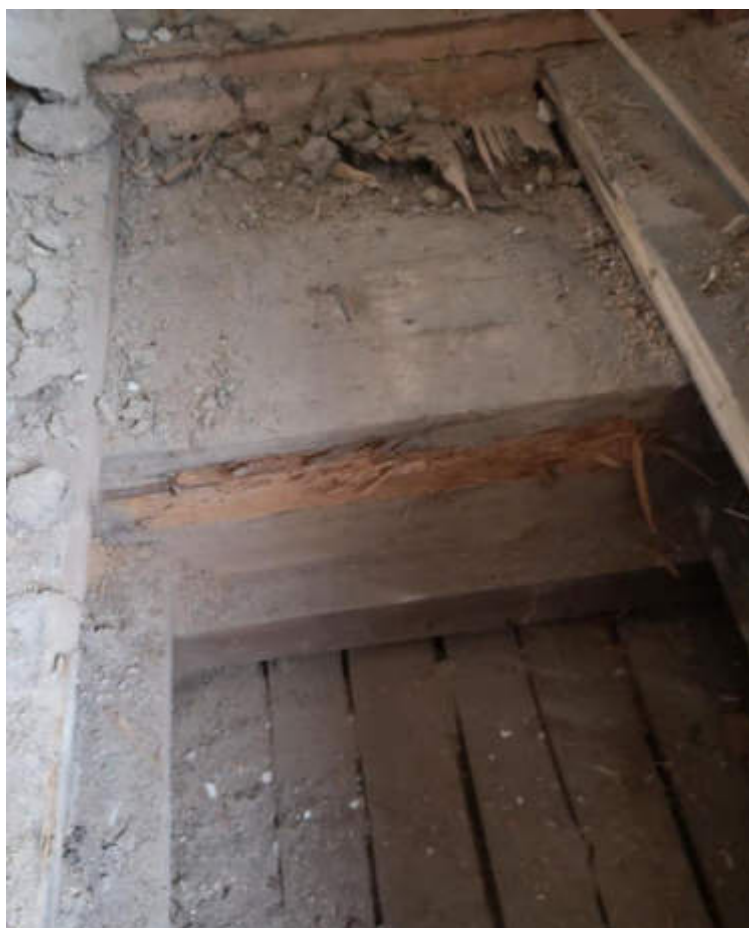
38.fotoattēls.  
Trupējušas pārseguma sijas

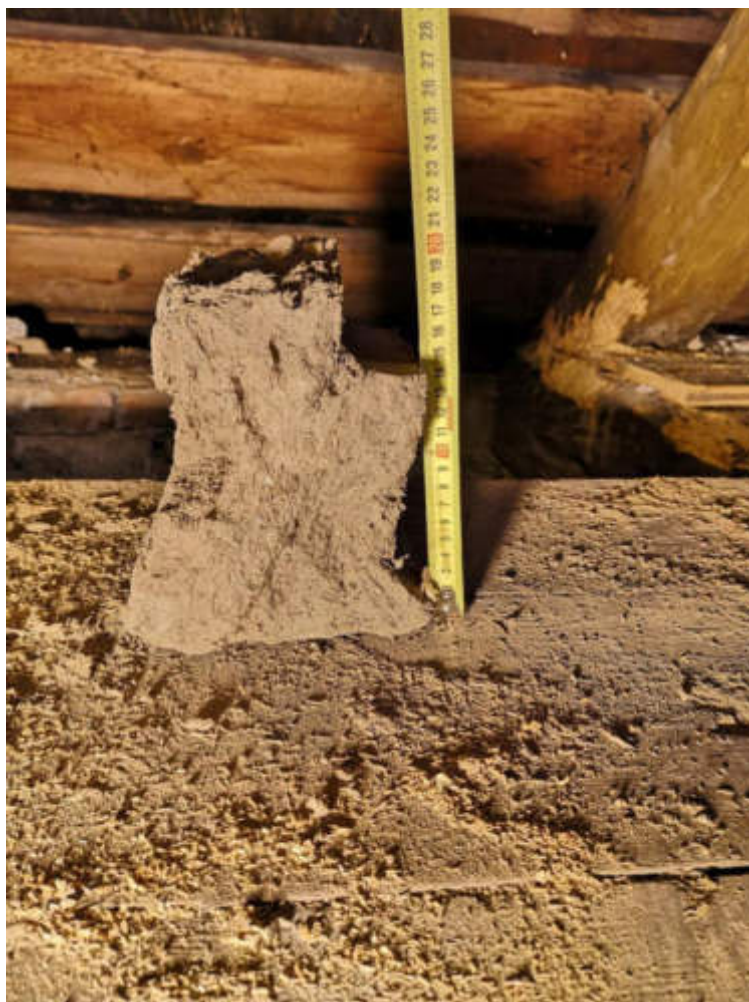
56.fotoattēls.  
Pārseguma aizbēruma fragments. Ļoti blīvs skaidu un kaļķu javas maisījums

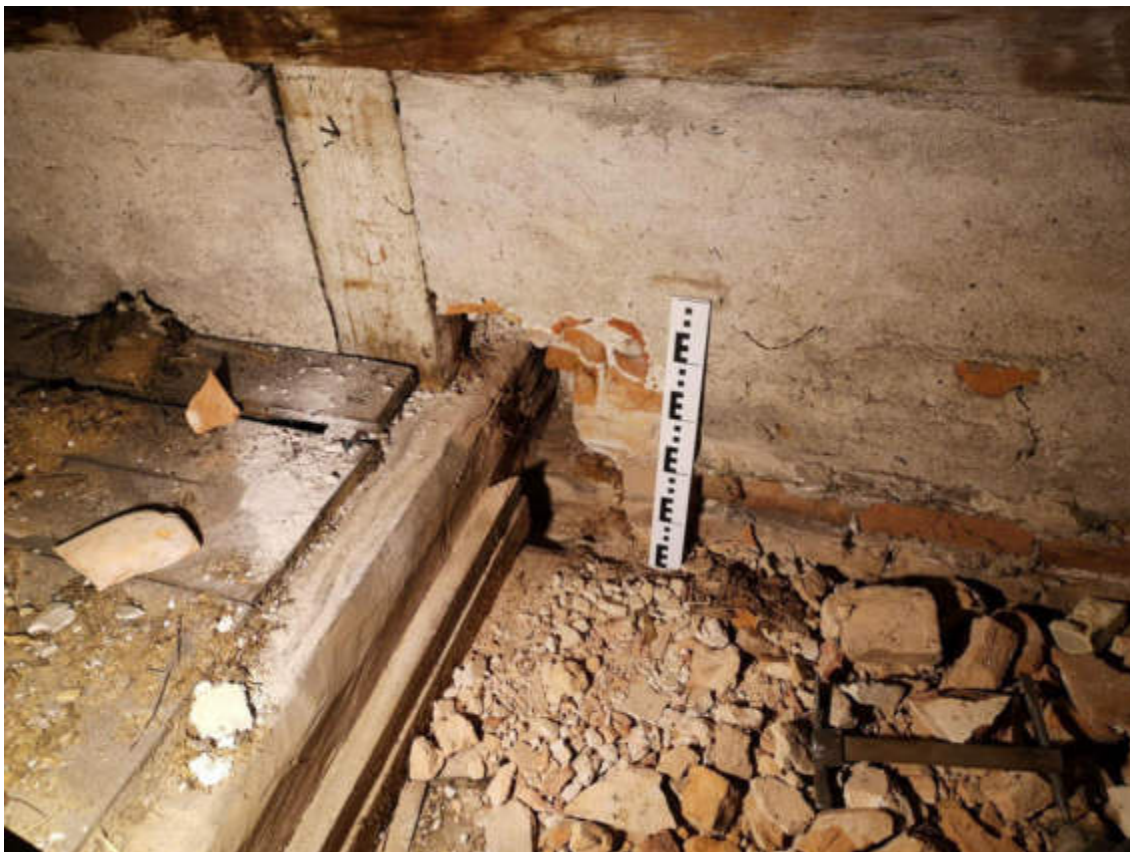
59.otoattēls.

2.stāva pārseguma konstrukciju balstmezgla atsegums. Trupējies sijas gals un mūrbaļķis.

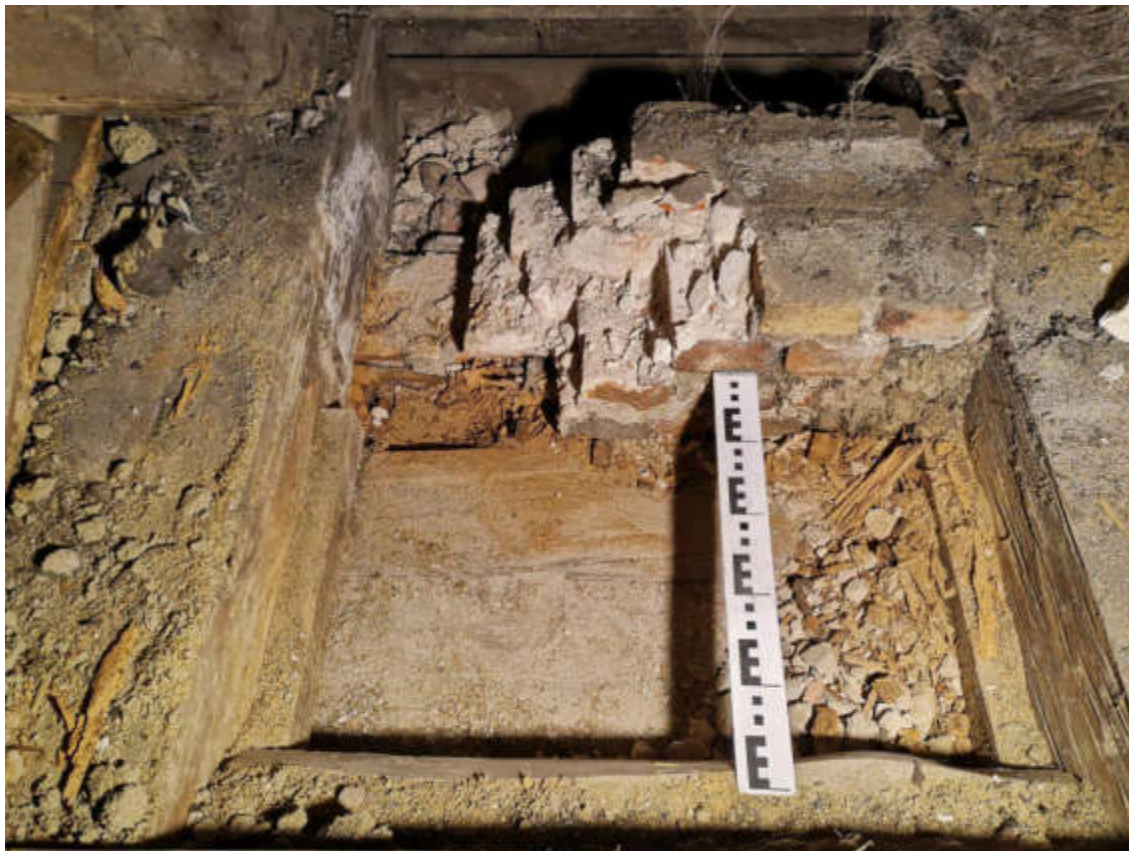
60.fotoattēls.

2.stāva pārseguma konstrukciju balstmezgla atsegums. Trupējies sijas gals un mūrbaļķis.

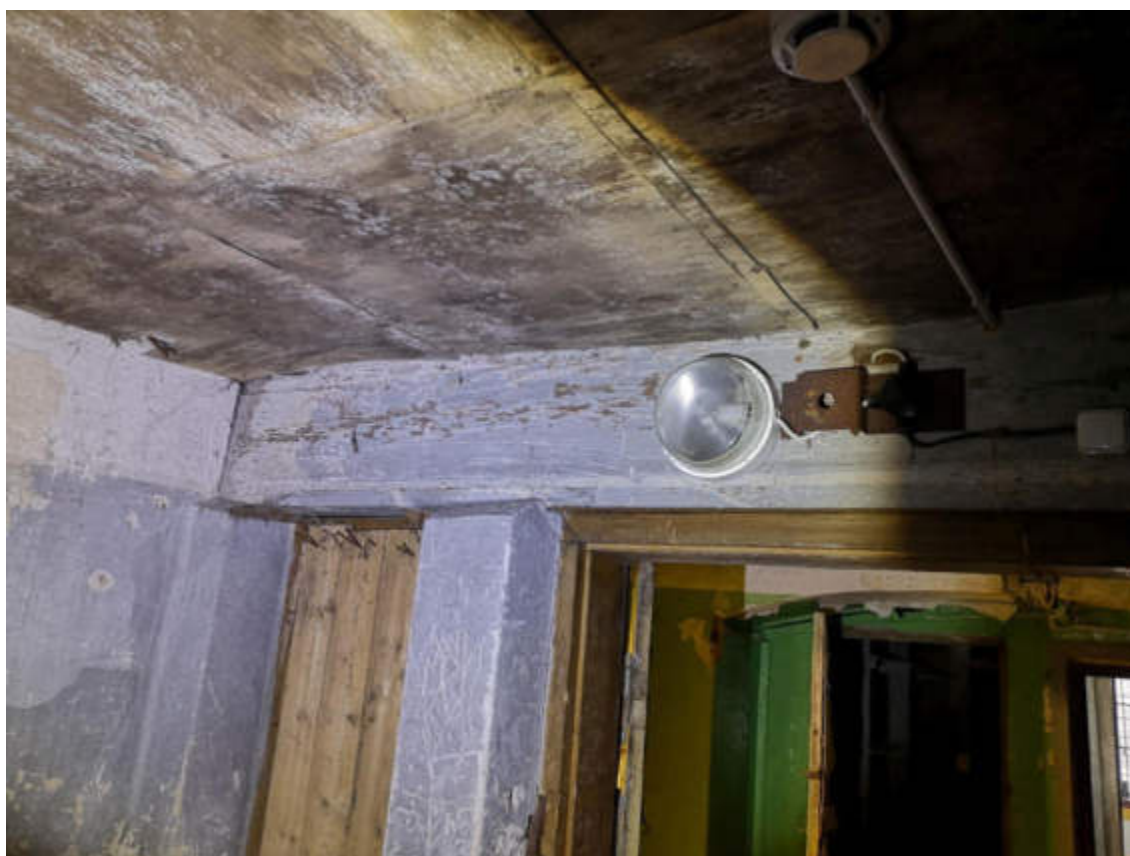
70.fotoattēls.  
Siju griestu koka pasija

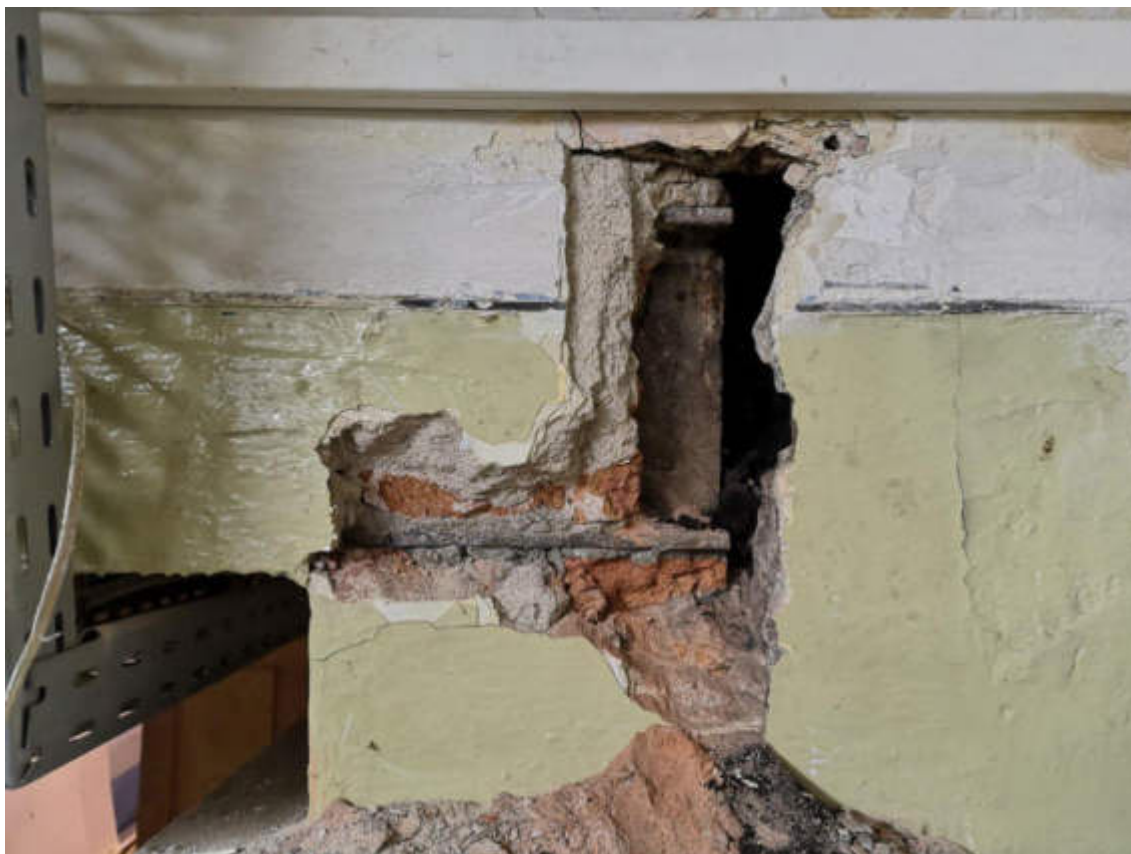
71.fotoattēls.

2.stāva pārseguma pasijas konstrukcija. 2x dubult-T profila sijas, kas balstītas ķieģeļu un cementa javas mūrējumā.

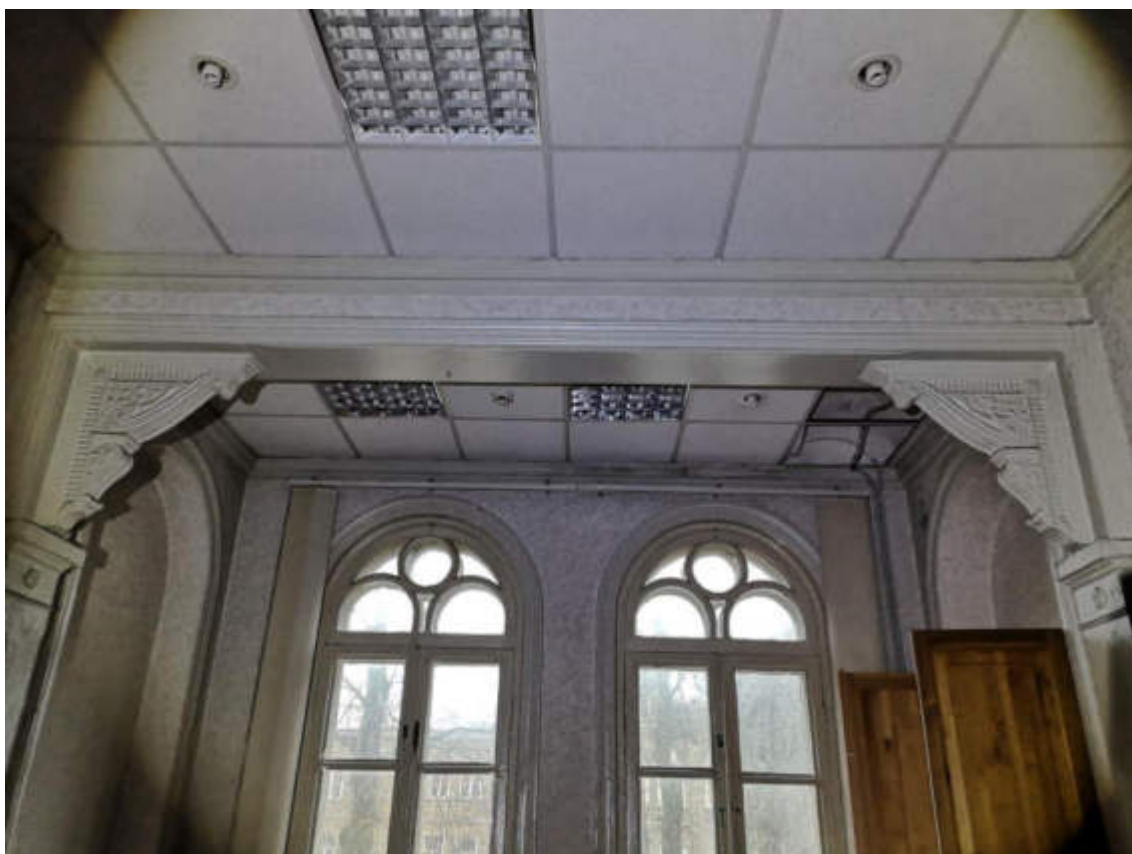
77.fotoattēls.  
Rizalīta daļas pārseguma pasija.

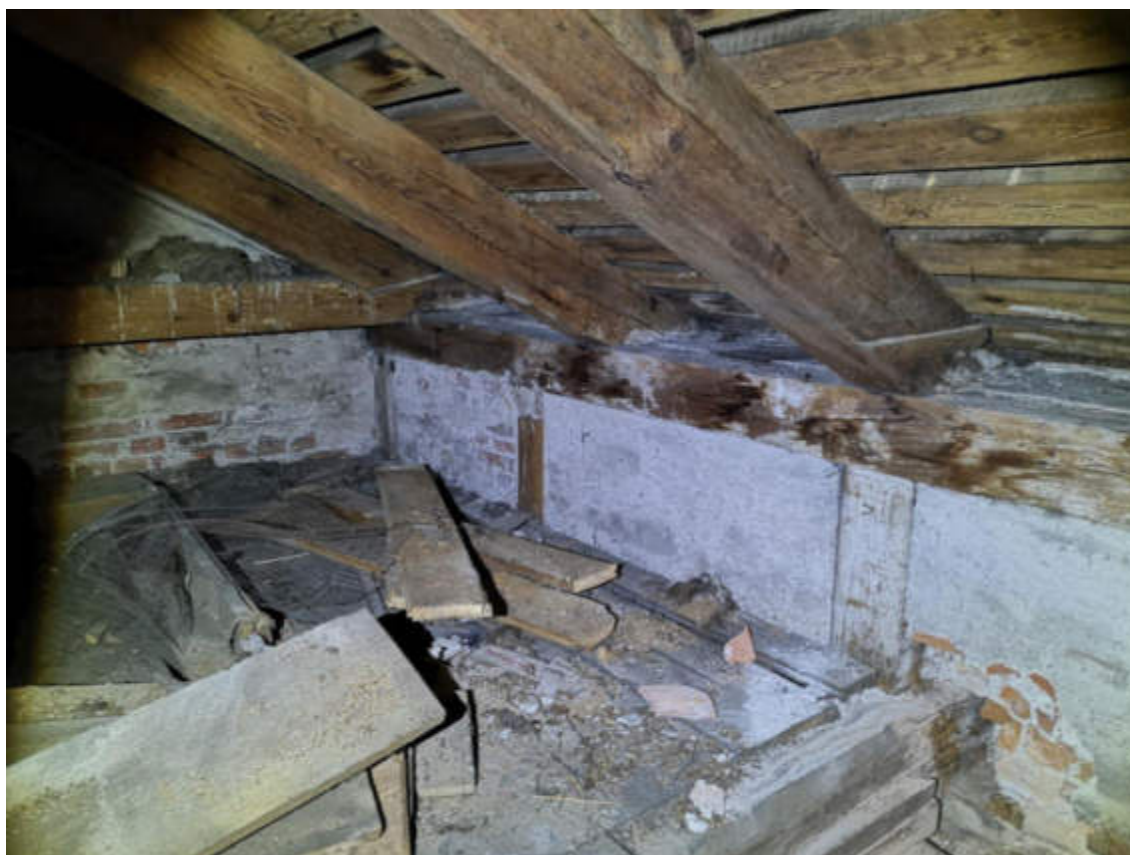
78.fotoattēls.  
Jumta drempeļa konstrukcija un spāru balstmezgli.

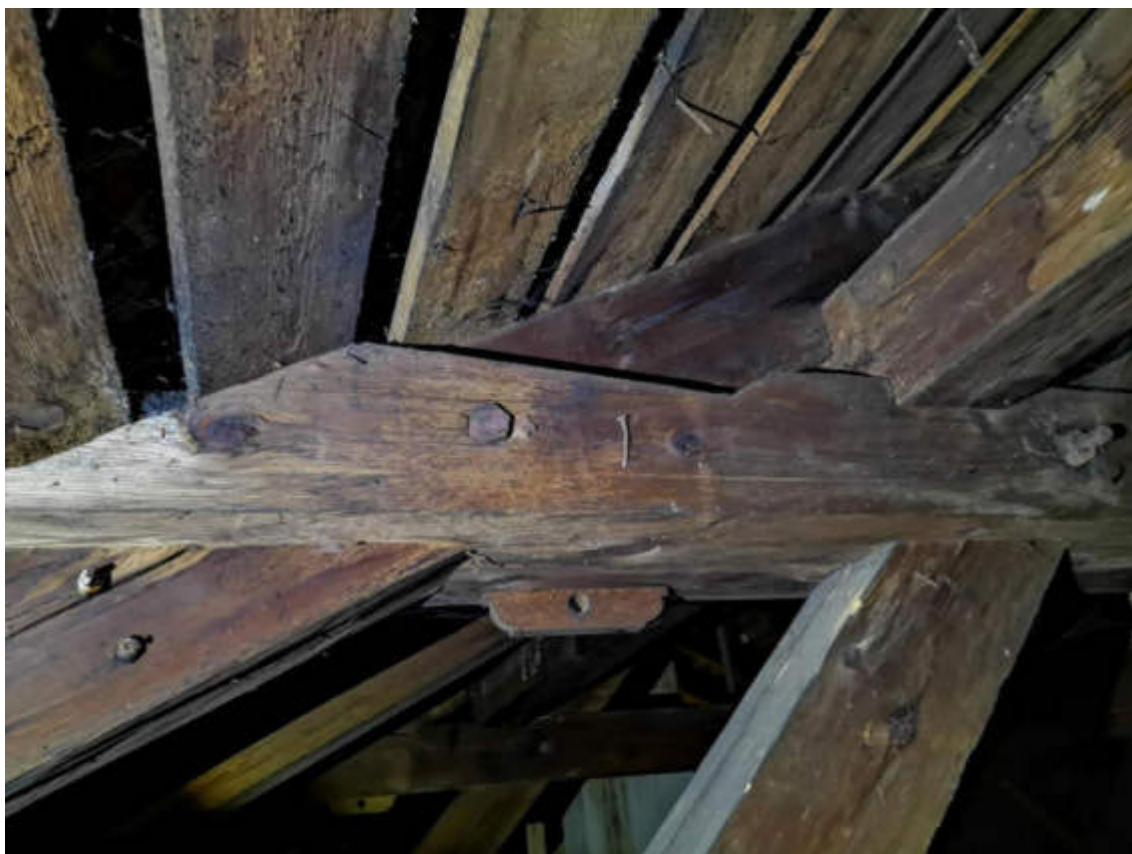
79.fotoattēls.  
Saišķa un augšējā koptura, kā arī slīpā jumta krēsla stata savienojuma mezgls ar bultskrūvēm.

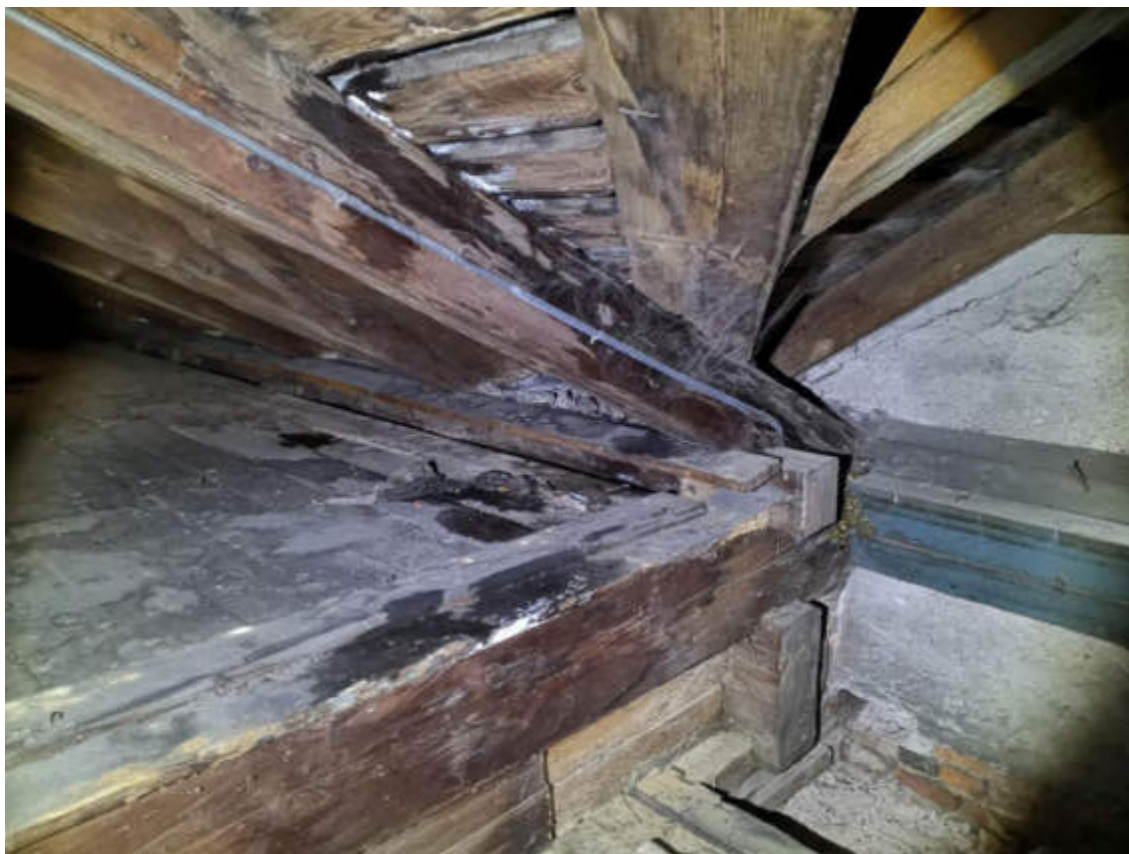
80.fotoattēls.  
Satecējumi uz jumta un pārseguma nesošajām konstrukcijām.

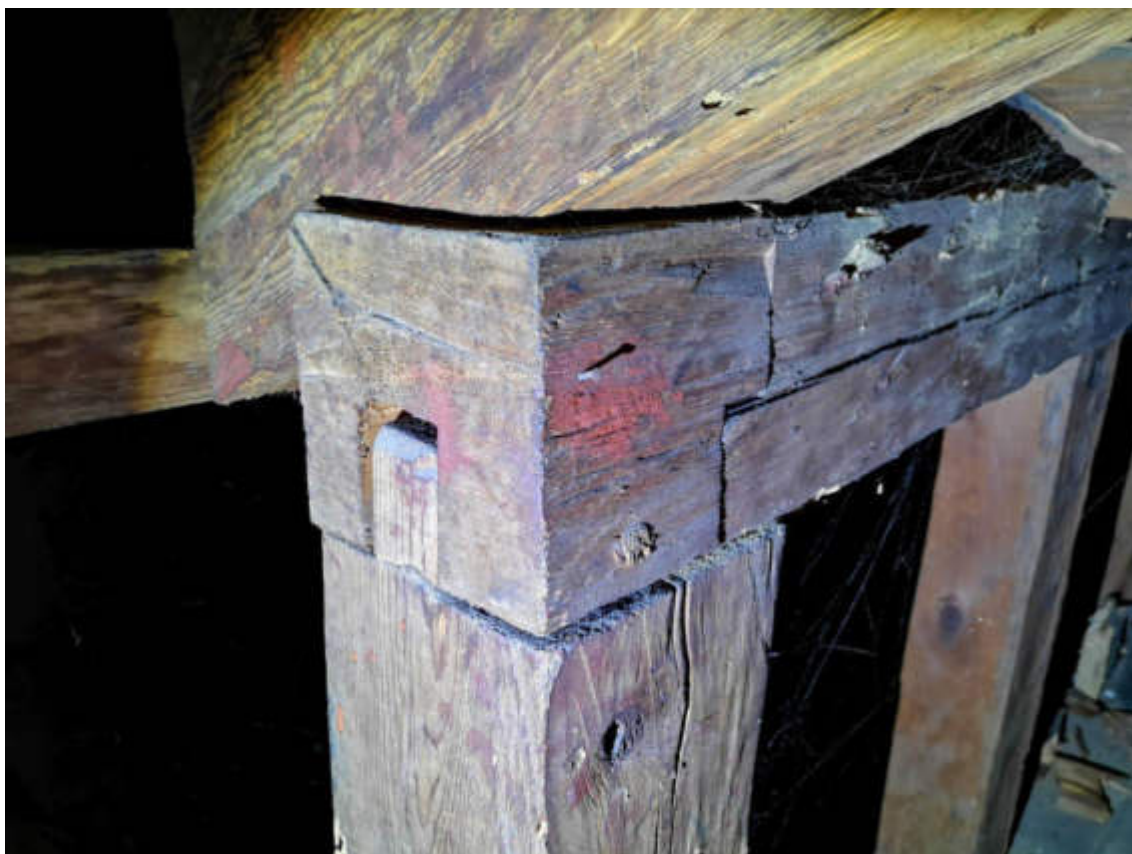
81.fotoattēls.  
Jumta drempeļa statu un koptura savienojuma mezgls.

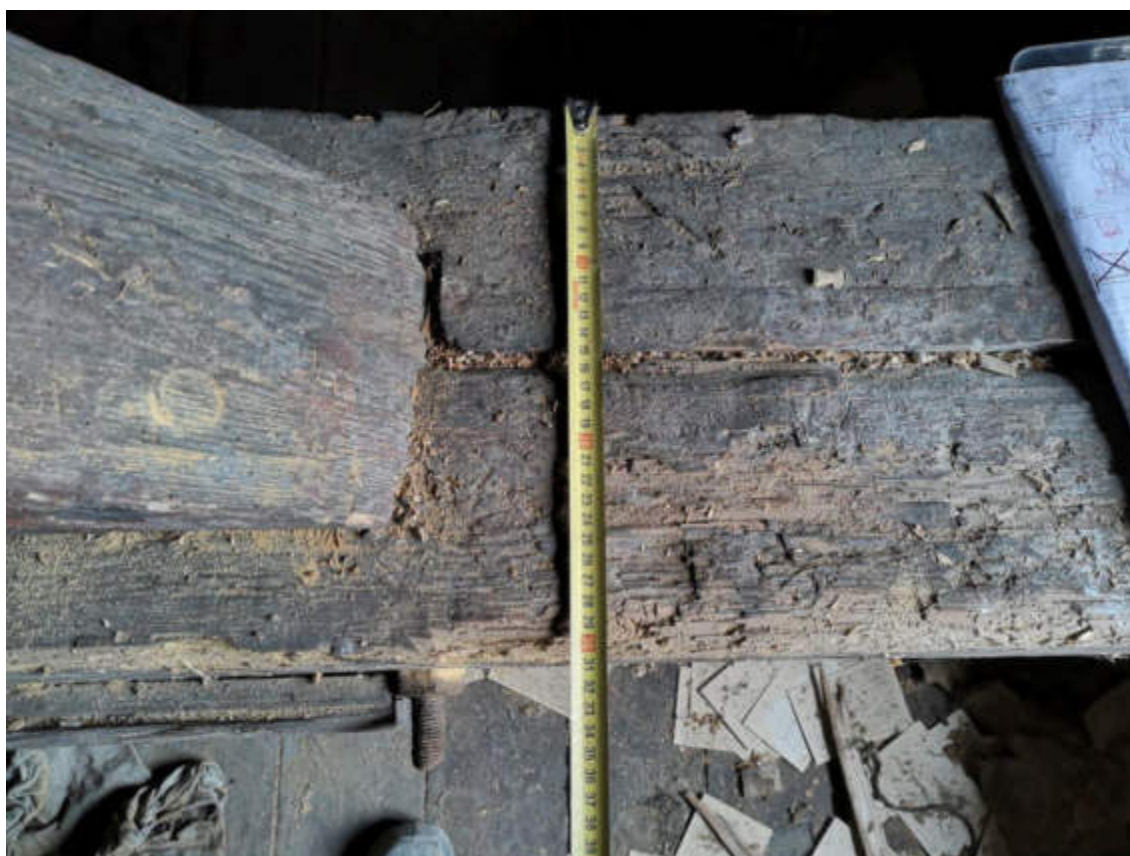
82.fotoattēls.  
Apakšējā saišķa un slīpā krēsla stata savienojums.

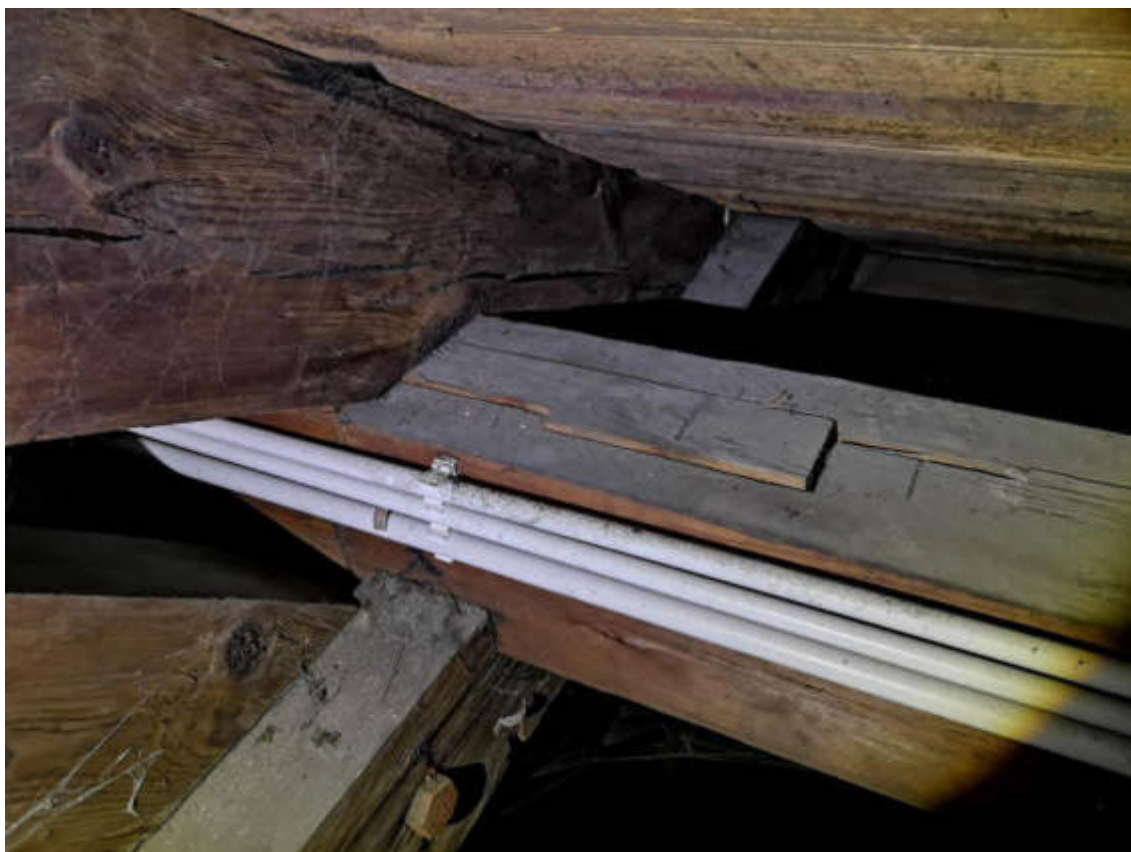
83.fotoattēls.  
Augšējā koptura pagarinājums puskokā ar sazobi

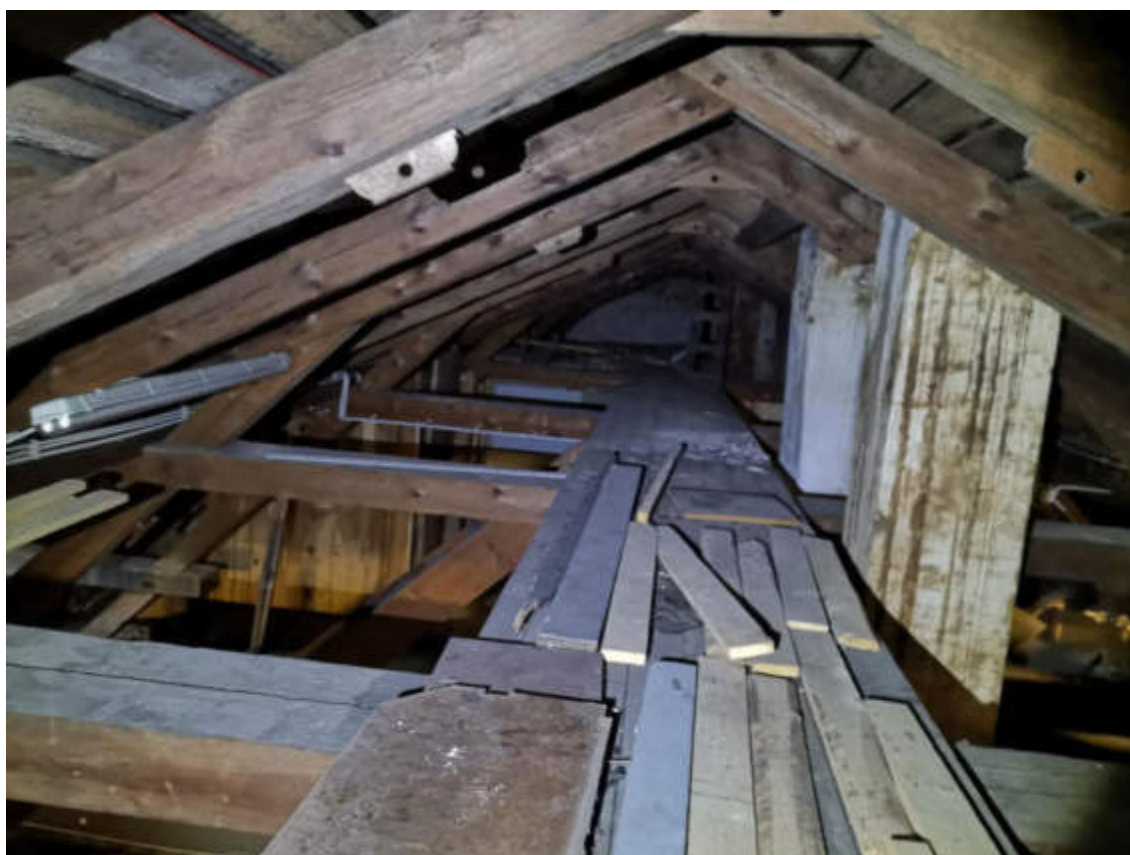
84.fotoattēls.  
A korpasa bēniņu apkalpes laipas virs augšējiem saišķiem.

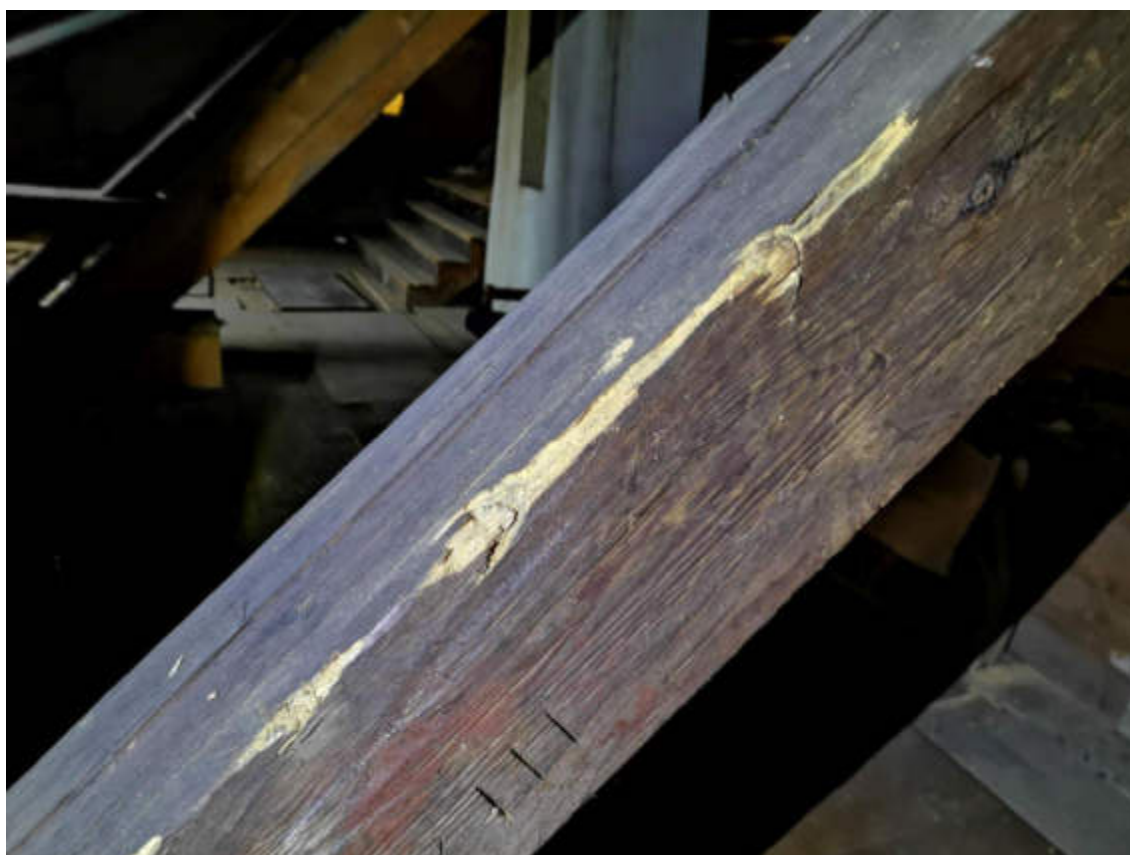
88.fotoattēls.  
Trupējusi slīpā krēsla stata virsma

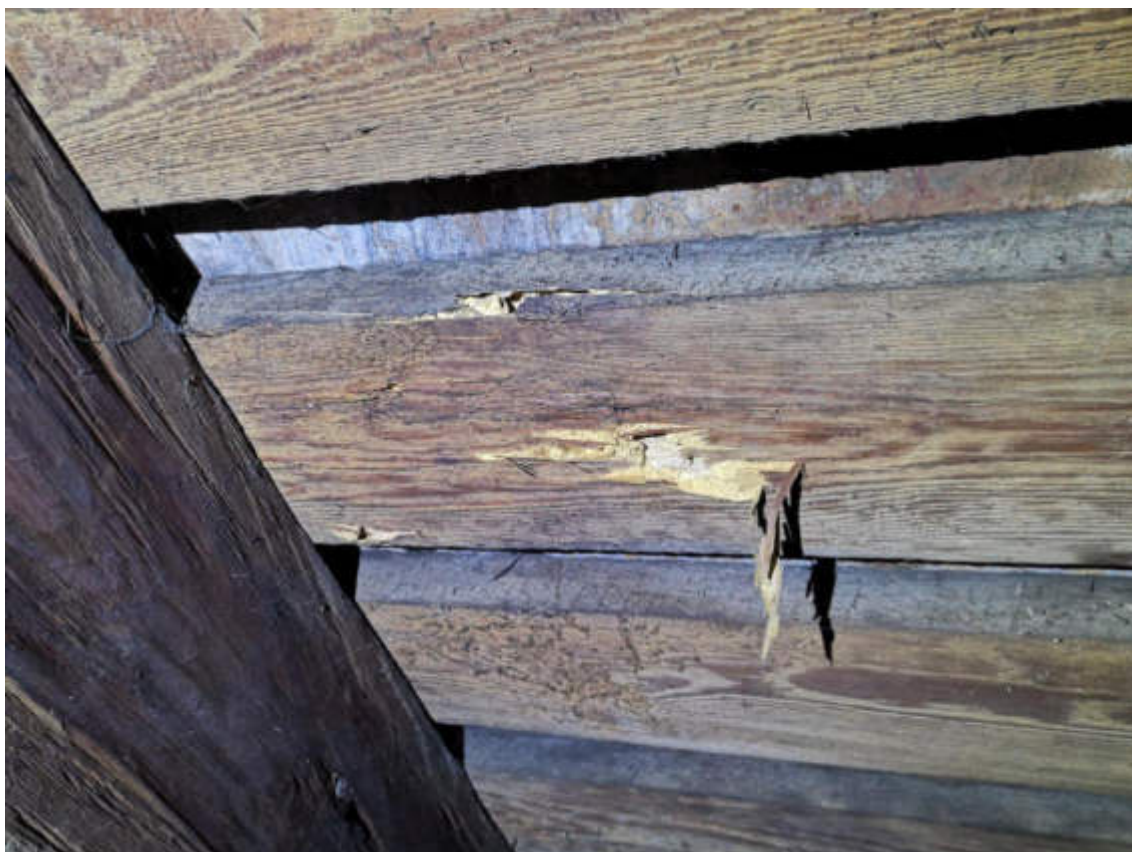
89.fotoattēls.  
Satrupējis jumta seguma dēļu klājs

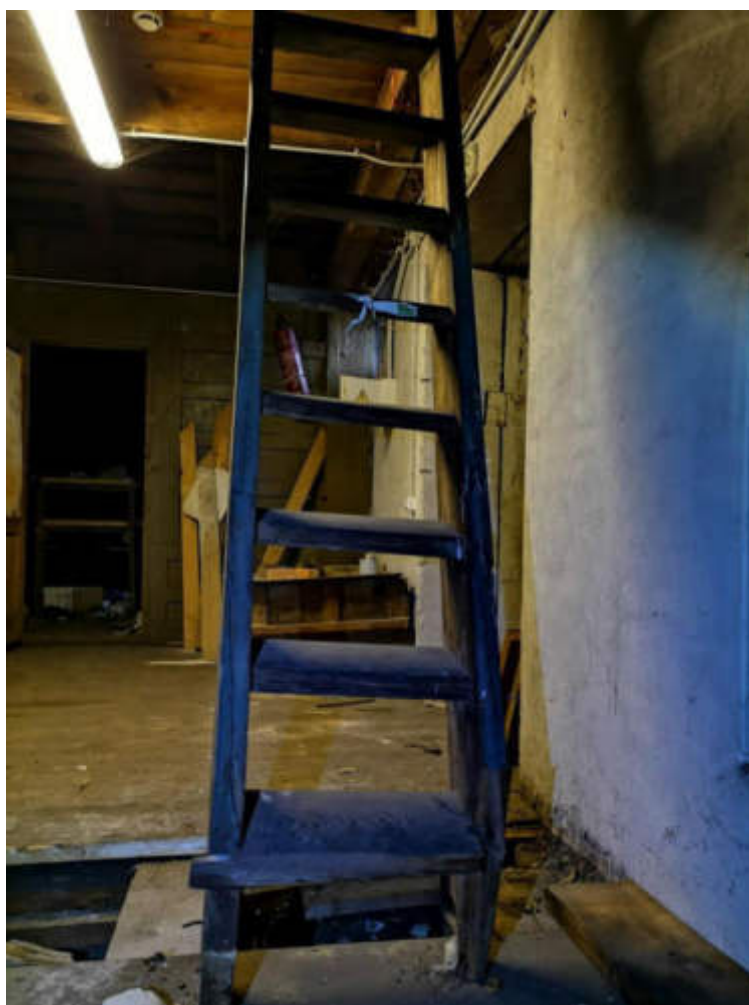
92.fotoattēls.  
Trepes uz B korpusa jumta  
kores telpu

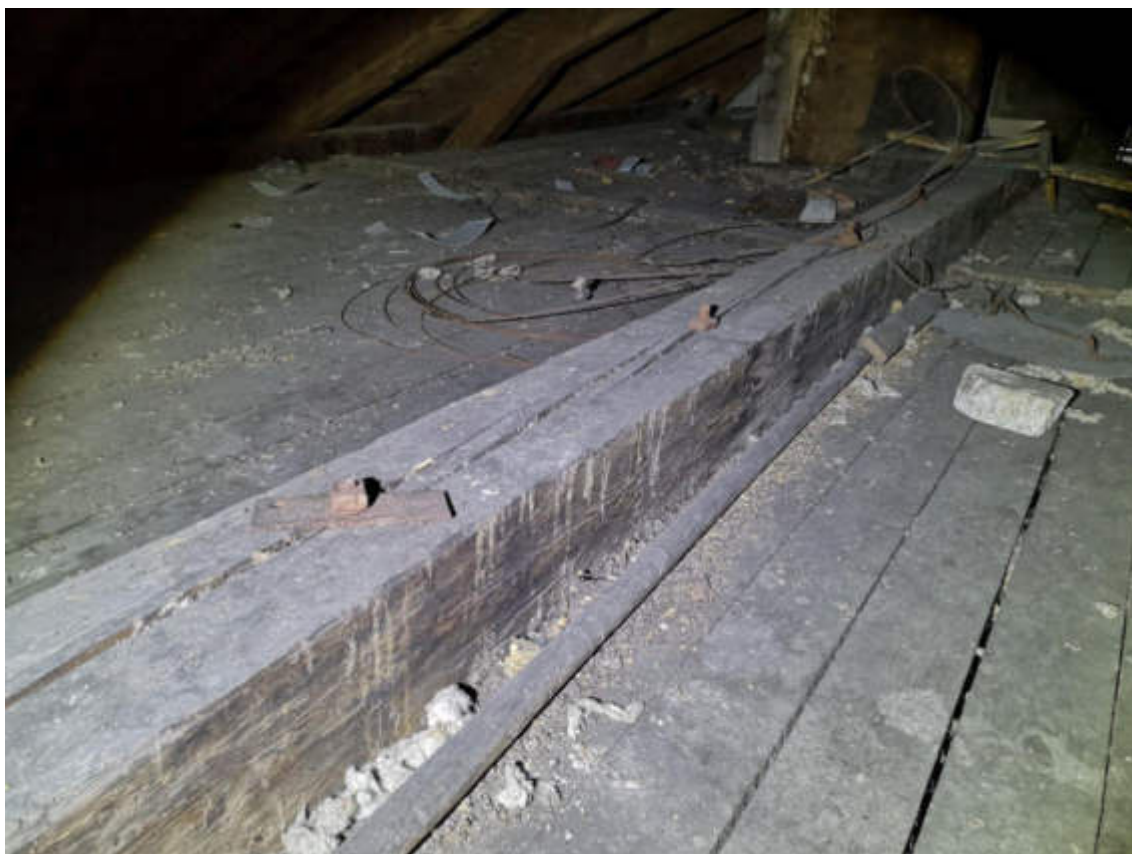
93.fotoattēls.

Bēniņu telpas pārseguma siju (augšējo jumta saišķu) iekarsija.

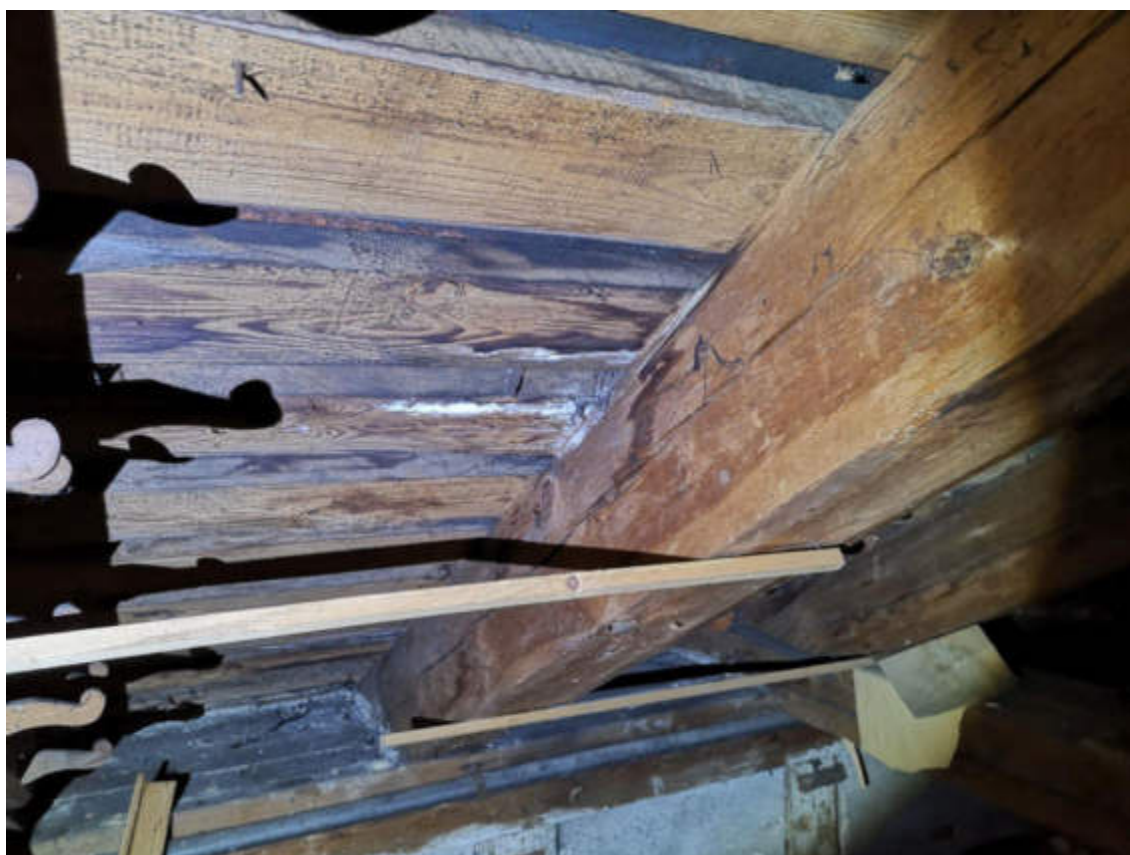
94.fotoattēls.

Trupējis jumta seguma dēļu klājs un spāru virskārta.

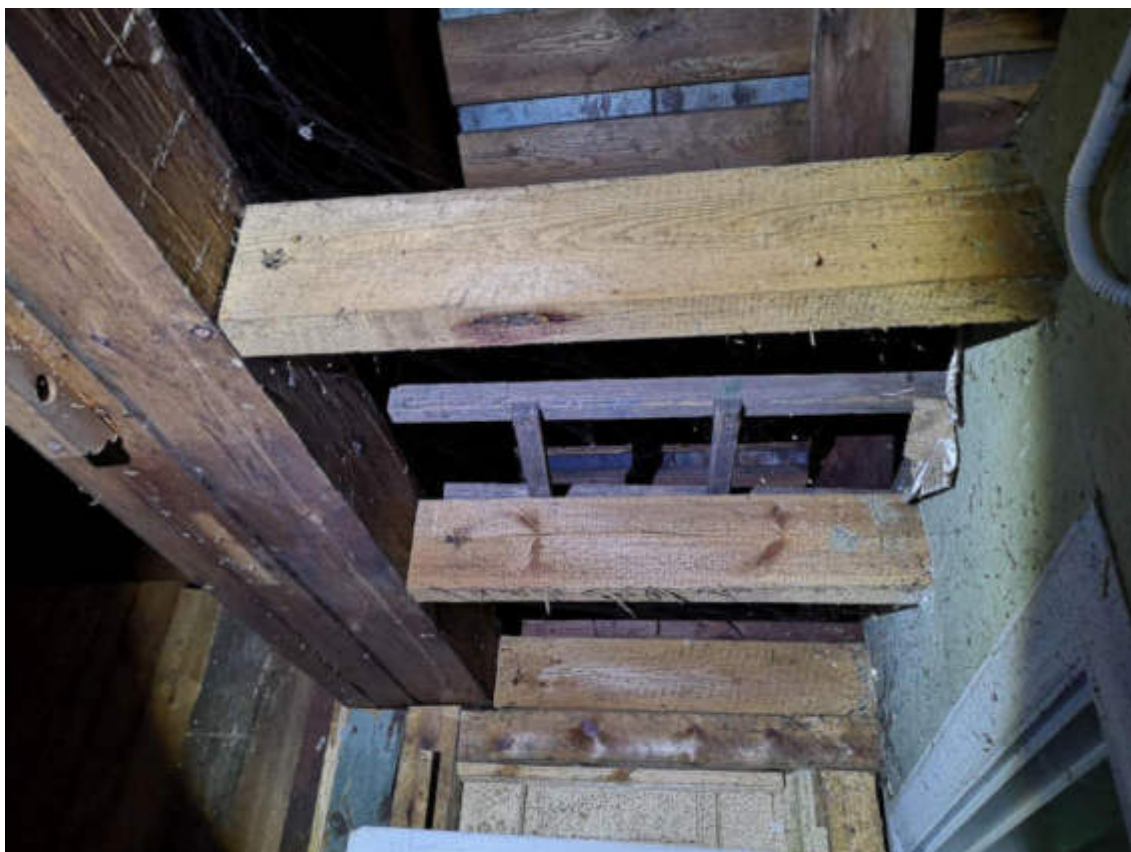
97.fotoattēls.

A korpusa bēniņu telpas pārseguma konstrukcija.

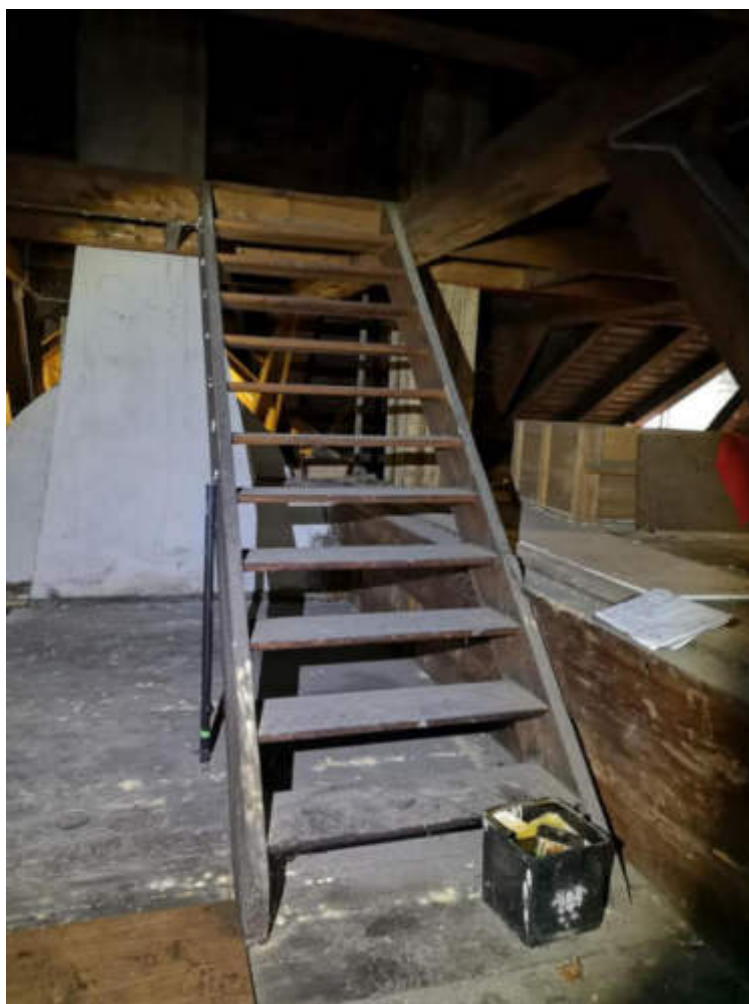
100.fotoattēls.  
Kāpnes uz bēniņu apkalpes  
laipām.

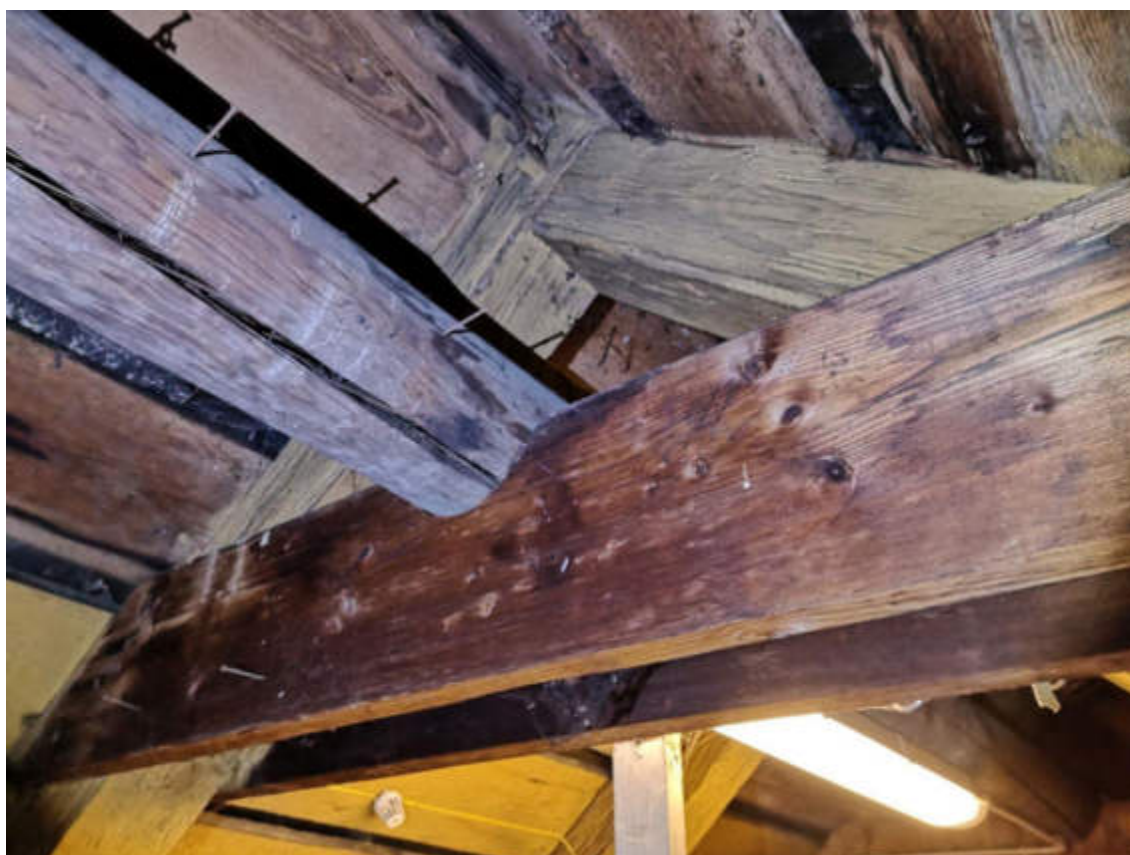
102.fotoattēls.  
A2 korpusa spāru pāru augšējie saišķi un tajos iedziļinātais apaļkoks, kas kalpojis kā vinča.

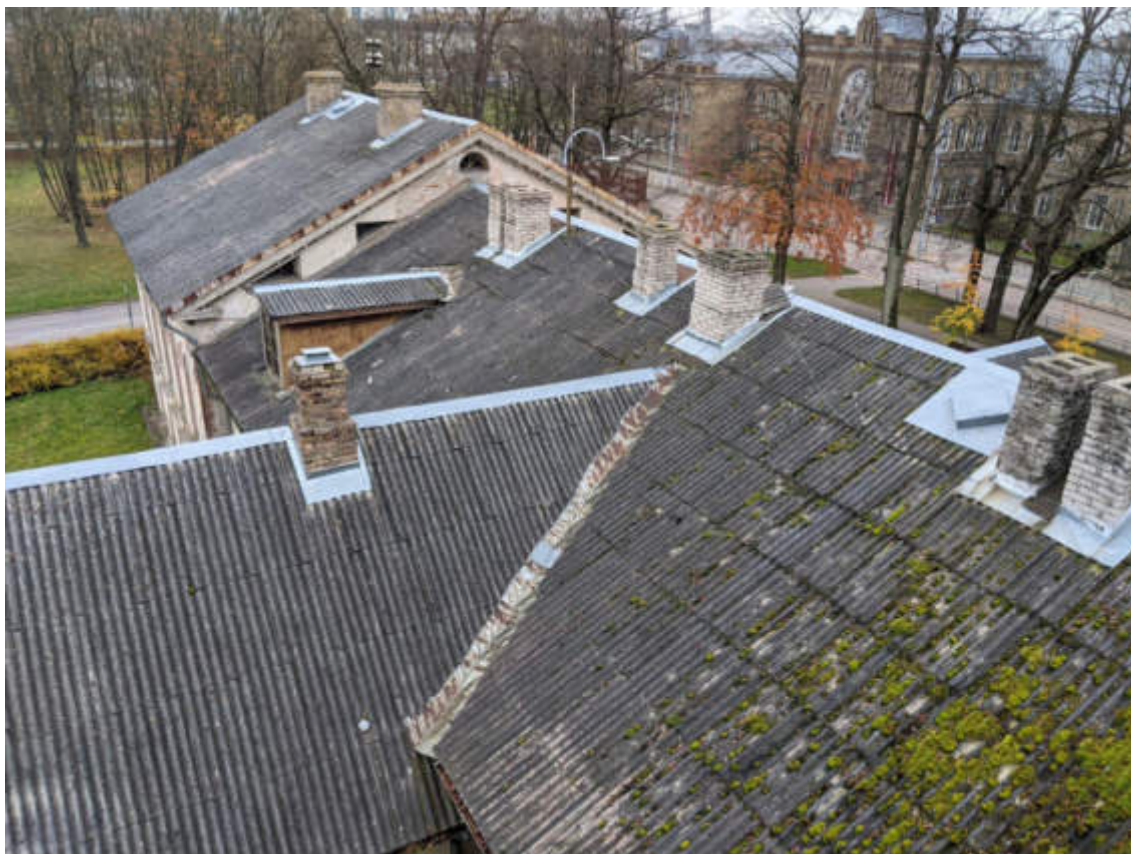
105.fotoattēls.  
A, A2 un B korpusu jumta segums.

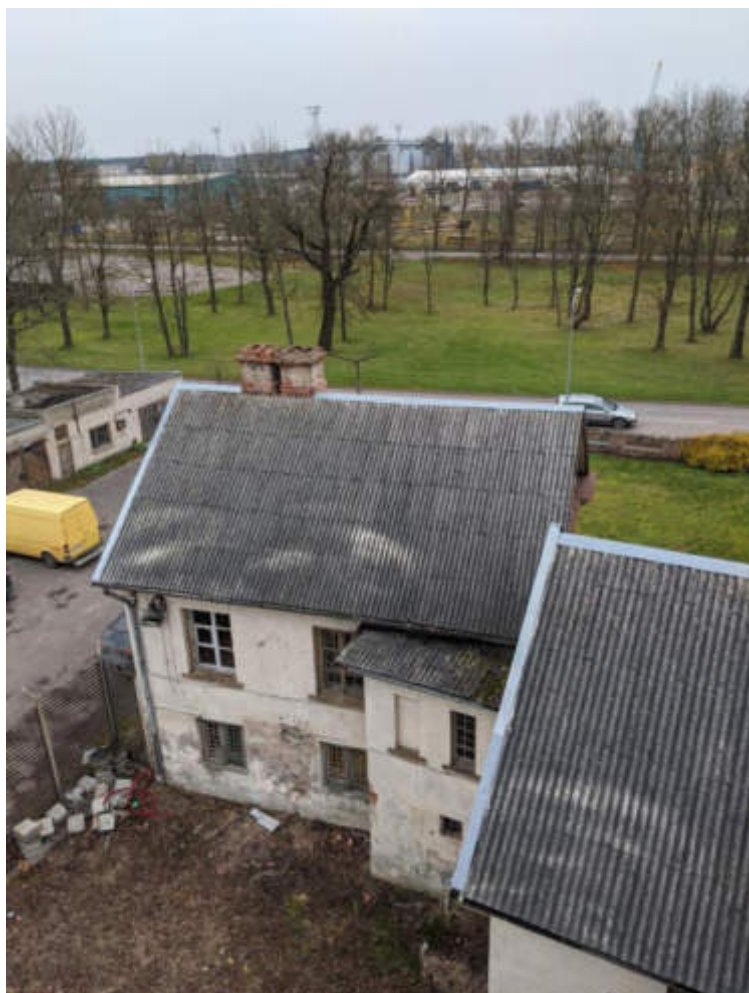
106.fotoattēls.  
A2 un C korpusu jumta  
segums.
