**Atskaite**  
**par nekustamā īpašuma – zemes un apbūves Kuldīgas**  
**ielā 2, Ventspils novērtēšanu**

**2026.gada 1.jūnijs**

2026.gada 1.jūnijā  
Reģ. Nr. K – 26/41

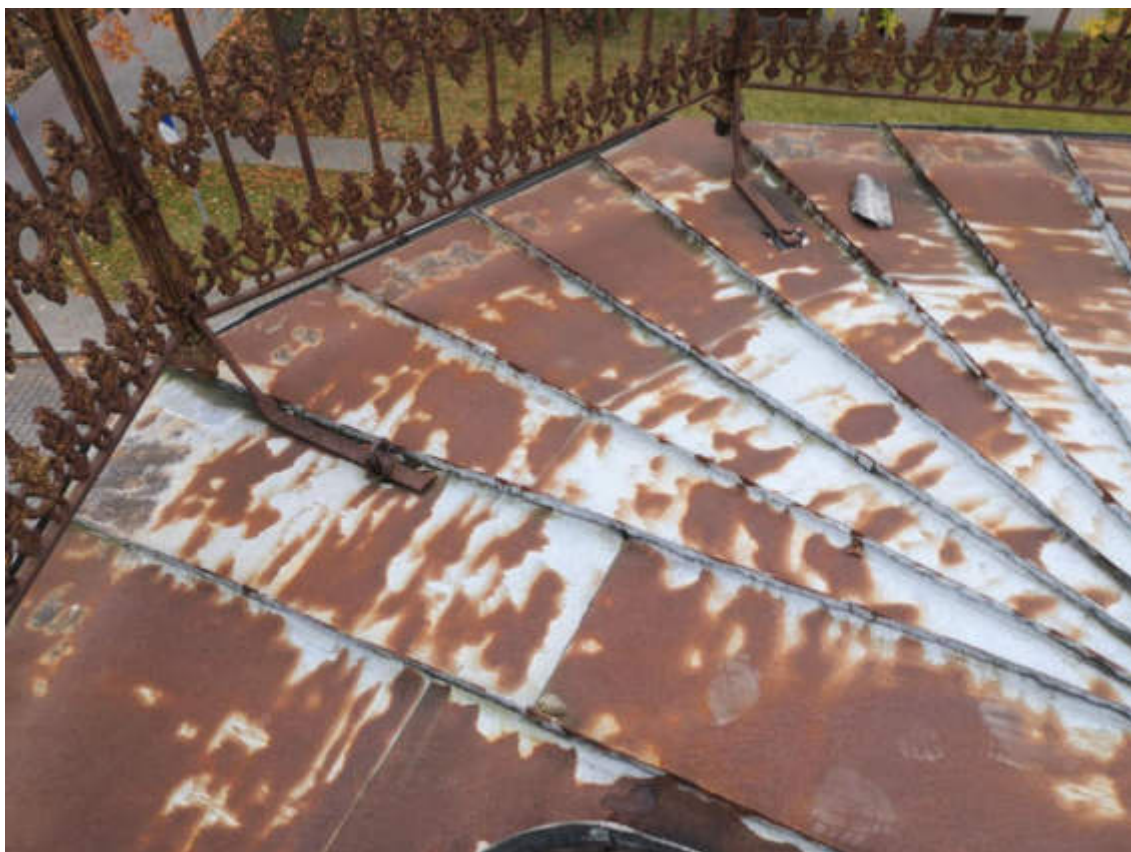
113.fotoattēls.

Rizalīta jumta segums, tā bojājumi un parapet konstrukcija.

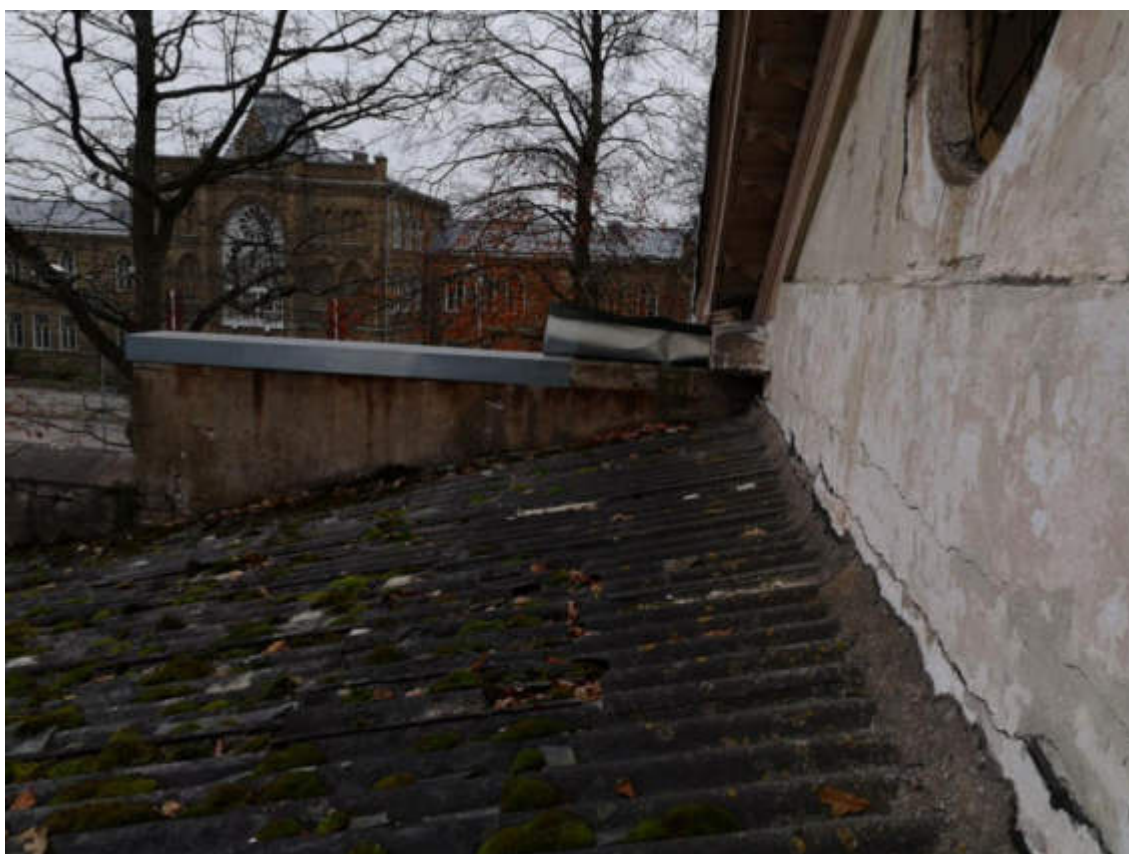
114.fotoattēls.

B1 korpusa parapet skārda nosega bojājumi.

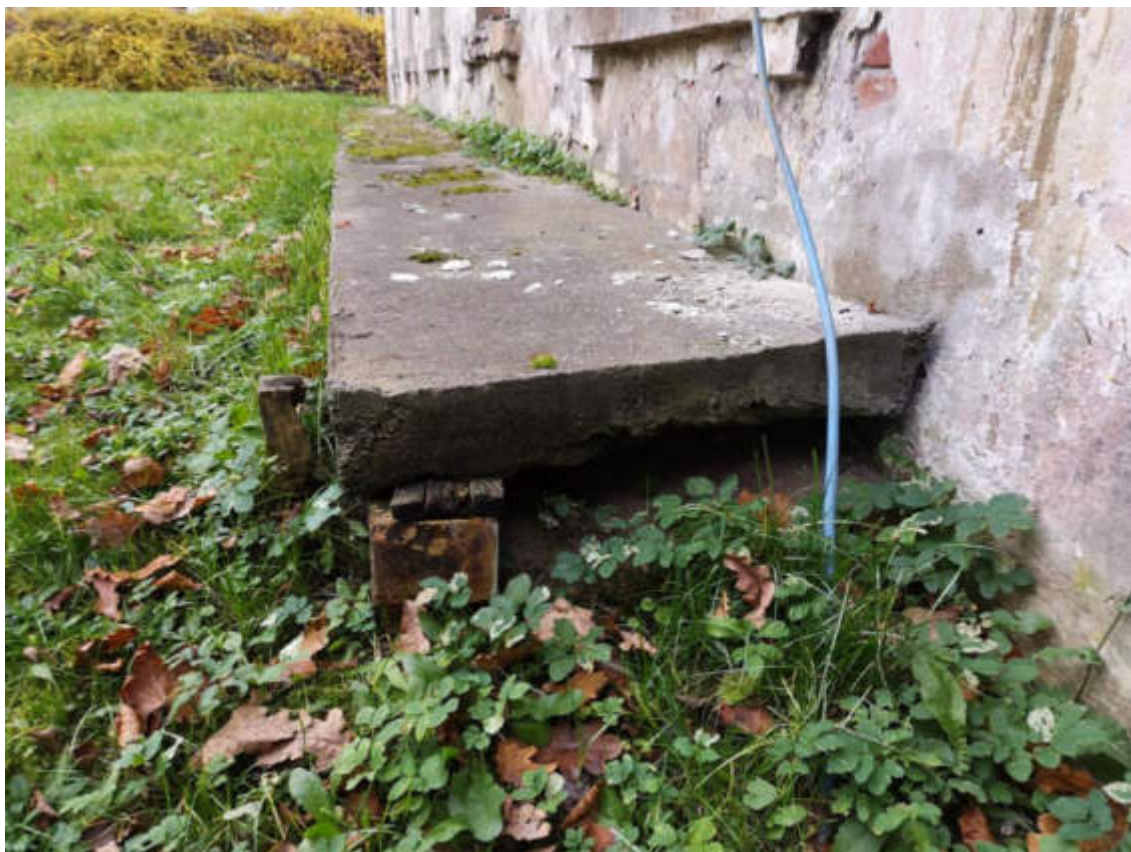
117.fotoattēls.

Sekundāri betonēta aizsargapmale un uzbērtā grunts ar kritumu prom no ēkas B korpusa paglama pusē.

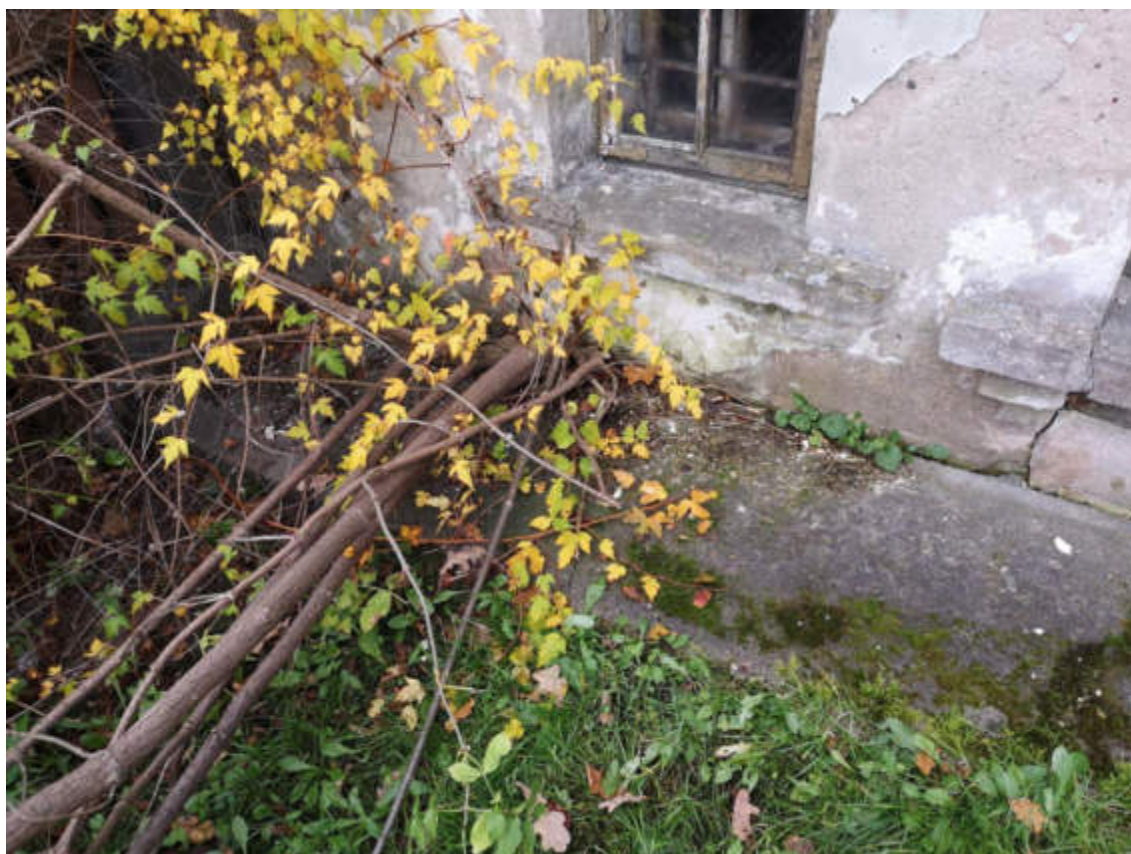
118.fotoattēls.

Koka sakņu radīti aizsargapmales un ēkas sienas bojājumi.

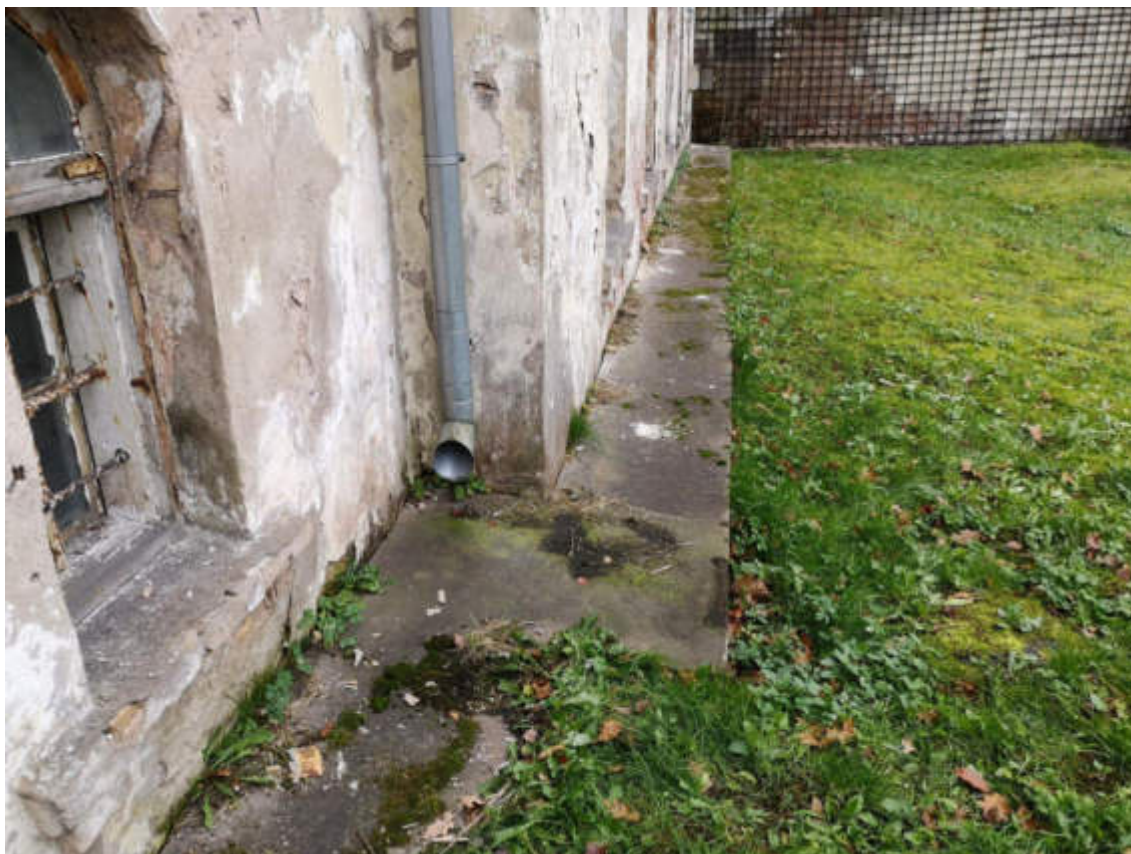
119.fotoattēls.

Sekundāri betonēta aizsargapmale un uzbērts grunts ar kritumu prom no ēkas B korpusa paglāma pusē.

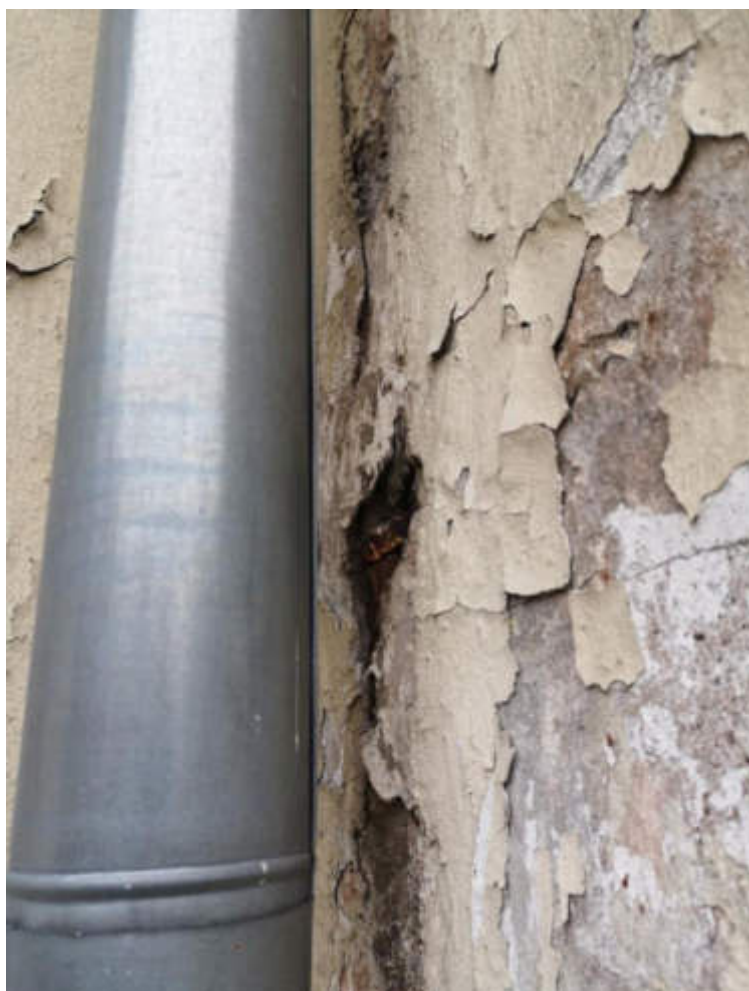
120.fotoattēls.

Korodējušas sākotnējo noteku stiprinājumu paliekas

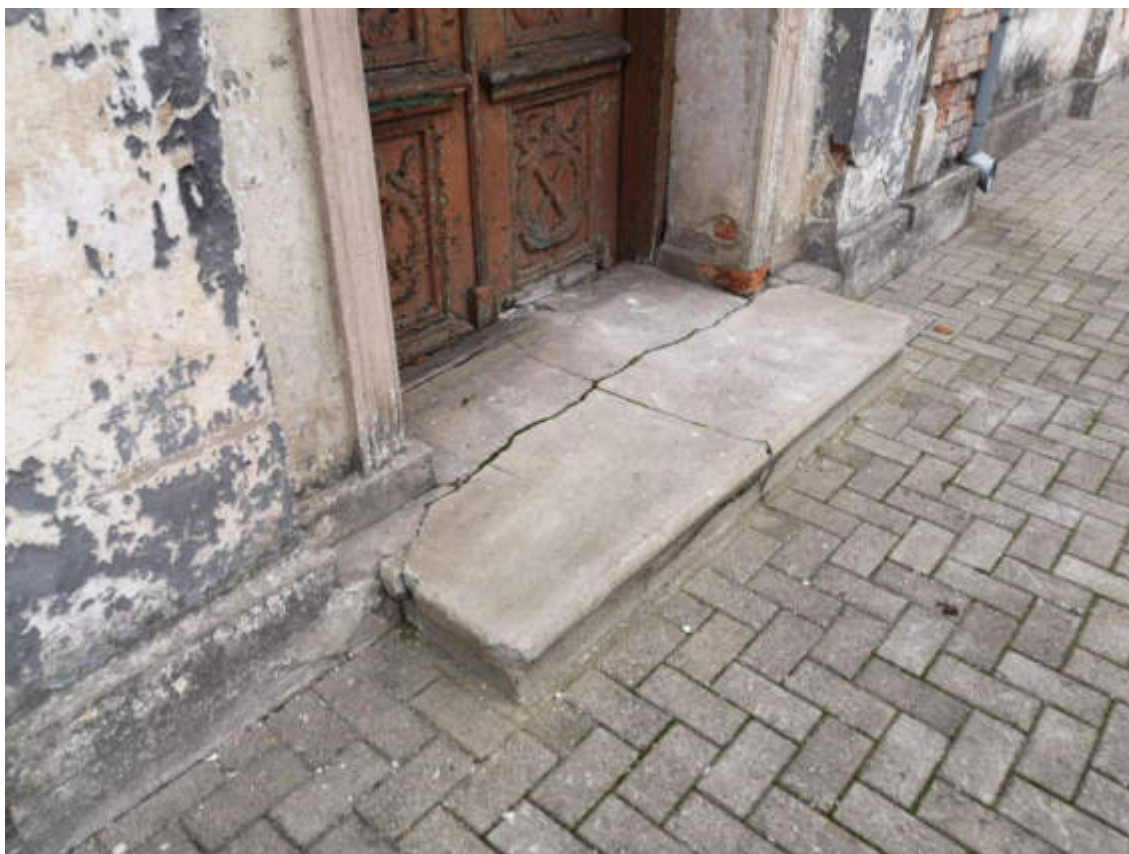
121.fotoattēls.  
Saplaisājis lievenis pie ieejas durvīm A korpusā.

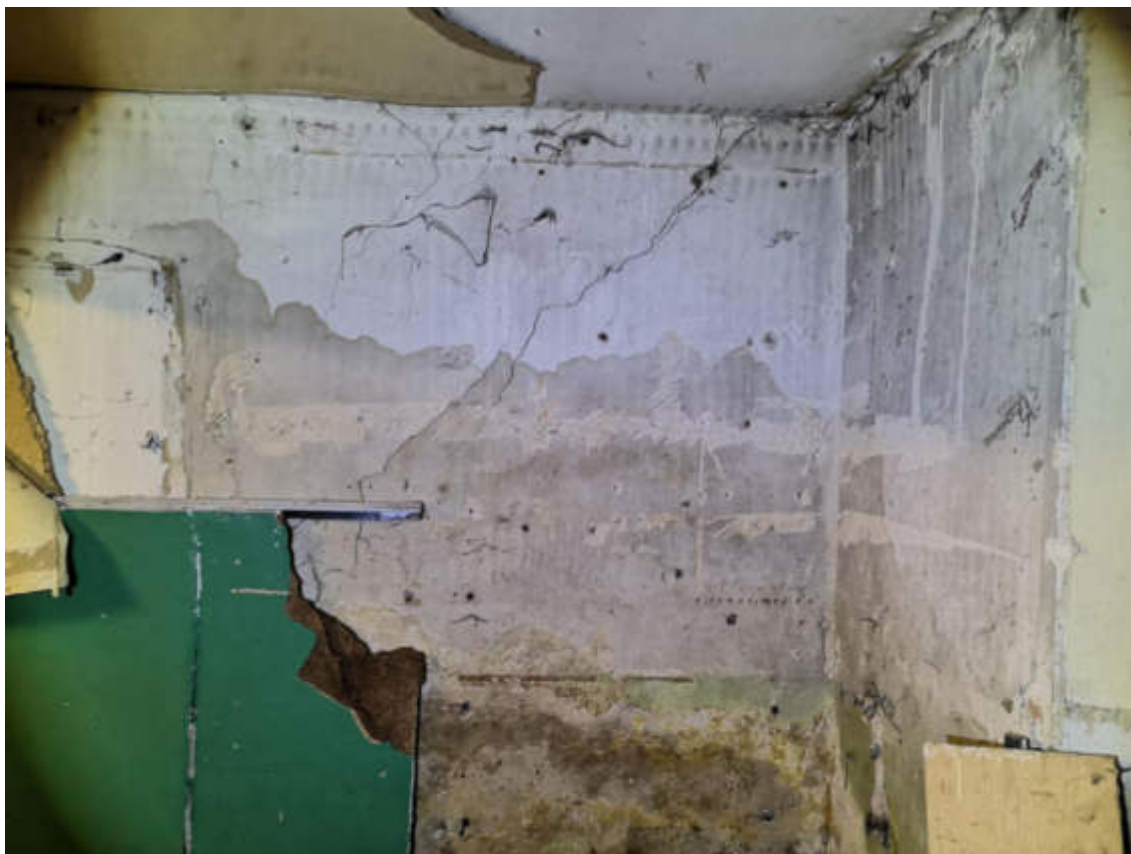
145.fotoattēls.  
Sēšanās radītas plaisas mūra iekšsienā.

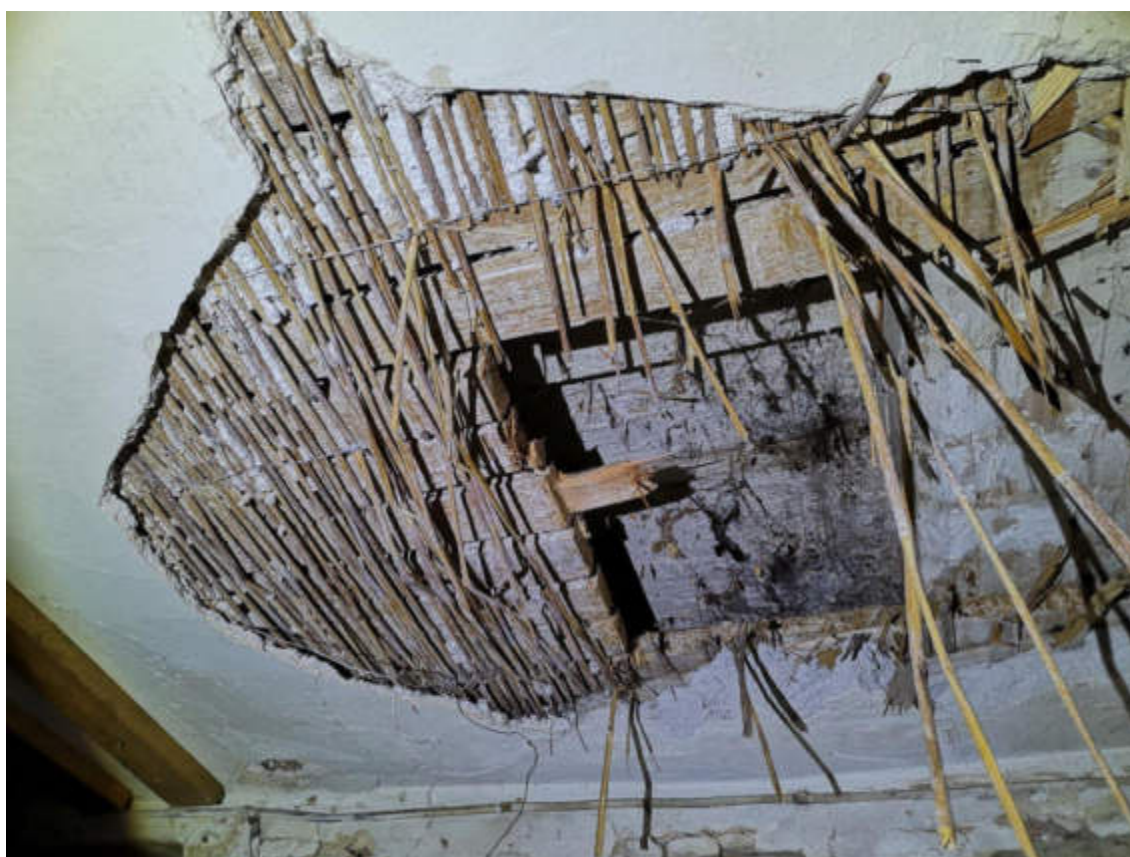
148.fotoattēls.

Griestu apdares un konstrukcijas atsegumi.

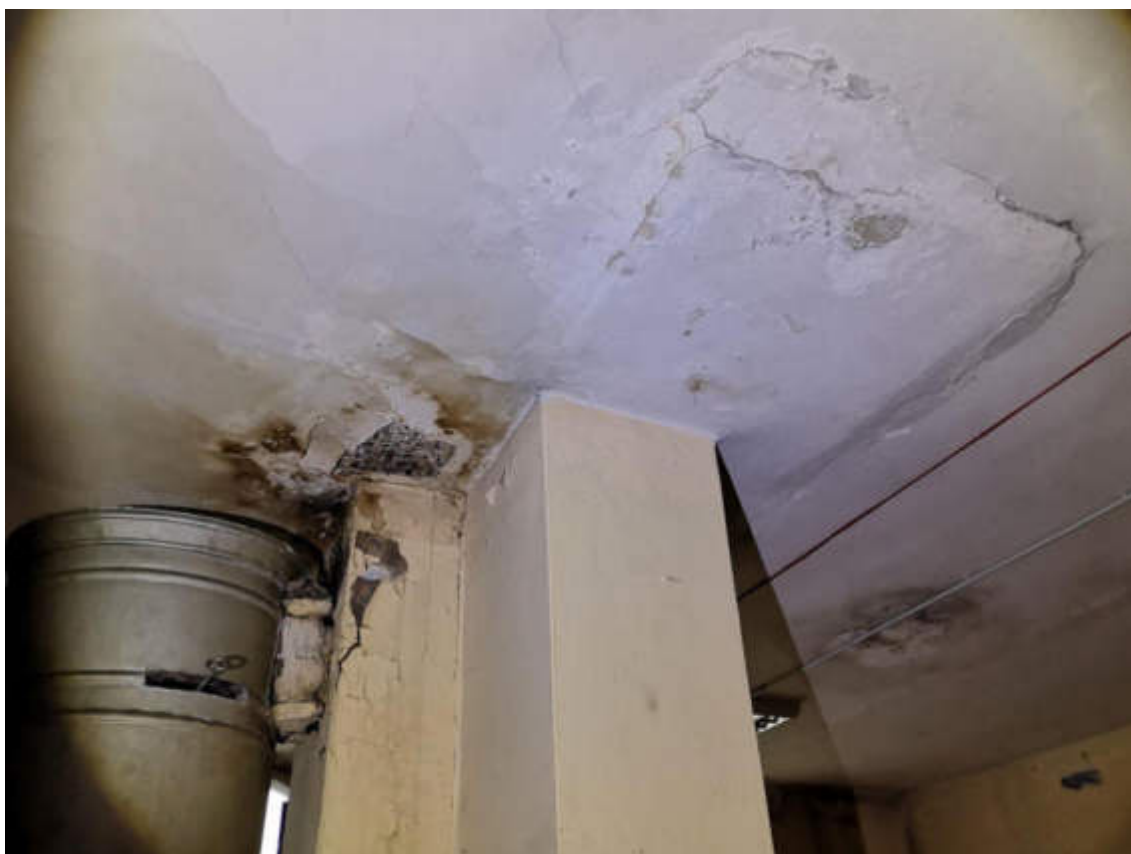
149.fotoattēls.

Griestu apdares un pārseguma konstrukciju bojājumi zonā ap skursteņiem.

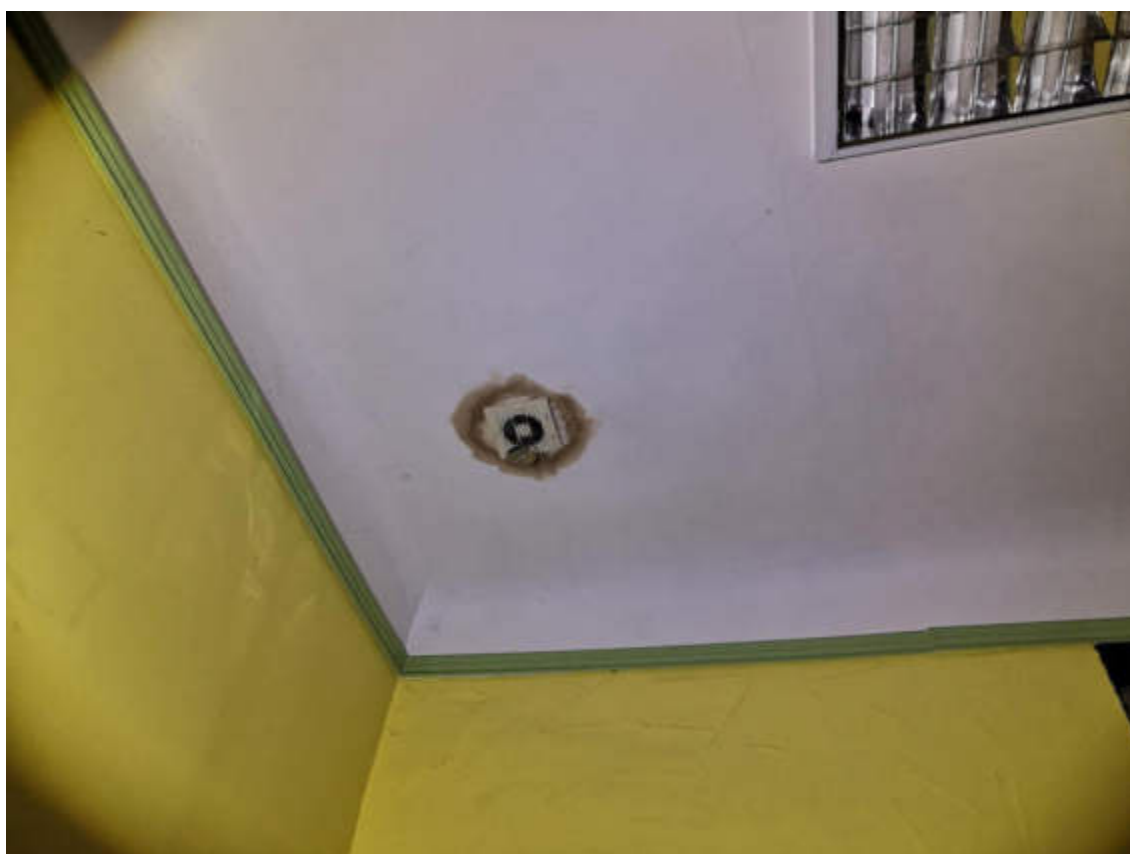
152.fotoattēls.

Griestu apdares un domājams, pārseguma konstrukciju bojājumi 2.stāvā

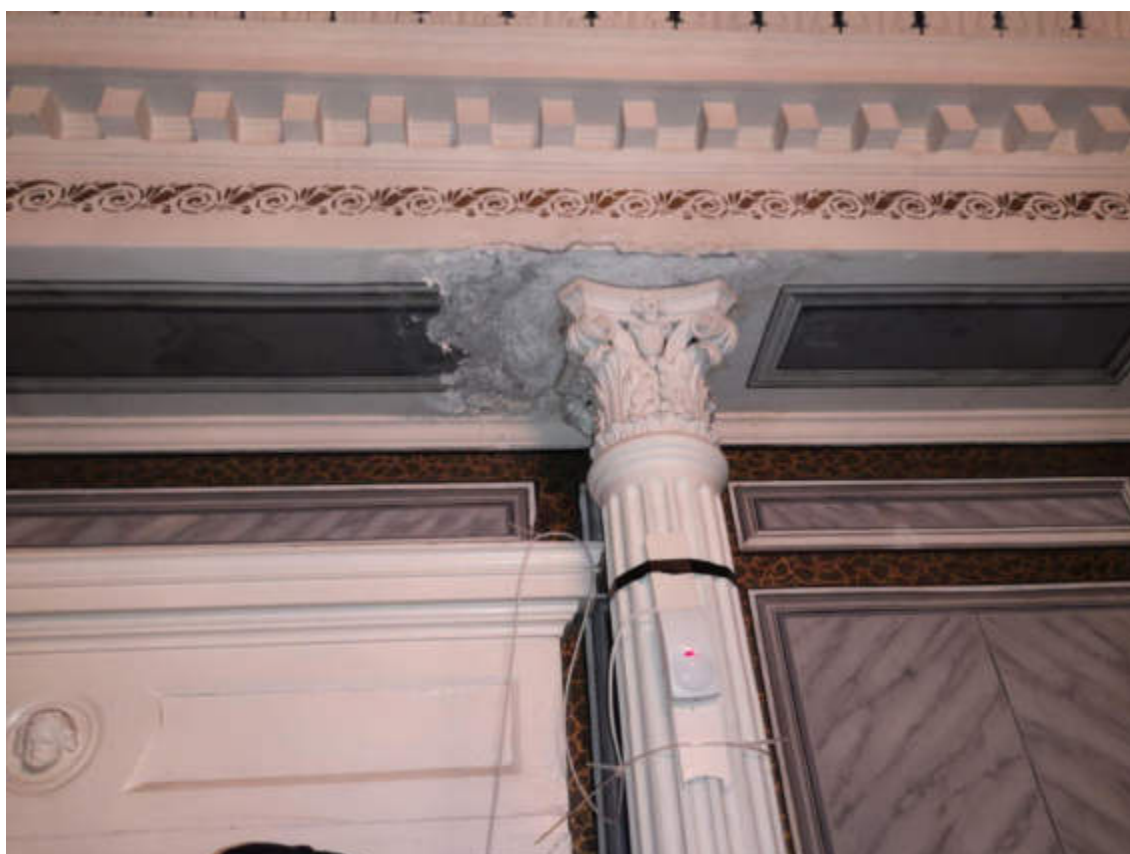
156.fotoattēls.

Svētku zāles mitruma izraisīti griestu konstrukcijas apdares bojājumi.

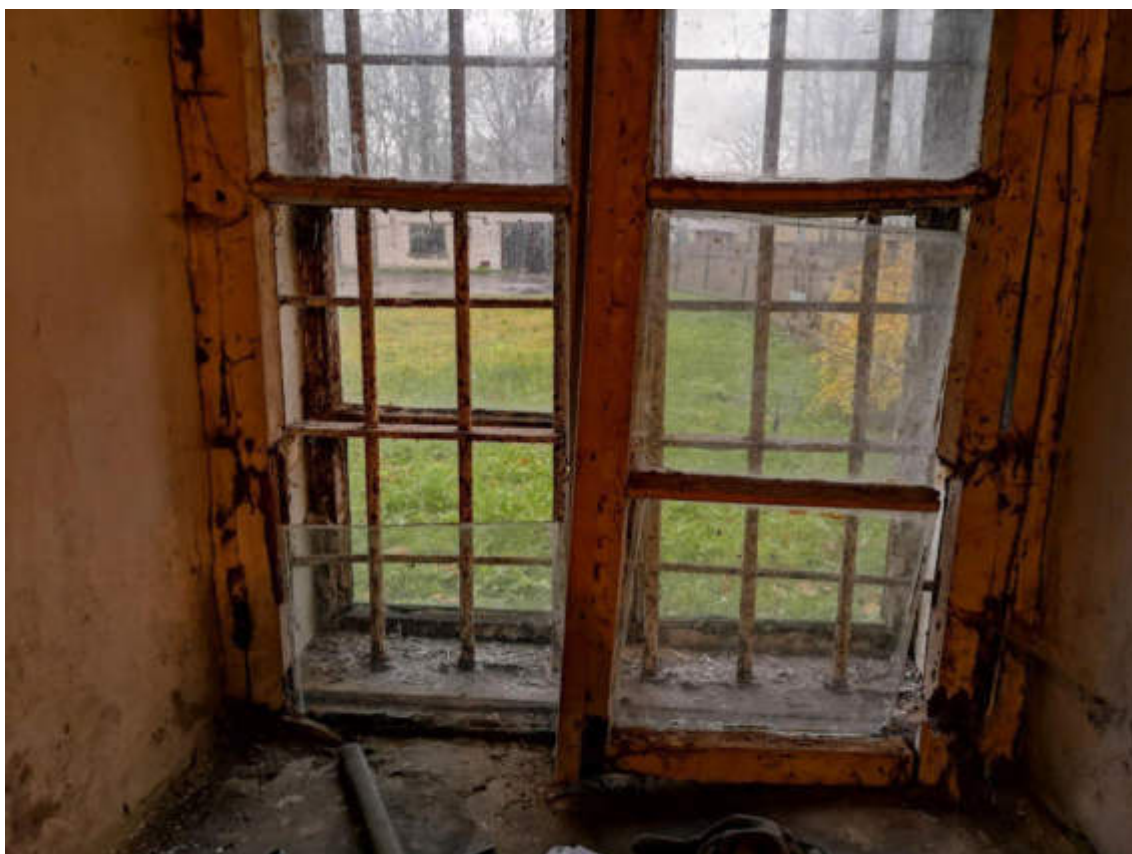
157.fotoattēls.  
Pilnīgi satrupējušas logu vērtņes

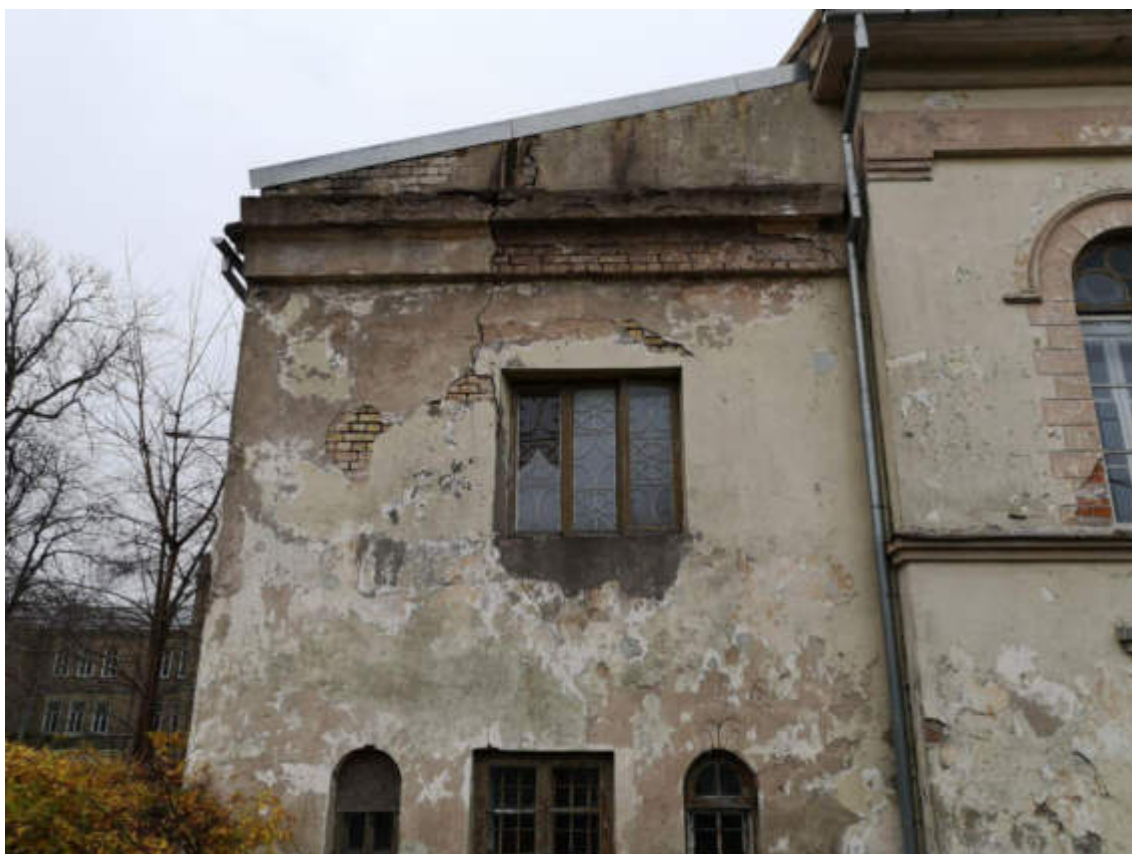
159.fotoattēls.

Pagalma un ielu fasāžu virsma apmesta ar ~25mm biezu grans-kaļķu javu. Pie D1 un C korpusu A un Z fasādēm sekundāri stiprināts metināts d22mm stiegrojuma siets (200x200mm). C korpusa A fasādes metāla siets 1.stāva līmenī daļēji apmests ar cementa javu. Iebrauktuves un Kuldīgas ielas fasādes veidotas ar bagātīgiem dekoriem. Ēku stūri akcentēti ar rustojumu, logi atdalīti ar pilastriem divu stāvu augstumā. To galos profilēti kapitēļi. Virs logiem taisna profilēta sandriku līnija. Virs 1.stāva logu sandrikiem reljefas rozetes. B korpusa fasāžu virsma pret Kuldīgas ielu veidota rustojumā. 2.stāva logi pārsegti ar rustotām pusloka arkām. Arku balstmezglos dekoratīvas kolonnas. B korpusam zem dzegas dekoratīva frīze. Rizālīta jumta daļai pa perimetru veidots dekoratīvs čuguna parapets. Parapeta konstrukcija ar kalta metāla elementiem stiprināta pie rizālīta jumta spārēm. B1 korpusa Ventspils ielas dzega un B korpusa pagalma puses starpdzega segtas ar skārdu. Tas apjomīgi korodējis. Visās fasādēs konstatēti apjomīgi apmetuma zudumi. Visizteiktākie zudumi cokola zonā. Uz apmetuma konstatēts plaisu tīkls. Atsevišķās vietās apmetums zaudējis sasaisti ar mūri. Šīs zonas uzskatāmas par bīstamām, jo lieli apmetuma fragmenti var nokrist uz ietves. Jumta dzegā konstatēti korodējuši metāla enkuri, kā rezultātā atdalījušies apmetuma un ķieģeļu fragmenti. D1 piebūves kuldīgas ielas Parapeta konstrukcija uzskatāma par bīstamu. Mūra plaisā iesakņojies ~1m garš koks, kura saknes plēš parapeta konstrukciju un daļa no tās ir kļuvusi nestabila. C korpusa dēļu dzega satrupējusi. D1 fasādē zudusi rozete virs galvenās ieejas. Apmetuma zudums sekundāri labots ar cementa javu. Daudzviet fasādē konstatēti dekoru profilu zudumi. No fasāžu virsmas atlupusi krāsa. Cokola zona segta ar bioapaugumu. Saplaisājis betona lievenis pie A korpusa galvenās ieejas. Fasāžu tehniskais stāvoklis vērtējams kā neapmierinošs.

B1 korpusa fasādes bojājumi. Plaisas, dzegas un apmetuma erozija.

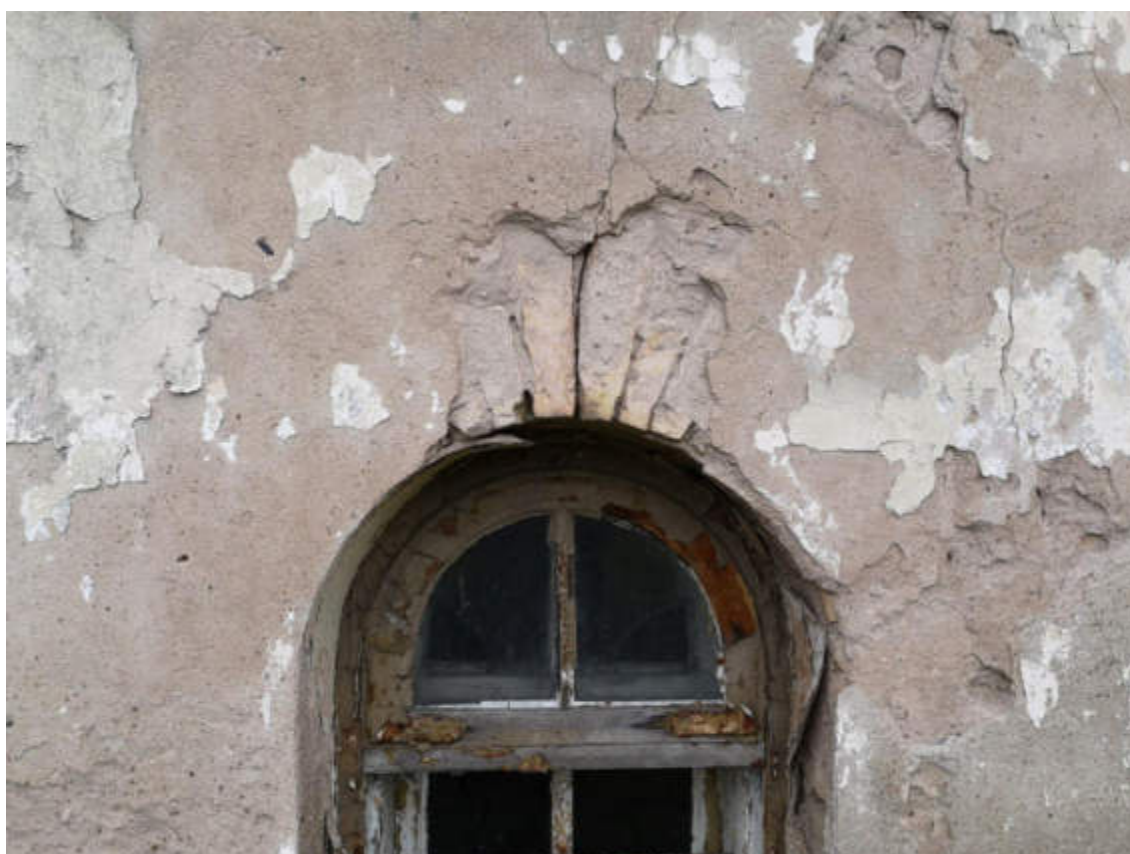
160.fotoattēls.

Fasādes apdares un loga bojājumi pagalma fasādē

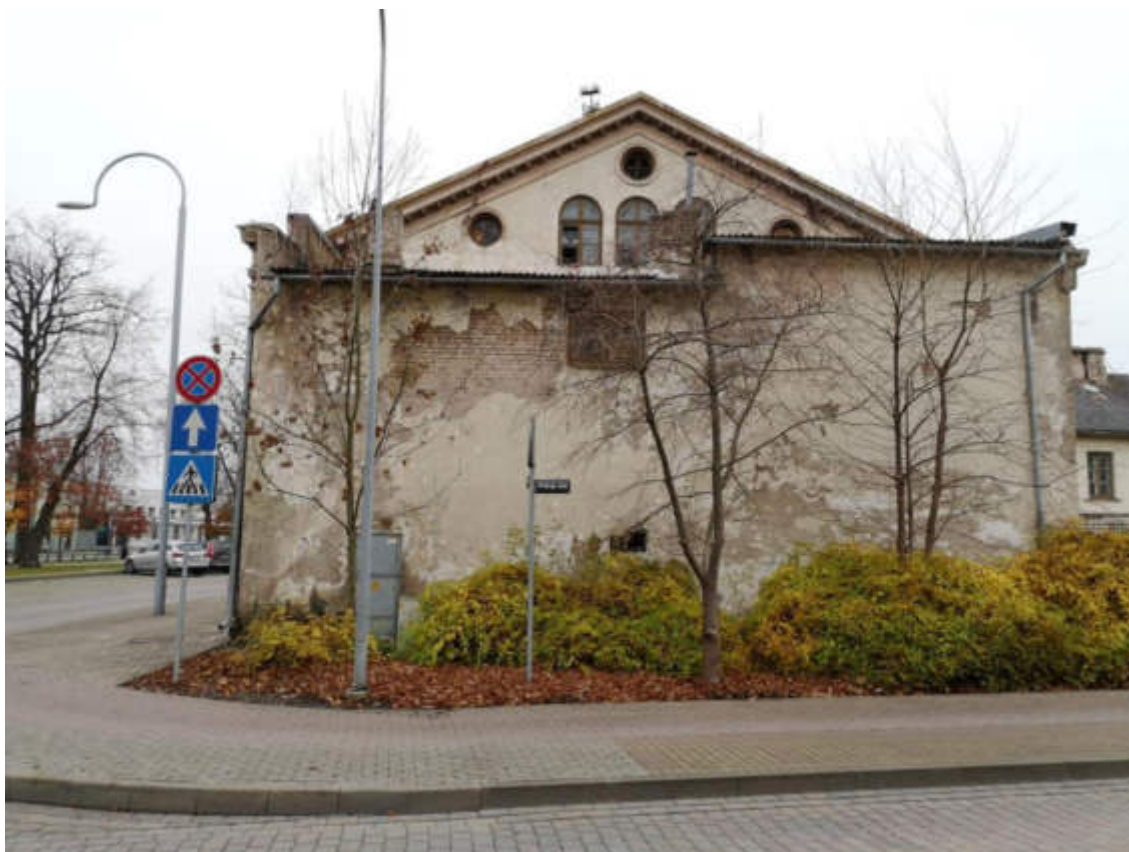
161.fotoattēls.  
B1 korpusa apdares un ārsienas bojājumi.

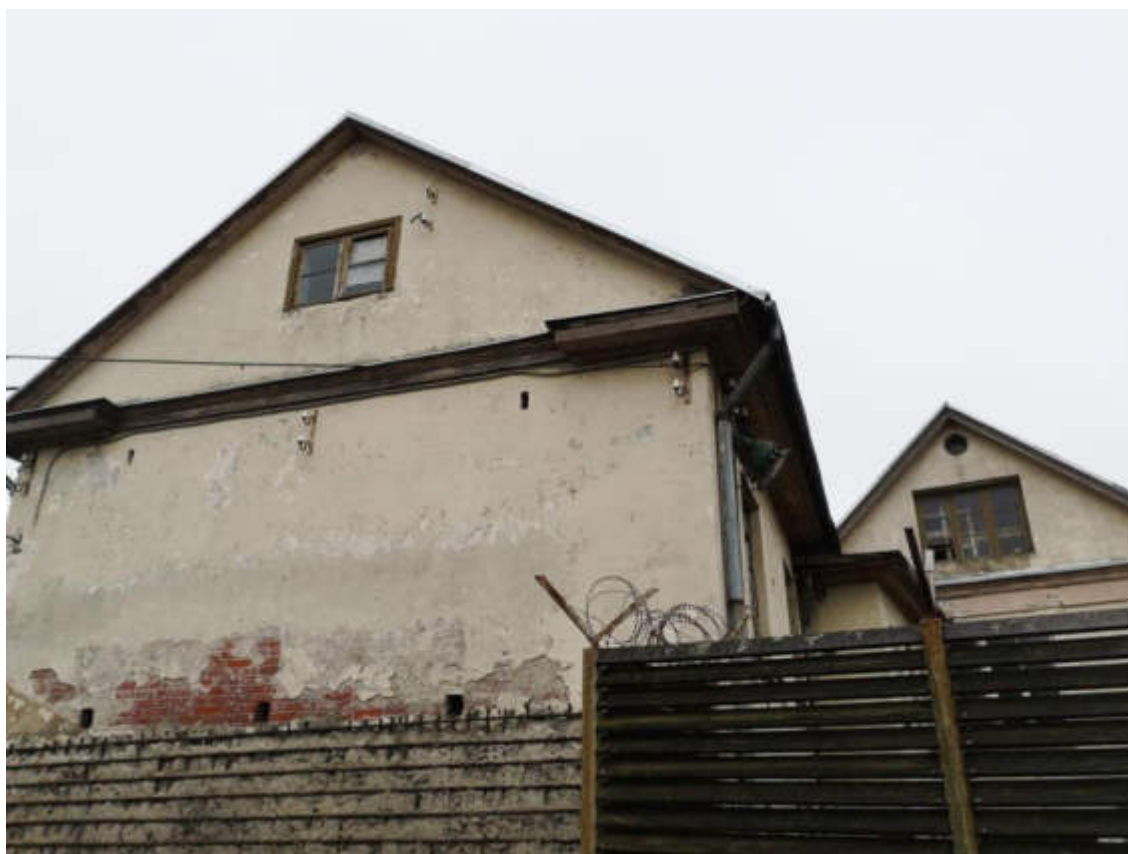
162.fotoattēls.  
Trupējusi C korpusa vēja kastes apdare.

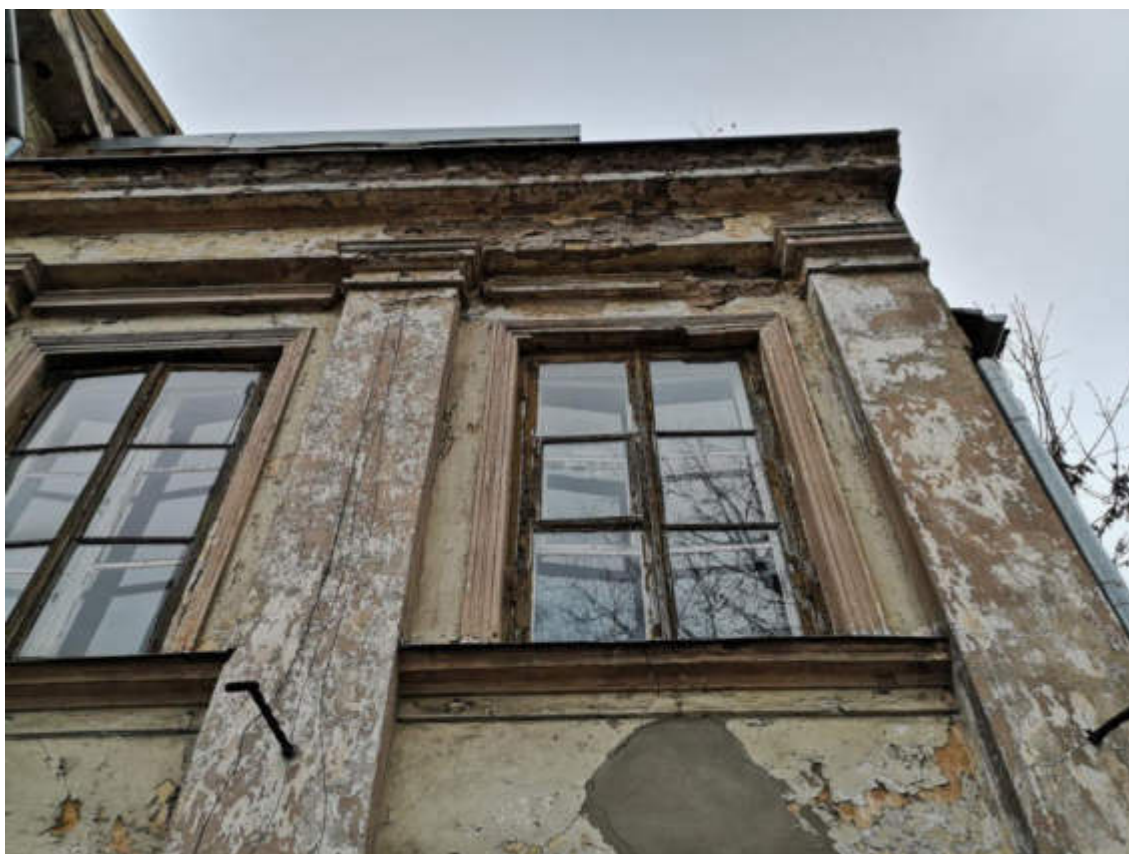
164.fotoattēls.  
B1 korpusa dzegas un apdares bojājumi

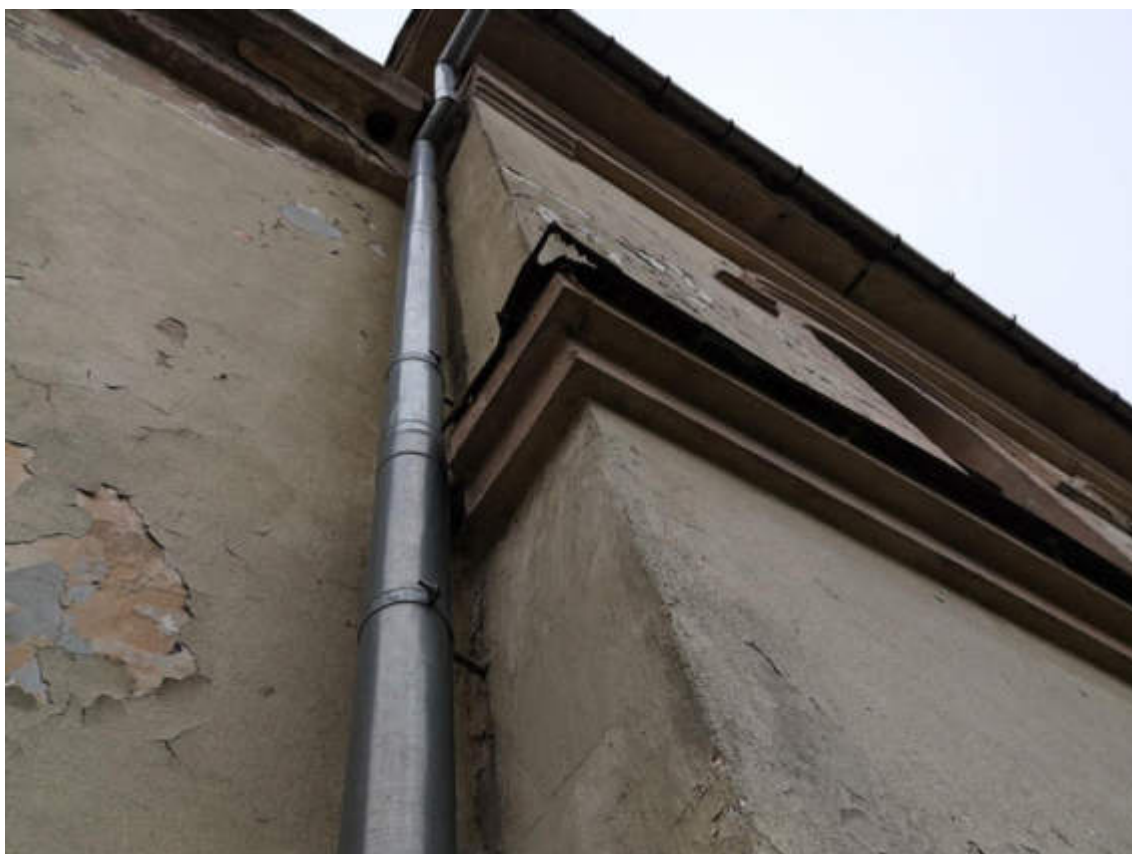
165.fotoattēls.

Starpdzegas nosežskārda bojājumi B korpusa pagalma fasādē.

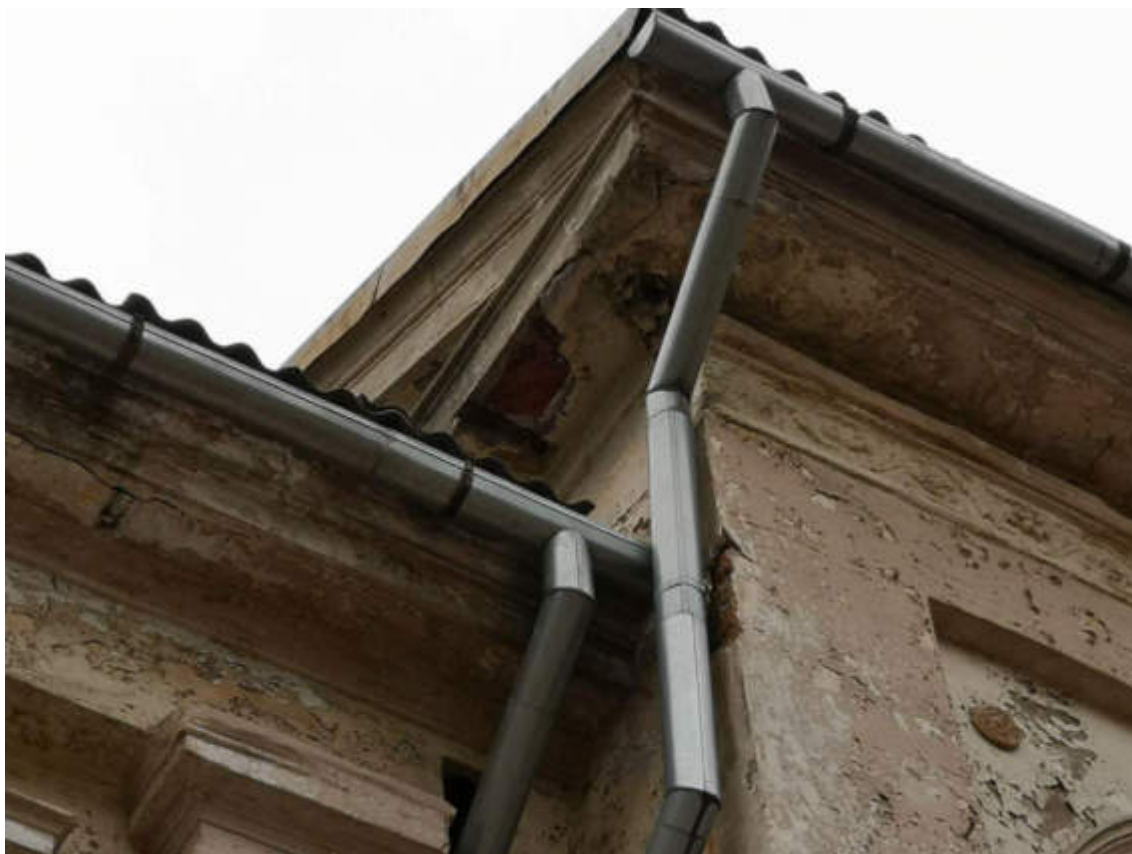
167.fotoattēls.

A un B korpusu dzegas bojājumi – korodējuši metāla enkuri, atdalījies apmetums.

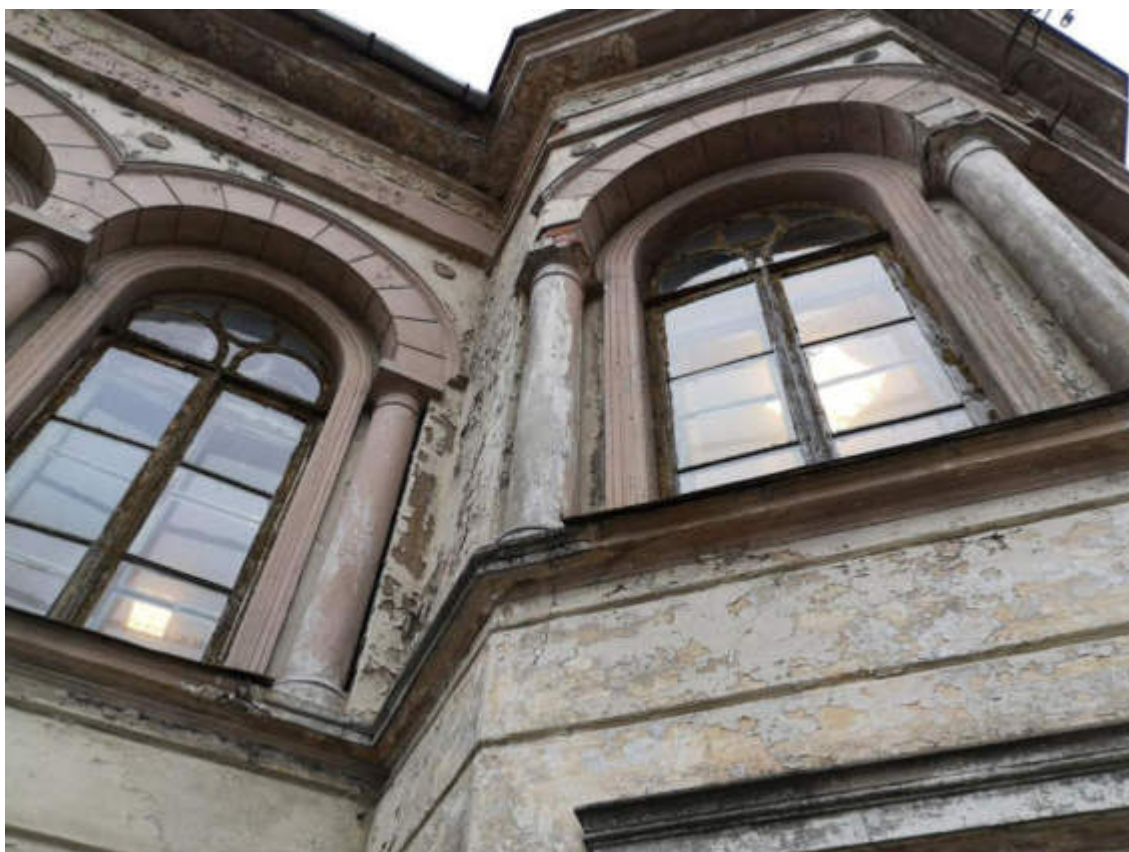
168.fotoattēls.

Rizalīta fasādes apdares bojājumi

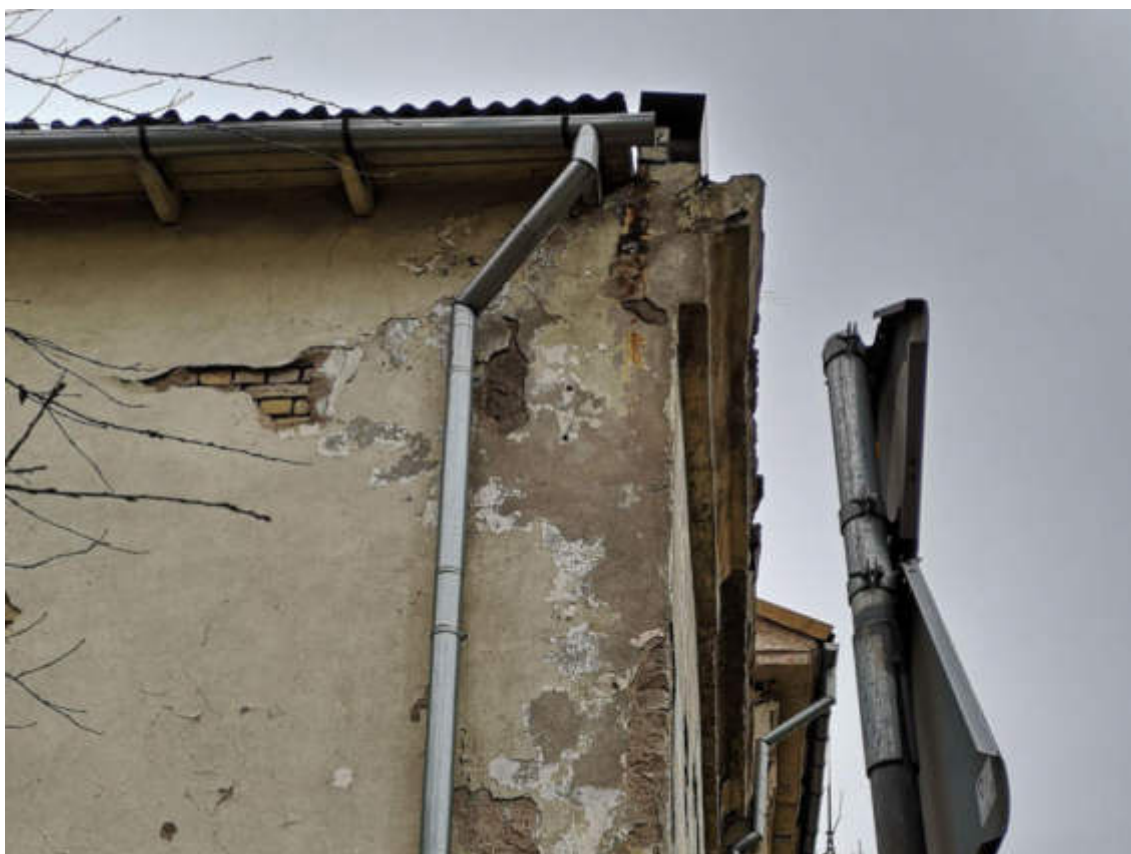
171.fotoattēls.  
B1 korpusa dzegas bojājumi.

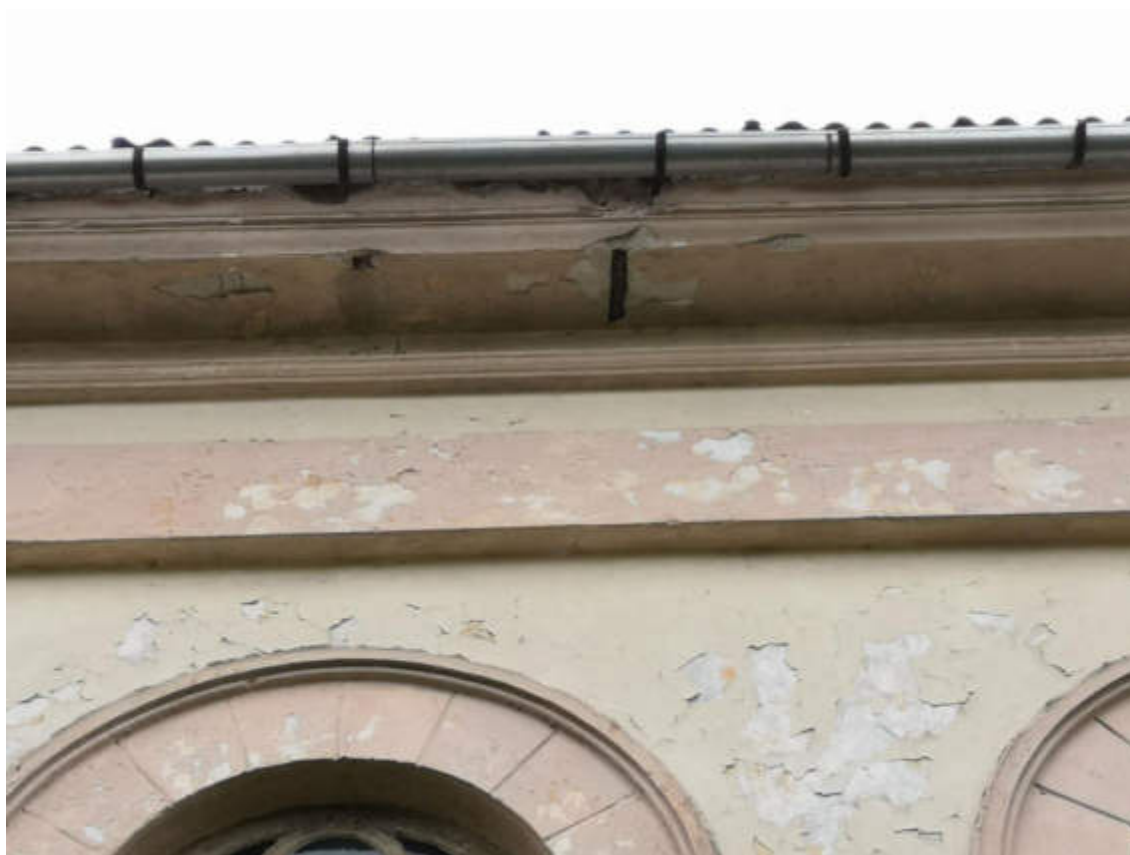
172.fotoattēls.  
Dzegas enkuru bojājumi pagalma fasādē.
