**Atskaite**  
**par nekustamā īpašuma – zemes un apbūves Kuldīgas**  
**ielā 2, Ventspils novērtēšanu**

**2026.gada 1.jūnijs**

2026.gada 1.jūnijā  
Reģ. Nr. K – 26/41

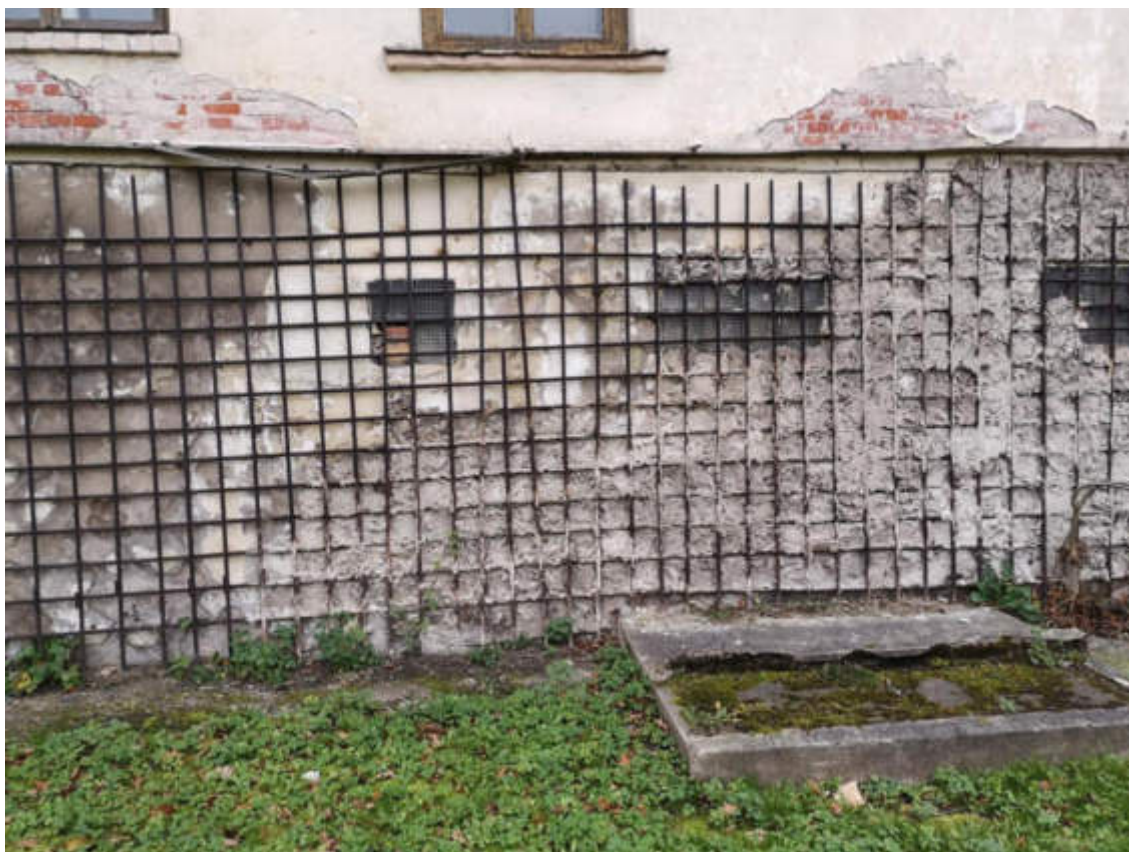
173.fotoattēls.

Pagalma un ielu fasāžu virsma apmesta ar ~25mm biezu grans-kaļķu javu. Pie D1 un C korpusu A un Z fasādēm sekundāri stiprināts metināts d22mm stiegrojuma siets (200x200mm). C korpusa A fasādes metāla siets 1.stāva līmenī daļēji apmests ar cementa javu. Iebrauktuves un Kuldīgas ielas fasādes veidotas ar bagātīgiem dekoriem. Ēku stūri akcentēti ar rustojumu, logi atdalīti ar pilastriem divu stāvu augstumā. To galos profilēti kapitēļi. Virs logiem taisna profilēta sandriku līnija. Virs 1.stāva logu sandrikiem reljefas rozetes. B korpusa fasāžu virsma pret Kuldīgas ielu veidota rustojumā. 2.stāva logi pārsegti ar rustotām pusloka arkām. Arku balstmezglos dekoratīvas kolonnas. B korpusam zem dzegas dekoratīva frīze. Rizālīta jumta daļai pa perimetru veidots dekoratīvs čuguna parapets. Parapeta konstrukcija ar kalta metāla elementiem stiprināta pie rizālīta jumta spārēm. B1 korpusa Ventspils ielas dzega un B korpusa pagalma puses starpdzega segtas ar skārdu. Tas apjomīgi korodējis. Visās fasādēs konstatēti apjomīgi apmetuma zudumi. Visizteiktākie zudumi cokola zonā. Uz apmetuma konstatēts plaisu tīkls. Atsevišķās vietās apmetums zaudējis sasaisti ar mūri. Šīs zonas uzskatāmas par bīstamām, jo lieli apmetuma fragmenti var nokrist uz ietves. Jumta dzegā konstatēti korodējuši metāla enkuri, kā rezultātā atdalījušies apmetuma un ķieģeļu fragmenti. D1 piebūves kuldīgas ielas Parapeta konstrukcija uzskatāma par bīstamu. Mūra plaisā iesakņojies ~1m garš koks, kura saknes plēš parapeta konstrukciju un daļa no tās ir kļuvusi nestabila. C korpusa dēļu dzega satrupējusi. D1 fasādē zudusi rozete virs galvenās ieejas. Apmetuma zudums sekundāri labots ar cementa javu. Daudzviet fasādē konstatēti dekoru profilu zudumi. No fasāžu virsmas atlupusi krāsa. Cokola zona segta ar bioapaugumu. Saplaisājis betona lievenis pie A korpusa galvenās ieejas. Fasāžu tehniskais stāvoklis vērtējams kā neapmierinošs.

Sekundāri izbūvēts metinātu tērauda stiegrojumu siets pie C korpusa 1.stāva ārsienām.

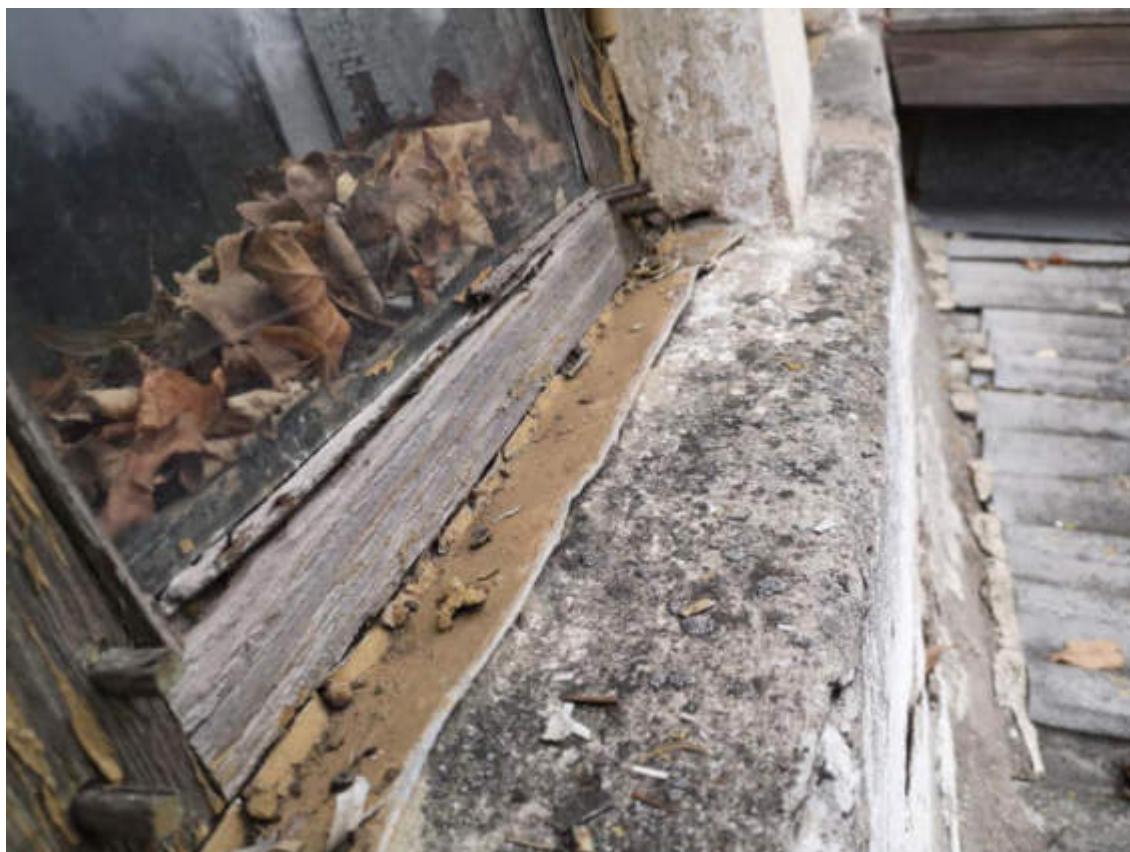
174.fotoattēls.

Loga palodzes fragments B korpusa gala sienā.

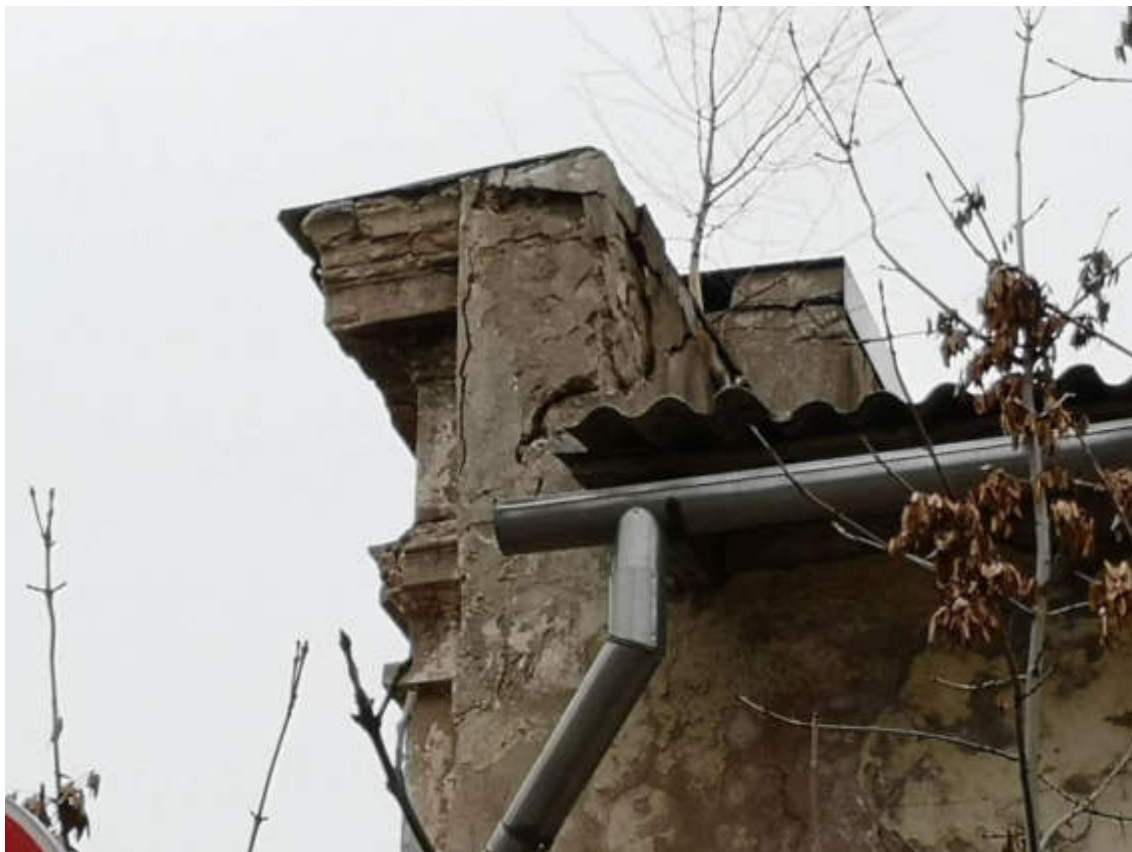
175.fotoattēls.

Bīstami saplaisājis B1 korpusa parapeta konstrukcijas fragments pret Ventspils ielu

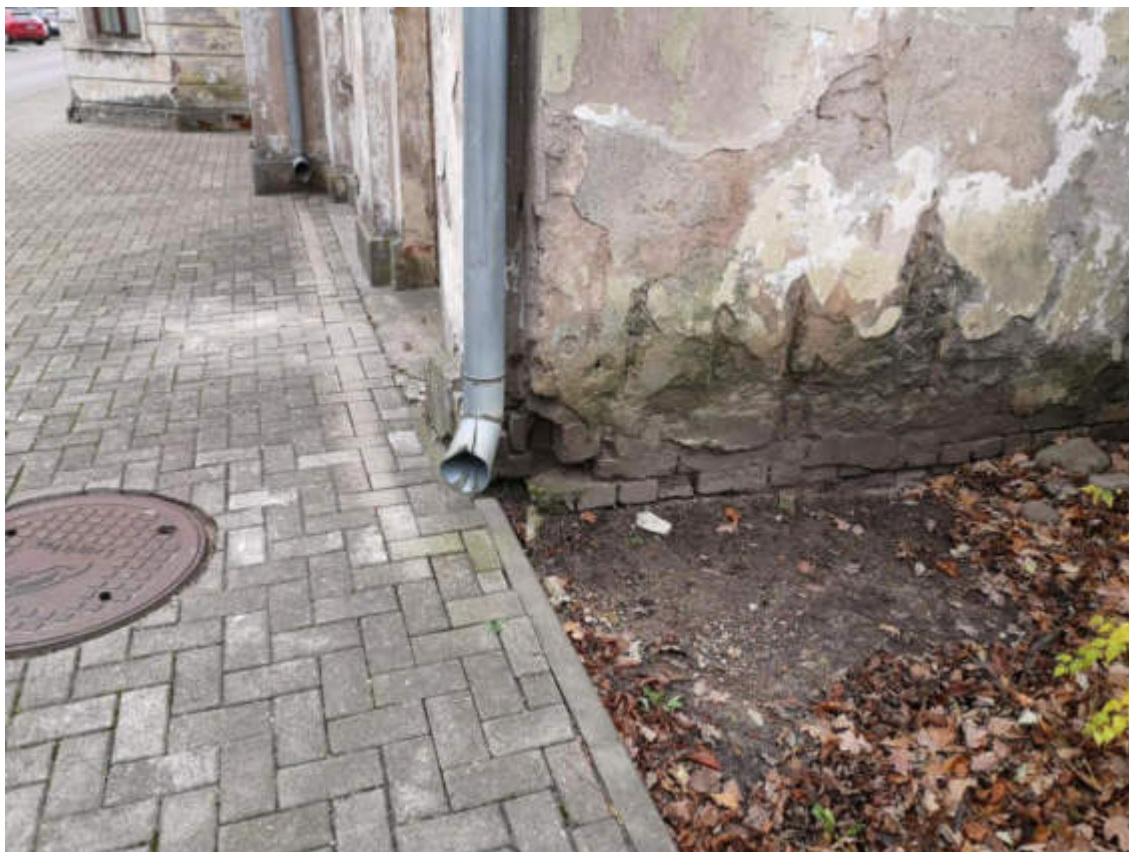
176.fotoattēls.

Erodējis ārsienu mūra fragments. Cokola bioerozija.

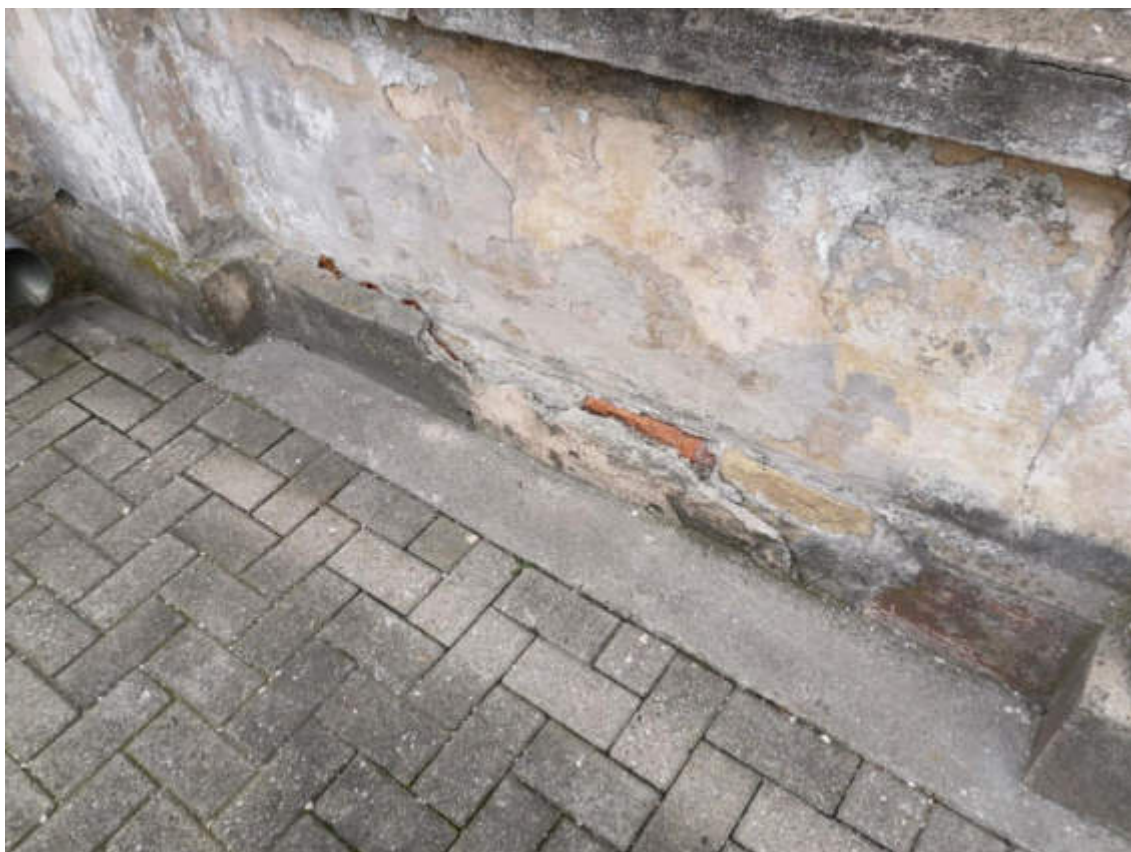
177.fotoattēls.  
Apmetuma fragment zudums.

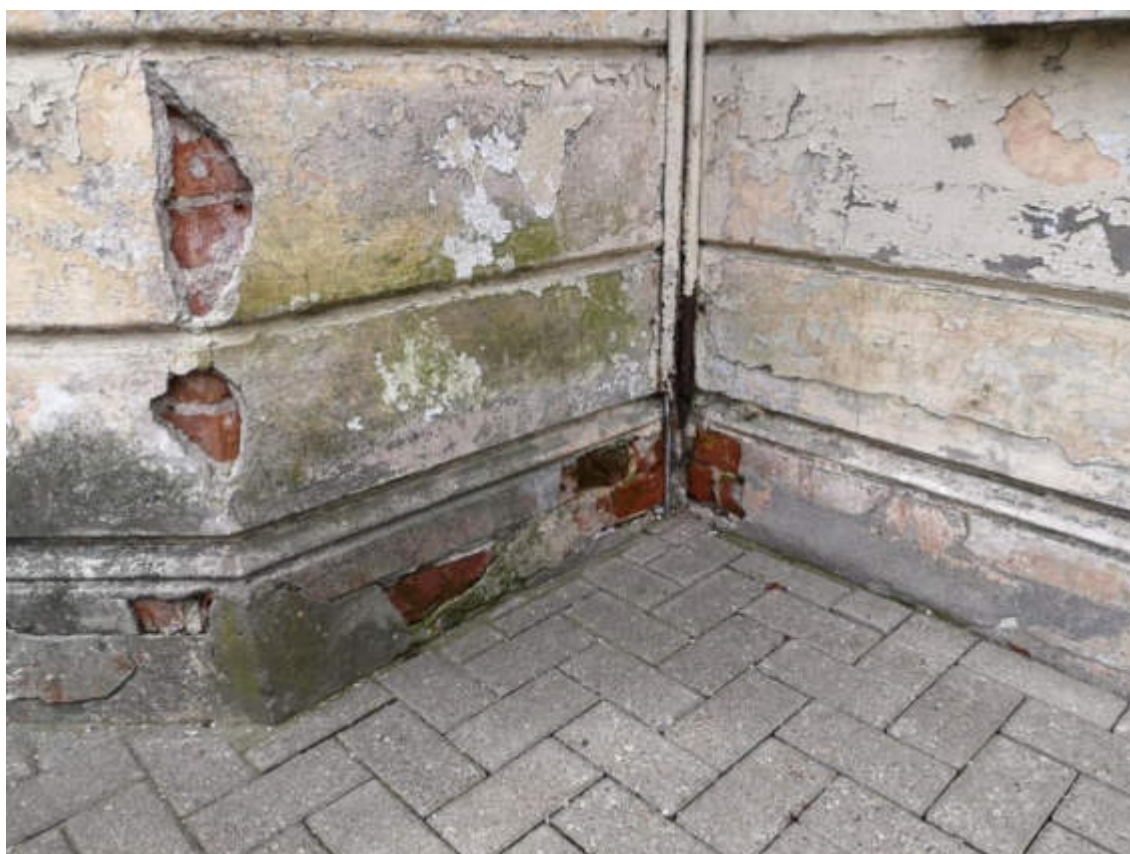
178.fotoattēls.  
Apmetuma fragmentu zudumi. Cokola bioerozija.
