## Būves tehniskās apsekošanas atzinums

Banka, 2100 009 1301 001, 2100 009 1301, Baznīcas iela 22, Rēzekne, LV4601

VAS "Valsts nekustamie īpašumi" IZD/2023-VV/2537/16 no 14.06.2025.

Atzinums izsniegts 2025. gada 8.augustā

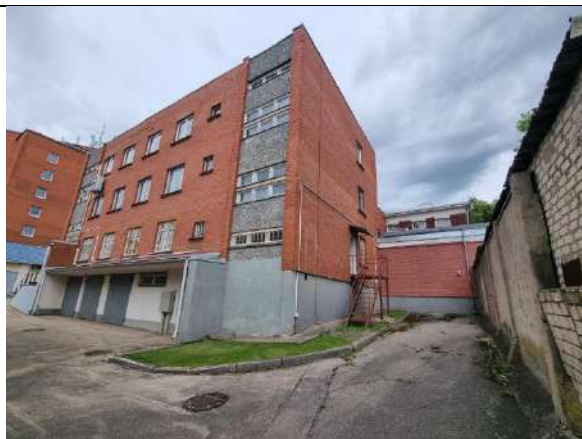
| Apsekošanas objekta vai apsekošanas priekšmeta nosaukums | | Tehniskais nolietojums (%) |
|---|--|---|
| <p>Ap apsekojamo ēku izbūvēti betona bruģakmens ietvju segumi un asfaltbetona brauktuves. Asfaltbetona segumiem lokāli bojājumi, mehāniski bojātas apmales (3.1.1., 3.1.2. att.). Ielas pusē bruģakmens apmierinošā stāvoklī (3.1.3. att.). Iekšpagalmā lokālās zonās bruģakmens nolietojies un aizaudzis ar zālāju (3.1.4. att.).</p> <p>Kopumā apmierinošā stāvoklī. Jāveic seguma lokāli remontdarbi un attīrīšana no zālāja.</p> | | |

3.1.1. att. Asfaltbetona segums, lokāli seguma bojājumi

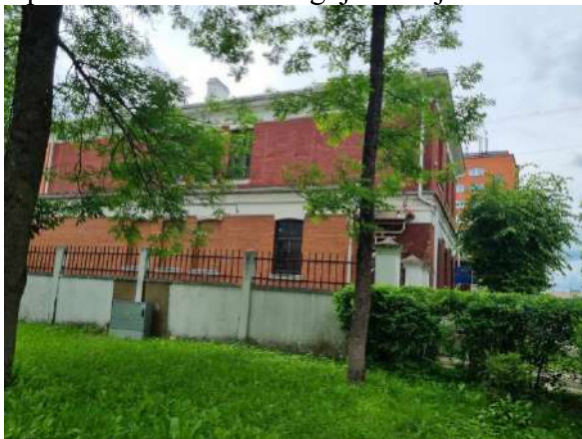
Ap ēkas teritoriju izbūvēts betona nožogojums ar metāla kaluma paneļu posmiem (3.4.1. att.). Metāla kaluma posmiem attīstījusies virspusēja korozija, betona posmiem lokāli betona izdrupumi un virspusēja stiebrojuma korozija, apdares slānis izbalējis, apaudzis ar veģetatīviem

3.4.1. att. Teritorijas nožogojums

Nepieciešams veikt nožogojuma atjaunošanu un teritorijas vārtu nomaiņu.

| 3.4.1. | Metāla kaluma posmiem attīstījusies virspusēja korozija, betona posmiem lokāli betona izdrupumi un virspusēja stiegrojuma korozija, apdares slānis izbalējis, apaudzis veģetatīviem apaugumiem un virsmām novērojamas sīkplaisas.<br>Uzstādītie teritorijas vārti nolietojušies. | Nepieciešams veikt nožogojuma atjaunošanu un teritorijas vārtu nomainu. |

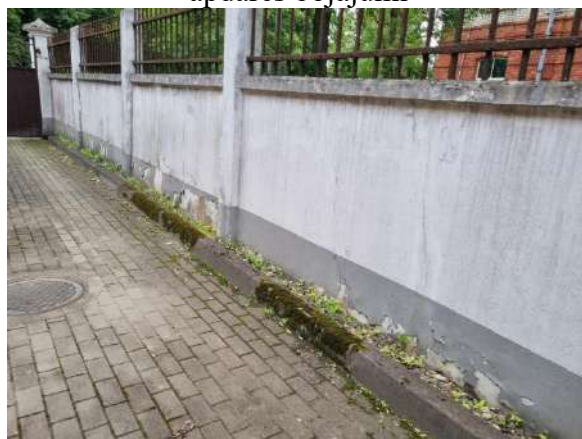
apaugumiem apaugumiem un virsmām novērojamas sīkplaisas (3.4.2. – 3.4.6. att.). Uztādītie teritorijas vārti nolietojušies.

3.4.4. att. Teritorijas nožogojums, apdares bojājumi

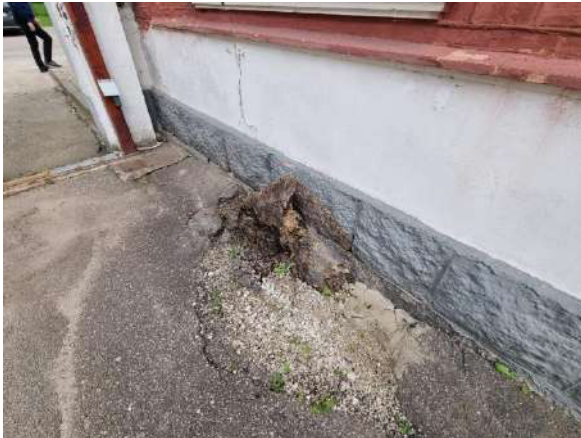
| <p>Ēkas ārsienas pamati izbūvēti no dzelzsbetona lentveida pamatiem, vēsturiskajā ēkas daļā no laukakmeņu un ķieģeļu mūra.</p> <p>Apsekošanas laikā konstatētas pamatu nevienmērīgas sēšanās plaisas.</p> <p>Kopumā ēkas pamati un pamatne atbilst Būvniecības likuma 9.panta 1.punkta “Mehāniskā stiprība un stabilitāte” prasībām. Apsekošanas brīdī konstatēto plaisu platums neietekmē ēkas mehānisko stiprību.</p> <p>Ēkas ārējā perimetrā izbūvētas monolītā betona un asfaltbetona aizsargapmales.</p> <p>Aizsargapmales ar iesēdumiem un virsmas bojājumiem, atsevišķās zonās pie pamatiem bija ieauguši koki un ir saglabājušies to celmi (4.1.2.1. – 4.1.2.4. att.).</p> | |
| 4.1.2.1. att. Aizsargapmales virsmas bojājumi, pie pamatiem saglabājies koka celms | 4.1.2.2. att. Aizsargapmales virsmas bojājumi, pie pamatiem saglabājies koka celms |

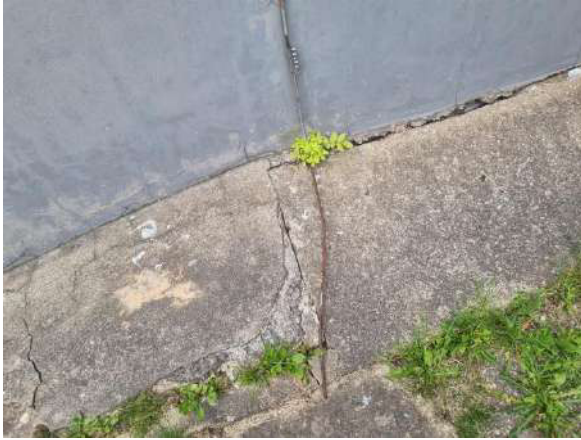
| 4.1.2.3. att. Aizsargapmales virsmas bojājumi un plaisas | 4.1.2.4. att. Aizsargapmales virsmas bojājumi |

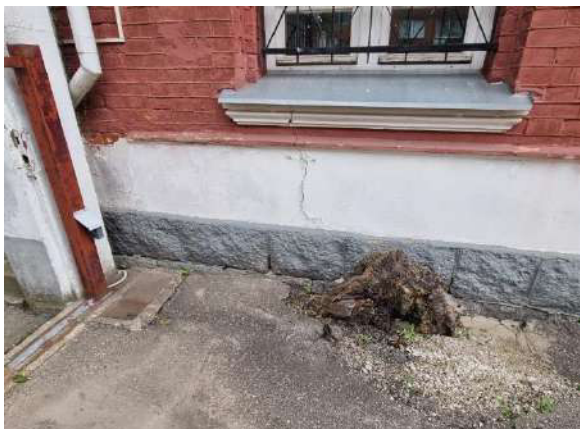
| <p>Nesošās sienas izbūvētas no ķieģeļu mūra.</p> <p>Atsevišķām sienām novērojamas nevienmērīgas sēšanās plaisas, kā arī konstrukciju termisku deformāciju izraisītas plaisas (4.2.1. – 4.2.8. att.). Atsevišķās plaisām bijušas uzstādītas ģipša markas plaisu attīstības novērošanai (4.2.8. att.). Nav saņemta informācija par veiktā monitoringa rezultātiem.</p> <p>3.stāva apjomā konstatēta lokāla sala un mitruma iedarbības izraisīta mūra erozija (4.2.9., 4.2.10. att.).</p> <p>Nesošo mūra sienu tehniskais stāvoklis ir vērtējams kā apmierinošs un atbilstošs Būvniecības likuma 9.panta “mehāniskā stiprība un stabilitāte” prasībām. Apsekošanas brīdī konstatēto plaisu platums neietekmē ēkas mehānisko stiprību.</p> | |
| 4.2.1.1. att. Nevienmērīgas sēšanās plaisa | 4.2.1.2. att. Nevienmērīgas sēšanās plaisa |

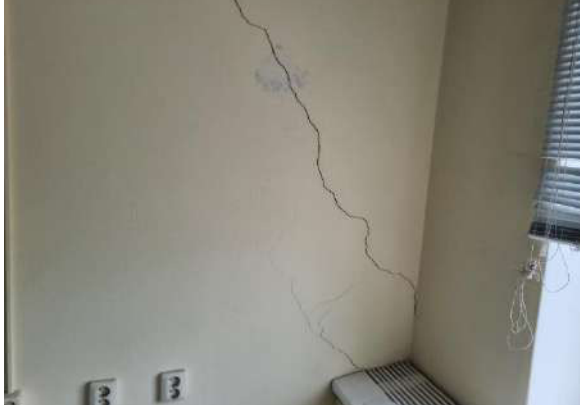
| 4.2.1.3. att. Plaisa sienā | 4.2.1.4. att. Nevienmērīgas sēšanās plaisa |

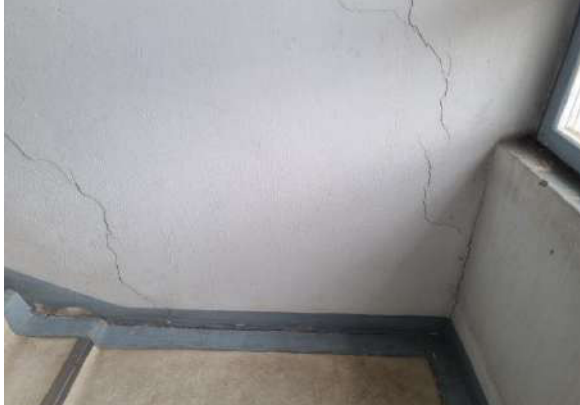
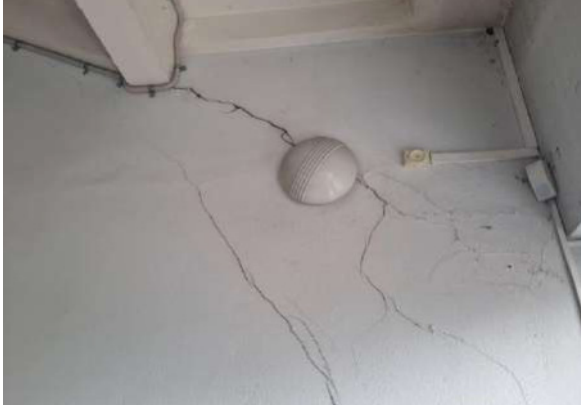
4.2.1.5. att. Plaisas sienā

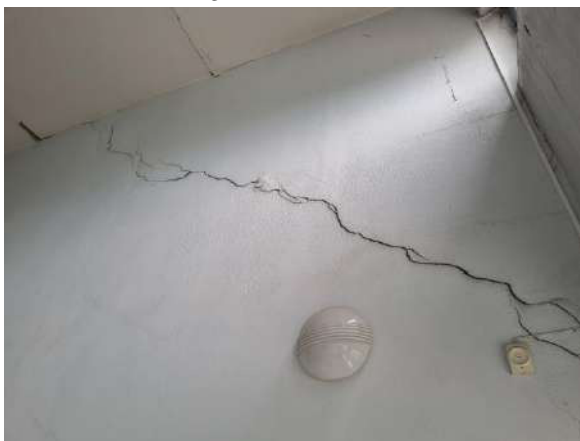
4.2.1.6. att. Plaisas sienā

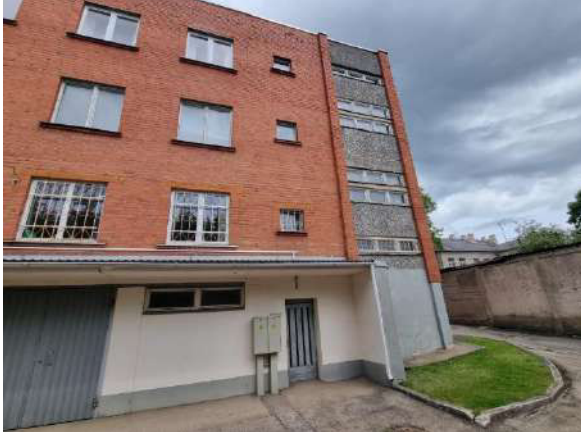
| Koka logi daļēji nomainīti pret PVC logiem ar stikla pakešu aizpildījumu (4.13.1. – 4.13.4. att.). Rekomendējams paredzēt visu logu nomaiņu atbilstoši energosertifikāta ieteikumiem. | |
| 4.13.1. att. Daļēji veikta ēkas logu nomaiņa | 4.13.2. att. PVC logs |

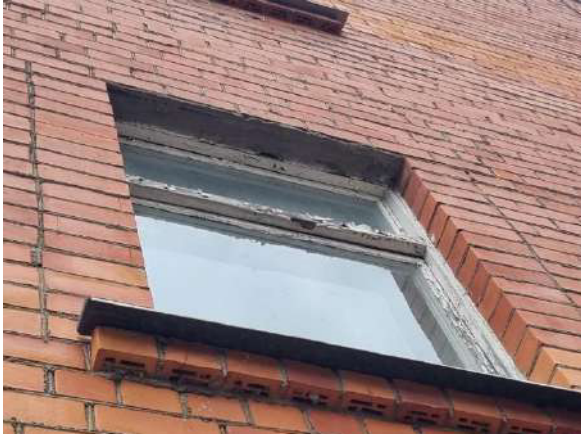
| 4.13.3. att. Koka logs | 4.13.4. att. Daļēji veikta ēkas logu nomaiņa |

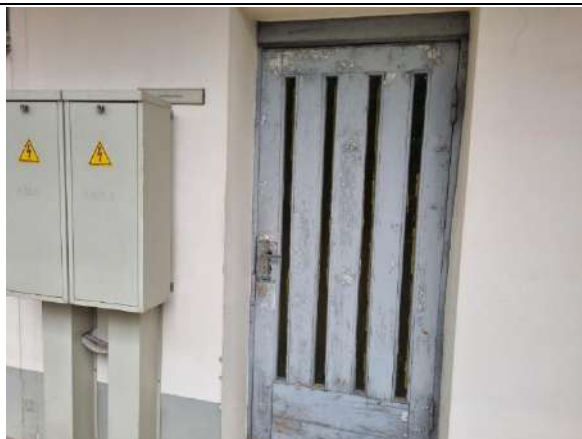
| Ēkai uzstādītas koka ārdurvis, koka un metāla paneļu vārti (4.13.1. – 4.13.4. att.). Rekomendējams paredzēt ārdurvju un vārtu nomaiņu atbilstoši energosertifikāta ieteikumiem. | |

4.13.2.1. att. Koka ārdurvis

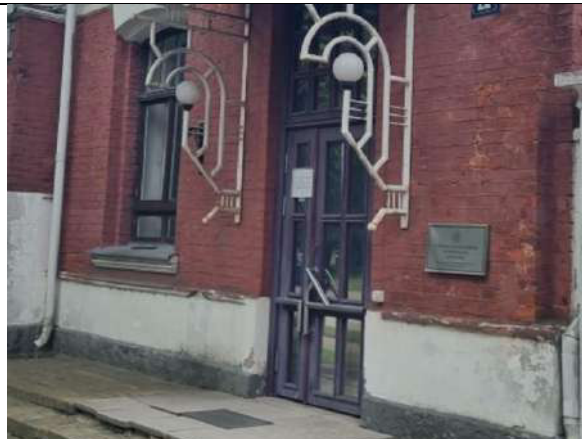
4.13.2.2. att. Koka ārdurvis

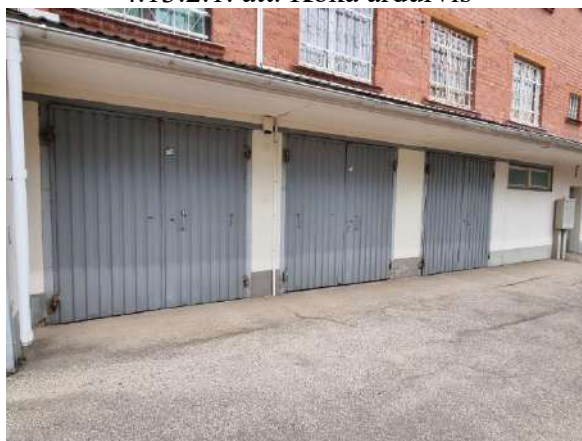
4.13.2.3. att. Koka vārti

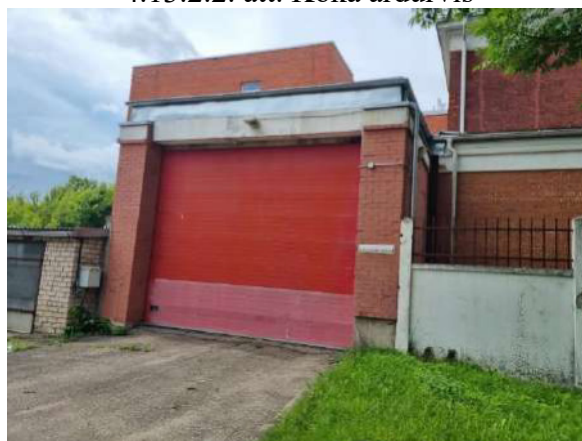
4.13.2.4. att. Metāla paneļu vārti

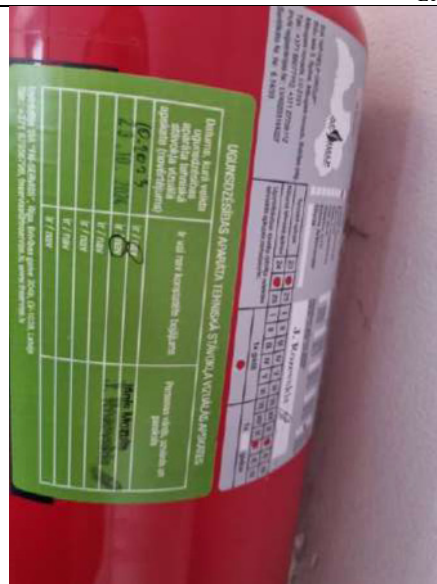
Vairākiem ugunsdzēsības aparātiem nav veiktas atzīmes par vizuālo apskati (4.15.1., 4.15.2. att.).

4.15.2. att. Veikta atzīme par ugunsdzēsības aparāta vizuālo apskati

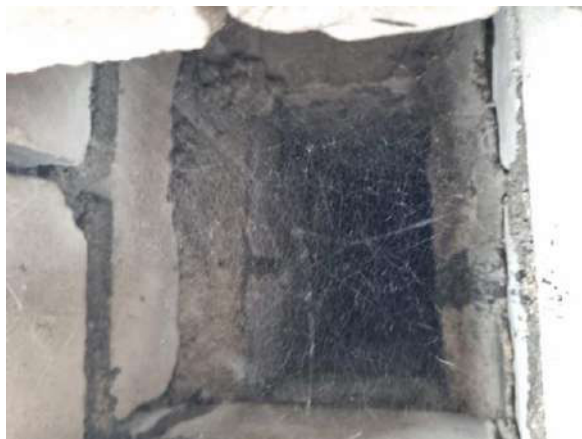
Apsekošanas laikā vienā no kanāliem konstatētas izvilktas dzesēšanas iekārtu caurules (4.16.3. att.). Vairākos kanālos konstatēti zirnekļu tīkli (4.16.4 - 4.16.6. att.).

4.16.5. att. Dabiskās ventilācijas kanālā zirnekļu tīkli

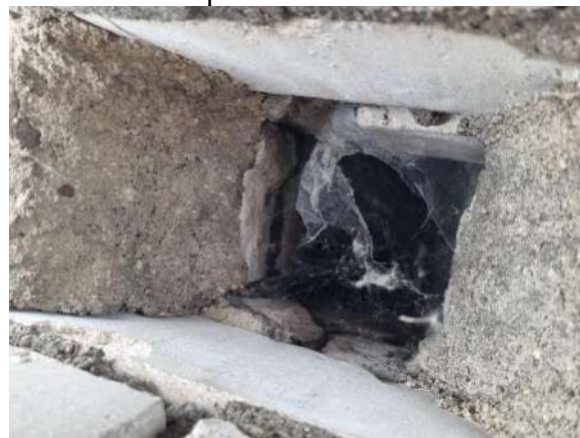
4.16.4. att. Dabiskās ventilācijas kanālā zirnekļu tīkli

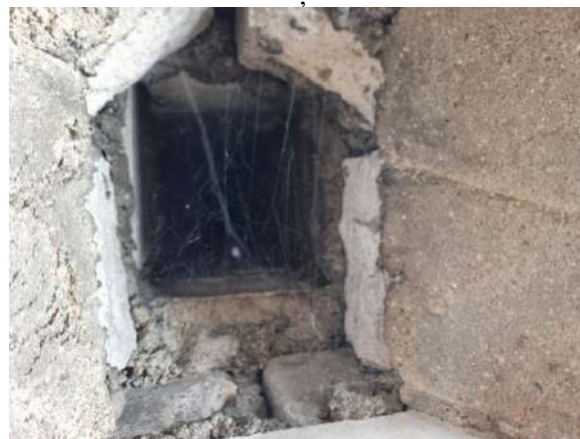
4.16.6. att. Dabiskās ventilācijas kanālā zirnekļu tīkli

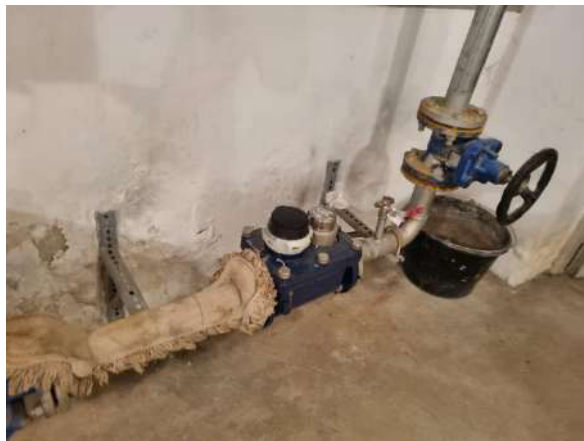
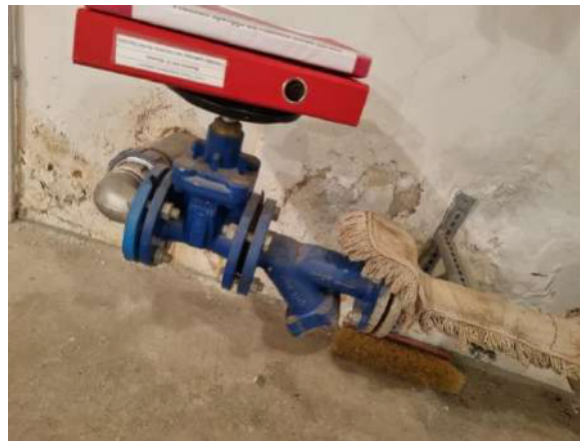
Ēka pieslēgta centralizētajam pilsēta ūdensvadam. Ēkas ievads no PE caurules, siltummezgla robežās no cinkotajām caurulēm (5.1.1., 5.1.2. att.). Aukstais un ugunsdzēsības ūdensvads apvienoti vienā sistēmā.

5.1.1. att. Aukstā ūdens ievads

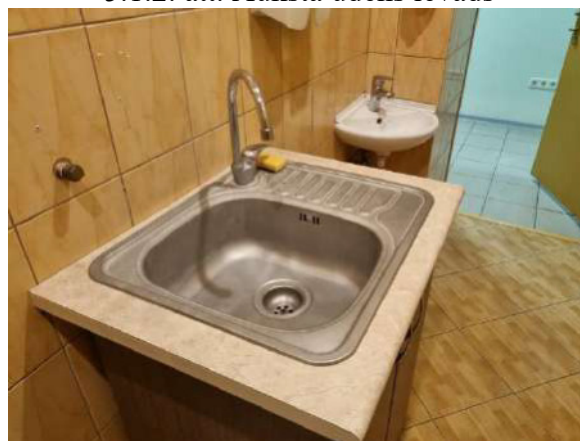
Sanitārtehniskās iekārtas ir funkcionējošas, bet nolietotojušas (5.1.3., 5.1.4. att.).

5.1.4. att. Sanitārtehniskās iekārtas

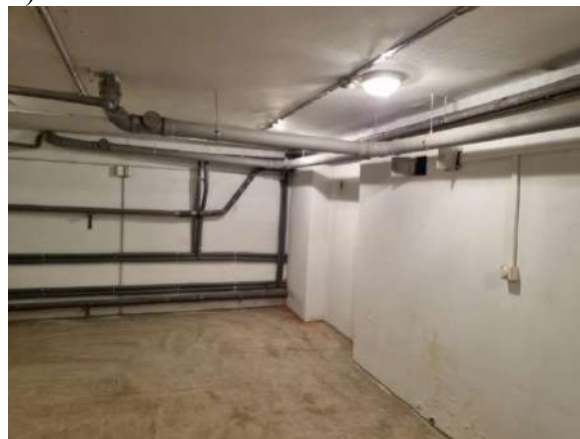
Nav veikta kanalizācijas stāvvadu nomaina, nomainīti tikai guļvadu posmi (5.1.2.1. – 5.1.2.3. att.) un sanitārtehnisko iekārtu pieslēgumi (5.1.2.4. att.).

5.1.2.2. att. Veikta kanalizācijas guļvadu nomaina

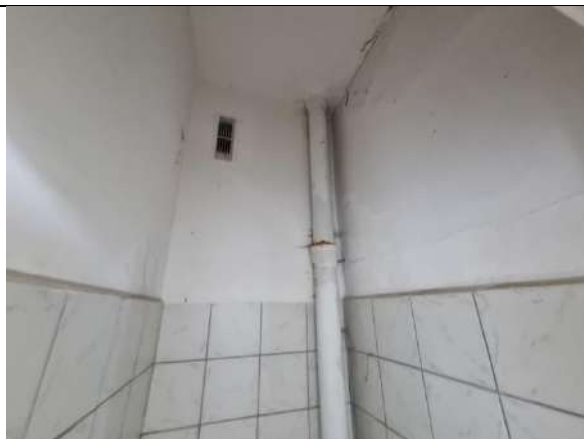
5.1.2.3. att. Nav veikta kanalizācijas stāvvada nomaīņa

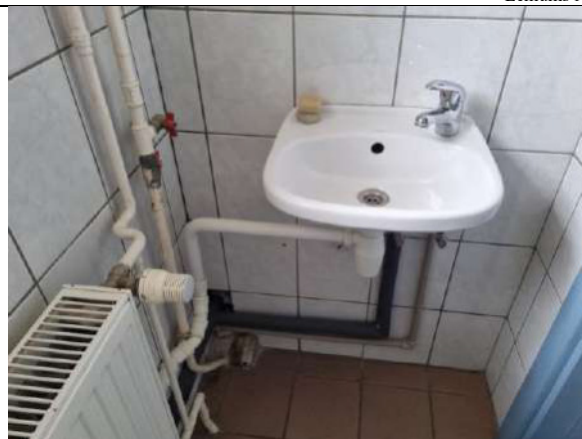
5.1.2.4. att. Plastmasas kanalizācijas caurules

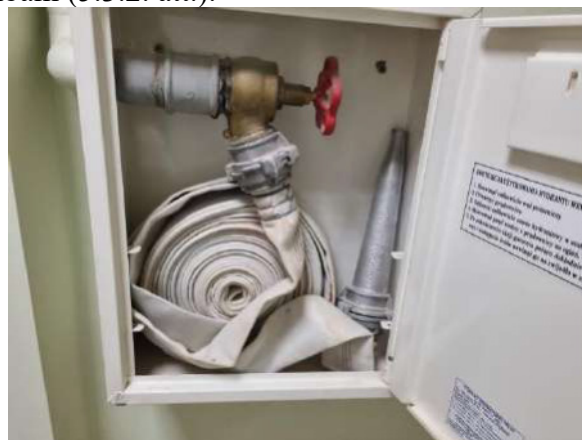
5.3.2. att. Ugunsdzēsības ūdensvads. Šļūtenei pievienotais stobrs nav noslēdzams

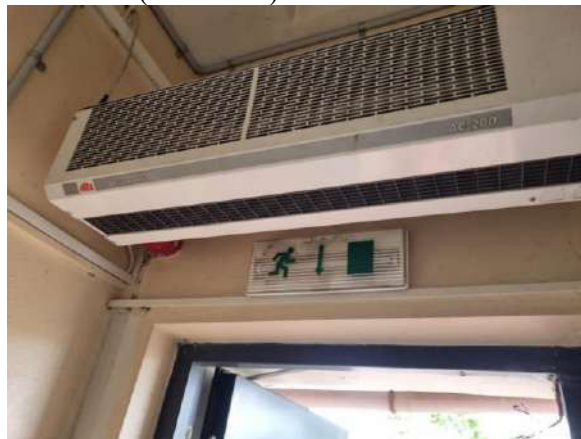
Virš dažām ieejām vēsturiskajā daļā uzstādīti gaisa aizkari (5.5.2. att.).

5.5.2. att. Gaisa aizkars virs durvīm

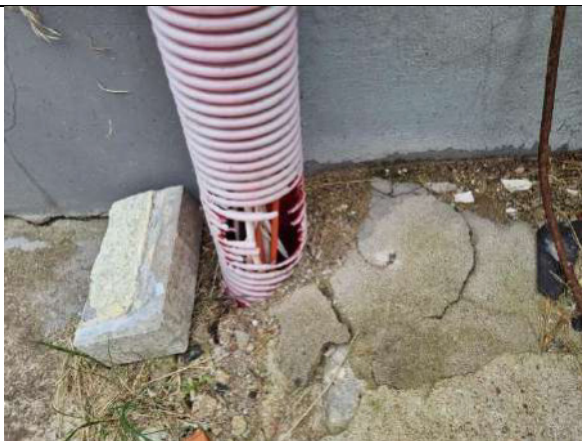
5.9.5. att. Bojāta aizsargcaurule

Nepieciešams veikt elektroinstalācijai konstatēto bojājumu/neatbilstību novēršanu.

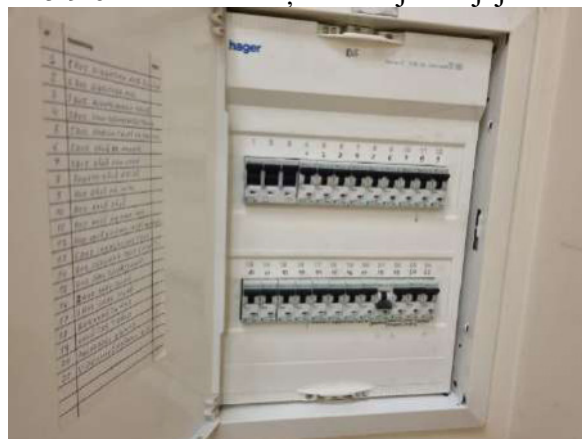
5.9.8. att. Sadalnē nav shēmas

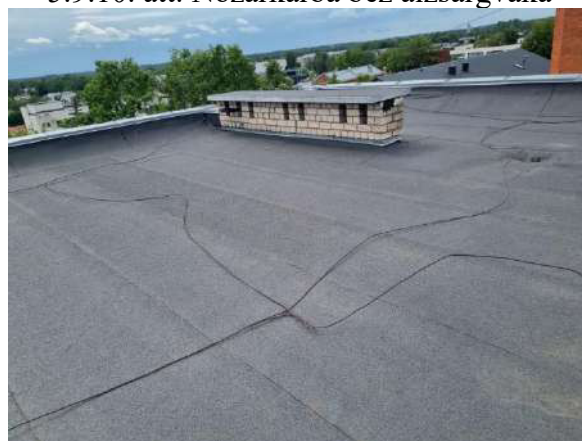
Saskaņā ar mērījumu protokolu, zibensaizsardzības mērījumi neatbilst normām, sistēma nav ekspluatējama.

5.9.12. att. Zibensaizsardzība nav darba kārtībā

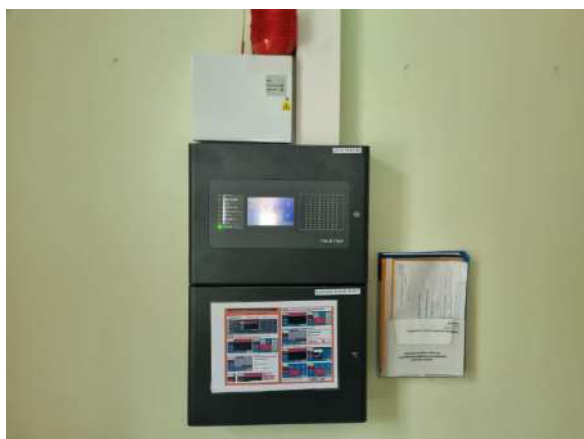
5.11.1. att. Ugunsgrēka atklāšanas un trauksmes signalizācijas sistēmas panelis

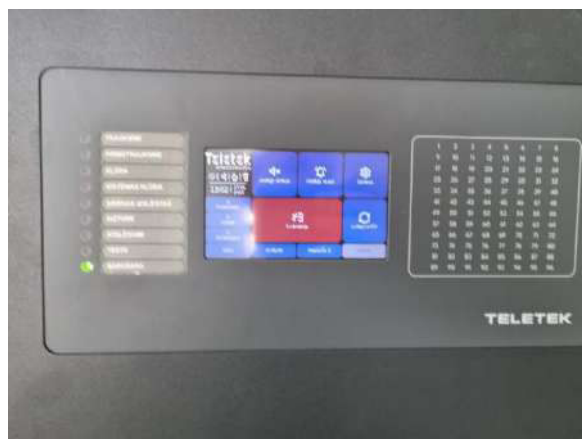
5.11.2. att. Ugunsgrēka atklāšanas un trauksmes signalizācijas sistēmas panelis

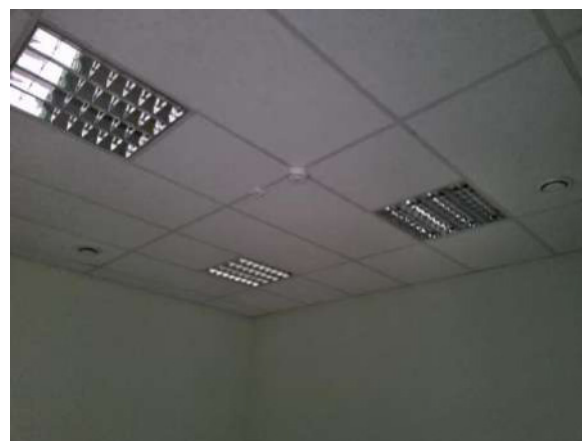
5.11.8. att. Ugunsgrēka atklāšanas un trauksmes signalizācijas sistēmas detektors

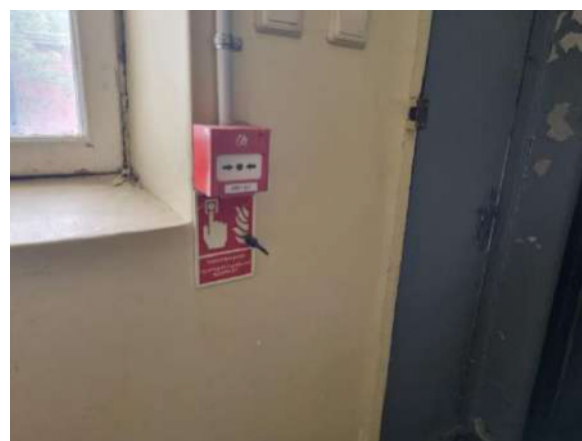
5.11.10. att. Ugunsgrēka atklāšanas un trauksmes signalizācijas sistēmas trauksmes poga
